鉄道事故調査報告書〔概要版〕

～列車が曲線を通過中に軌間が動的に拡大し、列車が脱線した事故～

鉄道事業者名：肥薩おれんじ鉄道株式会社

肥薩おれんじ鉄道線 野田郷駅構内

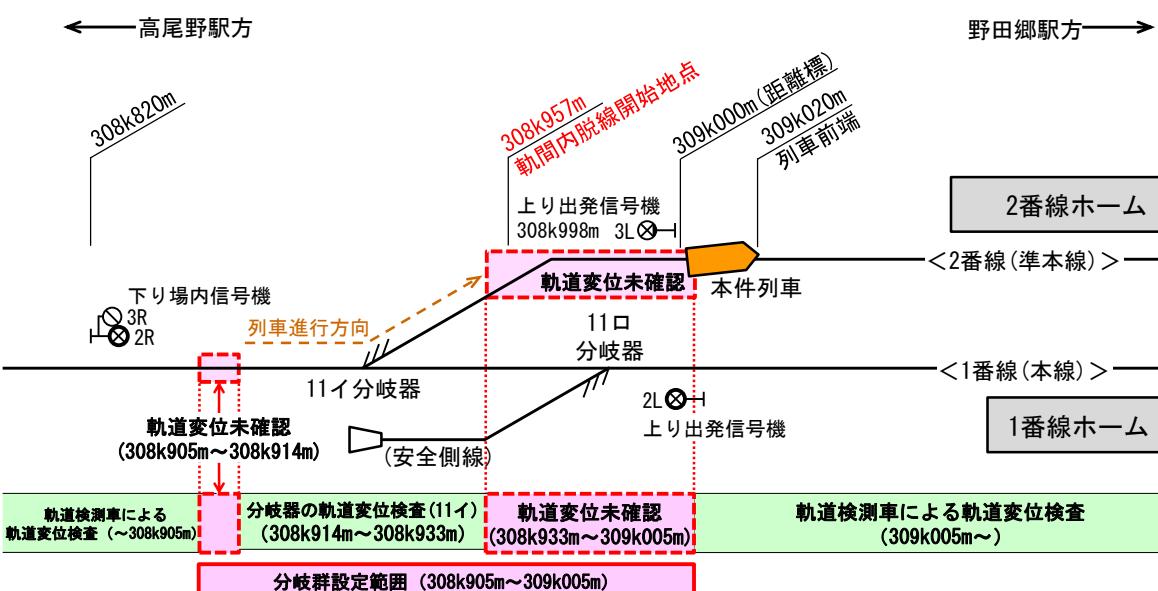
<軌道変位検査の範囲及び分岐群設定範囲と脱線位置の関係>

また、本事故現場付近において、軌間変位が拡大していたことを肥薩おれんじ鉄道株式会社が把握していなかったことについては、本事故現場付近が分岐器近傍にあり、軌道検測車による動的な軌道検測において整備基準値超過箇所を出力しない「分岐群設定範囲」に含まれていた一方で、分岐器内ではなかったことから静的な軌道変位検査の対象となっていなかったことによると考えられる。

本事故は、不良まくらぎが多く、分岐群設定範囲のうち分岐器の軌道変位検査の対象範囲外となっている箇所において、同社により軌道変位の状況が把握されておらず、軌間変位が整備基準値を超過し、車輪のかかりが減少していたことで発生したと推定される。また、本事故発生直後に同社により行われた調査によると、分岐群設定範囲に該当し、かつ分岐器の軌道変位検査の対象範囲外となっている類似箇所は、本事故現場以外に 17か所あった。このため、本事故と同種の事故の再発を防止するために必要と考えられる対策は次のとおりである。

分岐群設定範囲のうち、分岐器の軌道変位検査の対象外となっている範囲については、超過箇所一覧だけでなくチャートも用いて整備基準値を超過する軌道変位の有無を確認する必要がある。その結果、整備基準値を超過して

いると推定される箇所については、必要に応じて静的な軌道変位測定も実施して軌道変位の状況を確認し、適切な軌道整備を実施する必要がある。

また、本線と準本線でそれぞれに対応した分岐群設定範囲とすることが可能な場合は、分岐群設定範囲を見直す必要がある。

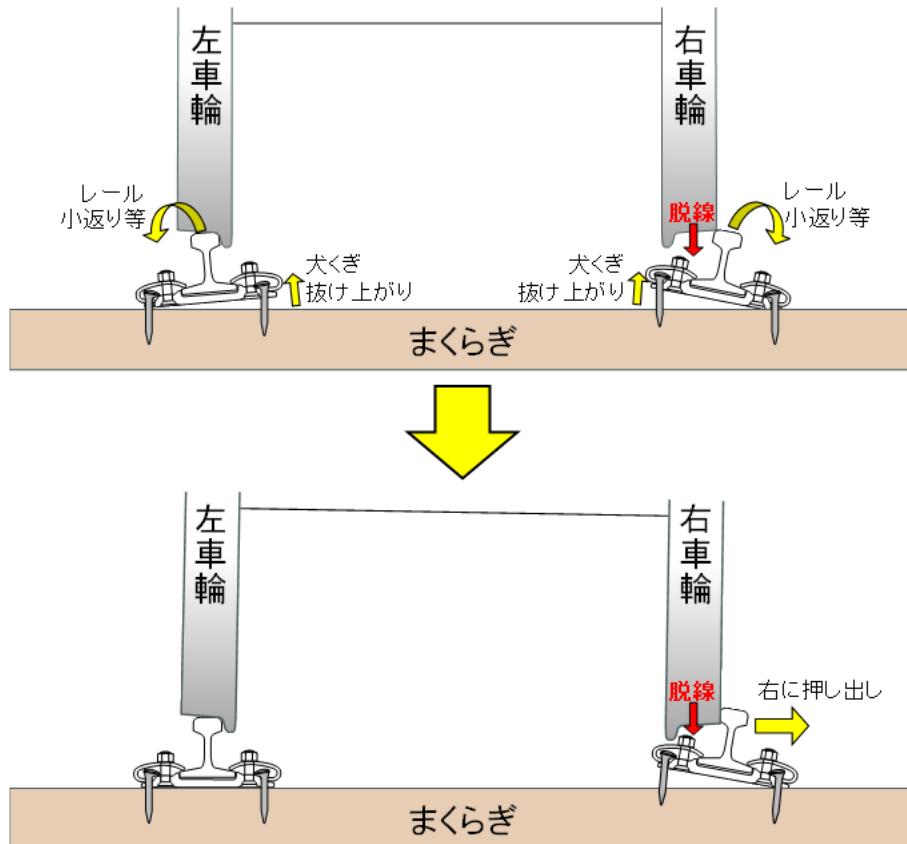
＜軌間内脱線から脱線した右車輪によるレールの押し出しに至る過程のイメージ＞

本事故は、11イ分岐器通過後の曲線半径350mの右曲線内において、軌間変位が拡大していたところに列車が進入した際、レールの小返りや横移動等により軌間が動的に拡大したことで、同列車の前台車第1軸の右車輪が軌間内に脱線したことによるものと推定される。その後、軌間内に脱線した右車輪が右レールを押し出すように走行し、右レールの継目板に衝突した際の衝撃で左車輪が左レールを乗り越えて脱輪したものと推定される。

本事故現場付近において、本事故発生前に軌間変位が拡大していたことについては、11イ分岐器通過後の右曲線（曲線半径350m）からその後の直線にかけて不良まくらぎが多く、レールの締結力が低下した状態にあり、列車が通過する際に外軌側の左レールに列車の横圧が繰り返し作用することで左レールが外側（左側）に変位したことによると考えられる。

A1ランクのまくらぎを含む不良まくらぎが連続する箇所については、まくらぎの交換(P.C.まくらぎへの部分交換を含む)を実施する必要がある。また、平成30年6月28日に運輸安全委員会が国土交通大臣へ意見の別添として発出した「軌間拡大による列車脱線事故の防止について」を踏まえて列車脱線事故の防止について再考し、必要な対策を実施する必要がある。
