東日本旅客鉄道株式会社 山手線 鉄道重大インシデント (平成27年4月12日発生)

鉄道重大インシデント調査報告書 説明資料

運輸安全委員会
平成28年7月

鉄道重大インシデントの概要

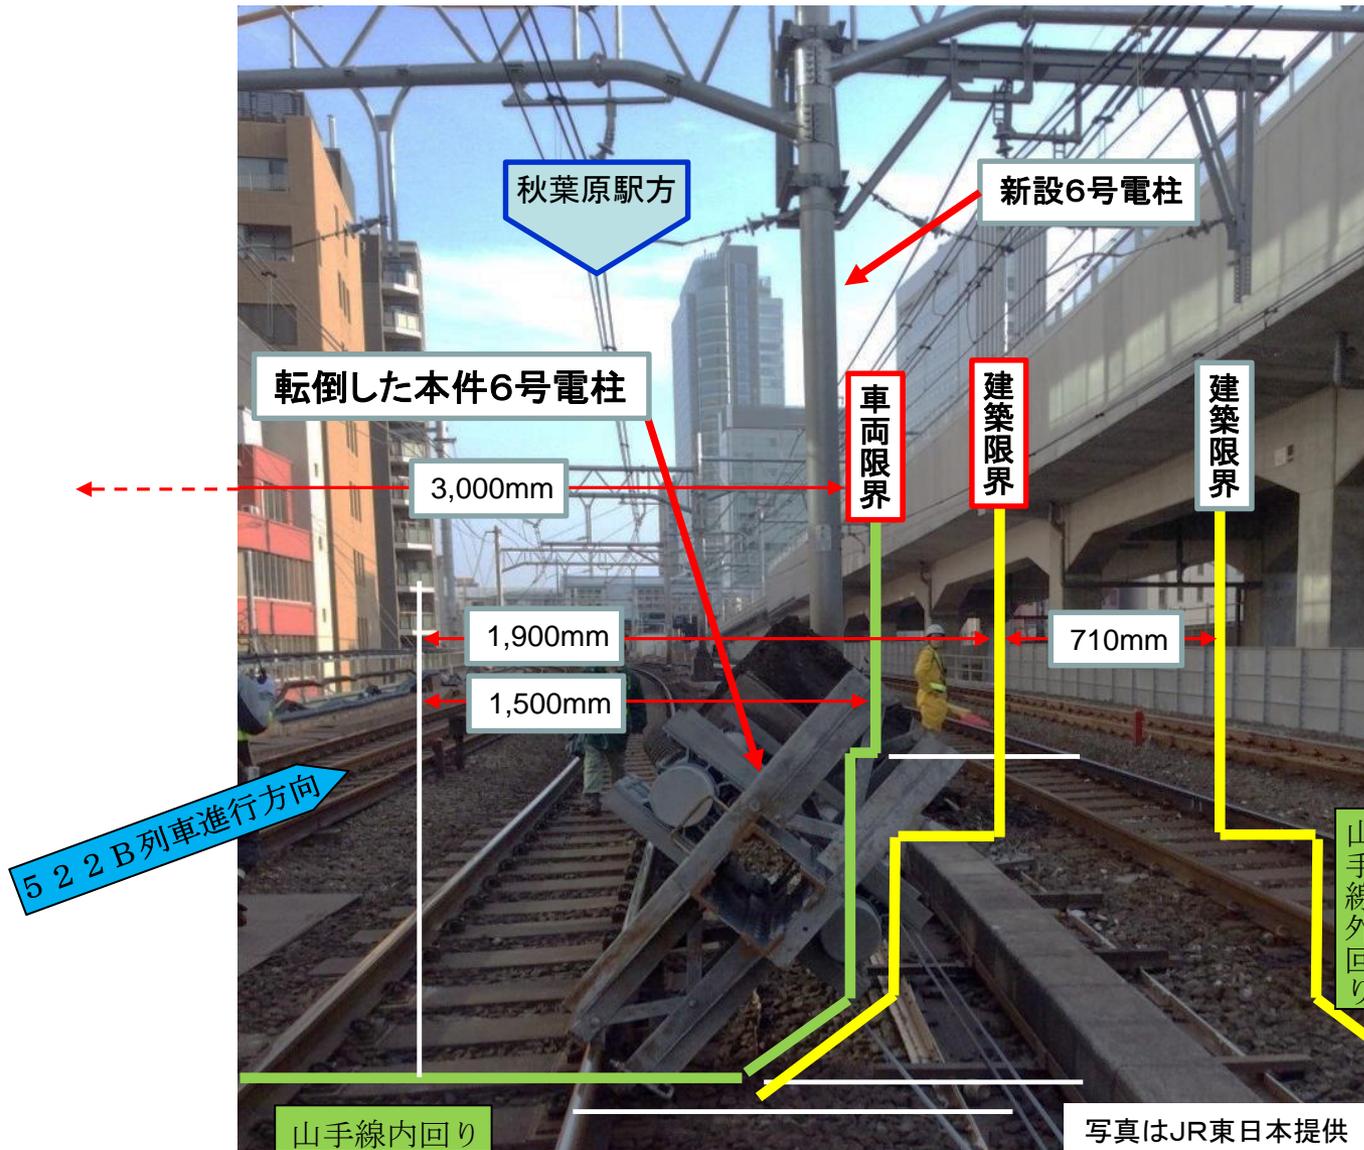
本件6号電柱と建築限界、車両限界との関係

* 建築限界及び車両限界の寸法は、写真内の緑又は黄色線の位置における線路幅（1,067mm）を基準としている。

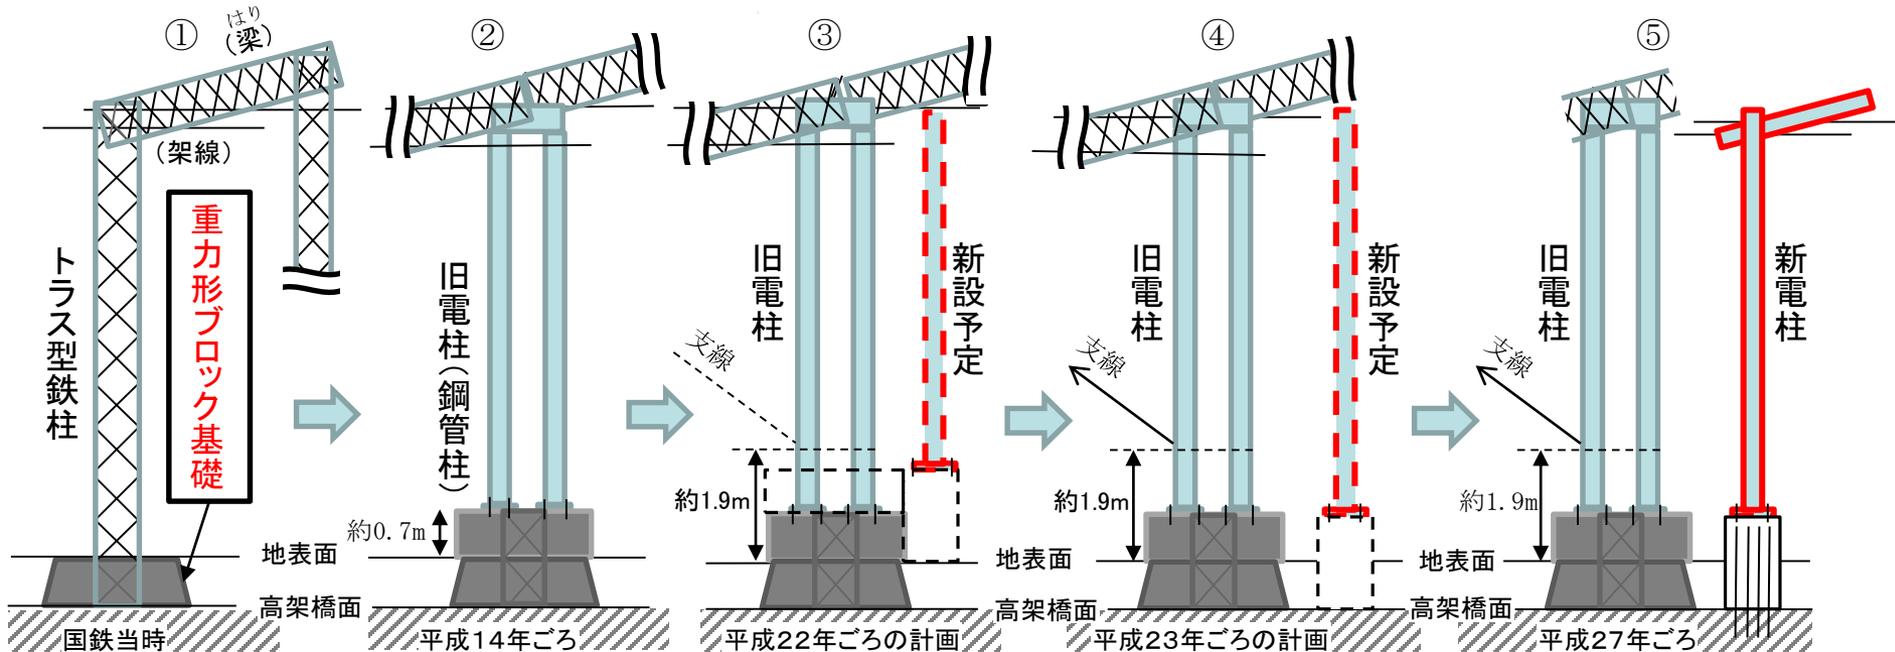
転倒した電柱の変遷

- ① 国鉄当時から使用されている重力形ブロック基礎(不明基礎)。
- ② 基礎は残したままトラス型鉄柱から鋼管柱に変更。
- ③ インテ工事における一体基礎の計画により、支線の高さは1.9mとなる。
- ④ 一体基礎は中止し、アンカボルト基礎へ変更。支線は高い位置のままで、支線の引張力により、水平方向の作用力による転倒モーメントが増加 ⇒ 同基礎の転倒に対する**安全率が低下**。
- ⑤ 平成27年3月、④の状況において、同電柱の上部に取り付けられていた梁切断及び架線等が撤去されたため、同基礎に作用する鉛直力が小さくなり、同支線の作用力による転倒モーメントは変化しなかったが、転倒に対する**安全率が更に低下**し、1以下になった。

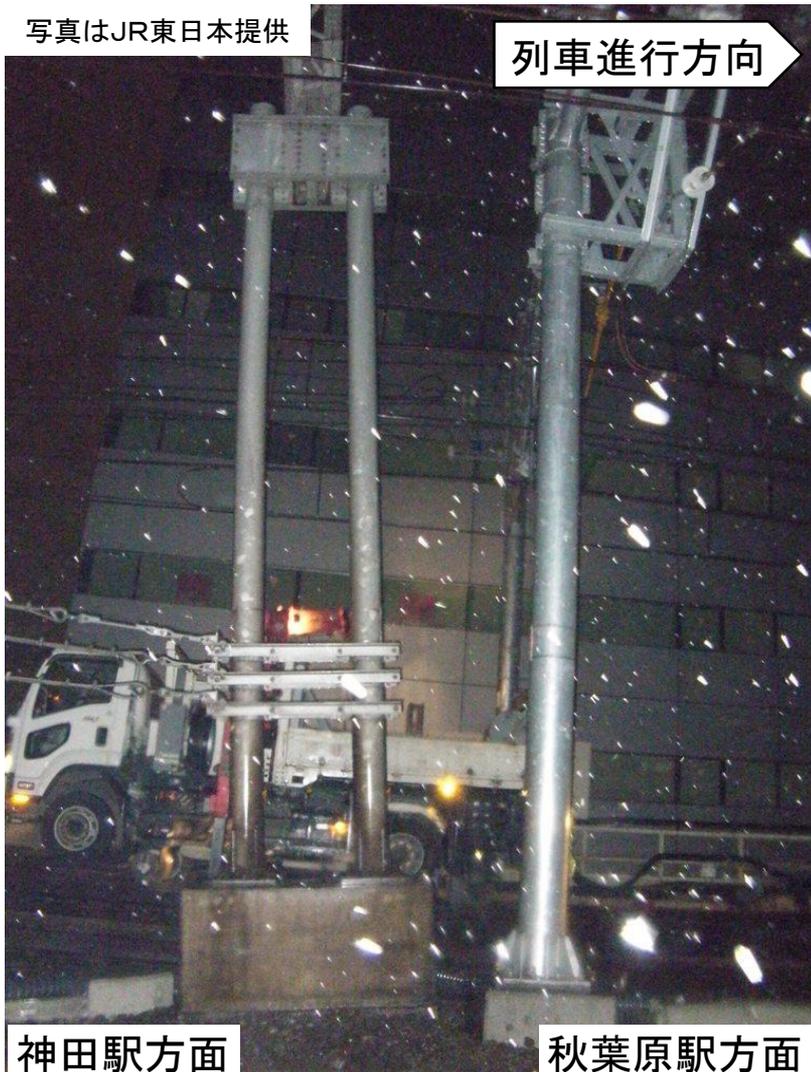
本件6号電柱の転倒前の状況

(平成27年4月11日 2時ごろ撮影)

工事に立ち会っていた監督社員は、基礎の構造を正しく認識していなかったこと、及び同社の教育訓練において、過去に電柱が傾斜するなどの事例がなかったため、電柱の傾斜が異常と認識する知識を持ち合わせていなかったことから、電柱が倒れることを想定して関係箇所へ連絡することができなかったと考えられる

【シート9写真左】。

⇒ 過去に電柱の傾斜や転倒するなどの経験がなくとも、どの程度傾斜すれば危険であるか判断するための基準を整備する必要がある。

また、工事に立ち会う監督社員等は、施設に異常な事態又は疑わしい事態が発生したと感じた場合、指令など関係部署に必要な情報を確実に伝えるよう教育を行い、徹底すべきである。

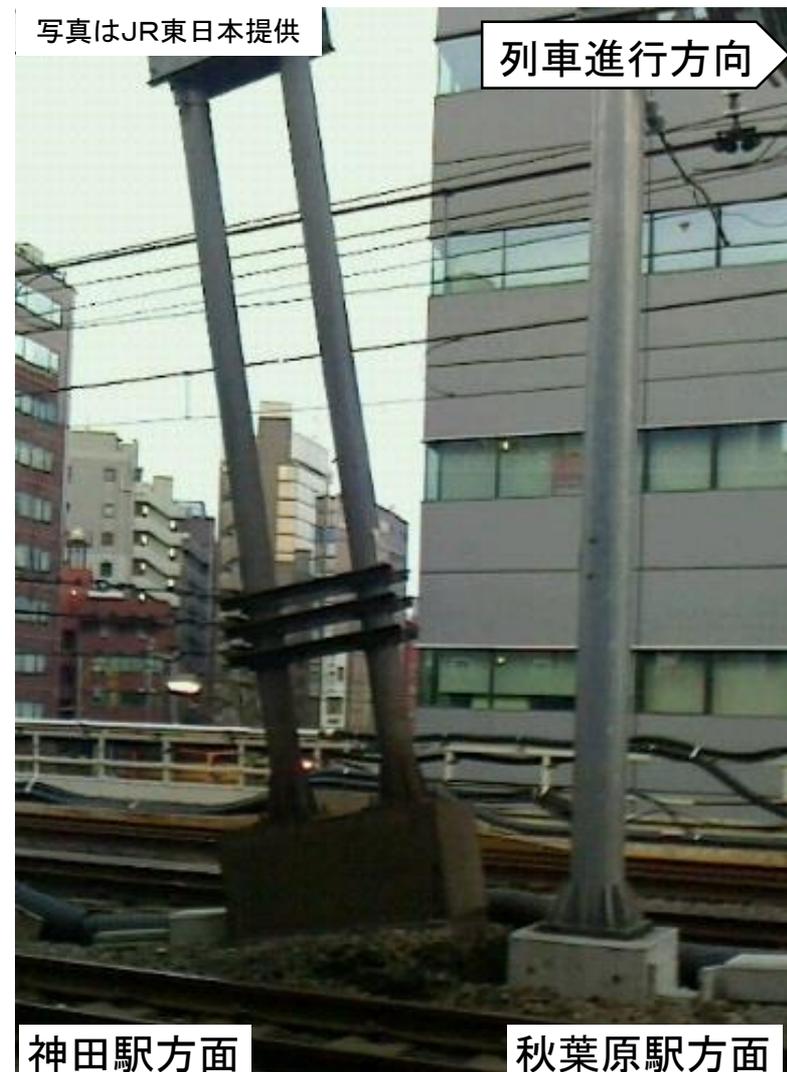
(平成27年4月12日 5時34分ごろ撮影)

施設の安全確認者は、当日の朝、本件6号電柱の基礎が浮き上がるような傾斜の状況を確認しているが、これ以上傾かないと判断した【シート9写真右】。

同社には、電柱がどの程度傾斜すれば転倒に至るか判断する目標又は基準が存在していないこと、今まで電柱の転倒という事象を経験していなかったことから、基礎が浮き上がるような電柱の傾斜という事象を目の当たりにしても、危険を察知することができなかったものと考えられる。

⇒ 本件6号電柱は、建築限界の近傍にある構造物であり、その異常は直ちに列車との接触等の危険に結びつくため、この種の設備の異常若しくは疑わしい事態等を感じた場合は、運行している列車を停止するための手配を優先することが必要である。

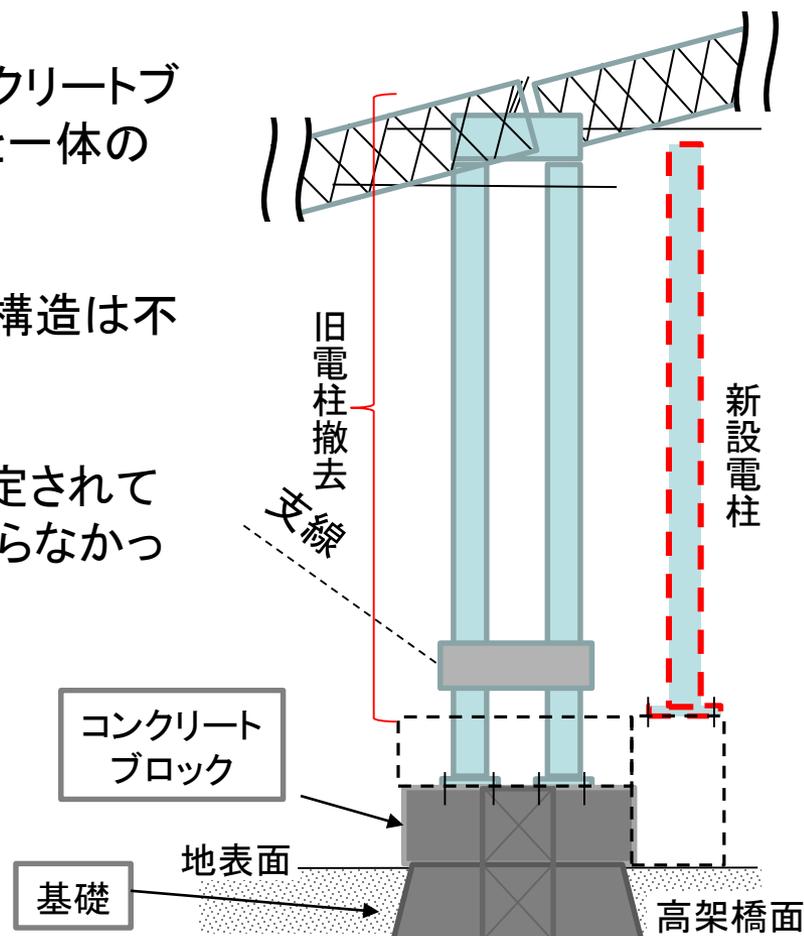
インテ工事において、通常、撤去することとなる旧電柱(本件6号電柱)に対して技術計算(強度計算)は行っていない。

また、旧電柱を撤去する場合は、地表面上のコンクリートブロック及び基礎は撤去せず、新設する電柱の基礎と一体の構造とするように計画していた。

管理・保全上は抱合基礎とされ、地表面から下の構造は不明なため、「不明基礎」として取り扱われていた。

さらに、既存の基礎について、把握する必要が規定されていなかったことにより、その構造を認識することにならなかった。

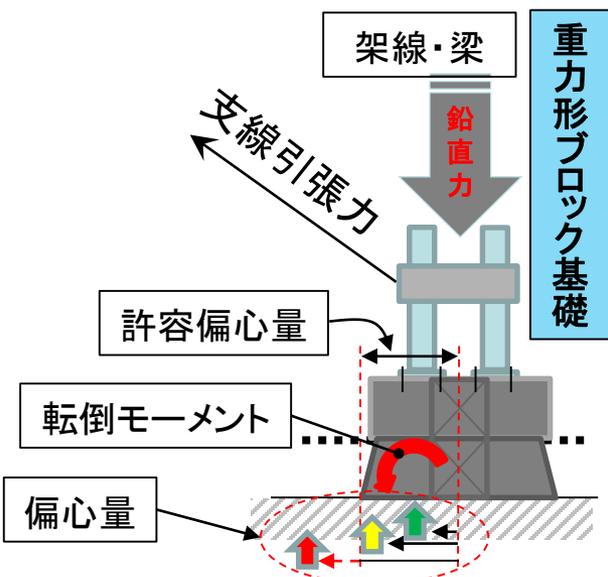
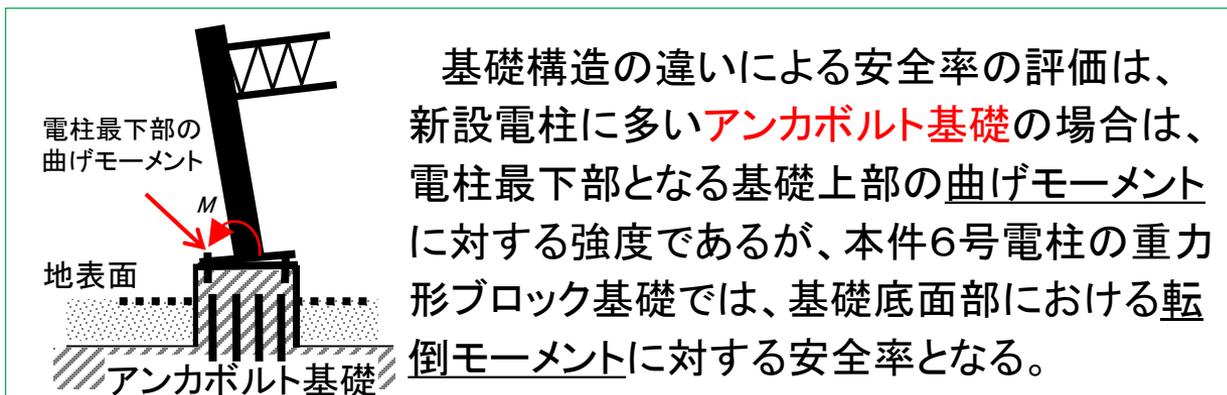
電柱基礎の安全率は、同社の電気設備実施基準で規定しているが、電柱の転倒により、基礎の構造が判明し、基礎に作用する転倒モーメントと鉛直力を計算により求め、安全率を確認したところ、規定上の2を下回っていた。(安全率計算は報告書のP40～P42に掲載)

また、平成27年3月ごろ、本件6号電柱上部の架線及び梁を撤去したことにより、偏心量は、基礎中心から基礎端部までの許容偏心量を超過し、安全率は1より小さくなり転倒の可能性が高い状態となっていた。

重力形ブロック基礎は、基礎の上部に掛かる架線及び梁等による質量が小さくなると、支線からの引張力による転倒モーメントに変化がなくても、偏心量が大きくなり、転倒に対する安全率が小さくなる特徴がある。

基礎構造の違いによる安全率の評価は、新設電柱に多いアンカボルト基礎の場合は、電柱最下部となる基礎上部の曲げモーメントに対する強度であるが、本件6号電柱の重力形ブロック基礎では、基礎底面部における転倒モーメントに対する安全率となる。

⇒地表面下の基礎構造が不明で、電柱下部に取り付ける支線の位置が地表面から高くなる場合は、基礎の構造を確実に把握した上で、安全率を確保しておくことが必要である。
