鉄道重大インシデント調査報告書 説明資料

# 東海道新幹線において発生した 西日本旅客鉄道株式会社所属車両の 鉄道重大インシデント(車両障害)

(平成29年12月11日発生)

平成31年3月  
運輸安全委員会

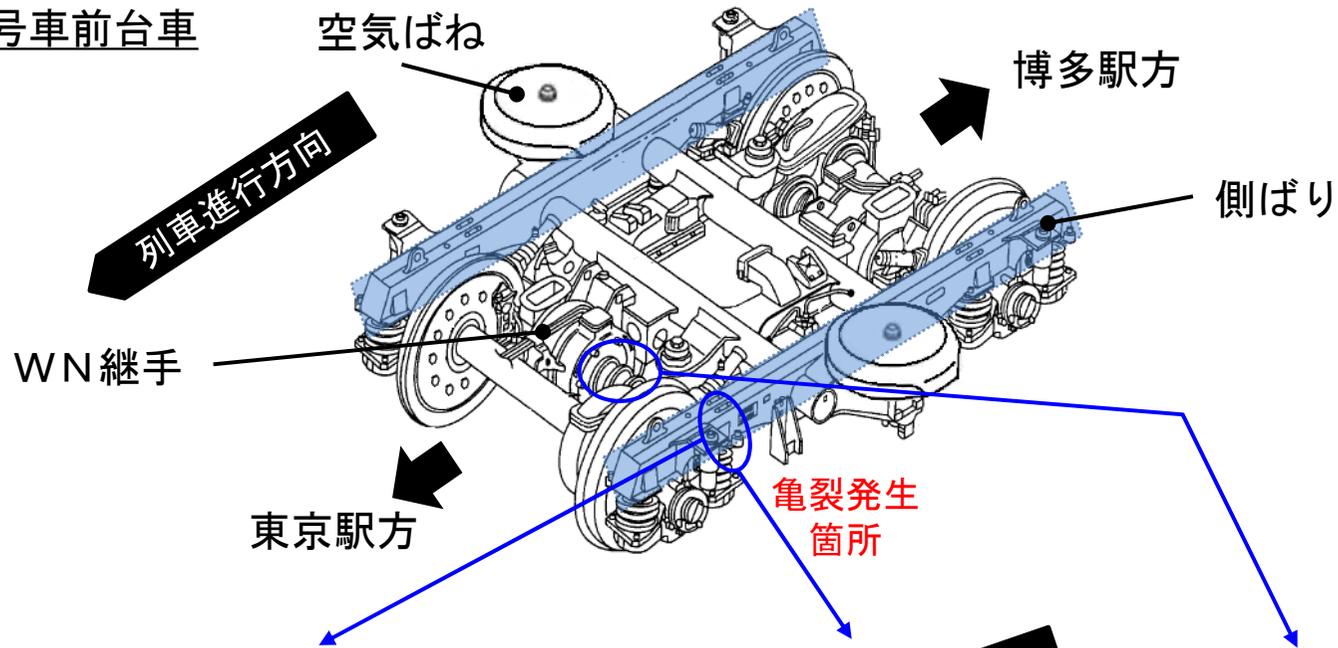
## 13号車前台車

- ・ 台車枠側ばりに亀裂
- ・ 歯車形たわみ軸継手 (WN継手) が破損
- ・ 歯車箱に油付着

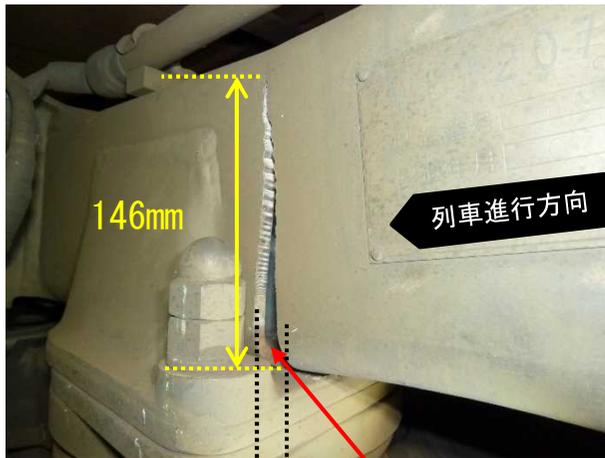
熱が加わったような痕跡

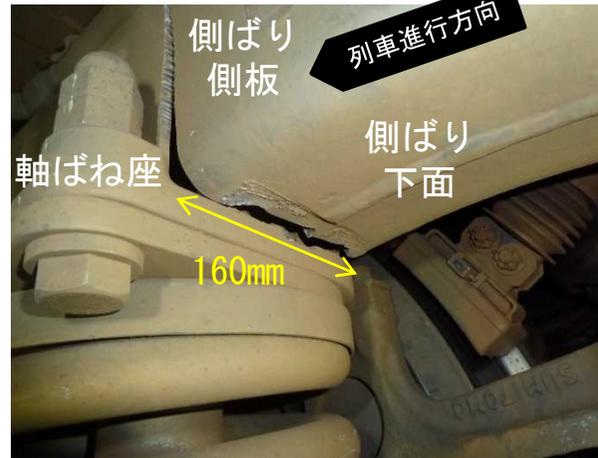
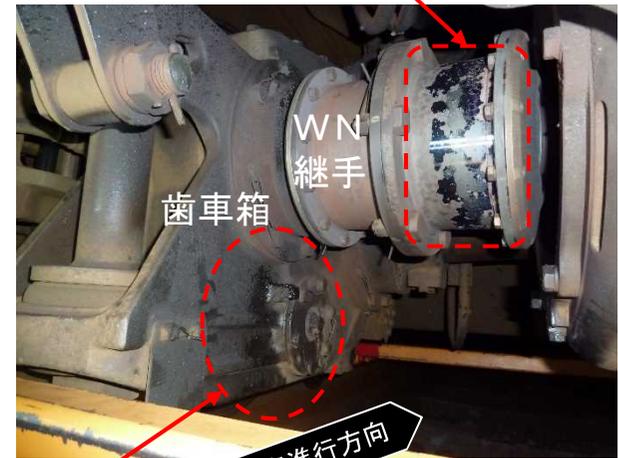
錆の発生あり

側ばり側板の板厚は7~8mm

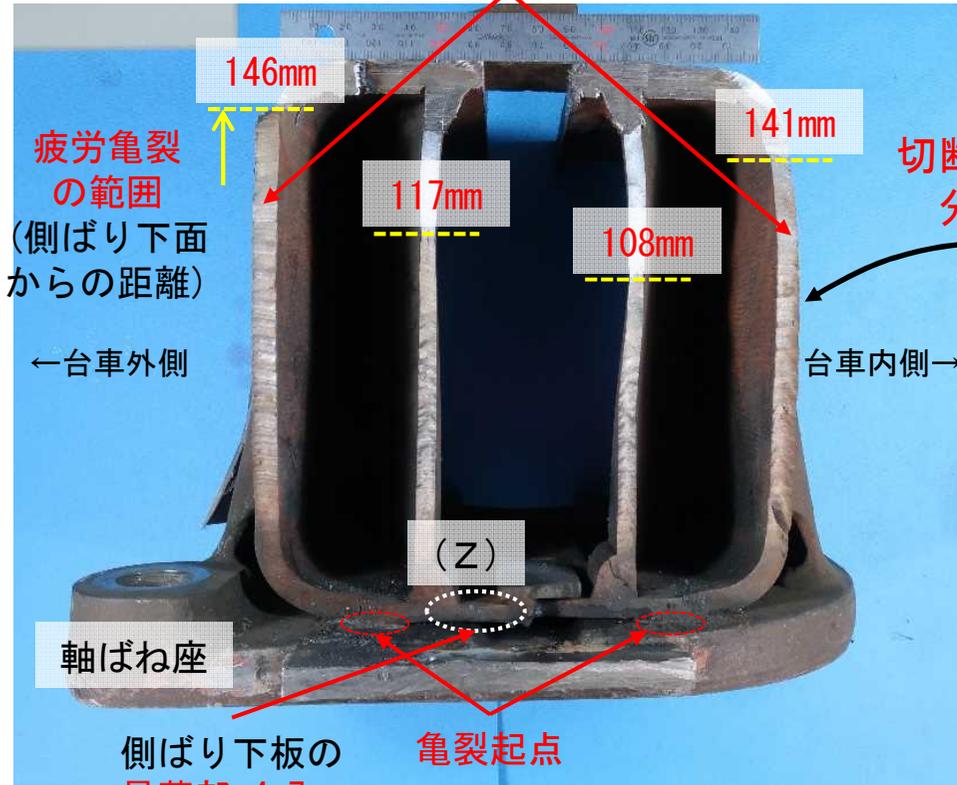
亀裂の台車端部側破面の状況

- 側ばり下板のR部から側板及び補強板には、ビーチマーク状の模様が見られ、上方に行くほど凹凸の高さ及び間隔が大きくなっていた。
- 側ばり下板中央付近及びその上方にある裏当て金の破面にもビーチマーク状の模様が確認された。
- スロット溶接部近傍の破面は、側板等と比較して、腐食や破面同士の接触による摩耗が進み平滑となっていた。

- ◆ 亀裂の起点は、側ばり下面に軸ばね座を取り付けている台車内側及び外側の2箇所の各スロット溶接部裏境界近傍と推定される。
- ◆ 亀裂は下方から上方に進展したと推定される。亀裂が側ばりの台車外側及び内側の両方向から進展し、中央付近で一体となったと推定される。
- ◆ 亀裂は短期間で進展したのではないと推定される。

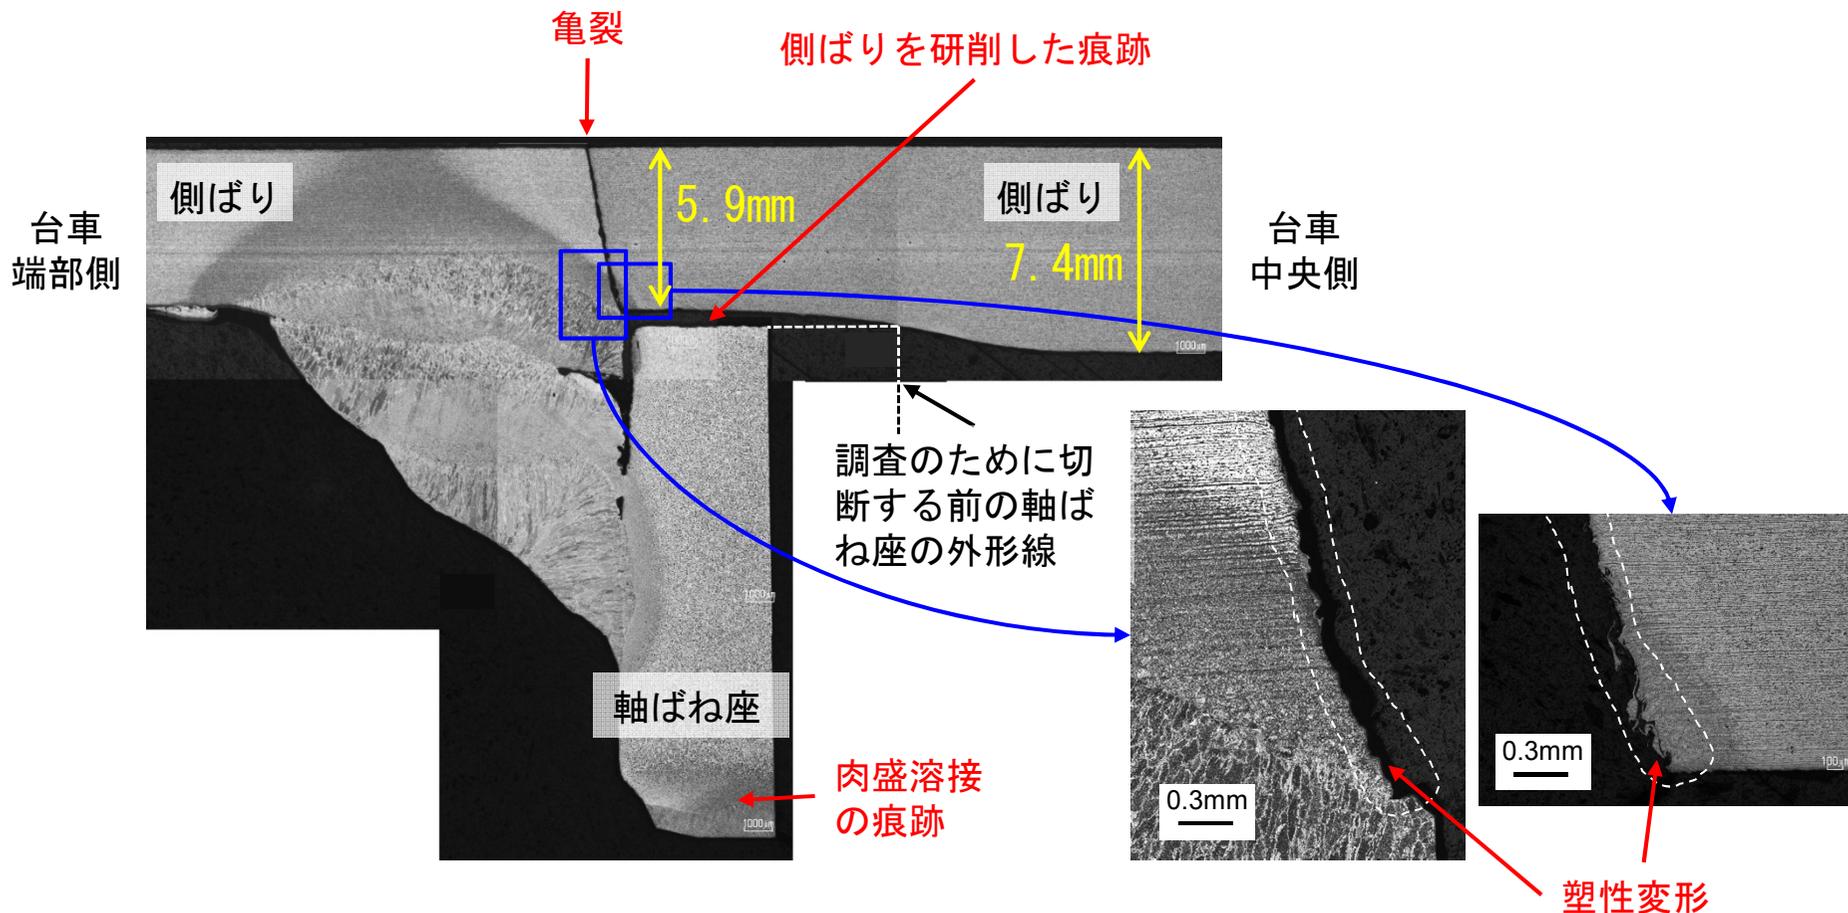
- 軸ばね座下面に軸ばね座の材料とは異なる様相が見られた。同箇所は肉盛溶接が行われた痕跡と推定される。
- 亀裂のスロット溶接部近傍の破面に塑性変形を受けた凹凸が見られた。その大きさは一般的な疲労亀裂で見られるものより大きかった。

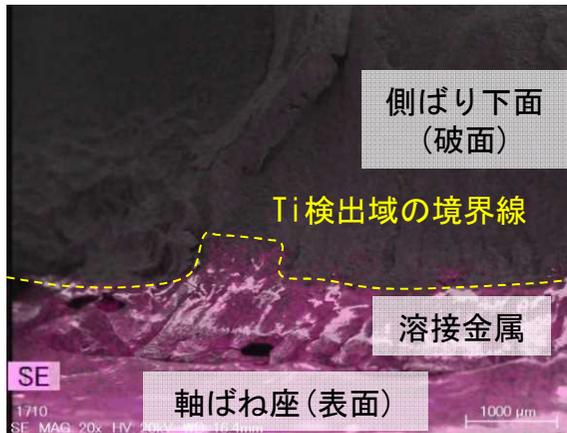
## 本件亀裂発生箇所 台車外側のスロット溶接部

台車外側のスロット溶接部	
台車枠 左後側	<ul style="list-style-type: none"> <li>裏境界近傍から側ばり下面側への割れが発生しており、この割れは溶接熱影響部に発生していた。</li> <li>割れの先端部の一部は、その他の領域と破壊形態が異なる様相を呈しており、同部では疲労破面に多く見られるラチェットマーク状の様相が観察された。</li> <li>破面には全体的にチタンが存在していた。</li> </ul>

◆ 台車枠左後側の台車外側のスロット溶接部の割れは、溶接施工時に生じたと考えられる。

- EDX分析により、本件亀裂発生箇所の台車外側のスロット溶接部近傍の側ばり下板の破面の一部にチタンが検出された。チタンは台車枠に塗装される塗料の原料として用いられているものである。
- 同一台車枠左後側の台車外側のスロット溶接部に、溶接施工時に発生したと考えられる割れがあった。
- 本件亀裂の台車内側のスロット溶接部近傍の破面に一般的な疲労亀裂で見られるものより大きな塑性変形を受けた凹凸が認められた。

◆ 本件亀裂の起点に、溶接施工時に生じた割れが存在していた可能性が考えられる。

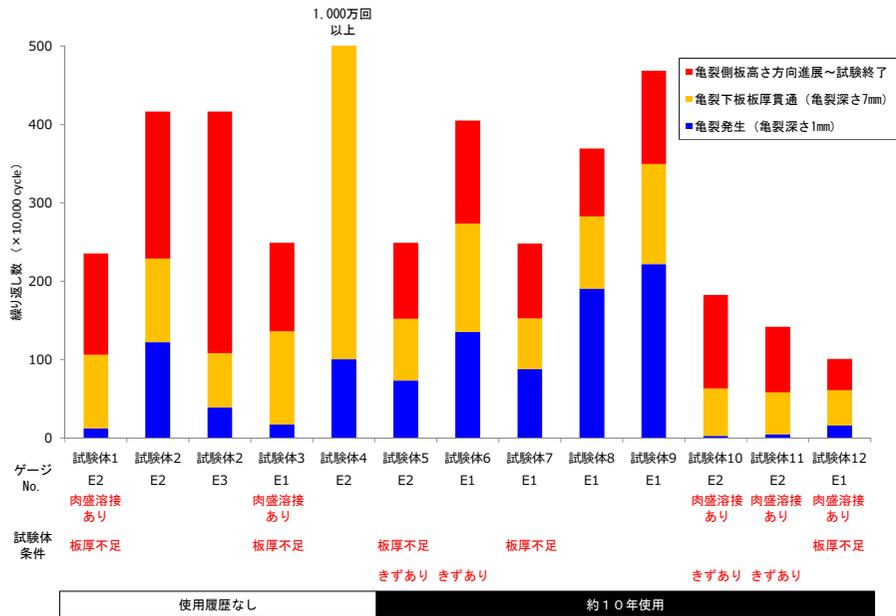
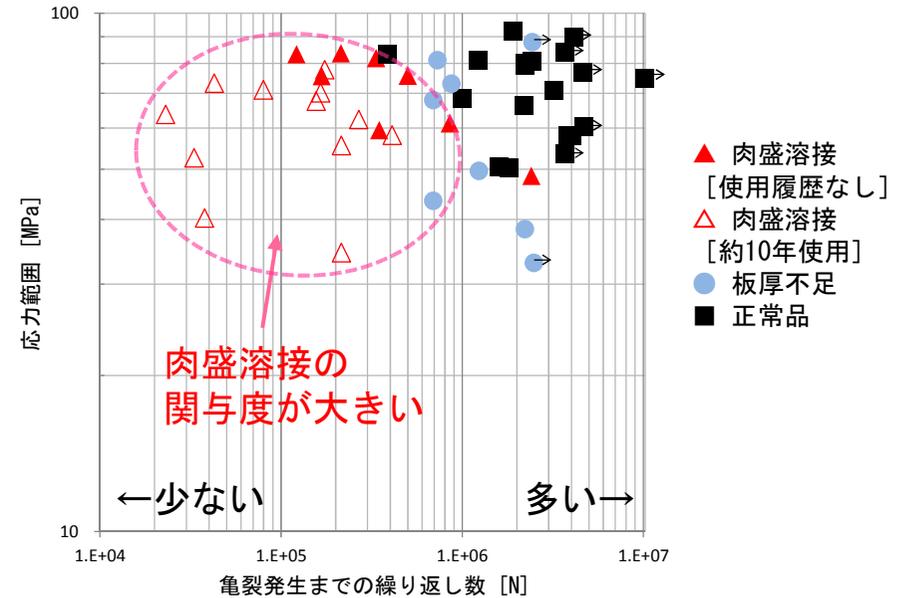
## 試験体による疲労試験の結果

- 焼鈍後に肉盛溶接を再現した試験体は、正常な状態の試験体と比べ、明らかに少ない繰り返し数の負荷で疲労亀裂が発生する傾向が見られた。
- 板厚が不足している場合は、やや少ない繰り返し数の負荷で疲労亀裂が発生する傾向が見られた。

◆ 本件亀裂を発生させたことについては、焼鈍後に本件軸ばね座の下面に肉盛溶接を施工したことにより、スロット溶接部近傍に残留応力が生じていたことに加えて、本件側ばり下板の板厚が基準値以下であったことが関与したものと推定される。

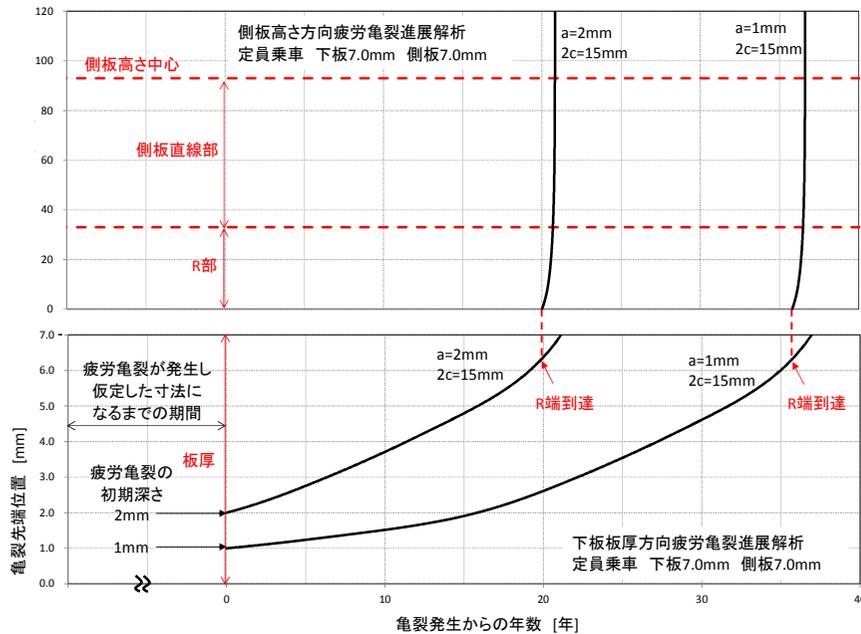
下板の板厚が7.0mmの場合の結果

◆ 側ばりの下板が基準を超えて過度に研削され薄くなっている場合は、亀裂が発生した際の進展速度が大幅に速くなると考えられる。

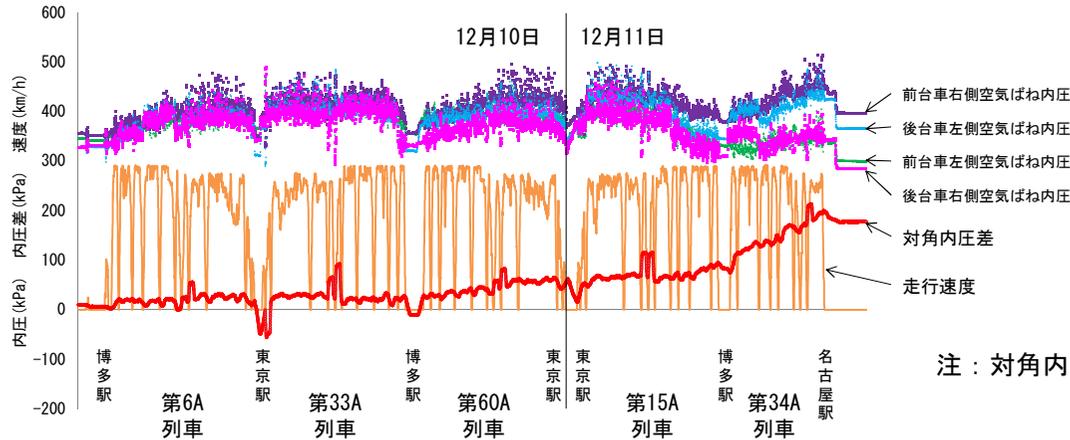
## 本件車両の空気ばねの対角内圧差

- 本件車両の記録から算出した対角内圧差は、本重大インシデント発生前日（12月10日）に運転された第60A列車「のぞみ60号」からやや増加している。
- 本重大インシデント発生当日（12月11日）に運転された第15A列車「のぞみ15号」及び本件列車（第34A列車「のぞみ34号」）にかけて大きく増加した状況が見られた。

◆ 本重大インシデント発生前日には、本件亀裂が側ばりの剛性に影響する程度に進展したと考えられ、本重大インシデント発生当日の運行時に側ばりが変形して、WN継手等、他の台車部品に影響を及ぼす程度まで亀裂が更に広がったものと考えられる。

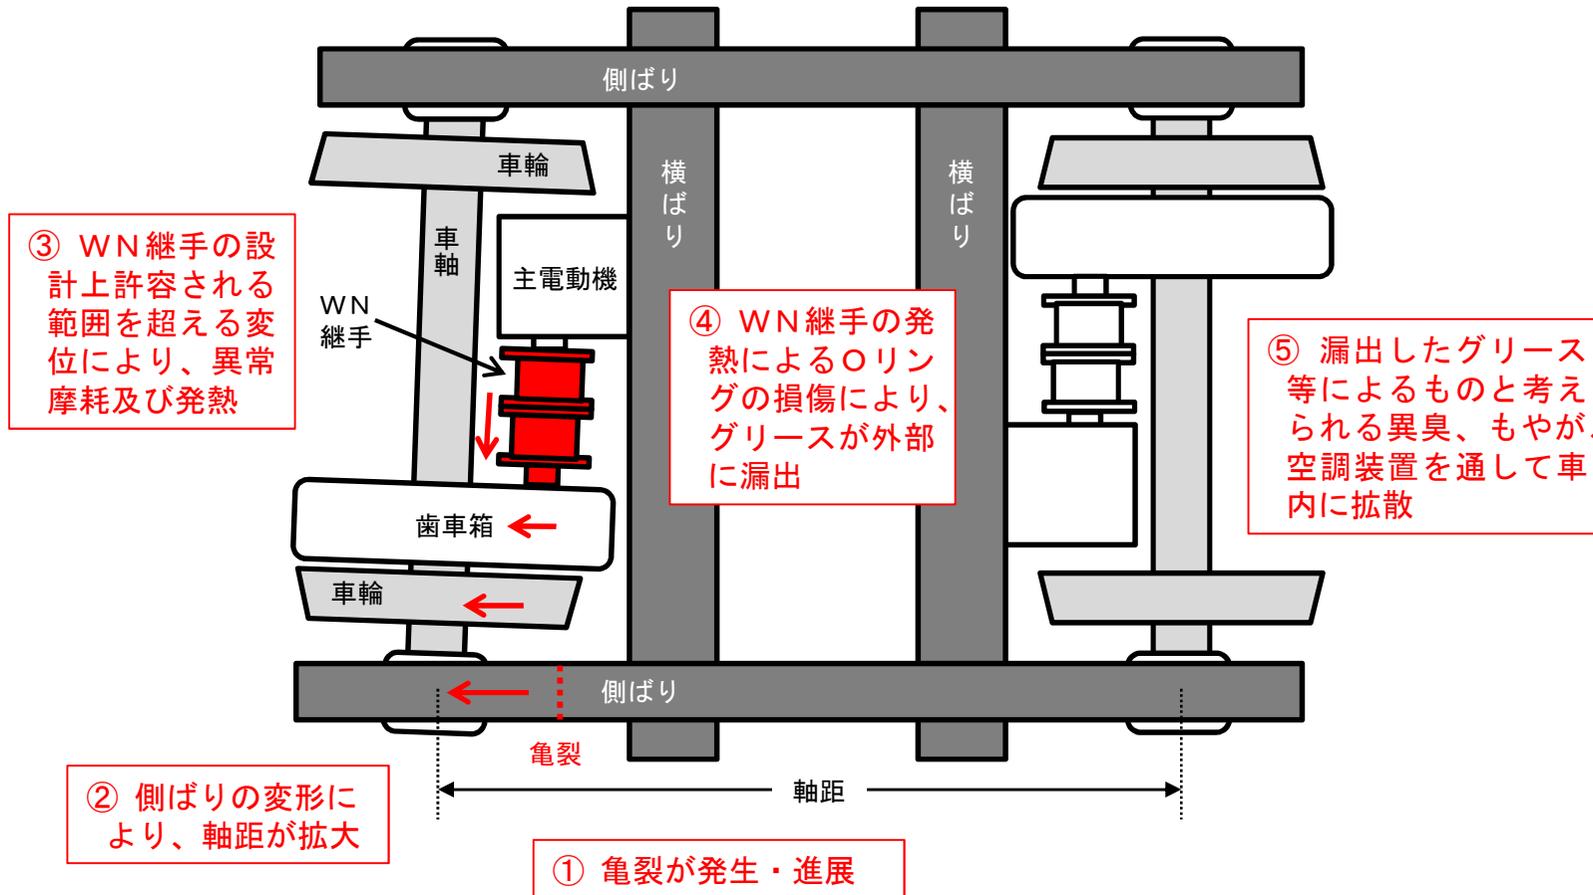
## 本件台車

◆ 本件台車枠以外の台車部品の損傷は、本件台車枠に発生していた亀裂が広がったことによる二次的なものと推定される。

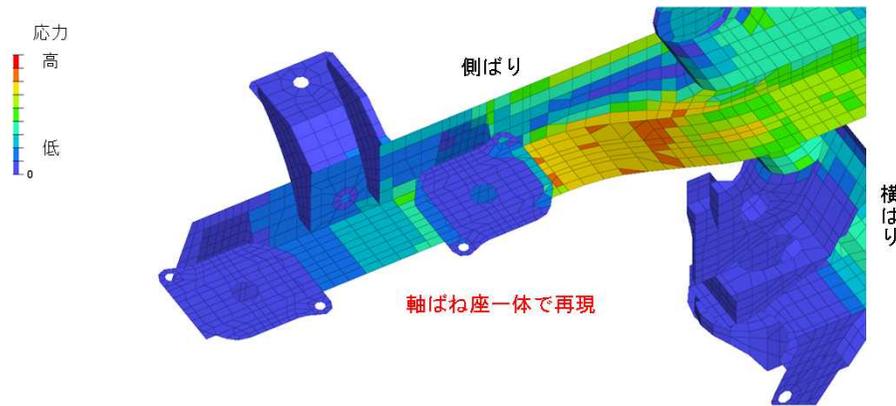
設計当時のFEM解析のモデルと結果

- 設計当時の台車枠のモデルを使用したFEM解析の計算結果からは、当該スロット溶接部に相当する位置に高い応力の発生は認められなかった。
- 軸ばね座及びその周辺の側ばり並びに両者を接合するスロット溶接部のモデルを実物の台車のように2枚の板をスロット溶接部で固定する構造としてFEM解析を行ったところ、スロット溶接部裏境界に集中して、その周辺に比べて高い応力が発生する状況が見られた。

- 新規構造で設計する台車枠の強度解析においては、構造上の特性や拘束条件を可能な限り再現することが重要であることに留意し、高い応力が発生する箇所を把握することが望ましい。
- 既存の台車枠においても、必要な場合には、強度設計時のモデルを確認し、高い応力が発生する箇所の傾向を把握することが望ましい。

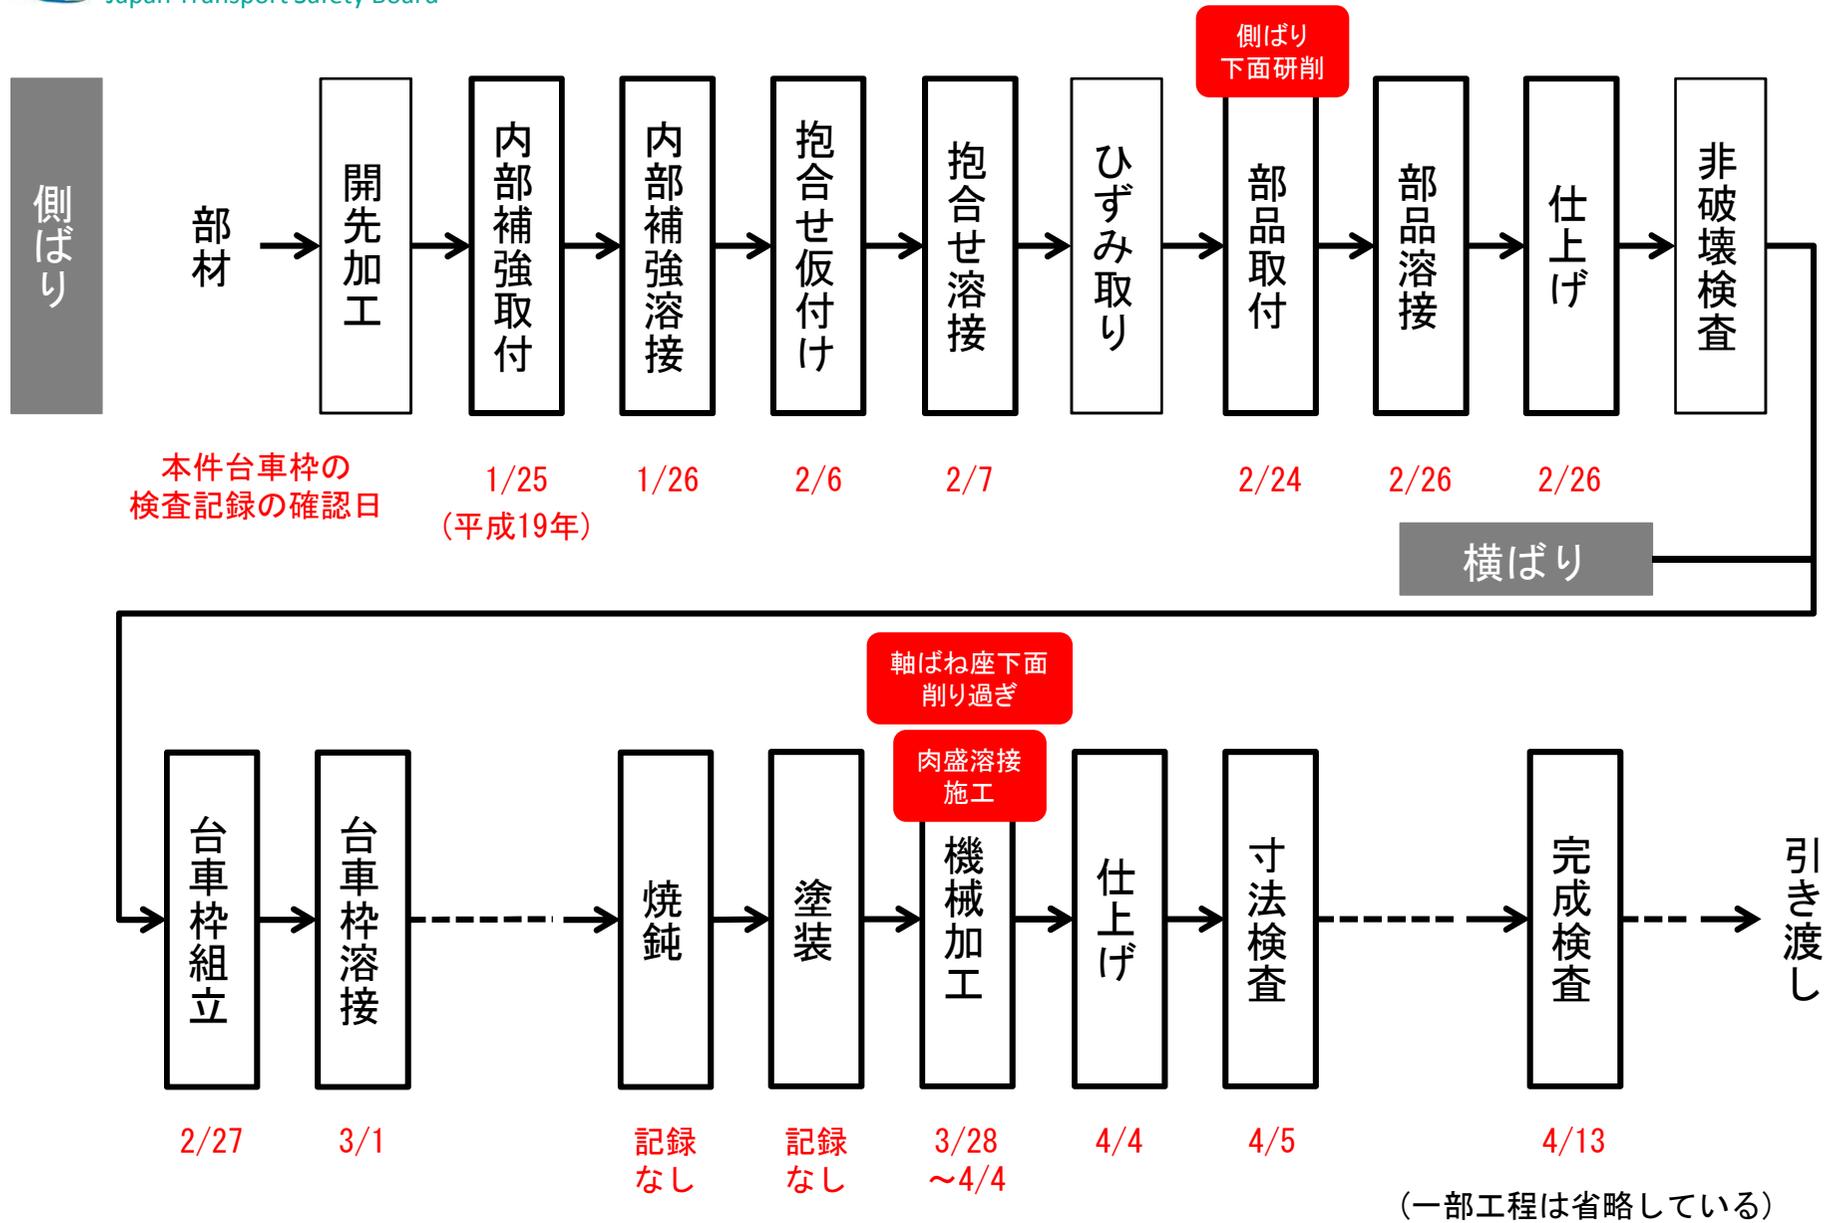
- N700系の量産車用台車枠に使用する側ばりプレス品素材の曲げ加工は、700系用台車枠に使用していた熱間プレスによる方法から、冷間プレスによる方法に変更されていた。
- 側ばりプレス品素材の材料に強度の問題はなく、完成状態においても寸法等の異常はなかったものと推定される。
- 本件側ばりを製造した当時は、抱合せ溶接作業時に目違いの矯正が行われていなかった。
- 内部補強を取り付ける際に側ばりプレス品素材の直角度を矯正していなかった。
- 後段のロットでは、軸ばね座の仮付け時にプレス機により軸ばね座を側ばりに押し付けて沿わせる方法等で対処し、側ばり下面を削る量は減少したものの、摺合せは依然として行っていた。

- ◆ 側ばり組立の際の熱が加わる工程において、残留応力の状態が変化することにより発生するひずみの量を考慮の上での加工が十分でなかった可能性があると考えられる。
- ◆ 本件側ばり製造時には、ひずみ取りを行っていなかったために側ばりの下板や上板となる部分が傾き、抱合せ溶接時に目違いの矯正等が行われていなかったこともあって、側ばりの下面の膨らみが生じたものと考えられる。
- ◆ 側ばり下面が膨らむ事象についての原因の究明と根本的な対策の実施には至っていなかったものと考えられる。

- 部材の強度を低下させないことなどを作業に従事する者に周知徹底すること。
- 設計上の強度が確保されるよう、製造管理を徹底すること。
- 製造上の支障や困難性等が問題が発生し、部材の加工等を伴う対処方法を採用する場合は、組織的対応として、安全性への影響を評価するなど、健全な製品のみが実使用に供される仕組みとして、確実に実施できる体制を整えること。

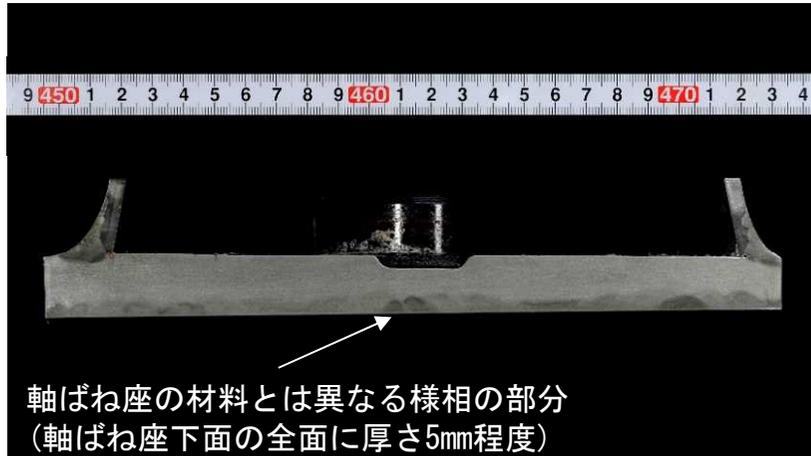
本件軸ばね座の状況

- 軸ばね座の硬さ測定の結果、軸ばね座の材料とは異なる様相の部分は、肉盛溶接後に焼鈍を行っていない状態を再現した試験片と同等の硬さであった。

- ◆ 軸ばね座の下面は、焼鈍後に肉盛溶接が施工されたものと考えられる。

- ◆ 軸ばね座の下面加工時に何らかの異常が発生したことにより、本件軸ばね座及びその台車端部側にある軸ばね座のみ過剰に機械加工された後に加工を中断し、その修正のため肉盛溶接が行われ、再度正規の寸法となるように機械加工が行われた可能性があると考えられる。
