# 南海電気鉄道株式会社 鉄道重大インシデント (令和元年8月24日発生)

鉄道重大インシデント調査報告書 説明資料

運輸安全委員会

令和2年11月

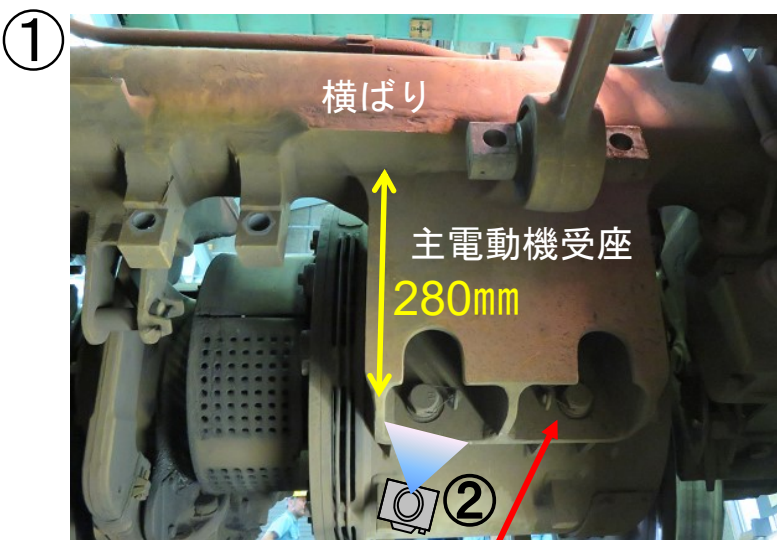
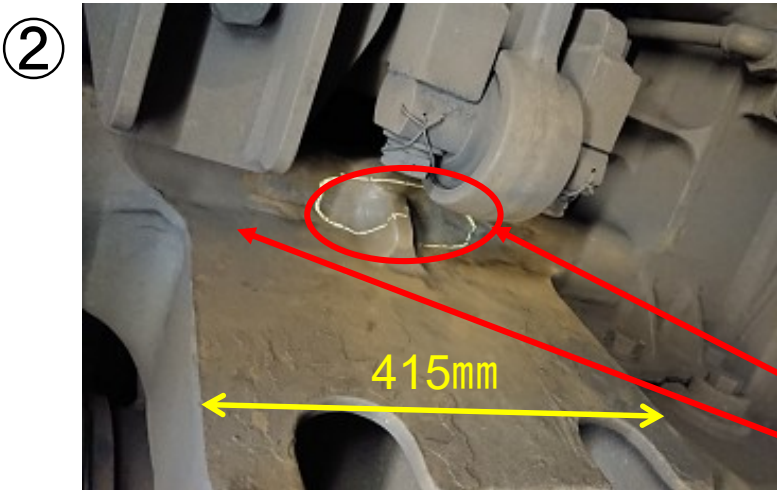
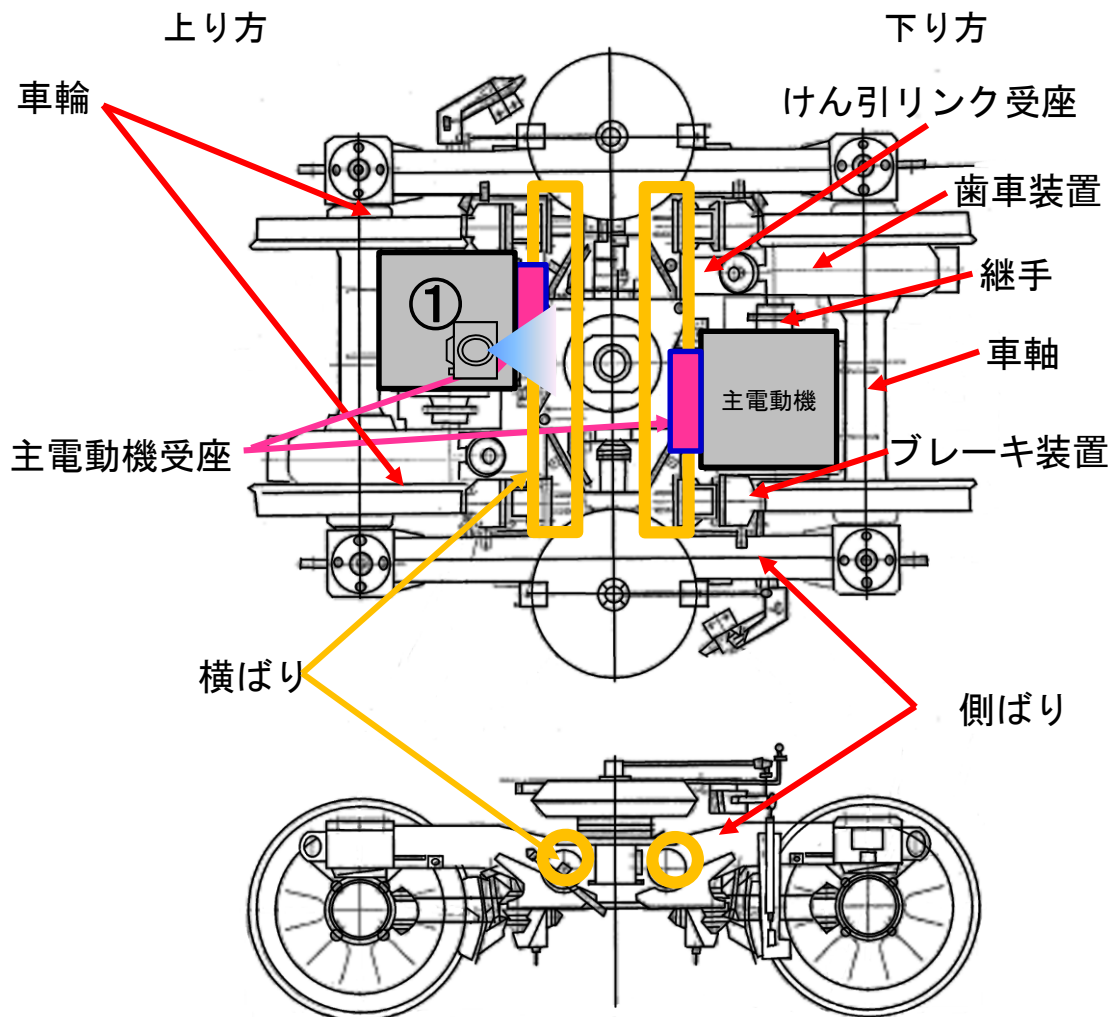
主電動機は主電動機受座にボルト4本  
(上部2本、下部2本)で固定されている

本件亀裂箇所 (補強リブ溶接部)

主電動機受座は横ばりに溶接されている

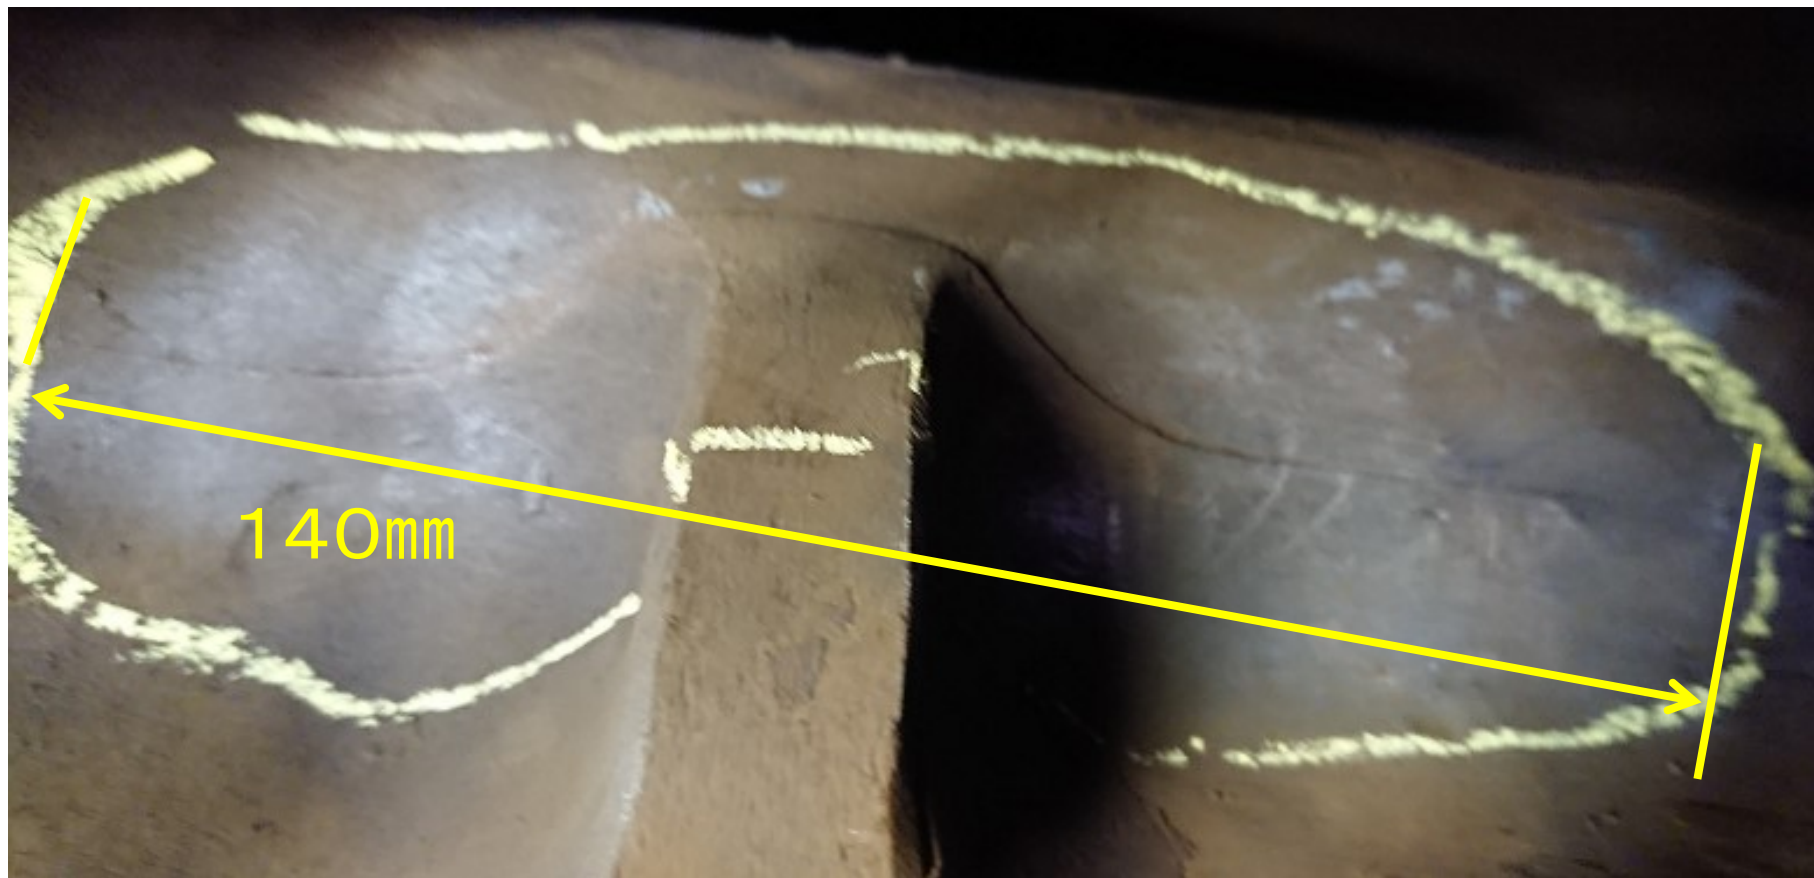
# 本件亀裂箇所(拡大)

- ① 亀裂は主電動機受座背面の横ばりと本件補強リブとの溶接部に発生しており、長さは140mm、幅1mmであった。
  - ② 亀裂の破面を観察したところ、複数のラチェットマークが外側に伸びているのが確認された。
  - ③ 溶接部の端部では外側に伸びたストライエーションが確認された。
  - ④ EDX分析\*を実施し、亀裂破面に付着していた物質を分析したところ、破面の一部にチタン(Ti)がわずかに検出された。なお、チタンは溶接材料や台車枠に塗装される塗料の原料として用いられているものである。
- 「ラチェットマーク」とは、疲労破壊の破断面に生ずる特徴の一つであり、起点近傍に生ずる段差状の痕跡のことをいう。段差模様とも呼ばれる。
  - 「ストライエーション」とは、疲労亀裂が進展した際に破面に見られる特徴的な縞模様で、通常、電子顕微鏡でしか見えない程度の小さいものをいう。
  - 「EDX分析」とは、エネルギー分散型X線分析(Energy Dispersive X-ray spectrometry)であり、材料表面の異物の検出及びその構成元素の特定に用いられる。本調査では、塗料成分の検出等を目的に行われた。

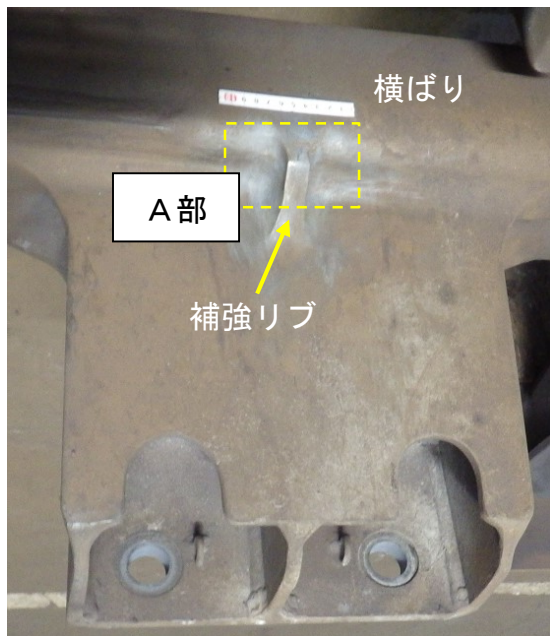
- ① 亀裂の破面を観察したところ、補強リブ側の破面及び横ばり側の破面の両方にビーチマークが見られた。また、複数のラチェットマークが外側に伸びているのが確認された。
  - ② 横ばりと補強リブとの溶接部において、ブローホールや融合不良などの溶接欠陥が確認された。
  - ③ 横ばりと補強リブとの間に隙間があることが確認された。
  - ④ EDX分析を実施し、亀裂破面に付着していた物質を分析したが、チタン(Ti)等の塗料に関係する成分は明確には確認できなかった。
- 「ビーチマーク」とは、疲労亀裂が進展した際に破面に見られる特徴的な縞模様で、通常、目視できる大きさのものをいう。
  - 「ブローホール」とは、溶接金属中に生じる球状の空洞のことをいう。
  - 「融合不良」とは、溶接境界面が互いに十分に溶け合っていないものをいう。
  - 「溶接欠陥」とは、理想的な溶接部から逸脱したものの中で許容されないものをいう。

台車枠の横ばりと主電動機受座背面の補強リブとの溶接部に発生した亀裂が疲労により進展し、外表面まで達したものと推定される。

横ばりと主電動機受座背面

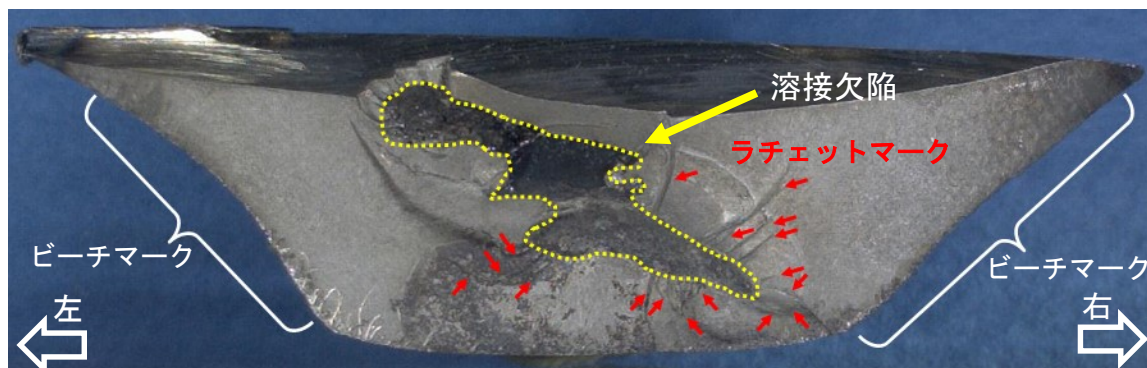
補強リブ側の破面外観

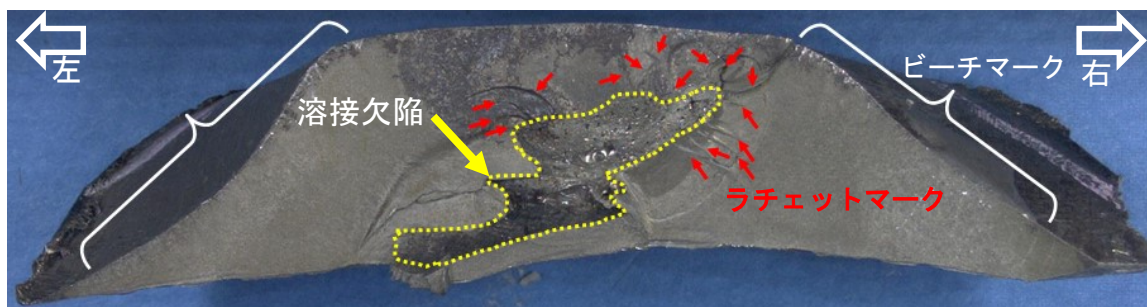
横ばり側の破面外観

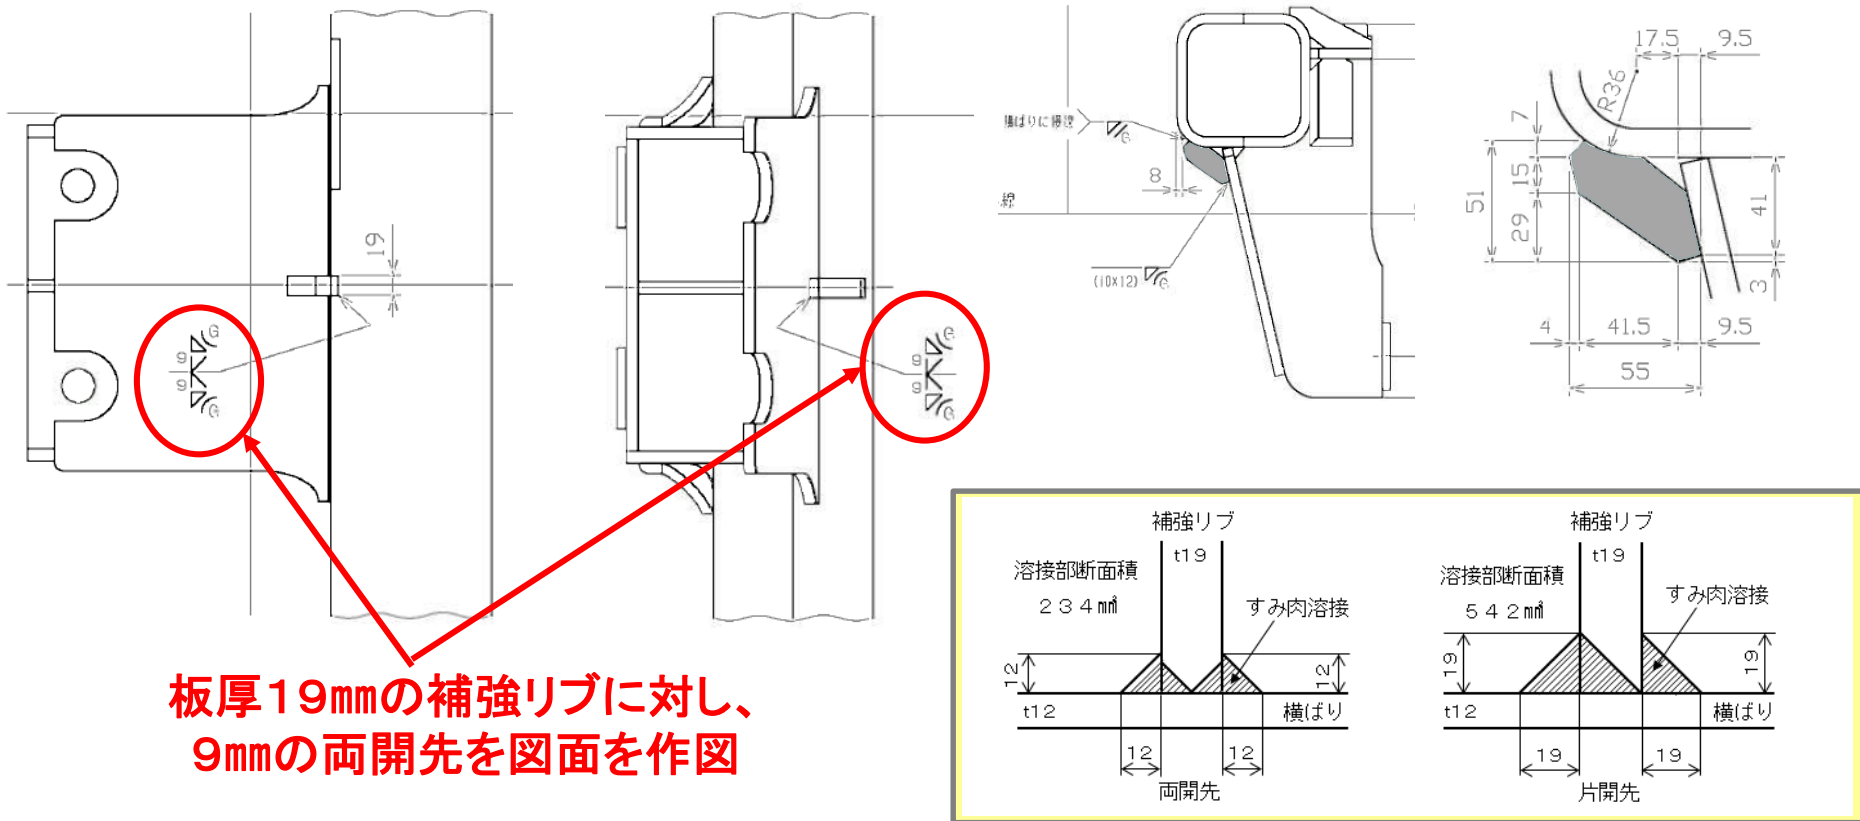
開先：溶接する対象物の縁を適当な形に切り開くこと

全般検査入場に併せて本件補強リブを取り付けることになったが施工期間が短く、溶接による熱ひずみを修正する時間がとれないため、主電動機受座のひずみを抑制する必要があった。ひずみを抑制するためには入熱を極力抑制することが必要であり、補強リブを小さくし、溶接量も少なくするために片開先ではなく両開先とし、両すみ肉溶接を採用することとした。

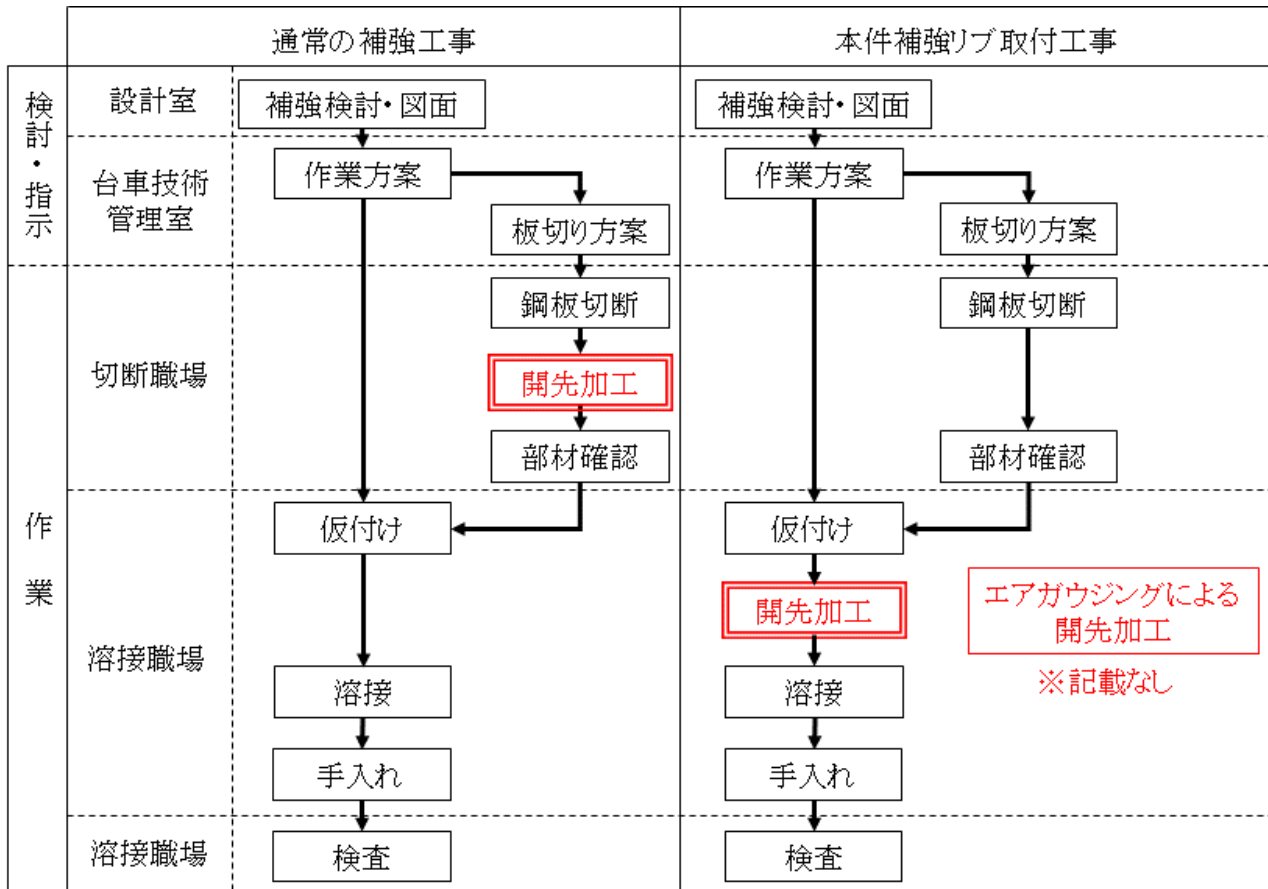
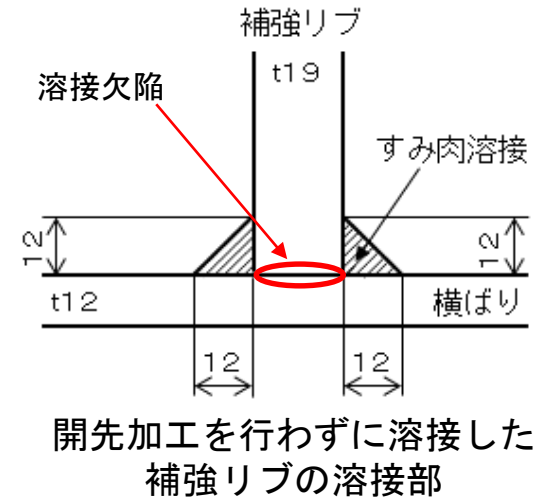
- 溶接職場に出された作業方案には開先加工に関する記載がなく、台車技術管理室は作業責任者に開先加工について具体的な説明を行わなかった可能性があるとのことである。
- 作業責任者から作業内容の説明を受けた作業者は、本件補強リブ取付け作業の際、通常の補強工事と同様に仮付け後、開先加工を行わずに溶接した可能性があるとのことである。

- 台車枠の横ばりと主電動機受座背面の補強リブとの溶接部に発生した亀裂が疲労により進展し、外表面まで達したものと推定。
- 横ばりと主電動機受座背面の補強リブとの溶接部に亀裂が発生したことは、本件台車メーカーで主電動機受座背面に本件補強リブを取り付ける際に、開先加工を実施せずに溶接したことにより溶接欠陥ができ、これを起点にして亀裂が発生したものと推定。
- 開先加工が実施されなかったことは、本件台車メーカーの作業指示書に開先加工に関する記載がなく、明確な作業指示がなかったため、溶接職場の作業者が開先加工を行うことを知らなかったことが関与。
- 本件亀裂が発生した箇所は許容応力に対して発生応力の余裕が小さい箇所であったが、補強実施後に同社が重点検査箇所に指定せず、磁粉探傷検査を実施していなかったため、定期検査の時点で既に亀裂が発生していたとしても、発見できなかった可能性。

- 溶接職場で通常とは異なる作業（開先加工）を実施する等、作業方法に変更が生じる場合には、通常以上に注意が必要であり、具体的に作業指示を行う必要がある。また、このような場合には、関係職場において作業内容を事前に検証・確認し、指示内容に漏れを発生させない取組が必要。
- 許容応力に対して発生応力の余裕が小さい箇所については、補強実施後も重点検査箇所に指定し、磁粉探傷検査を実施することが必要である。
- ラピート全6編成については、重点検査箇所の磁粉探傷検査は全般検査のみであったが、重要部検査においても行うことが望ましい。

- 通常とは異なる作業(開先加工)を行う場合、対応方法を作業指示書に記載する。また、通常とは異なる工程を含む作業を行う場合、事前検討会で作業内容を検証する。
- 初回作業の終了後、振り返り検討会を実施、初回作業の課題に対する処置・対応策を作業指示書に記載する。

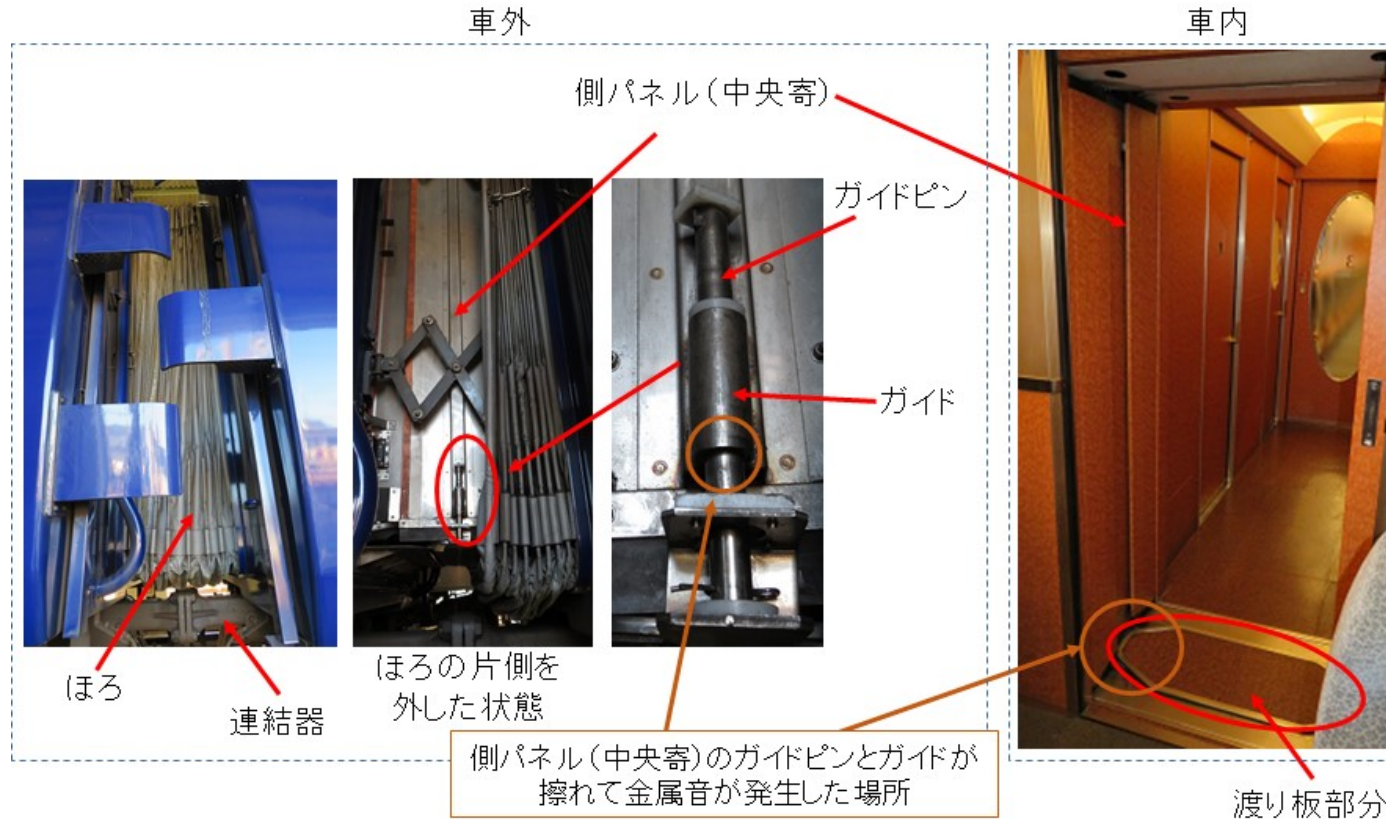
異音が発生した箇所は2号車と3号車の連結部の渡り板部分にあるパネルほろの側パネル(中央寄)取付け部であり、ガイドピンがガイドと擦れる際に発生していた。

本件亀裂は2号車第2台車第1軸の主電動機受座背面で発生していたことから、距離的に離れており、本件亀裂の影響で金属音が連結部で発生するとは考えられないことから、異音と本件亀裂の関連性はなかったと推定される。
