WILLER TRAINS株式会社 宮津線 鉄道重大インシデント (令和2年10月4日発生)

鉄道重大インシデント調査報告書 説明資料

運輸安全委員会
令和3年8月

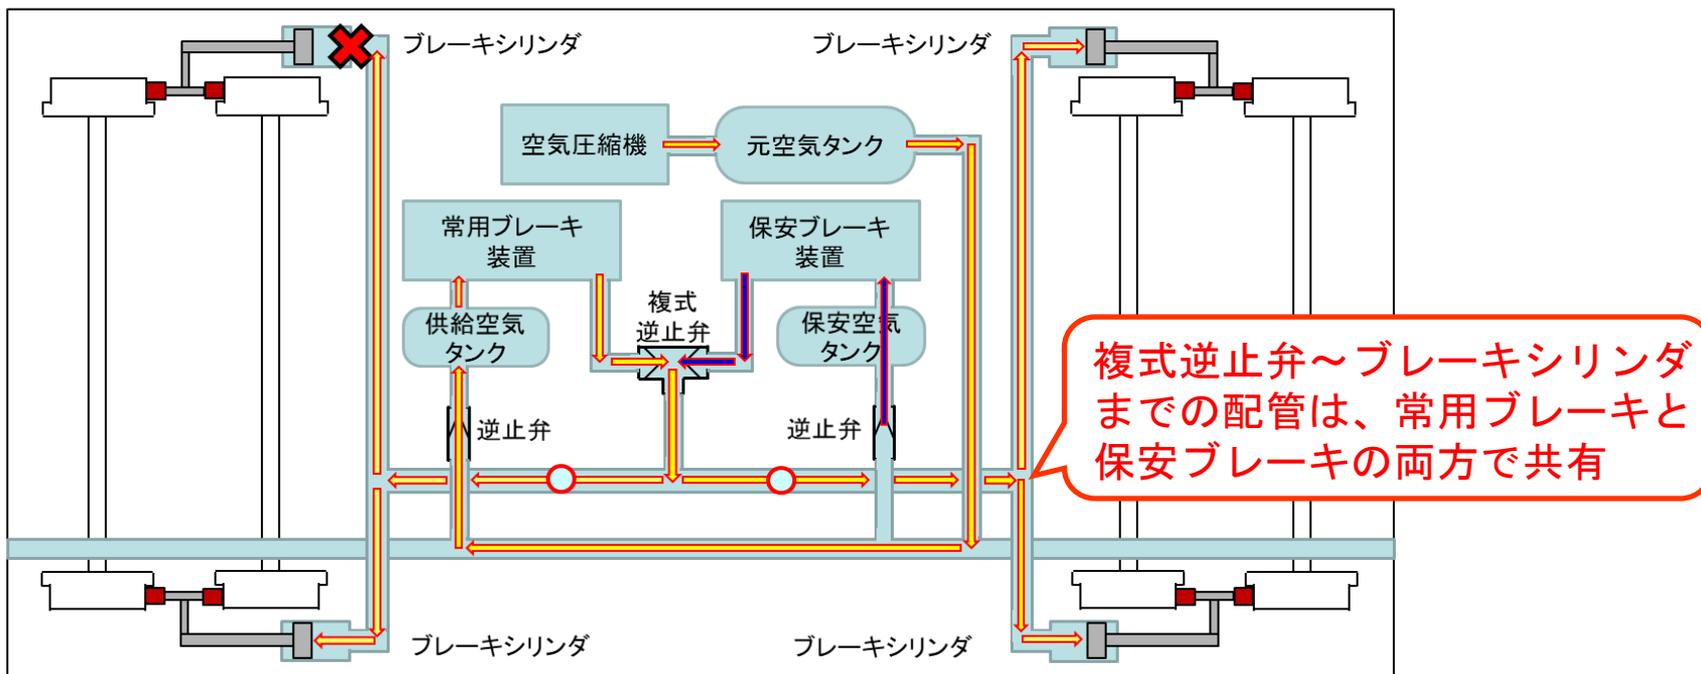
■ 本件列車の常用ブレーキ及び保安ブレーキのシステム

←常用ブレーキを使用することで漏気した配管
←保安ブレーキを使用することで漏気した配管

✕ 折損した箇所 ○ 挿入された絞り

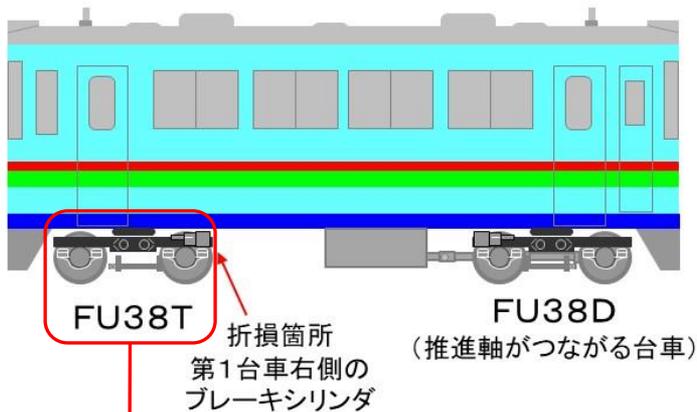
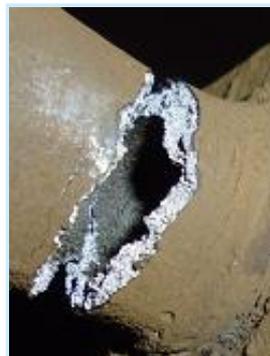
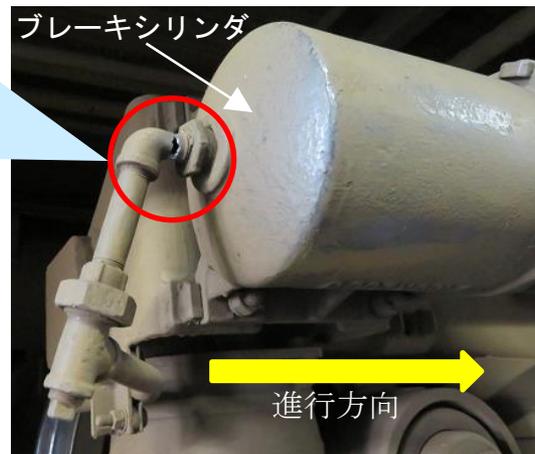
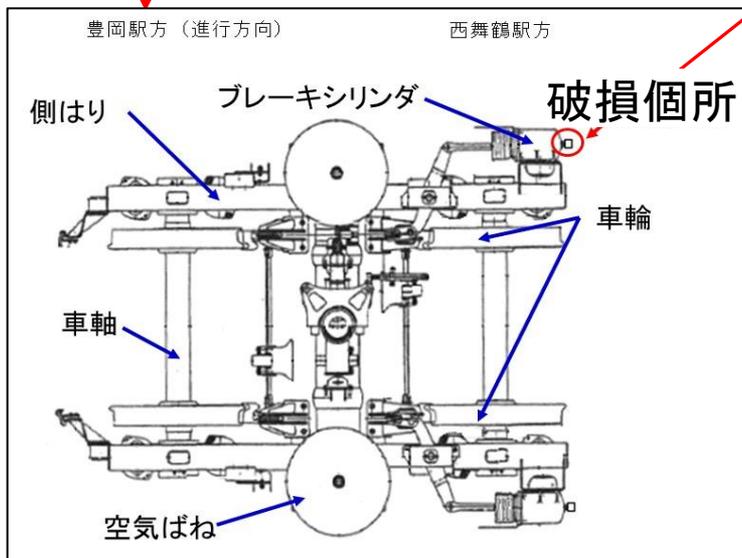
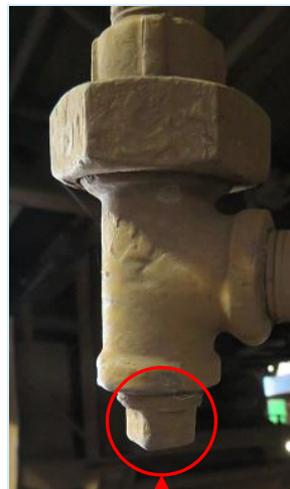
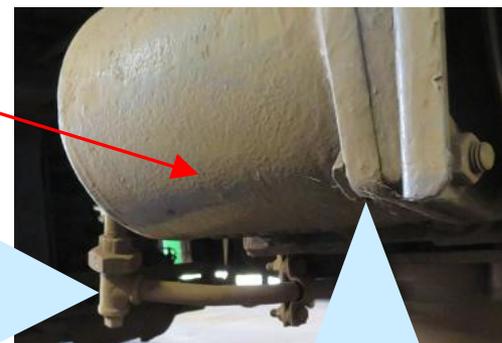
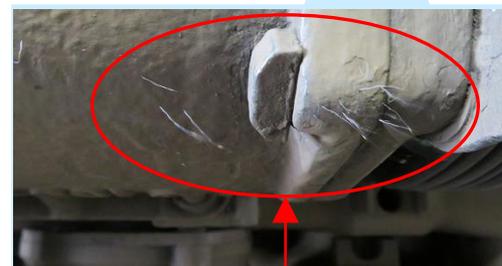
本件列車の損傷状況

擦った跡

- 列車が右側面から前台車後軸の前方に侵入してきた動物と衝突してブレーキシリンダにつながる配管が折損し、元空気タンクからブレーキシリンダ間の圧縮空気が全て漏気してしまったため、元空気タンク、供給空気タンク及び保安空気タンクに蓄えられた圧縮空気がなくなり、各車輪に押し付けている全ての制輪子が緩解し常用ブレーキと保安ブレーキ両方が機能しなくなったことにより、非常ブレーキで下り勾配区間内に一旦停止した列車が逸走したものと推定される。
- ブレーキシリンダにつながる配管が折損したことについては、配管が車体側面に近い位置でブレーキシリンダの下側に張り出しているため、右側面から前台車後軸の前方に侵入した動物との衝突を防ぐことができず、進行方向と逆向きに付け根部分で曲がったと考えられる。

(1) 配管の移設や防護板の設置、または2両編成以上での運用

複式逆止弁からブレーキシリンダまでの配管を常用ブレーキと保安ブレーキの両方で使用している車両については、配管をブレーキシリンダの下側に張り出さないように移設することやブレーキ配管を防護する防護板を設置する等の対策が必要であると考えられる。直ちに上記対策の施工が困難な場合は、対策が行われるまでの間、他の車両でブレーキがかけられるように2両編成以上で運用する必要があると考えられる。本質的な対策としては、フォールトトレラント設計を行ったブレーキシステムの車両への置き換えを検討することが望ましい。

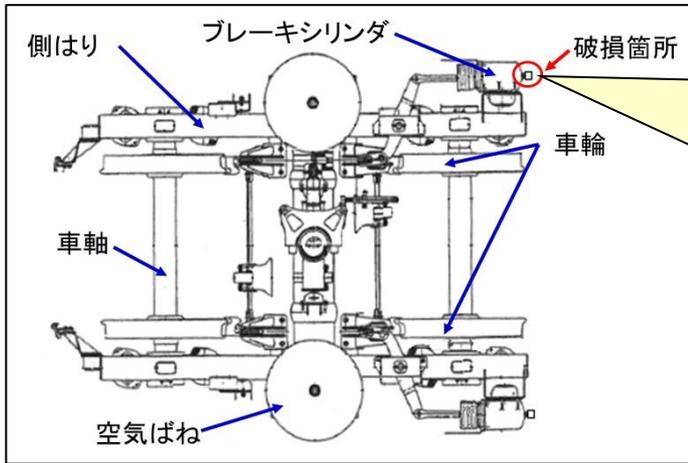
(1) 本件列車の破損箇所に関する分析

- ブレーキシリンダは、側はりの外側に設置されている。
- 折損した配管は、ブレーキシリンダの下側に張り出している。

本件列車の右側面から前台車後軸の前方に侵入した障害物との衝突を防ぐことができず、衝突時に配管の下部へ前方から強い力が作用し、進行方向と逆向きに曲がって付け根部分で折損したと考えられる。

配管がブレーキシリンダの下側に張り出さないよう移設することやブレーキ配管を防護する防護板を設置する等の対策が必要と考えられる。直ちに上記対策の施工が困難な場合は、対策が行われるまでの間、他の車両でブレーキがかけられるように2両編成以上で運用する必要があると考えられる。
