～列車の走行中にデッキの旅客用乗降口の扉が開く事態が生じた鉄道重大インシデント（車両障害）～

鉄道事業者名：近畿日本鉄道株式会社

インシデント種類：車両障害

発生場所：名古屋線 伊勢朝日駅構内（三重県三重郡朝日町）

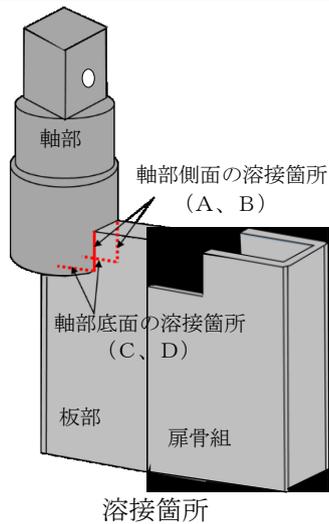
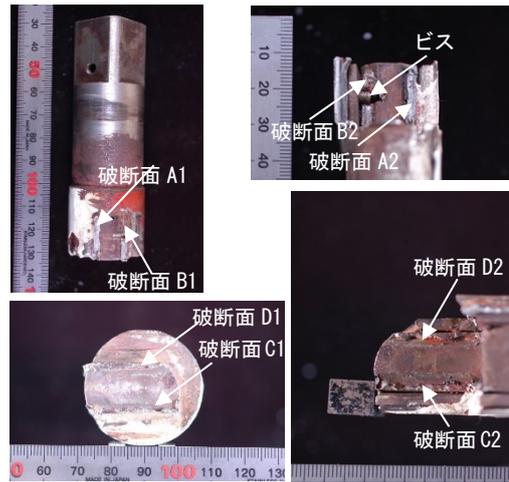
破断面 A1、B1、C1、D1) 破断面 A2、B2、C2、D2
: 折戸回転軸 (軸部) : 折戸回転軸 (板部)

本重大インシデントは、列車の走行中に列車最後部進行方向左側の扉において、折戸回転軸の軸部と同板部間の溶接が破断したために、戸閉機械で生じた押付力が伝わらず外力が作用すれば折戸が動く状態となっていたところに、高速走行時の風圧や車体の動揺及び振動による力が加わり、その力が開扉抵抗を上回ったことから、折戸が動き、開扉したことにより発生したと考えられる。

折戸回転軸の軸部と同板部間の溶接が破断したことについては、折戸回転軸の溶接の設計強度に問題はなかったと考えられるものの、溶接施工時に設計図面どおりに開先加工が行われず溶接の溶込み不足もあったことから、折戸製作時点において溶接不良による強度不足が生じていたと考えられること、並びにその後の事業者の定期検査において溶接箇所が折戸の扉骨組や外板及び化粧板等に覆われているために折戸回転軸の溶接状態を目視できず確認していなかったため、破断が発生する前に適切な措置が講じられなかったことによるものと考えられる。

溶接の施工状況によって溶接強度が低下する可能性があることから、全ての溶接タイプの折戸回転軸について、全般検査の際に溶接量を増やして折戸回転軸の溶接強度を現行のものよりも増大させる必要がある。

全般検査及び重要部検査において、目視では亀裂が発見できない可能性があることから、全ての折戸の折戸回転軸の溶接箇所に対し磁粉探傷検査を行い、溶接箇所に異常が見つかった場合には、補修又は取替えを行うだけでなく、原因について調査を行い、対策を講じるべきである。
