～ 旅客用乗降口の扉が開いたまま車両が出発した鉄道重大インシデント ～

軌道経営者名：熊本市交通局

インシデント種類：車両障害

発生日時：令和6年1月5日 09時56分ごろ

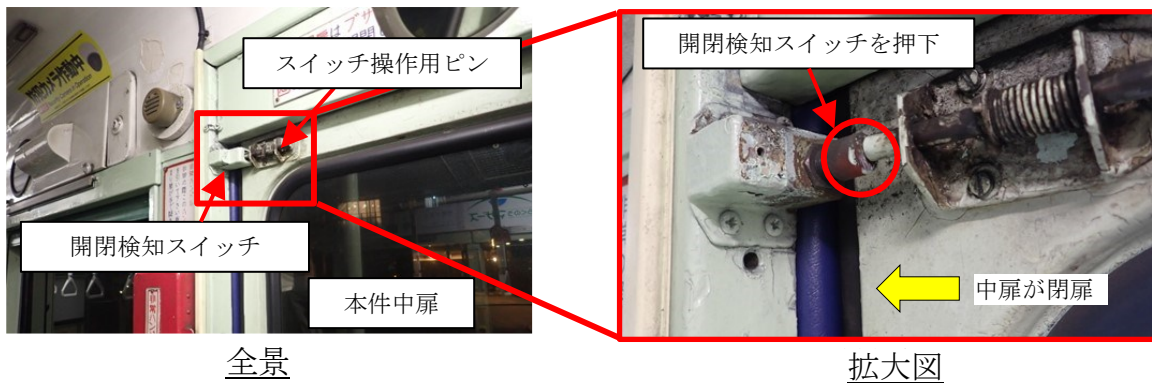
<扉の開閉検知スイッチ>

同回路が正常に機能しない状態であったことについては、閉扉状態のときに押される同扉の開閉検知スイッチの押し棒が、本来の取付け位置とは逆向きに取り付けられていたため、開扉状態にもかかわらず開閉検知スイッチの押し棒が押されたままの状態となり、同扉が閉扉状態と検知されていたことによるものと考えられる。

開閉検知スイッチの押し棒が、本来の取付け位置とは逆向きに取り付いていたことから、同種のスイッチの押し棒の取付け向きを取付け時等に確認する必要がある。または、押し棒の端面と取付け座が引っ掛かるおそれがない型式の開閉検知スイッチに取り替える必要がある。

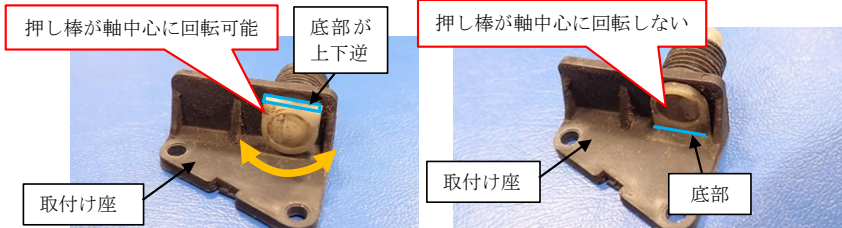
<押し棒の取付け方向>

本件扉の場合

通常

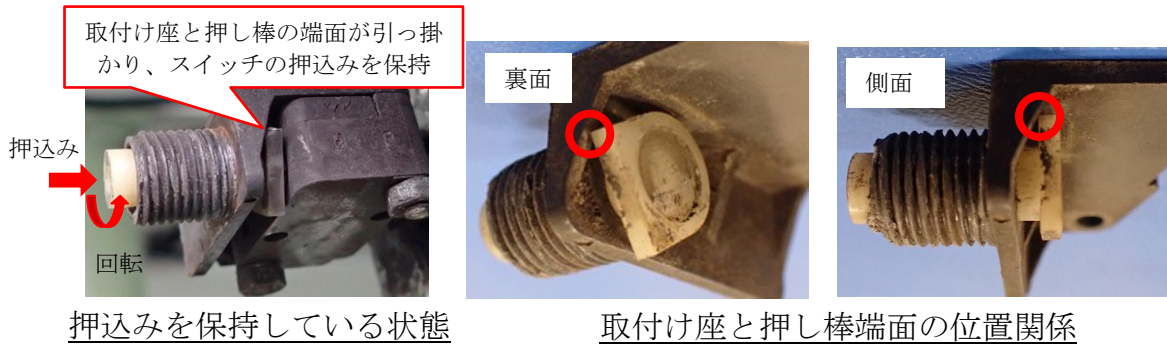
<押し棒の端面と取付け座が引っ掛かった状態>

押し込みを保持している状態

取付け座と押し棒端面の位置関係
