～ 車両の走行中に旅客用乗降口の扉が開いた鉄道重大インシデント ～

軌道経営者名：熊本市交通局

インシデント種類：車両障害

発生日時：令和6年2月23日 08時30分ごろ

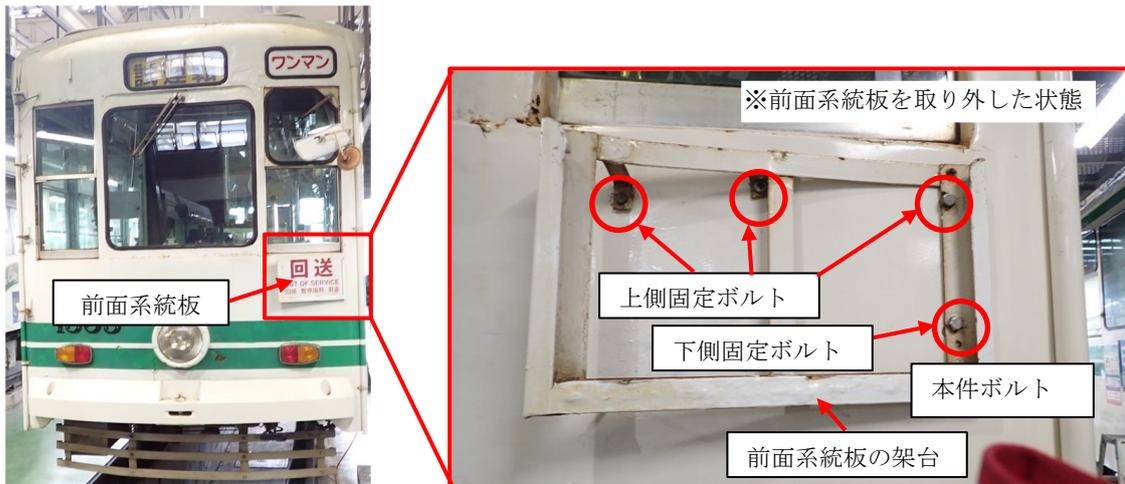
<前面系統板の架台>

同電線の被覆が損傷していたことについては、車両の前面系統板を取り付けるためにドリルで車体に穴加工を施す際に、車体裏側の電線の有無を十分確認せずに作業を行ったことにより同電線を損傷させた可能性があると考えられる。

したがって、車体に加工を施す際は、同局は車体の加工に伴うリスクを事前に検討し、同局職員及び委託業者に対して、適切な加工方法を指示する必要がある。

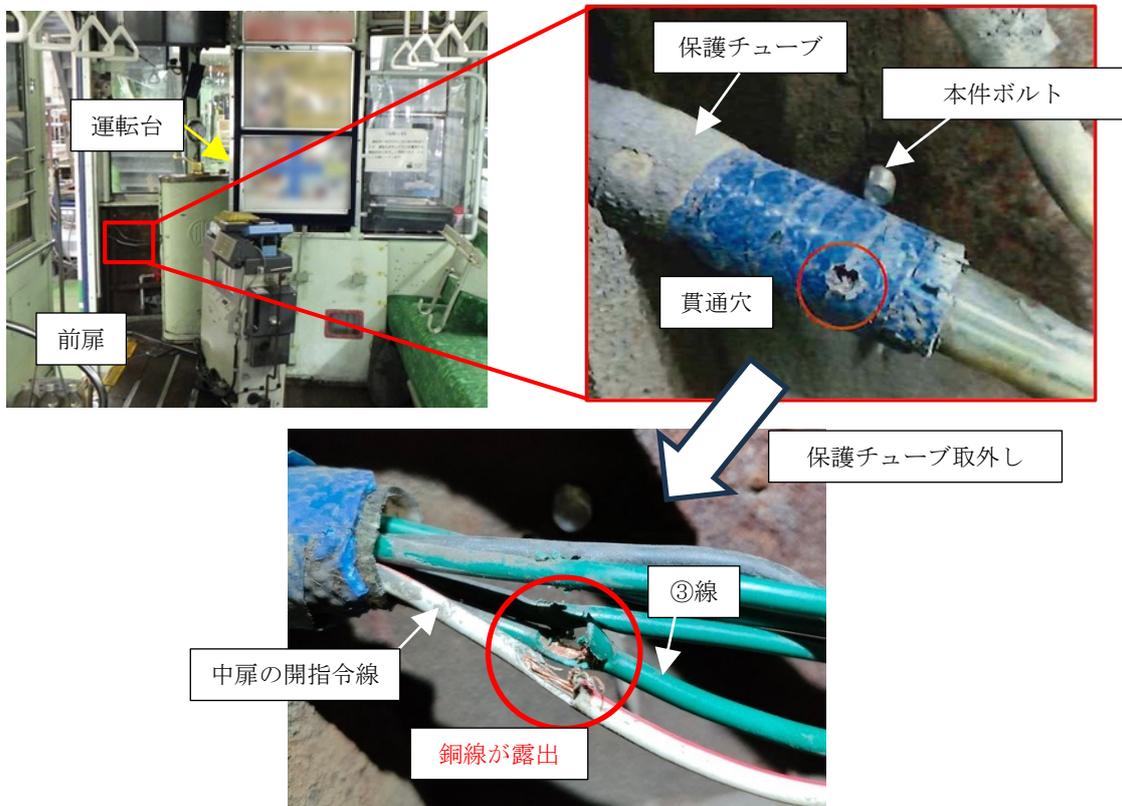
<前面系統板の架台の裏側の電線>

同扉を開閉する回路に異常があったことについては、回路を構成する扉開閉に関する電線の被覆が損傷し、常時電圧が印加されている電線と同扉の開扉時に印加される電線が接触したことにより生じたと考えられる。

③線：常時電圧が印加されている電線
