# 鉄道重大インシデント調査報告書〔概要版〕

～ 走行中に旅客用乗降口の扉が開いた鉄道重大インシデント ～

軌道経営者名：伊予鉄道株式会社

発生日時：令和6年11月6日 17時07分頃

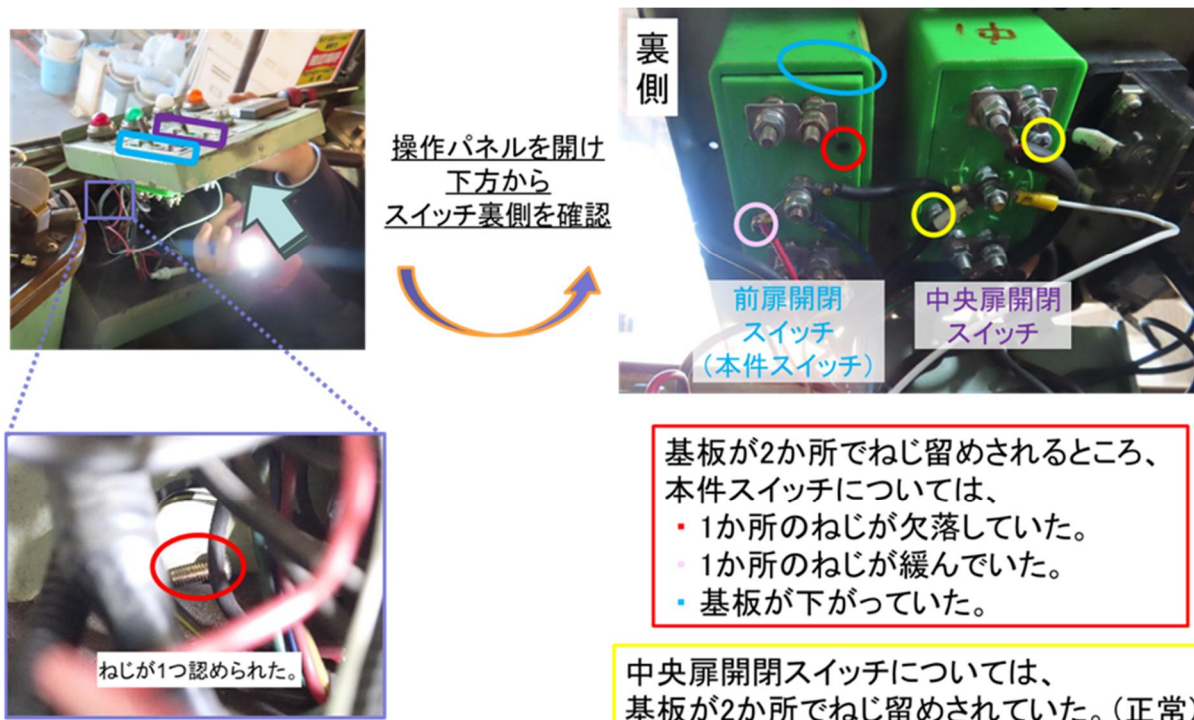
＜操作パネル内部及び本件車両の前扉開閉スイッチ（本件スイッチ）裏側の状態＞

スイッチ内部の接点が一時的に切り替わったことについては、スイッチの基板を固定するねじ2か所のうち、1か所が欠落し、もう1か所が緩んでいたところに、走行中の車両動揺等の影響を受けたことで、基板の片側が下がり、扉を開ける時に接触する可動接点と固定接点が接触したことによるものと考えられる。

スイッチの基板を固定するねじ2か所のうち、1か所が欠落し、もう1か所が緩んでいたことについては、スイッチの分解整備の際に、同ねじが適切に締め付けられていなかったことにより発生した可能性があると考えられる。

本重大インシデントは扉開閉スイッチを分解整備する際の管理が不十分であったことにより発生した可能性があると考えられる。同社は、扉開閉スイッチを分解整備する際に、基板をカバーに留めるねじを確実に締め付けられるような手順を確立し、実行する必要がある。

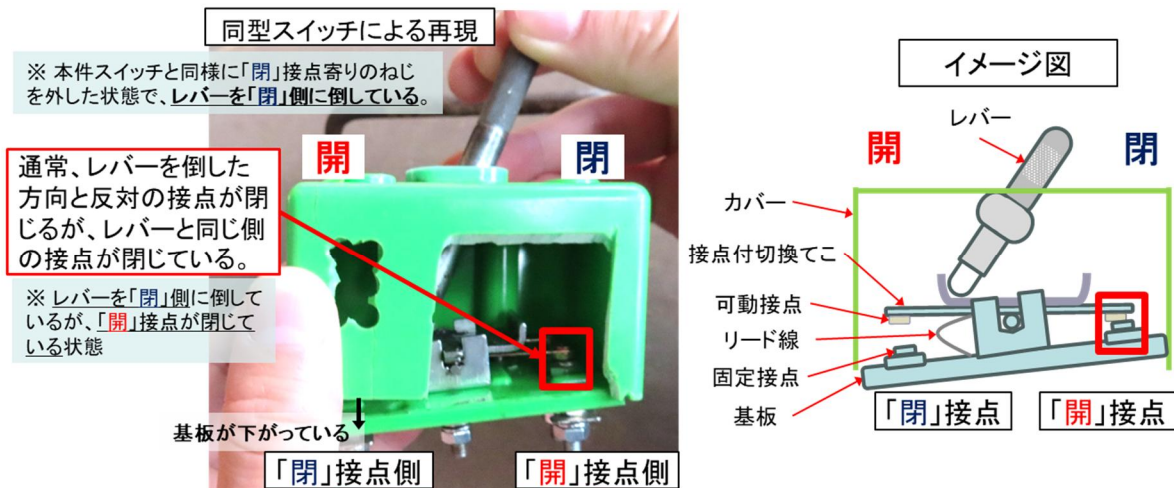
＜扉開閉スイッチ基板の「閉」接点側が下がっている状態の再現＞

本重大インシデントは、車両の進行方向左側前部にある旅客用乗降口の扉を開閉するスイッチ内部の接点が、車両の走行中に一時的に「閉」から「開」に切り替わり、扉を開ける回路が構成されたため、同扉が開いたことにより発生したものと考えられる。
