～ 列車が走行中に連結器が解放されて列車分離した鉄道重大インシデント ～

鉄道事業者名：大井川鐵道株式会社

インシデント種類：車両障害

大井川本線 ^{いえやま} 家山駅構内

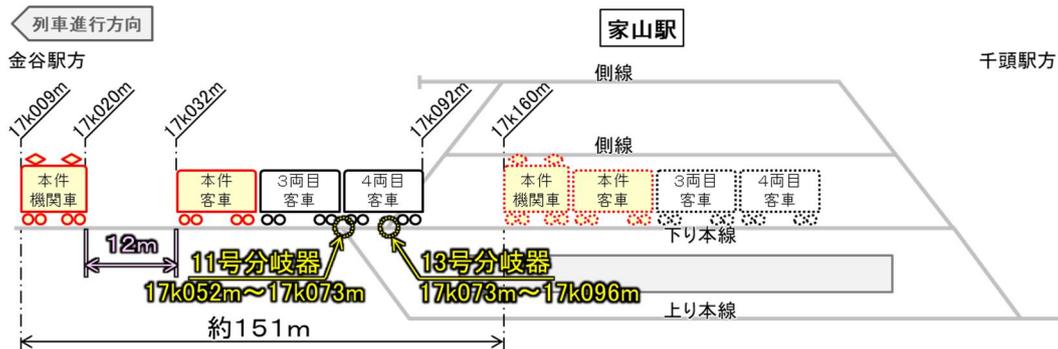
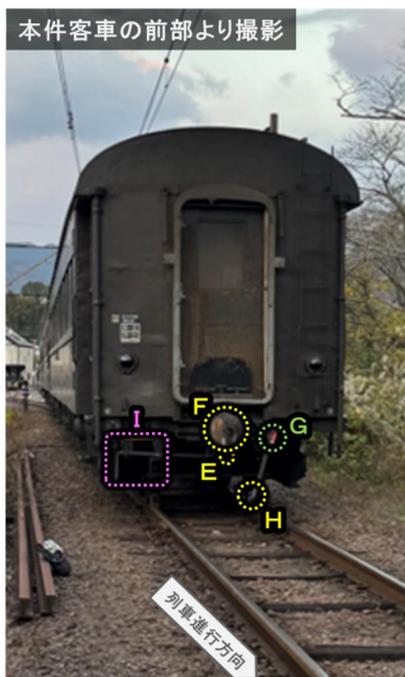
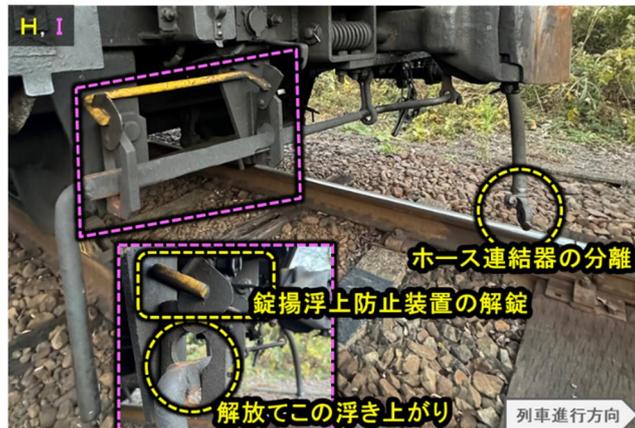
<インシデント現場及び車両の状況>

大井川鐵道株式会社の大井川本線家山駅^{かなや}発金谷駅行き4両編成（機関車1両と客車3両）の上り第52列車は、令和5年11月28日（火）、家山駅を定刻（14時45分）に出発し、同駅構内を走行中、非常ブレーキが作用して停止した。停止後に運転士が降車して同列車を確認したところ、1両目の機関車と2両目の客車が分離していた。

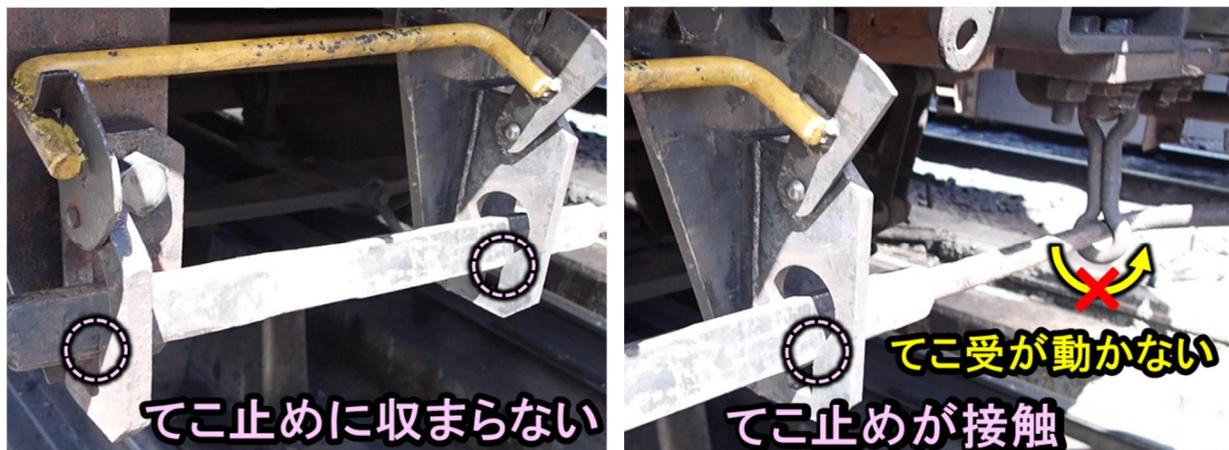
<解放でてこ止めの接触状況>

また、錠が正規より高い位置でナックルと接触した状態になったことについては、大井川鐵道株式会社が増設したてこ止めが解放でこの動作に支障したため、自重で垂下の途中にあった錠を下錠揚げが下から支える状態にあったことによると考えられる。

また、増設したてこ止めが解放でこの動作に支障する状態であったことについては、連結器の検査及び修繕を行う係員が、連結器の構造及び作用について、作業を行うのに必要な知識及び技能を十分に保有しておらず、定期検査において連結器の作用の不具合に気付くことができなかつたことが関与したと考えられる。

本重大インシデントは、本件客車連結器の下錠揚げの揚り止めが器頭内壁のくぼみから外れ、錠が正規より高い位置でナックルと接触した状態で本件列車が出発したことに起因するものと考えられる。これは、同社が錠揚浮上防止装置を設備するために増設したてこ止めが解放でこの動作に支障したため、自重で垂下の途中にあった錠を下錠揚げが下から支える状態にあったことによると考えられる。したがって、同社は、保有する全ての錠揚浮上防止装置が設計の趣旨に沿うものであるか確認し、増設したてこ止めが解放でこの等の本래の作用に支障する場合には、増設のてこ止めの撤去、又は同装置の改良を行う必要がある。
