～ 供給空気タンクの締切コックが回転した状況下で列車が逸走した重大インシデント ～

鉄道事業者名：南阿蘇鉄道株式会社

インシデント種類：本線逸走

発生日時：令和6年4月15日 09時43分ごろ

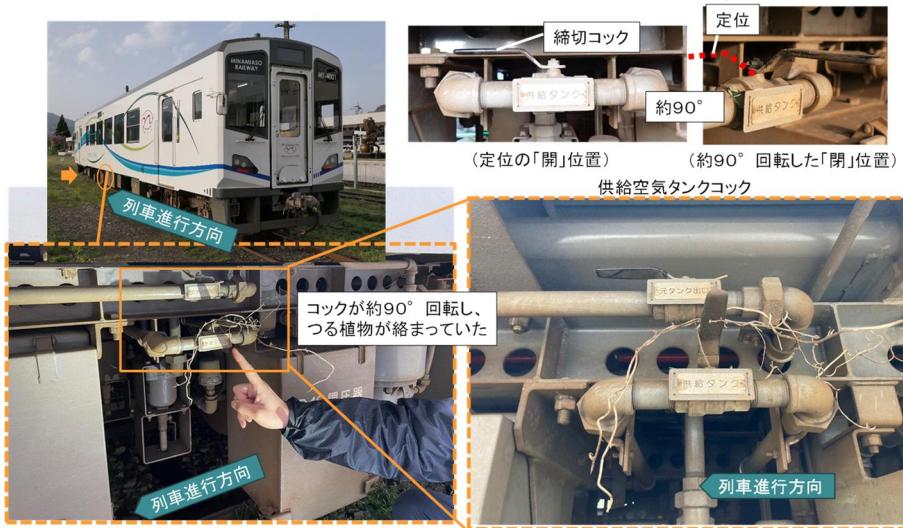
＜本重大インシデント発生後の本件列車の状況＞

九州旅客鉄道株式会社の豊肥線肥後大津駅を出発し、立野駅から南阿蘇鉄道株式会社の高森線高森駅へ直通運転を行う1両編成の下り第1453D列車の南阿蘇鉄道株式会社の運転士は、令和6年4月15日（月）09時42分頃、立野駅に停車するため、常用ブレーキ及び非常ブレーキを操作した。しかし、同列車は減速できずに南阿蘇鉄道株式会社の高森線立野駅の出発信号機を越えて、09時43分頃、立野駅の停車場外に逸走した後、自然停止した。その後、同列車が後方（以下、前後左右は列車の進行方向を基準とする。）に転動したため、同運転士は、保安ブレーキを操作し、同列車を停止させた。

本重大インシデントは、列車が瀬田駅から立野駅間を走行中、車両中央付近の左側床下にある供給空気タンクの締切コックが定位の「開」位置から約90°回転した「閉」位置に動いたため、供給空気タンクからブレーキシリンダへの圧縮空気の送気が絶たれ、運転士が常用ブレーキ及び非常ブレーキを扱ったものの、立野駅停車時に列車が減速せず、立野駅の停車場外へ逸走したことにより発生したものと考えられる。

列車が瀬田駅から立野駅間を走行中、車両中央付近の左側床下にある供給空気タンクの締切コックが定位の「開」位置から約90°回転した「閉」位置に動いたことについては、列車が瀬田駅から立野駅間を走行中、線路脇に繁茂しているつる植物が風雨による影響を受け車両限界内に侵入したことにより、車両側面に近い位置にある列車の供給空気タンクの締切コックに絡まったことによる可能性が考えられる。

南阿蘇鉄道は、供給空気タンクの締切コックについて、列車走行中の障害物に接触してレバーが、列車走行中の障害物に接触して回転しないように、緊縛するなどの措置を講ずる必要がある。
