JR北海道 石勝線 列車脱線事故

鉄道事故調査 経過報告 (説明資料)

運輸安全委員会
平成24年7月

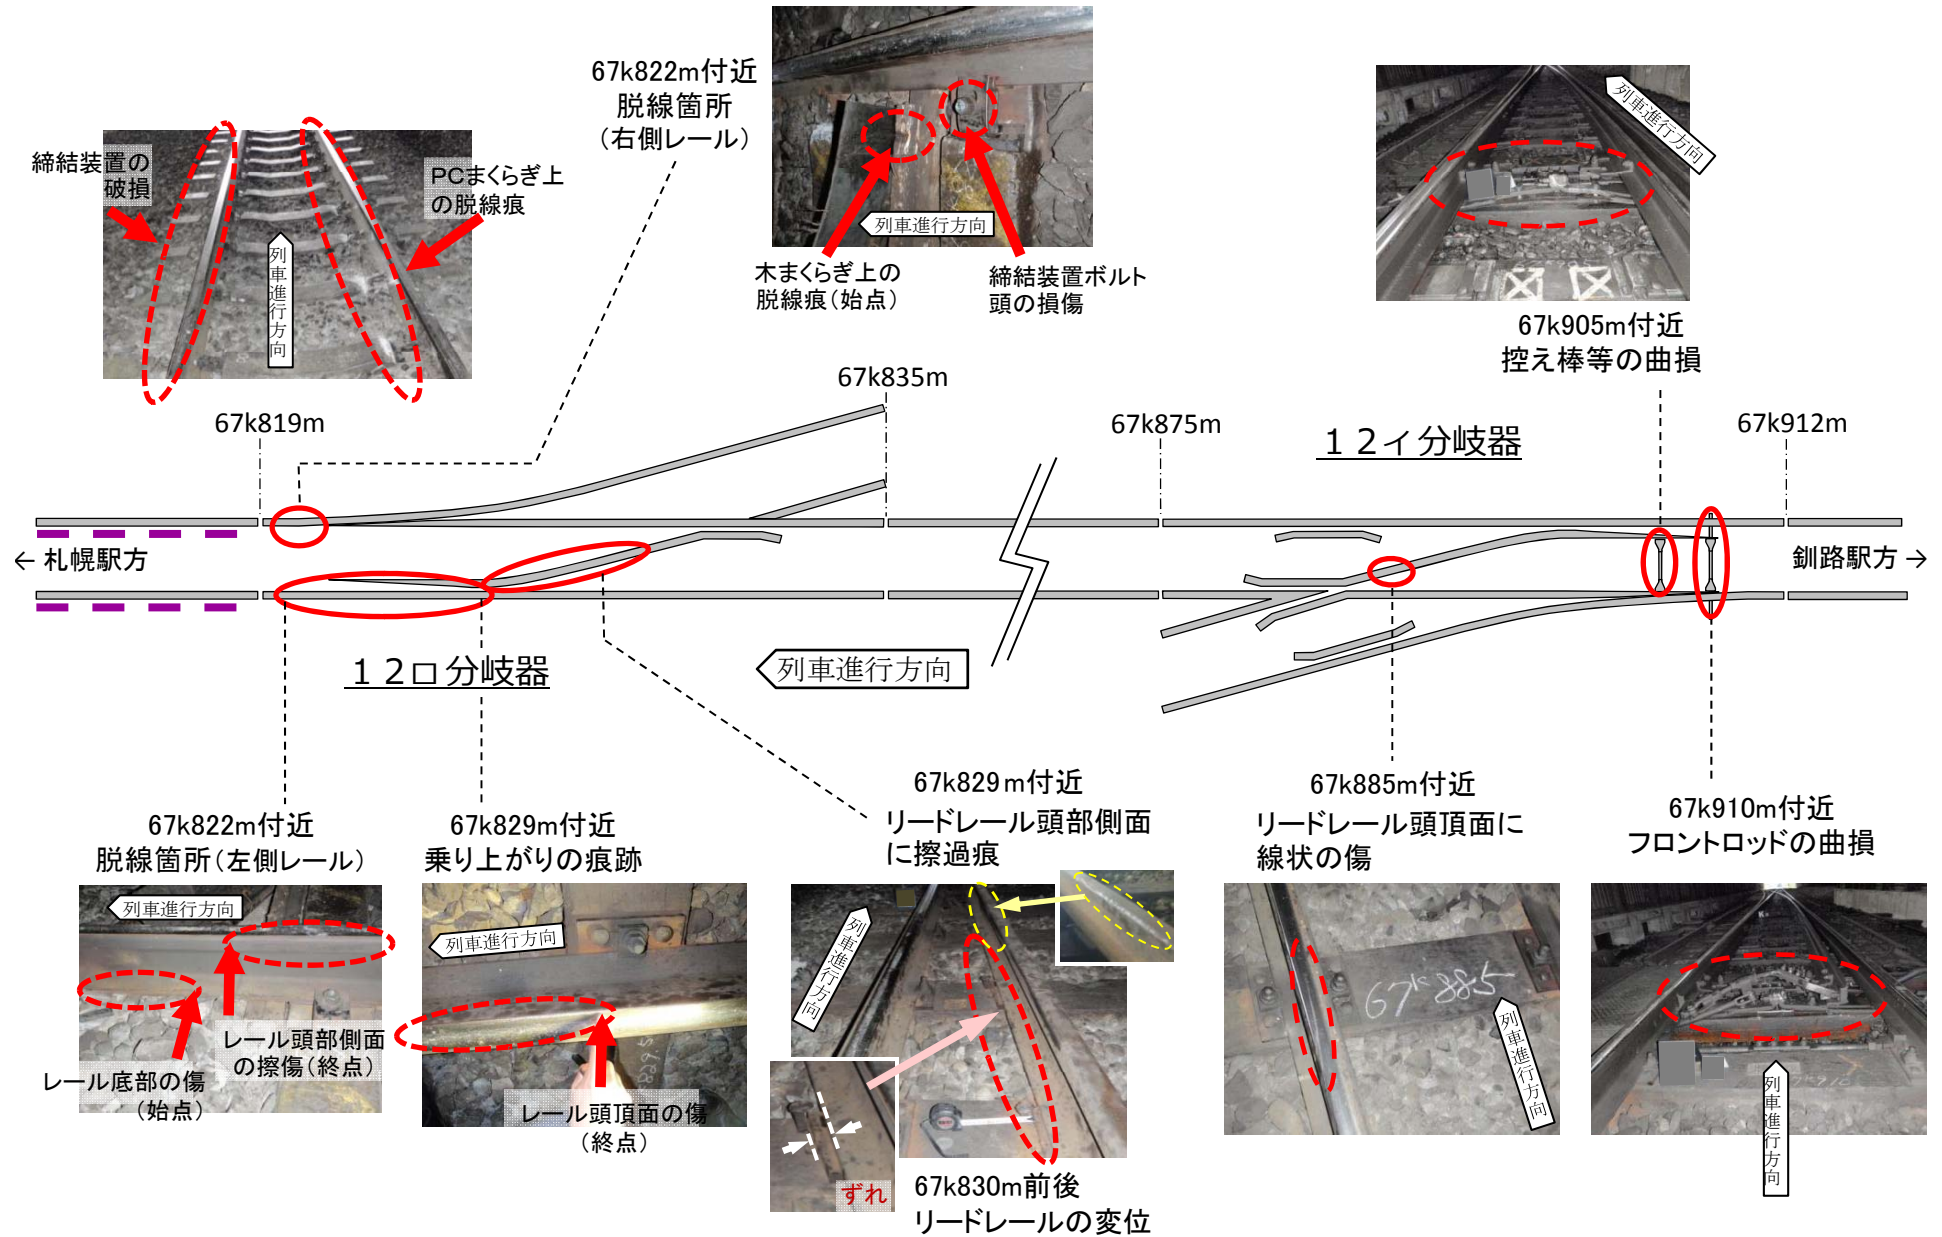
清風山信号場構内 分岐器付近の損傷 (その1)

- ① 列車が事故現場付近の12口分岐器（67 k 8 3 5 m～8 1 9 m）を通過する際、垂下した減速機がポイント部のレールにぶつかって、4両目の後台車の1軸が脱線した。
- ② その後、まくらぎ上に2条の線状の傷が認められた21分岐器付近（67 k 1 5 5 m付近）で、同台車のもう一方の軸が脱線した。
- ③ 脱線した4両目の後台車全2軸は、11イ分岐器付近（67 k 0 8 1 m付近）で2軸とも復線した。

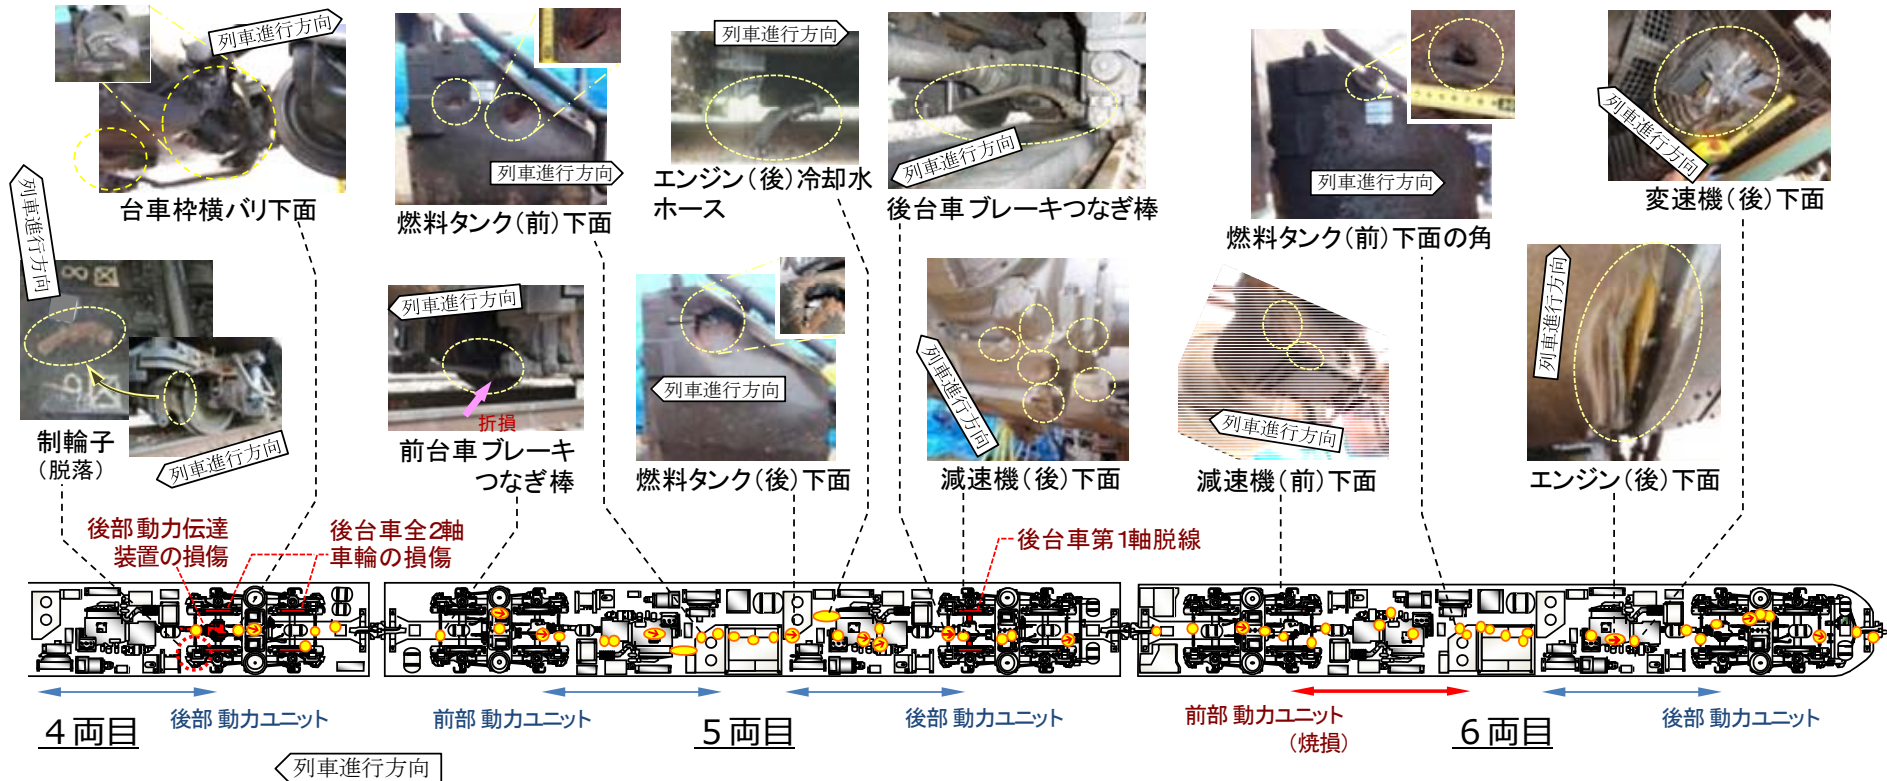
床下機器の損傷（概要）

動力伝達装置等の損傷（4両目後部）

空気タンク下部の損傷

ブレーキ装置の損傷

減速機の損傷

ブレーキつなぎ棒の損傷

車体台枠下面の損傷

減速機吊り部の損傷

減速機吊りピンの脱落

台車枠横バリ下面の損傷

制輪子の脱落

減速機カサ歯車の脱落

自在継手の脱落

推進軸ボールスプライン、ばね、Oリングの脱落

推進軸外筒の脱落

推進軸の損傷

推進軸（継手）の脱落

推進軸保護枠の損傷

（注）列車先頭から4両目前部の動力ユニットまでの床下機器には、損傷はない。

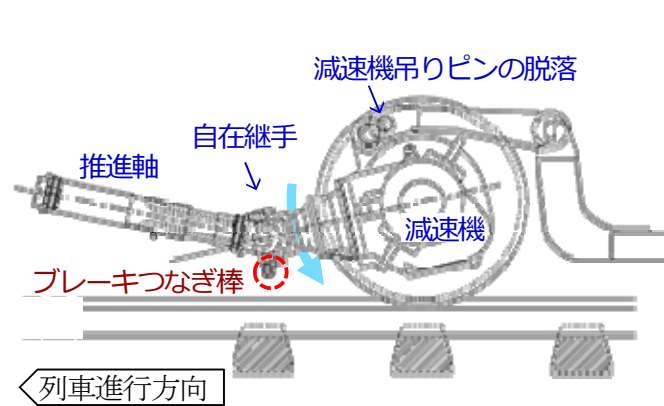
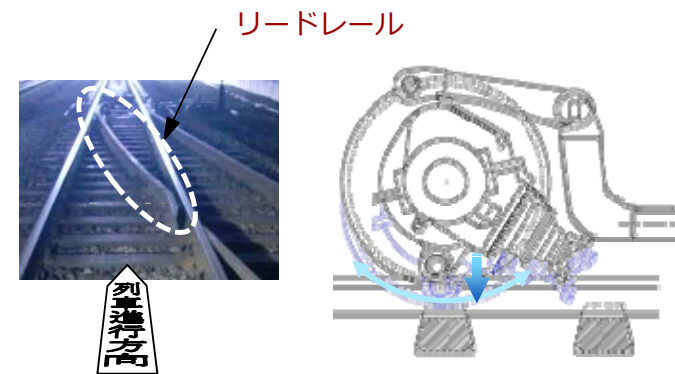
脱線の過程（推定）

脱落した4両目後部の減速機カサ歯車

減速機が軌道に衝突し続け、カサ歯車が脱落
脱落したカサ歯車が5両目後台車に衝突して同台車第1軸が脱線

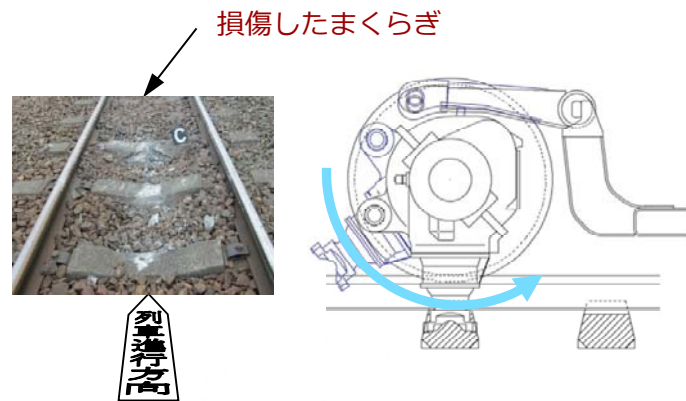
(2) 最初の脱線（4両目後台車）

垂下した減速機の吊り部はレール面より低く、分岐器のリードレールに接触、押し出され、4両目後台車の車輪がレールに乗り上げて脱線

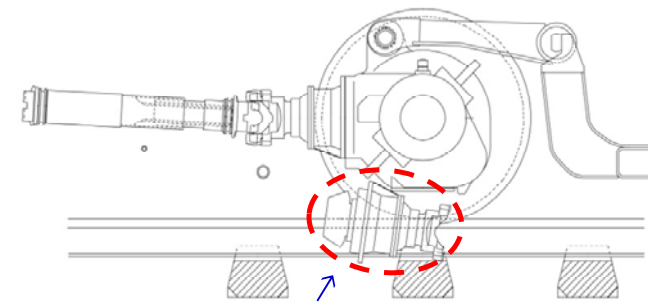
(1) 動力伝達装置の垂下

本事故は、減速機を減速機支え装置に保持している減速機吊りピンが脱落した結果、減速機が垂下し、それが軌道と激しくぶつかって脱線に至ったものであると考えられる。

- ① 4両目後部の減速機を支える吊りピンの脱落により、減速機が前方に回転するように垂下し、推進軸も下方に傾いて自在継手がブレーキつなぎ棒に接触
- ② 回転しながら接触する自在継手によってブレーキつなぎ棒が破損し、自在継手が更に下方へ垂下して破損
- ③ 減速機と推進軸が分離し、更に垂下した減速機がまくらぎに衝突

現在、減速機吊りピンが脱落した原因については調査中であるが、類似の構造を用いている車両において、同種の事故の再発を防止するためには、減速機吊りピンの脱落に係わる不具合が生じないように、当該箇所の状態をより適切に管理することが望まれる。
