# 日本貨物鉄道株式会社 函館線 列車脱線事故 (平成25年9月19日発生)

## 鉄道事故調査経過報告 説明資料

運輸安全委員会  
平成26年2月

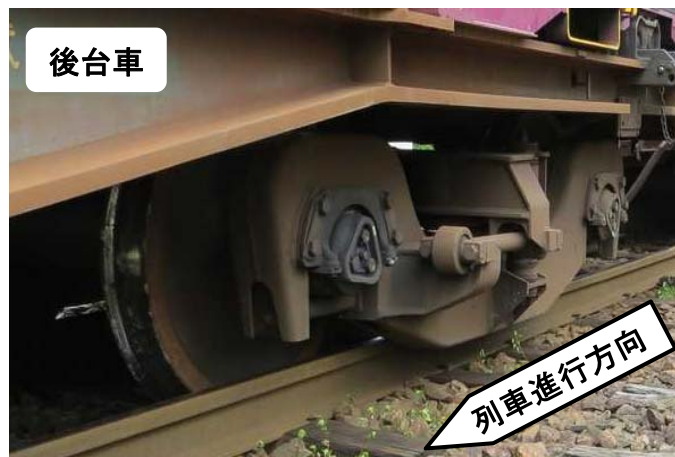
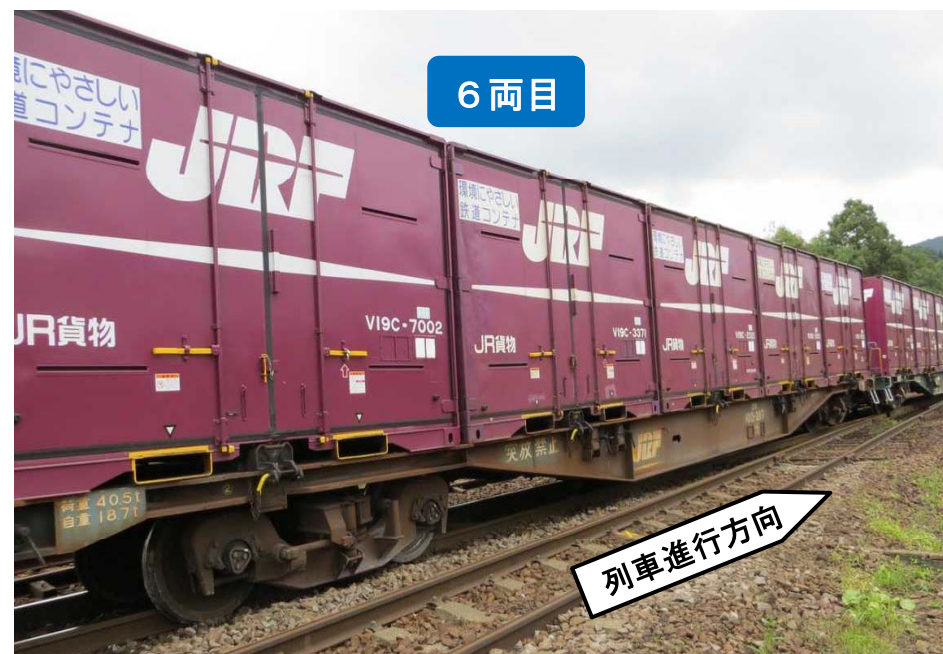
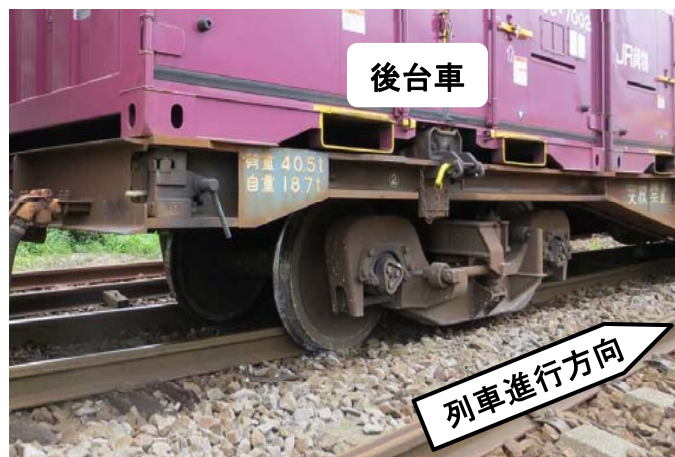
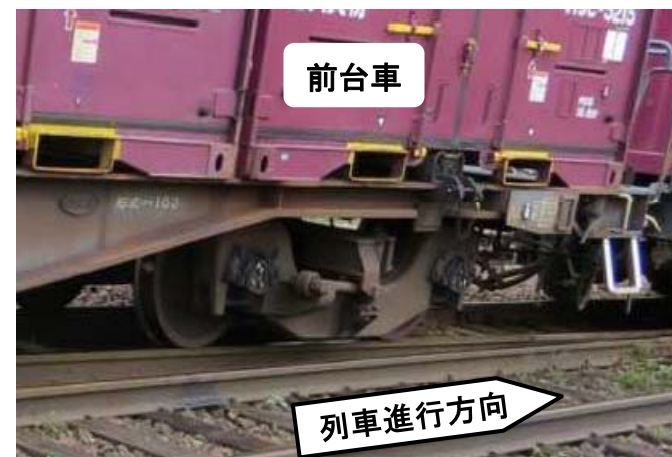
## 脱線の状況(6両目)

本件列車の運転士は、大沼駅に到着した列車を定刻(18時04分)に出発させて速度約20km/hで力行運転中、後ろから引っ張られるような感覚とともに、運転台の圧力計によりブレーキ管圧力の低下とブレーキシリンダ圧力の上昇を認めたため、直ちにマスコン をオフにしたところ、その直後に列車は停止した。停止後、運転士が列車から降りて確認したところ、列車は、6両目の後台車全2軸、7両目の前台車全2軸、8両目の全4軸及び9両目の前台車全2軸が脱線していた。

6両目、7両目、9両目のSRタンク下部のドレン管部分が曲損していた。また、6両目と7両目の連結部のMR管接続部が外れていた。

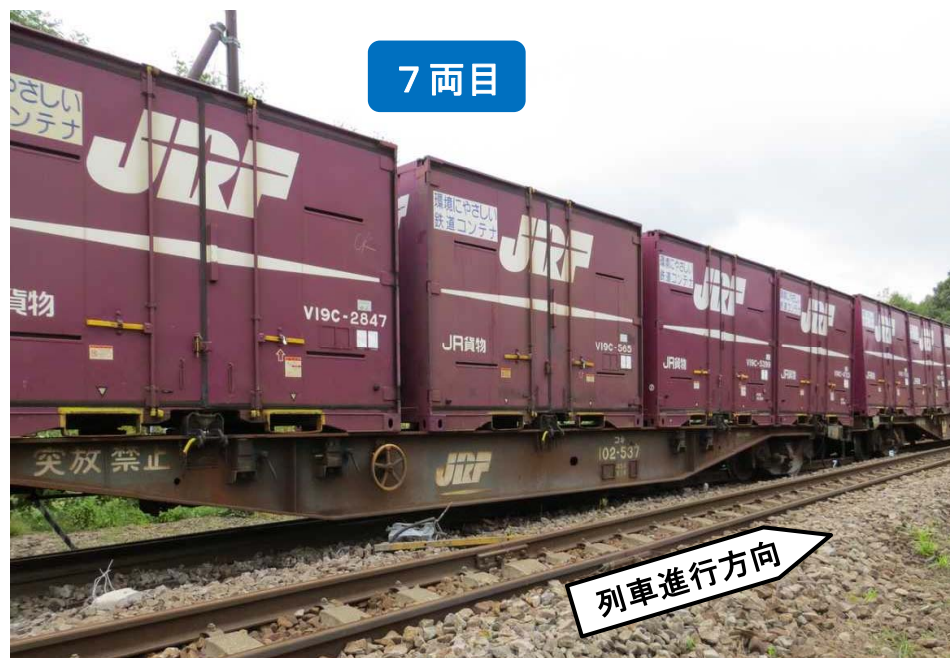
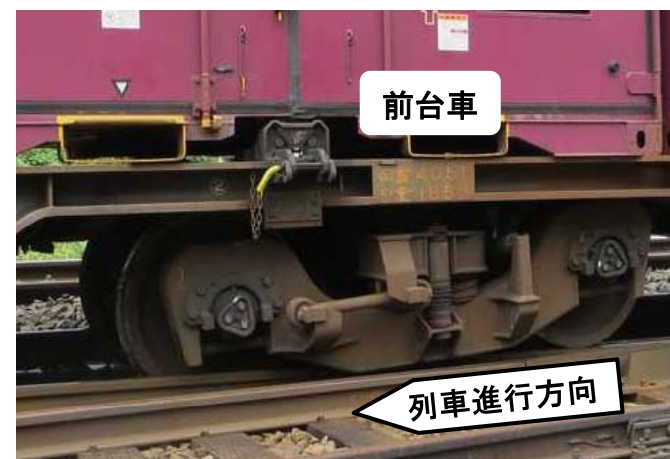
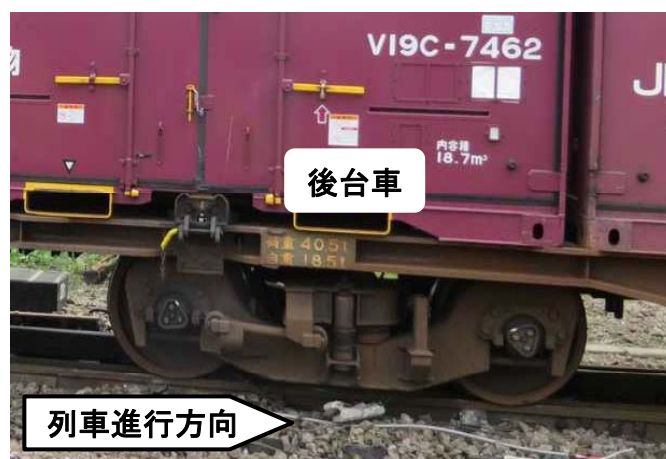
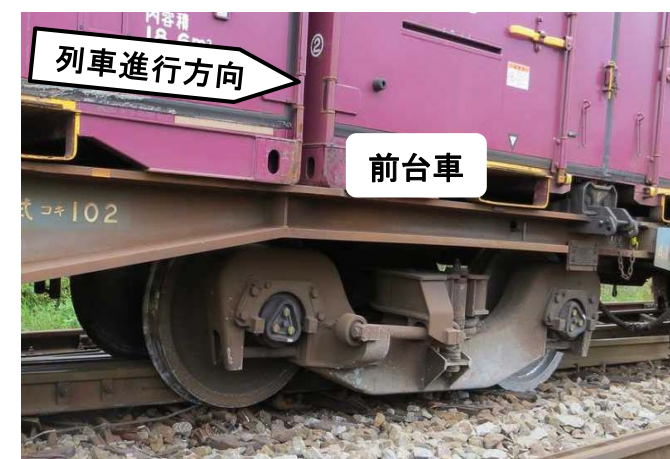
## 脱線の状況(7両目)

本事故後、脱線した貨車の自連中心高さ及び端梁高さを現地において測定したところ、7両目前方右側と9両目前方左側において、JR貨物が定める管理値を十数mm程度超過していた。また、8両目及び9両目の右側側ばり下部に擦過痕が認められた。

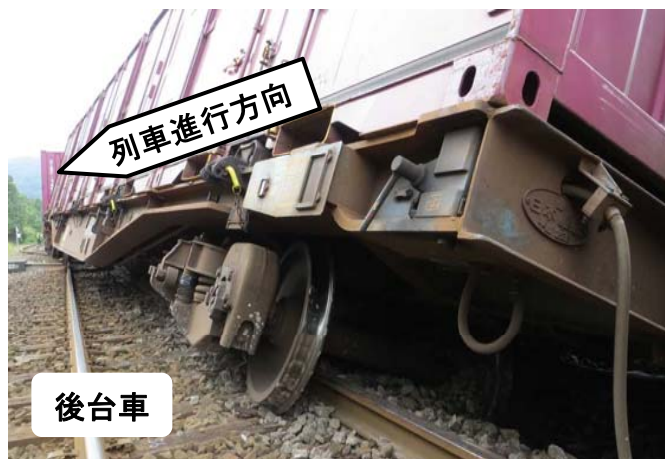
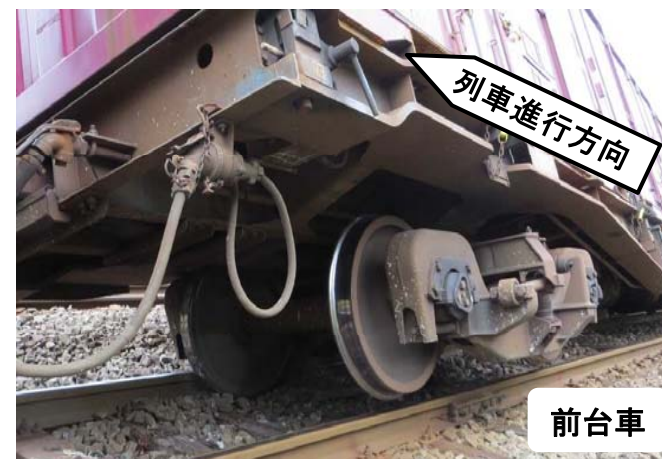
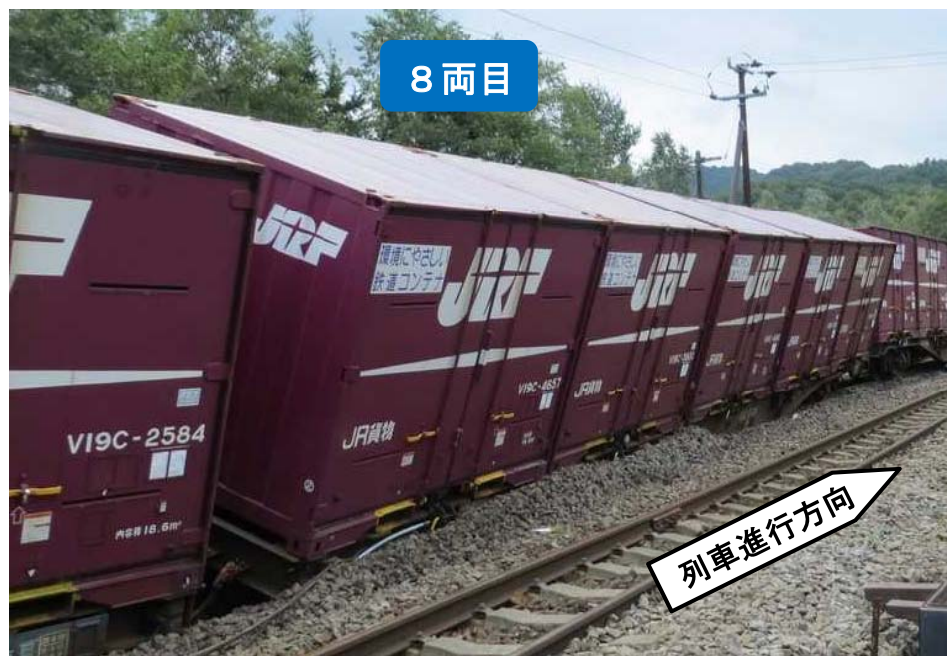
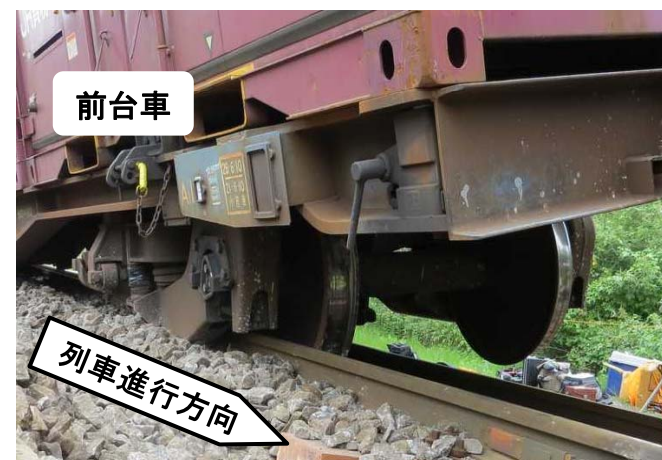
## 脱線の状況(8両目)

8両目連結器に対して、9両目連結器が約200mm上方向にずれていた。

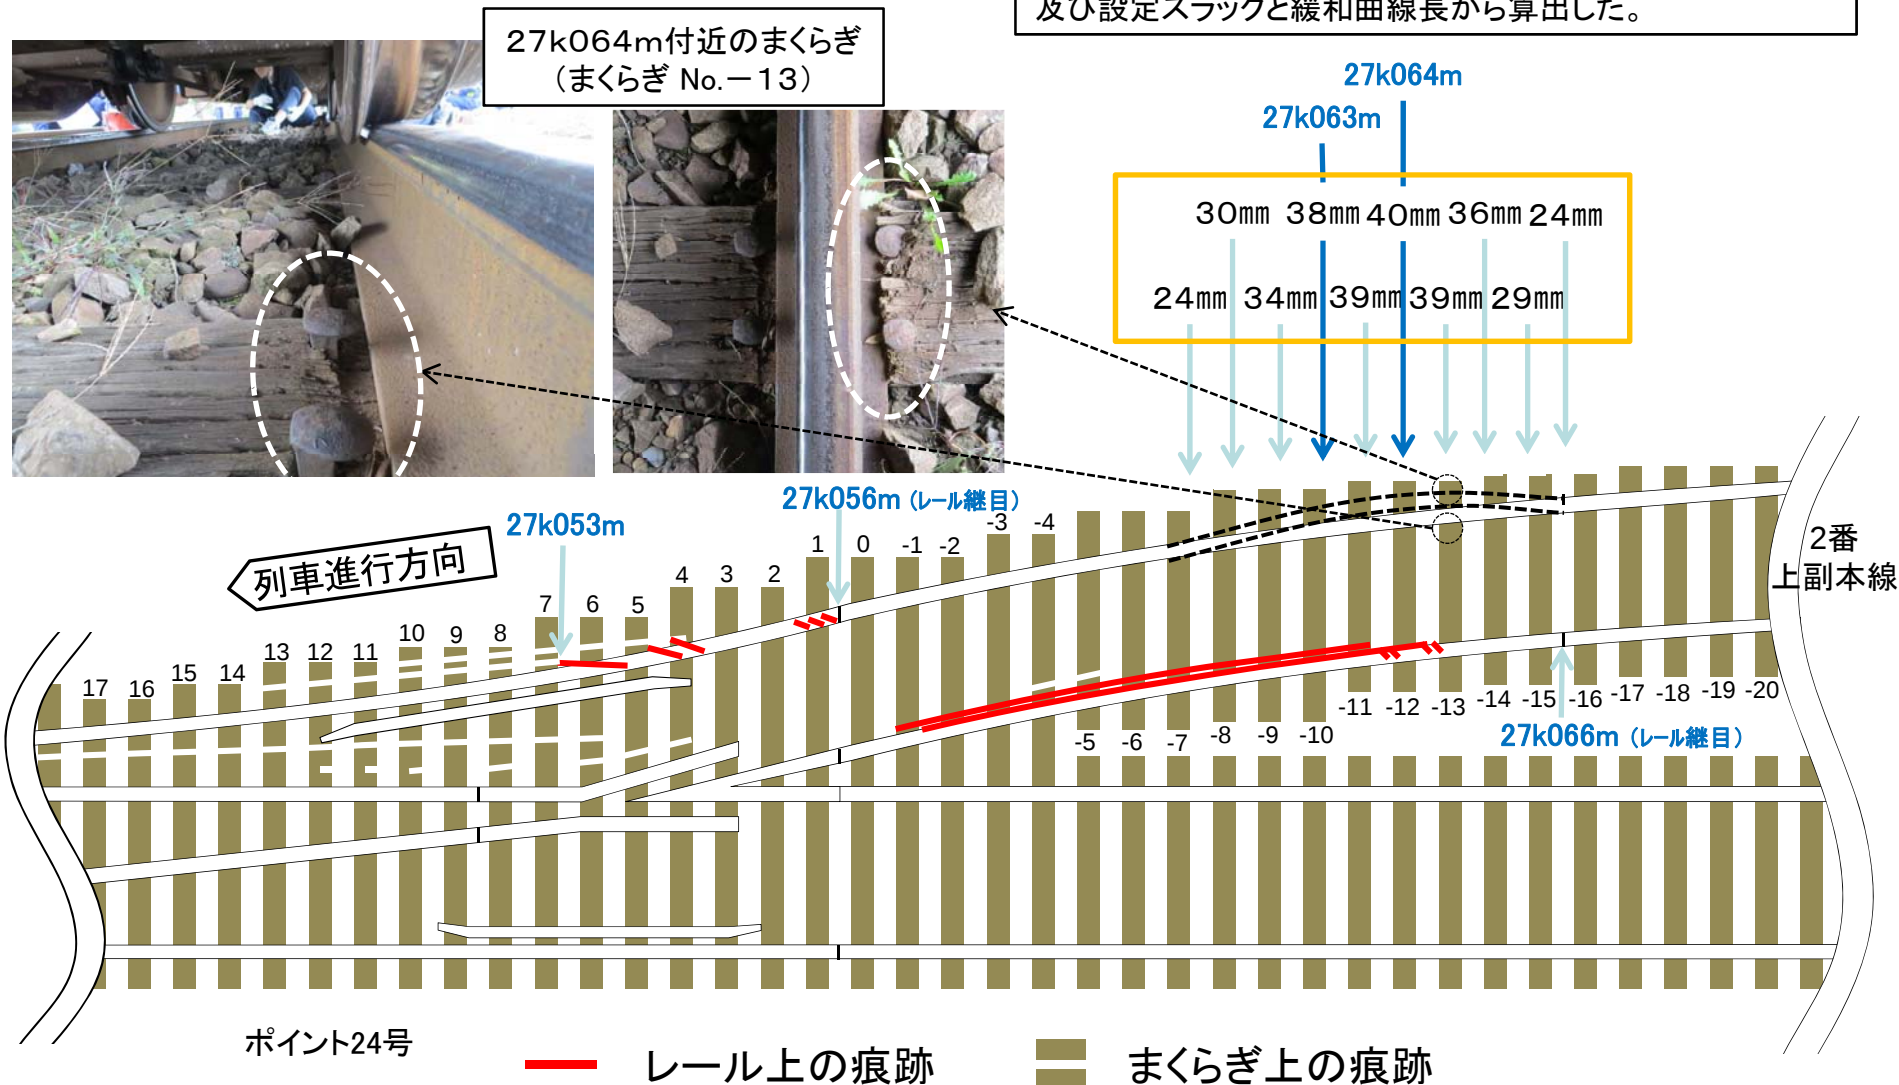
## 線路上の痕跡等

□内は軌間変位であり、6月7日に計測した軌間の生データ及び設定スラックと緩和曲線長から算出した。

- 27k064m付近から、左レール頭部の右側面部に車輪が落輪した際に付いたと見られる線状の傷が始まっていること
- 脱線した貨車のうち、最も進行方向寄りである6両目の後台車全2軸が右方向に脱線していたこと
- ポイント24号の分岐線側の右レール頭頂面の痕跡(27k053m付近)から前方には、右レール頭頂面に右車輪によるものと見られる痕跡がなかったこと

最初の脱線は、本件列車の6両目が27k064m付近を通過した際に、同車両の後台車の左車輪が軌間内に脱線したものと考えられる。

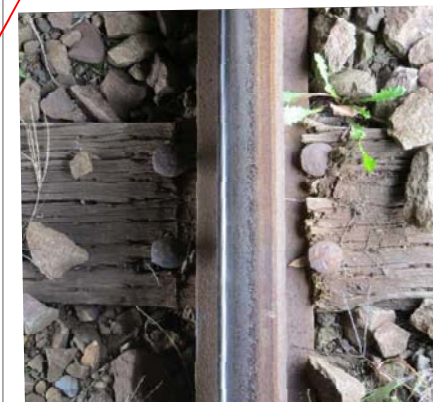
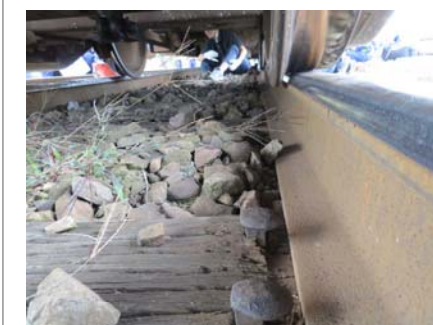
まくらぎ No.-13の状況  
(事故車両を撤去する前の右レール)

- #### ② 犬ぎの抜き上がりやレールからの離れ(最大25mm)など、 レールを締結する力が低下し、小返り(車輪の横圧でレールが傾く現象) が発生した 可能性が考えられる。

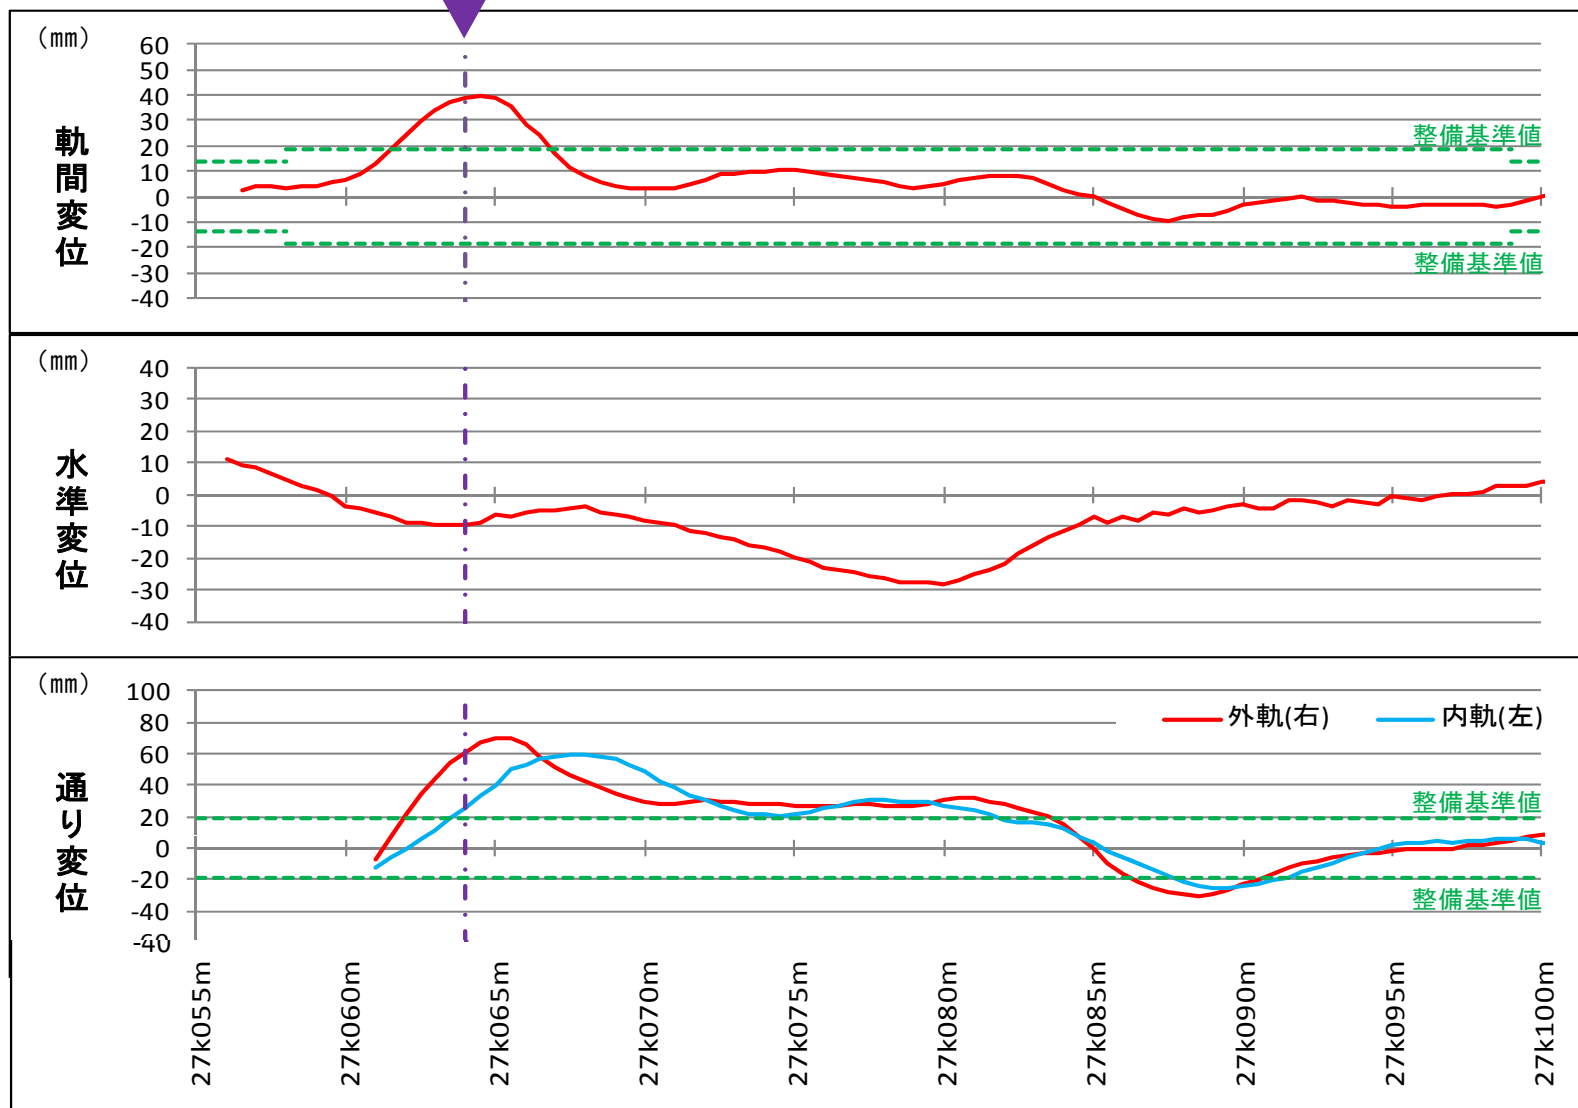
# 本事故発生直近の軌道変位検査結果(2番上副本線)

- 通り変位は整備基準値を大きく超過して最大70mm、かつ、脱線区間近傍で曲線半径を小さくする方向に変位
- 水準変位は内軌が外軌よりも高い逆カント状態
- 軌間変位は、整備基準値を大きく超過して最大40mm

列車の走行時には外軌側への横圧が増大し、軌間が拡大しやすい状態であったものと考えられる。

本事故の発生には、軌道変位が整備基準値を大幅に超過していたにもかかわらず、整備が行われていなかったことが大きく関係している。よって、JR北海道は、同種の事故の再発を防止するために、軌道に関する検査データを正確に記録、管理し、それに基づいた整備を確実に実施すべきである。

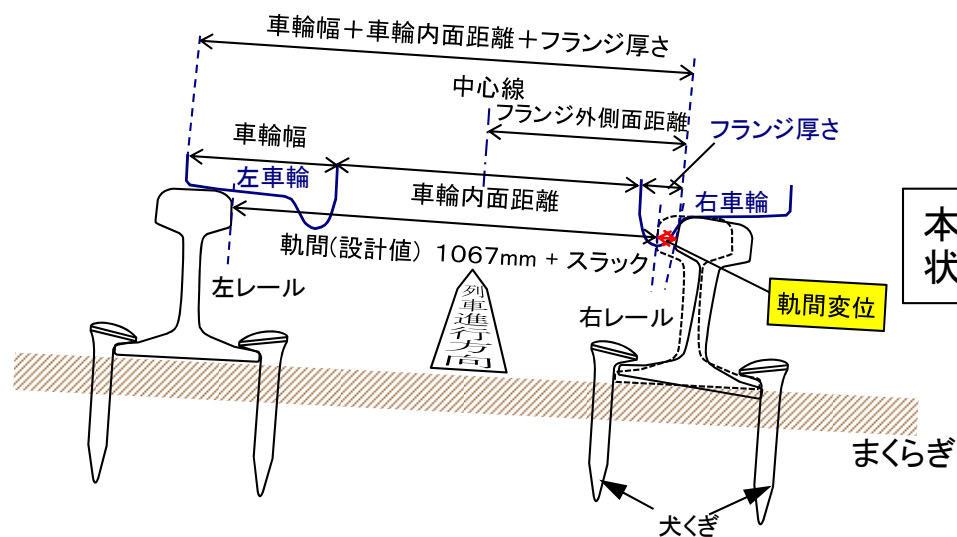
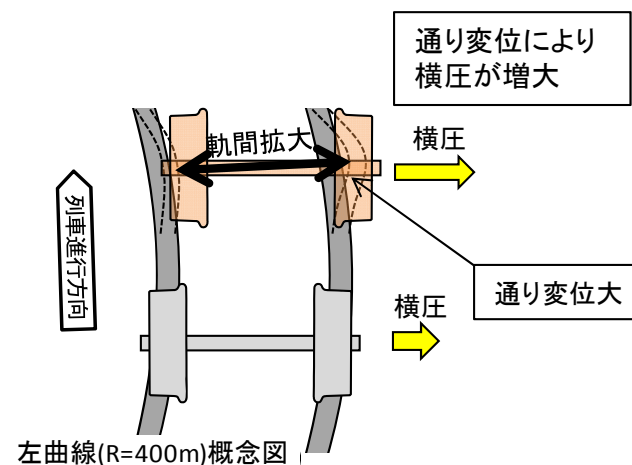
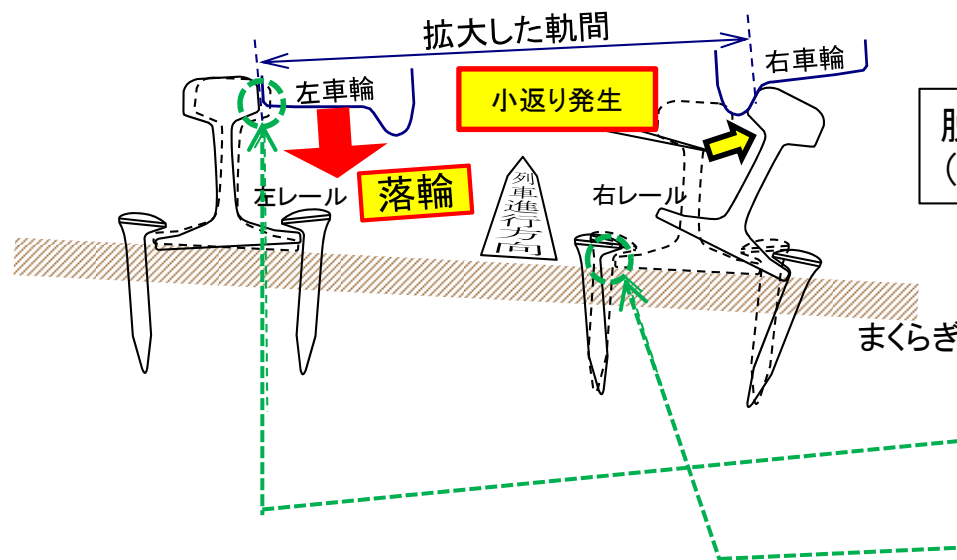
# 脱線の過程について

から、本件列車が事故現場付近を通過中に発生した著大な横圧により軌間が拡大するとともにレールに小返りが発生し、6両目後台車の左側車輪が軌間内に脱線したものと考えられる。

本事故発生前の  
状況(推定)

脱線直前の状況  
(推定)
