# **(株) 横浜シーサイドライン 金沢シーサイドライン 鉄道人身障害事故 (令和元年6月1日発生)**

## **経過報告 説明資料**

運 輸 安 全 委 員 会

令 和 2 年 2 月

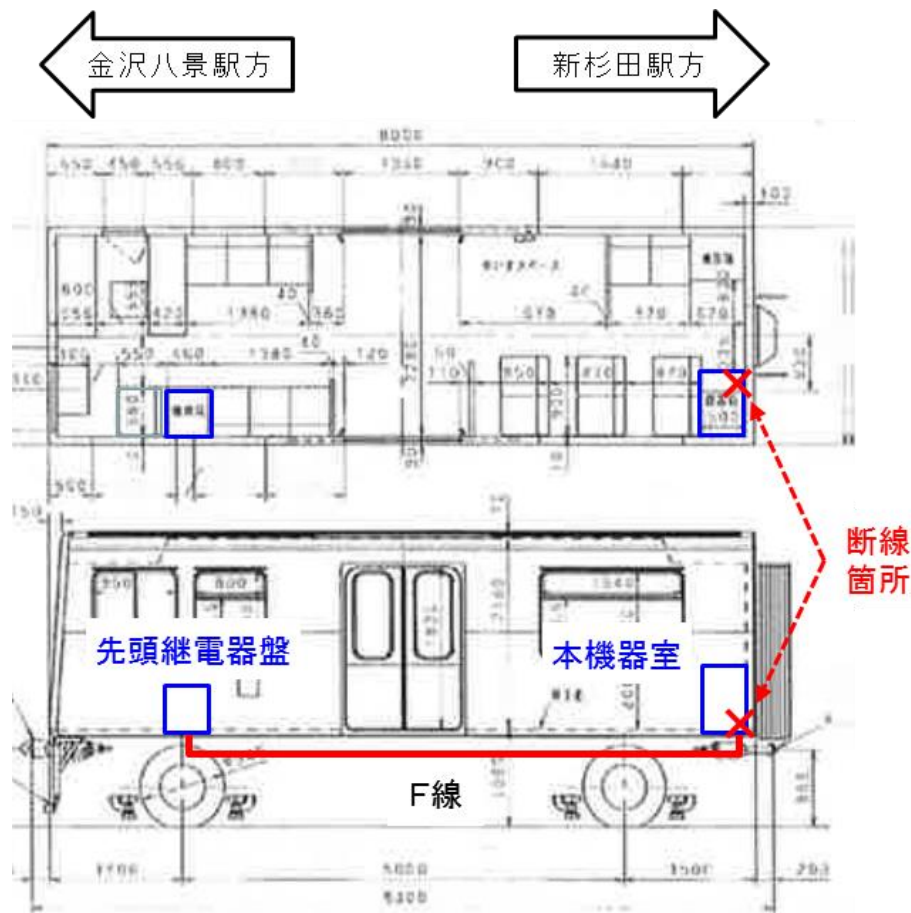
本件車両の客室の後部左側の機器室（以下「本機器室」という。）内で、モーター制御装置等に**進行方向を伝える指令線であるF線が断線**していた。

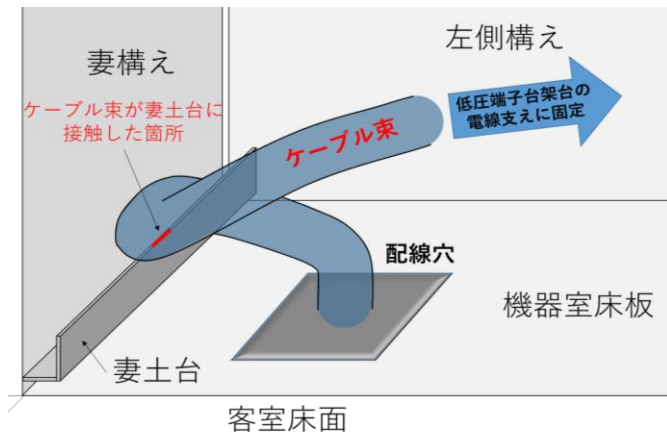
機器室内のケーブル束の状況

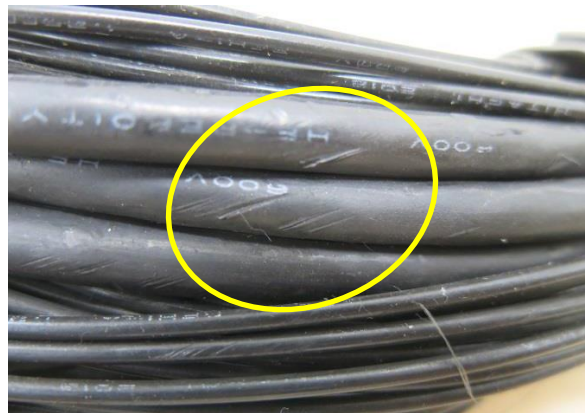
ケーブル束についての傷（F線以外）

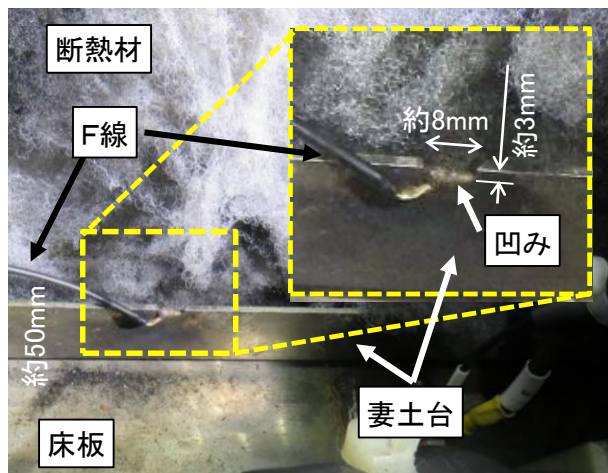
車体の部材への溶着状況  
(低圧端子台側電線)

- ・電線総合技術センターに電線の断線に至ったメカニズムの分析を委託した。その結果、F線は車両製造時から妻土台の上面に接触した状態であったと考えられる。
- ・車両の走行中の振動により絶縁体が徐々に摩耗し、運行状況記録装置のデータより、本件列車の2列車前の下り走行中に妻土台に地絡したと推定される。

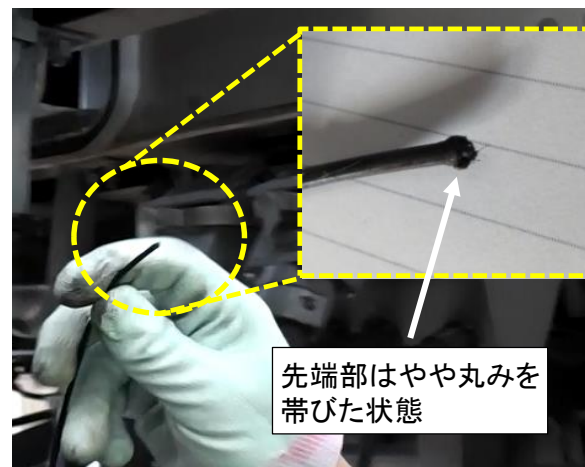
断線状況(先頭側電線)

- ・ F線には**軽量化仕様の電線**（標準電線より約20%軽量）を使用

- ・ 車両メーカーは、配線作業において、電線等の配置や固定方法等を検討し、**電線等と車両部材との間に十分な離隔をとる必要がある。**
- ・ 電線等と車両部材が接触するおそれのある箇所には**適切に保護材を取り付けるよう、配線作業の要領書や図面などにより、作業者へ個別箇所の注意喚起を行うことが重要である。**
- ・ **完成後に配線状態の十分な検査が難しくなる箇所については、製造途中においても検査を実施する必要がある。**

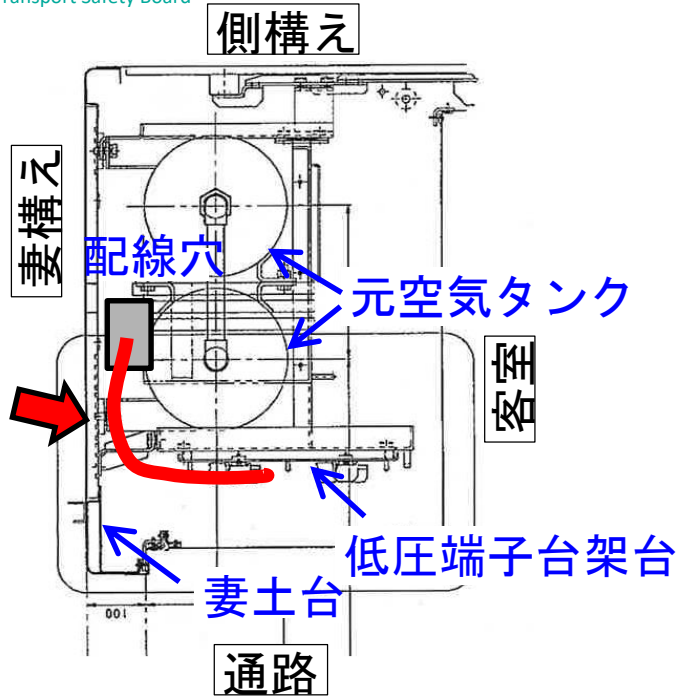
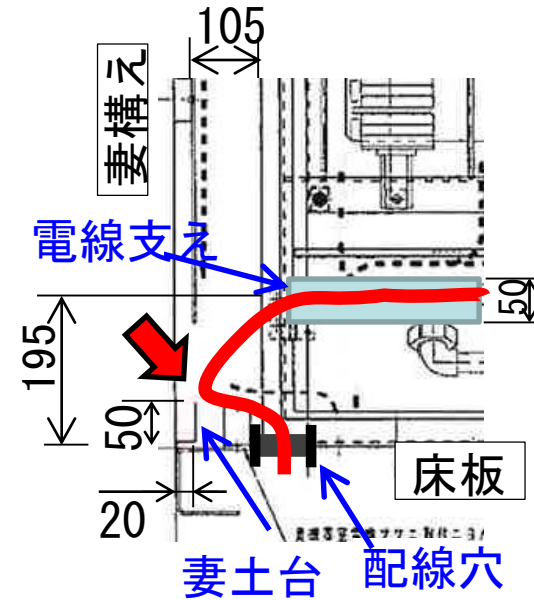
- ・ ケーブル束を低圧端子台架台の外側を通す場合、**ケーブル束全体が妻構えに近づきやすい状況**であった。
- ・ **ケーブル束全体を持ち上げつつ低圧端子台架台の電線支えに固定しないと、ケーブル束の下端付近が妻土台の上面に接する状態**となった。
- ・ このケーブル束の配線作業を行うにあたり、妻土台はケーブル束の背面にあるため、**作業者は妻土台が妻構えより内側に立っている状態が把握しにくい。**

- ・F線を含むケーブル束は、床板の配線穴から元空気タンク及び低圧端子台取付け架台の外側を通す際に、妻土台に近づいたと考えられる。
- ・ケーブル束を低圧端子台架台の電線支えに固定する状態によって妻土台への接触状態が変わることが確認された。
- ・本件車両ではケーブル束の固定高さが低かった等により、最終的にケーブル束の最も外側またはその近傍にあったF線が妻土台と接触したと考えられる。
- ・F線は他の電線等と共に結束されており、ケーブル束全体が妻土台に接していたと推定される。

- ・ 配線作業において、作業員からケーブル束に隠れて妻土台が見えないことなどから、**ケーブル束が妻土台に接触することに対する意識が不足した可能性が考えられる。**
- ・ 車両メーカーの**配線要領書等は、配線作業を行う上での個別箇所への注意喚起の記載はなかった。**
- ・ ケーブル束をまとめる作業において、**ケーブル束や妻土台への保護材の取り付けが不足し、さらにケーブル束の最終的な固定作業においても、ケーブル束が妻土台に接触した状態に気づかなかったと考えられる。**
- ・ 本機器室内の配線状態については、配線作業後に**検査担当部署により検査されず、かつ車両完成後は容易に確認できない状態となっていた。**

- ・ 本事故後に車両メーカーは、**配線の車両の部材への接触の有無や保護材の取付けの確認項目を追加**するなど、配線作業に用いるチェックシートの内容の見直しや**従事員への教育指導の徹底**などを行った。

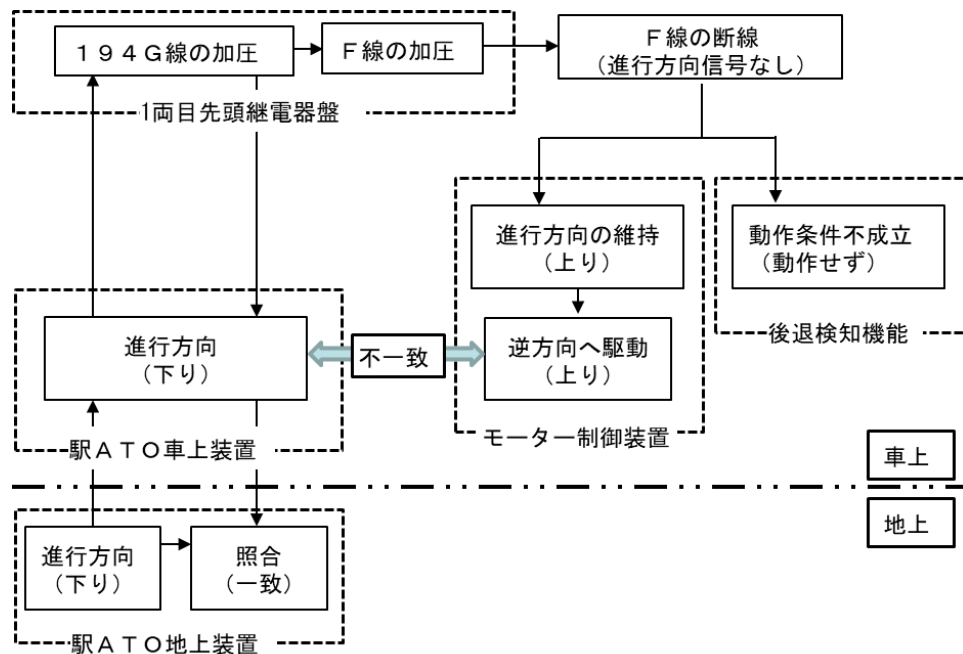
- ・本機器室でケーブル束が、妻土台に接触していた。
- ・ケーブル束に含まれていたF線が断線した。
- ・新杉田駅の折り返し(上り→下り)において、F線が断線していたため、F線及びR線(上りの指令線)が共に無加圧になった。
- ・モーター制御装置は、内部のメモリ機能が以前の進行方向である上りを維持したままであった。
- ・発車時刻となり、モーター制御装置は力行(りきこう)信号を受信し、上り方向にモーターを駆動させた結果、列車が逆走した。

- ・本事故時は地上及び車両の各機器は、全て仕様どおりに機能していた。
- ・本路線の車両においては、194G線、195G線の加圧状態を進行方向状態として地上に送信しているのに対し、一方でモーター制御装置には進行方向の別の指令線であるF線、R線が用いられていた。
- ・そのため、駅ATO車上装置からモーター制御装置までの信号伝送経路中に異常が発生すると、モーター制御装置内のメモリが進行方向を維持するため、駅ATO車上装置が地上に送信する進行方向状態と、実際に列車が走行する進行方向が異なる事象が発生すると考えられる。

- (1) 地上へ送信する車両の進行方向状態の情報は、車両のモーター制御装置に入力される指令線の状態を用いる必要がある。
- (2) モーター制御装置は、上りまたは下りの進行方向が設定されている場合のみモーターを駆動するものとし、進行方向が不定の場合には、力行信号を受信しても力行しない仕様とする必要がある。
- (3) 無人の自動運転システムであることから、列車が設定されている進行方向と逆方向に走行した場合だけでなく、進行方向がない状態でも車輪の転動を検知したときには直ちに停止させる必要がある。

- (1) A T O車上装置の出発条件リレーの動作条件に、F線とR線加圧状態を検知するリレーの接点を入れる回路変更をした。また、地上側において車両の進行方向の認識を正確に把握するため、駅A T O車上装置を介して地上側へ進行方向状態を戻す指令線を、これまでの先頭車両を認識する指令線（194 G, 195 G）から、F線とR線に変更するとともに、そのF線とR線も編成中のループ回路として、その情報を末端側から取得するようにした。
- (2) モーター制御装置について、F線またはR線のいずれかが加圧状態であるときのみ、力行及び回生ブレーキ制御を行うようソフトを変更した。
- (3) A T C車上装置の後退検知機能について、進行方向の指令線であるF線及びR線が断線等により、ともに無加圧となった状態で車両の走行を検知したとき、非常ブレーキが動作するようにソフトウェアを変更した。
- (4) 進行方向指令回路のさらなる信頼性の向上のため、停止位置後方修正リレーを廃止した。
