鐵道事故調查報告書

- I 上田交通株式会社別所線城下駅～三好町駅間列車脱線事故
- II 東武鉄道株式会社東上本線武蔵嵐山駅～森林公園駅間列車脱線事故

航空・鉄道事故調査委員会

I 上田交通株式会社別所線城下駅～三好町駅間
列車脱線事故

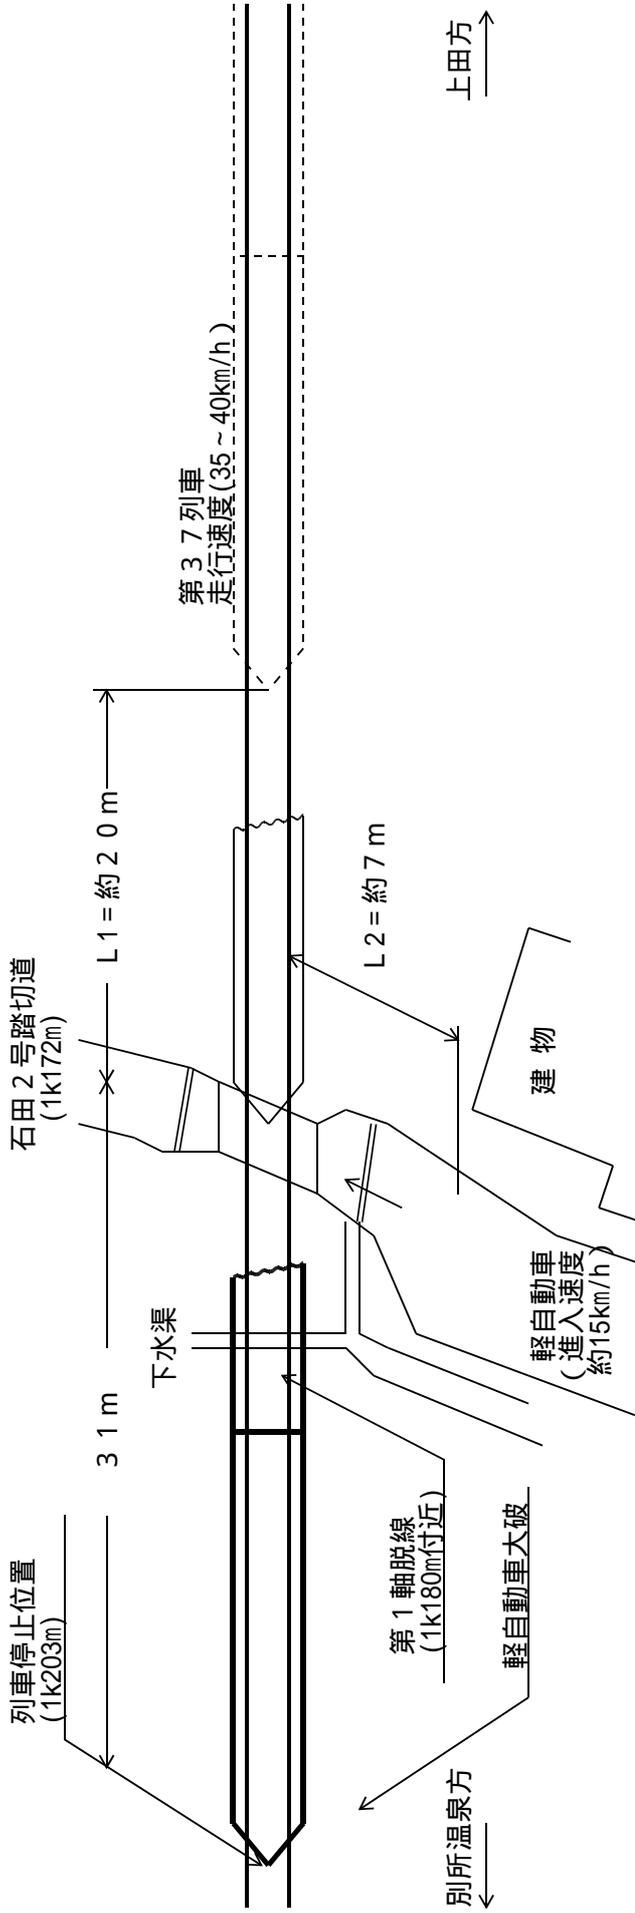
付図5 事故発生までの経過（概略図）

3.3 運転士が本件踏切に進入しようとする軽自動車を発見したと口述している地点（本件踏切の手前約20m）から軽自動車と衝突して脱線、停止した地点までの距離は、約51mである。

一方、参考までに運転士の口述による本件列車の走行速度35～40km/hを前提として、本件列車の非常ブレーキによる停止距離を試算すると、約52～66mとなり、上記の停止距離とほぼ一致する。

1. 到達時間
 本件列車の軽自動車を発見した地点から本件踏切までの到達時間 (t_1)
 $t_1 = 3.6 \times L1 / V1$
 $= 3.6 \times 20 \text{ m} / (35 \sim 40) = \text{約} 2 \text{ 秒}$
 軽自動車の建物端部から本件踏切までの到達時間 (t_2)
 $t_2 = 3.6 \times L2 / V2$
 $= 3.6 \times 7 \text{ m} / 15 = \text{約} 2 \text{ 秒}$

2. 本件列車の非常ブレーキ距離 (S1)
 $S1 = V1 \cdot t / 3.6 + V1^2 / 7.2$
 $= (35 \sim 40) \times 1.5 / 3.6 + (35 \sim 40)^2 / (7.2 \times 4.5) = \text{約} 52 \sim 66 \text{ m}$

3. 本件列車の停止距離 (S2)
 $S2 = 20 \text{ m} + 31 \text{ m} = \text{約} 51 \text{ m}$

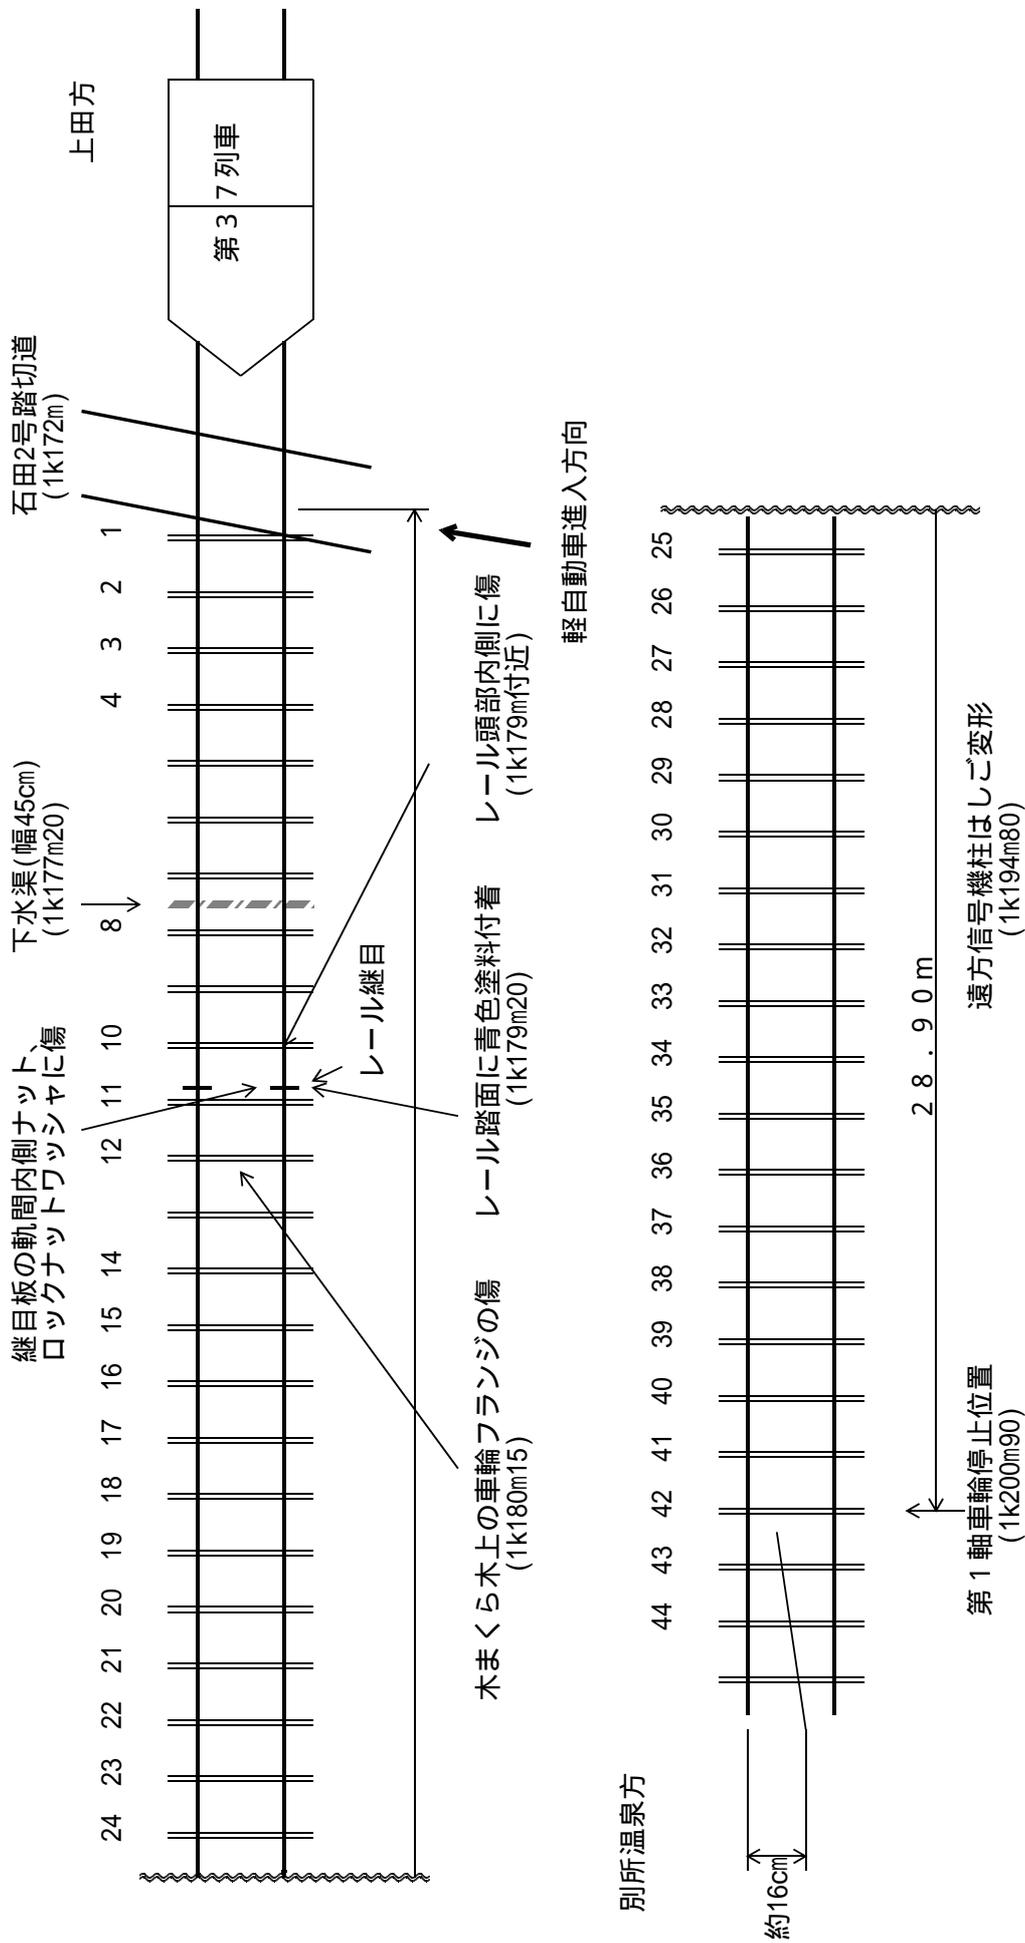
付図6 施設の損傷状況

(1) 1k180m付近から1k201m付近にかけて軌間内の木まくら木上に、車輪のフランジによる走行痕が認められた。この区間における進行方向右側のレール(曲線の内軌側レール)頭部内側と第1軸右側車輪フランジにより生じた木まくら木上の痕跡との間隔は、約16cmであった。

また、木まくら木34本及びチョック17個が損傷した。

(2) 1k179m付近の進行方向左側のレール(曲線の外軌側レール)継目部のレール踏面に、斜め外側に向かって軽自動車の塗色と同色の青色の塗料(以下「青色塗料」という。)の付着が認められた。また、継目板取付ボルト用の軌間内側のナット及びロックナットワッシャに軽自動車を巻き込んだ際に生じたと思われる傷が認められた。

(3) 上記(2)の継目部付近のレール頭部内側に、進行方向斜め上に向かって擦ったような傷が認められた。

(4) 1k194mの遠方信号機のコンクリート柱に青色塗料の付着が、また、同柱のはしごに変形が認められた。

- 注1) 番号は踏切からの木まくら木の順番を示し、丸付き数字は交換したものの。5本交換。
- 注2) 印は木まくら木にフランジの痕跡があったもの。
- 注3) はチヨックを示し、は交換したチヨックを示す。17コ交換。
- 注4) 踏切から43番目木まくら木間まで、つき固め実施。

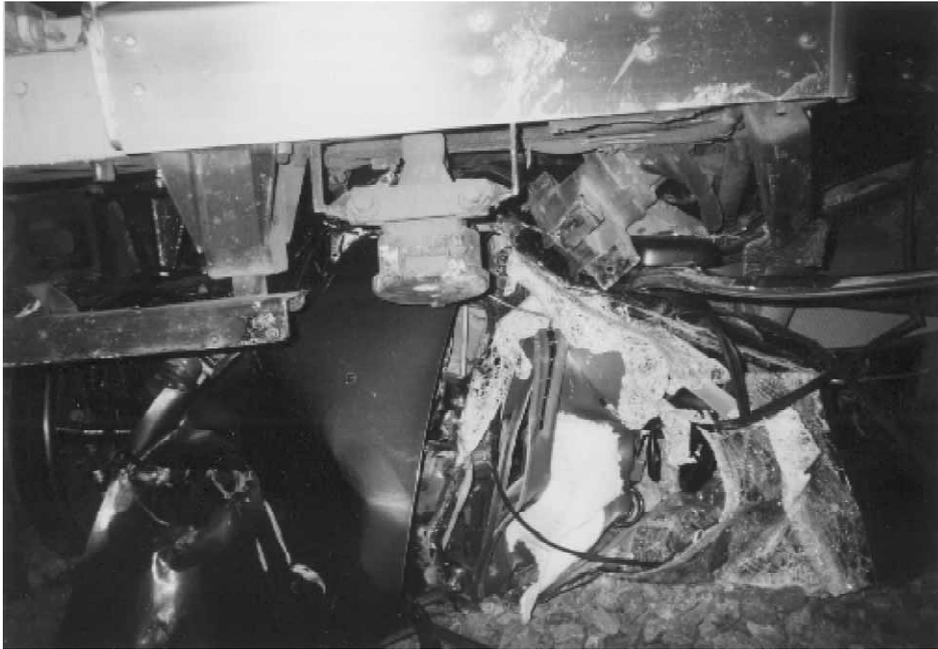
写真1 先頭車両に巻き込まれた軽自動車の損傷状況

その後、軽自動車は、本件踏切の先にある下水渠に車の左側が落ち込み、その反動で運転席を上を横倒しの状態で引きずられて停止した。

軽自動車は、本件列車の先頭車両の床下に巻き込まれ、横倒しの状態で大破した。

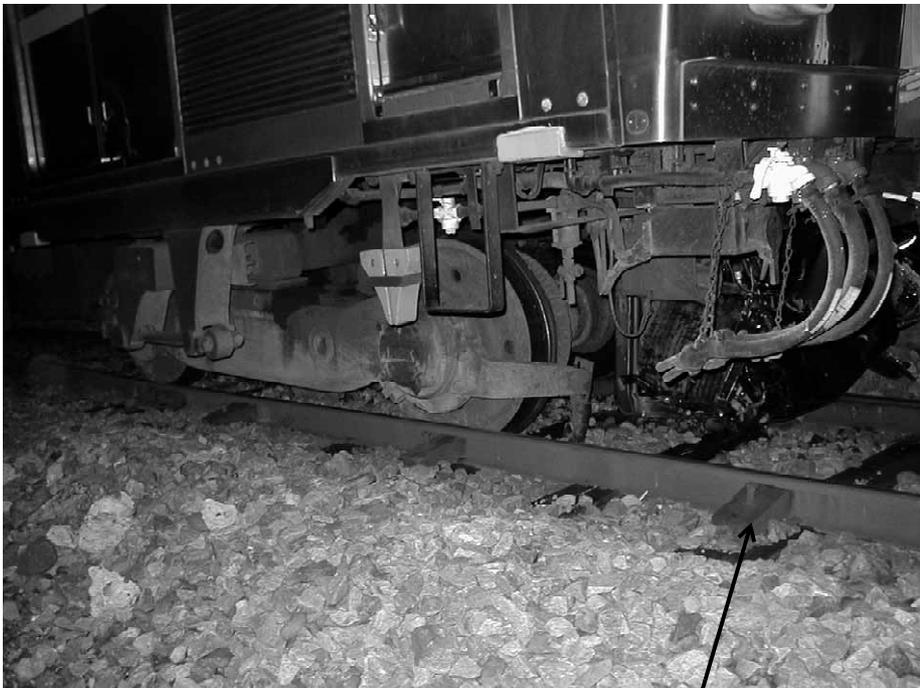
写真2 先頭車両の前台車第1軸右側車輪の脱線状況

1 k 1 7 9 m付近の外軌側（進行方向左側）レールの頭部内側に進行方向斜め上に向かって長さ約10 cmの擦ったような傷が、また、1 k 1 8 0 m付近から1 k 2 0 1 m付近まで、軌間内の木まくら木上に第1軸右側車輪のフランジによる走行痕が認められた。このため、第1軸の車輪は、1 k 1 8 0 m付近において落輪し、1 k 2 0 1 m付近で停止したと認められる。

3.6 本件列車は、軽自動車と衝突後、軽自動車が本件踏切の先にある下水渠に落ち込み、その反動で横倒しになったため、それまで引きずってきた軽自動車を先頭車両床下に巻き込んだことにより、1 k 1 8 0 m付近で第1軸が外軌側に脱線したものと推定される。

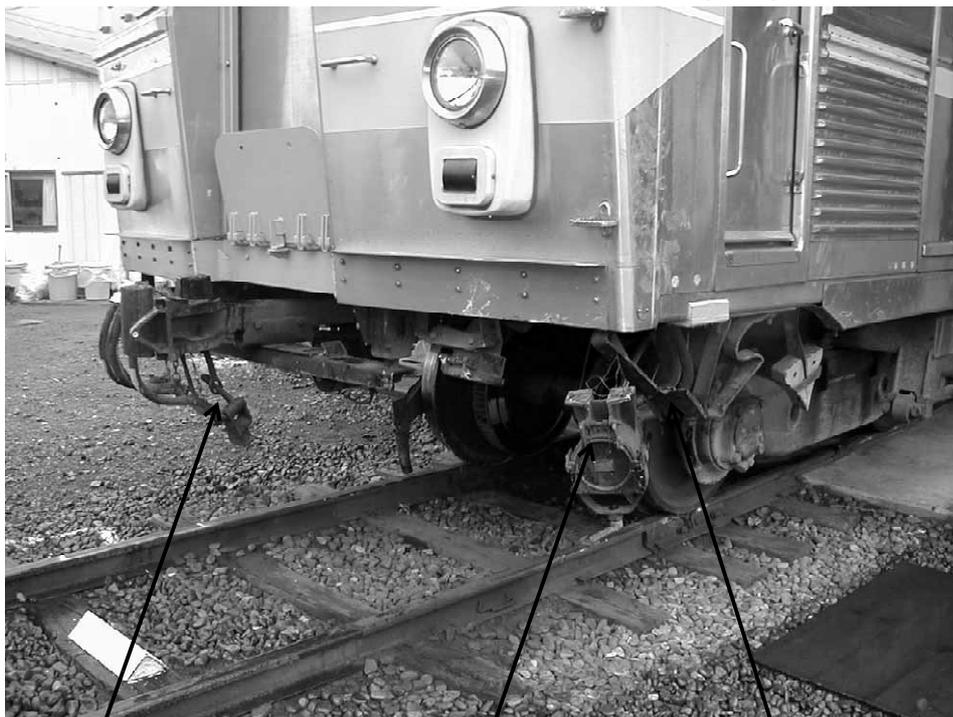
写真3 先頭車両の損傷状況(1)

ジャンパー栓受け	脱落
乗務員室左側昇降ステップ	変形
左側スコッチ掛け	変形
屋根昇降ステップ	変形
第1軸左側排障器	変形
自動連結器錠開き装置	変形

自動連結器錠開き装置変形

ジャンパー栓脱落

屋根昇降ステップ変形

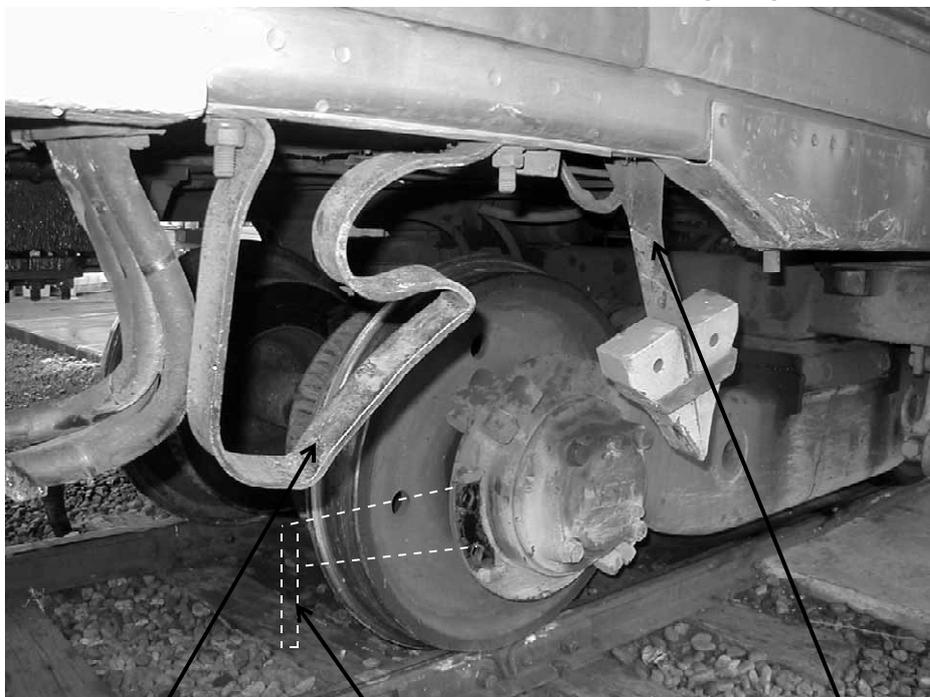
写真4 先頭車両の損傷状況(2)

乗務員室左側昇降ステップ変形

左側排障器変形
(回送時に取り外し)

左側スコッチ掛け変形

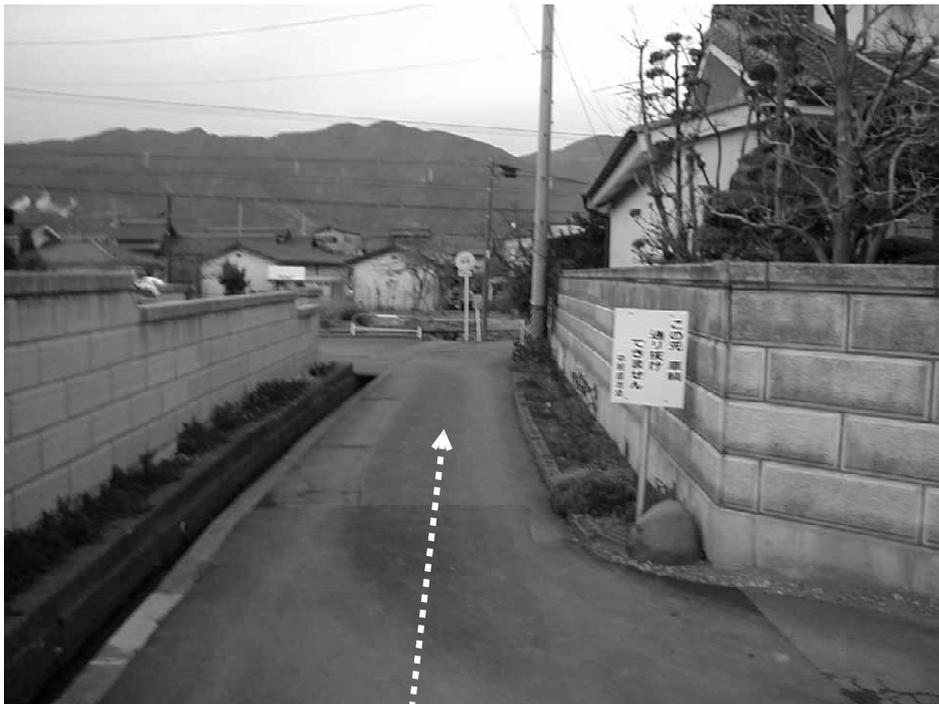
写真5 本件踏切南側遠方からの見通し状況

本件踏切は、二輪の自動車及び小型特殊自動車を除く自動車の通行が禁止されている踏切であり、その南北両側に、それを示す規制標識「二輪の自動車以外の自動車通行止め」及び補助標識「小特を除く」の標識が設置されているほか、「踏切一旦停止」と書かれた警標と、「踏切あり左右確認」と書かれた踏切確認看板が設置されていた。さらに、本件踏切の南側すなわち軽自動車が進入してきた側には、本件踏切手前約30 mの地点に「この先車輛通り抜けできません」と書かれた看板が設置されていた。

本件踏切南側に設置されていた標識等の被視認性については、南側の規制標識は北側の規制標識に比べ標識の斜めの帯及びわくの赤色が色あせていたものの、事故発生約1ヶ月後の11月28日に事故発生と同じ時間帯に前照灯を下向きにした状態で撮影したビデオの映像から判断して、事故当時においても軽自動車運転席から十分視認できるものであったと認められる。

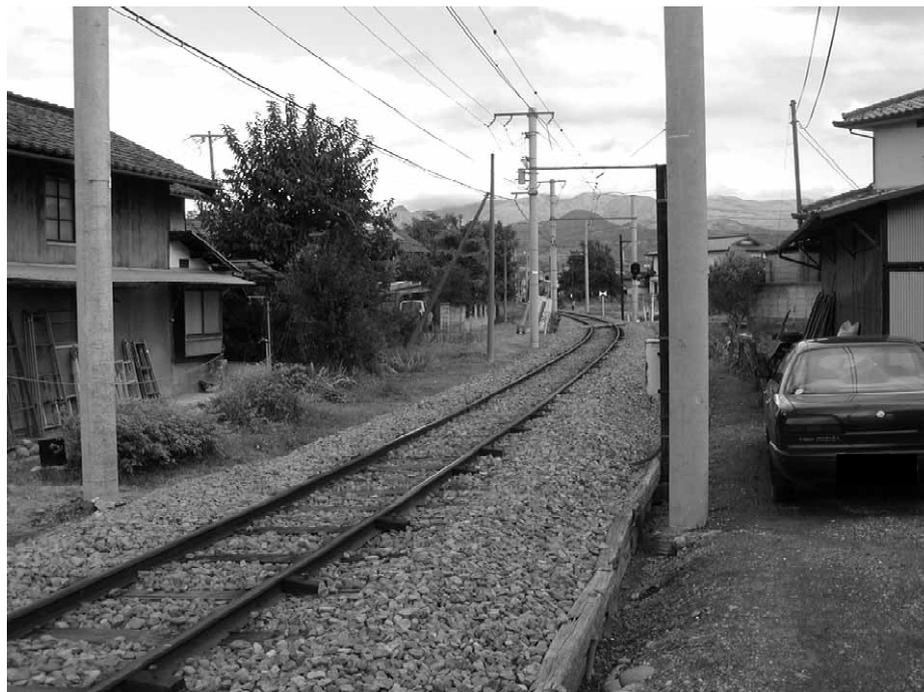
写真9 本件踏切南側停止線付近から起点方の見通し状況

本件踏切において、仮に、自動車で横断することを想定して南側停止線で停止した場合の、自動車運転席から下り列車までの見通し距離は約130 mである。

3.2 本件踏切の南側停止線で停止し、かつ、左右の安全を確認していれば、2.8.3の本件踏切の見通し状況から列車が接近していることが確認できると思われることから、運転者は、口述にあるとおり停止線で停止せず、かつ、安全確認を行わなかつたものと推定される。
