鐵道事故調查報告書

航空・鉄道事故調査委員会

Ⅱ 東武鉄道株式会社東上本線武蔵嵐山駅～森林公園駅間 列車脱線事故

鉄道事故調査報告書

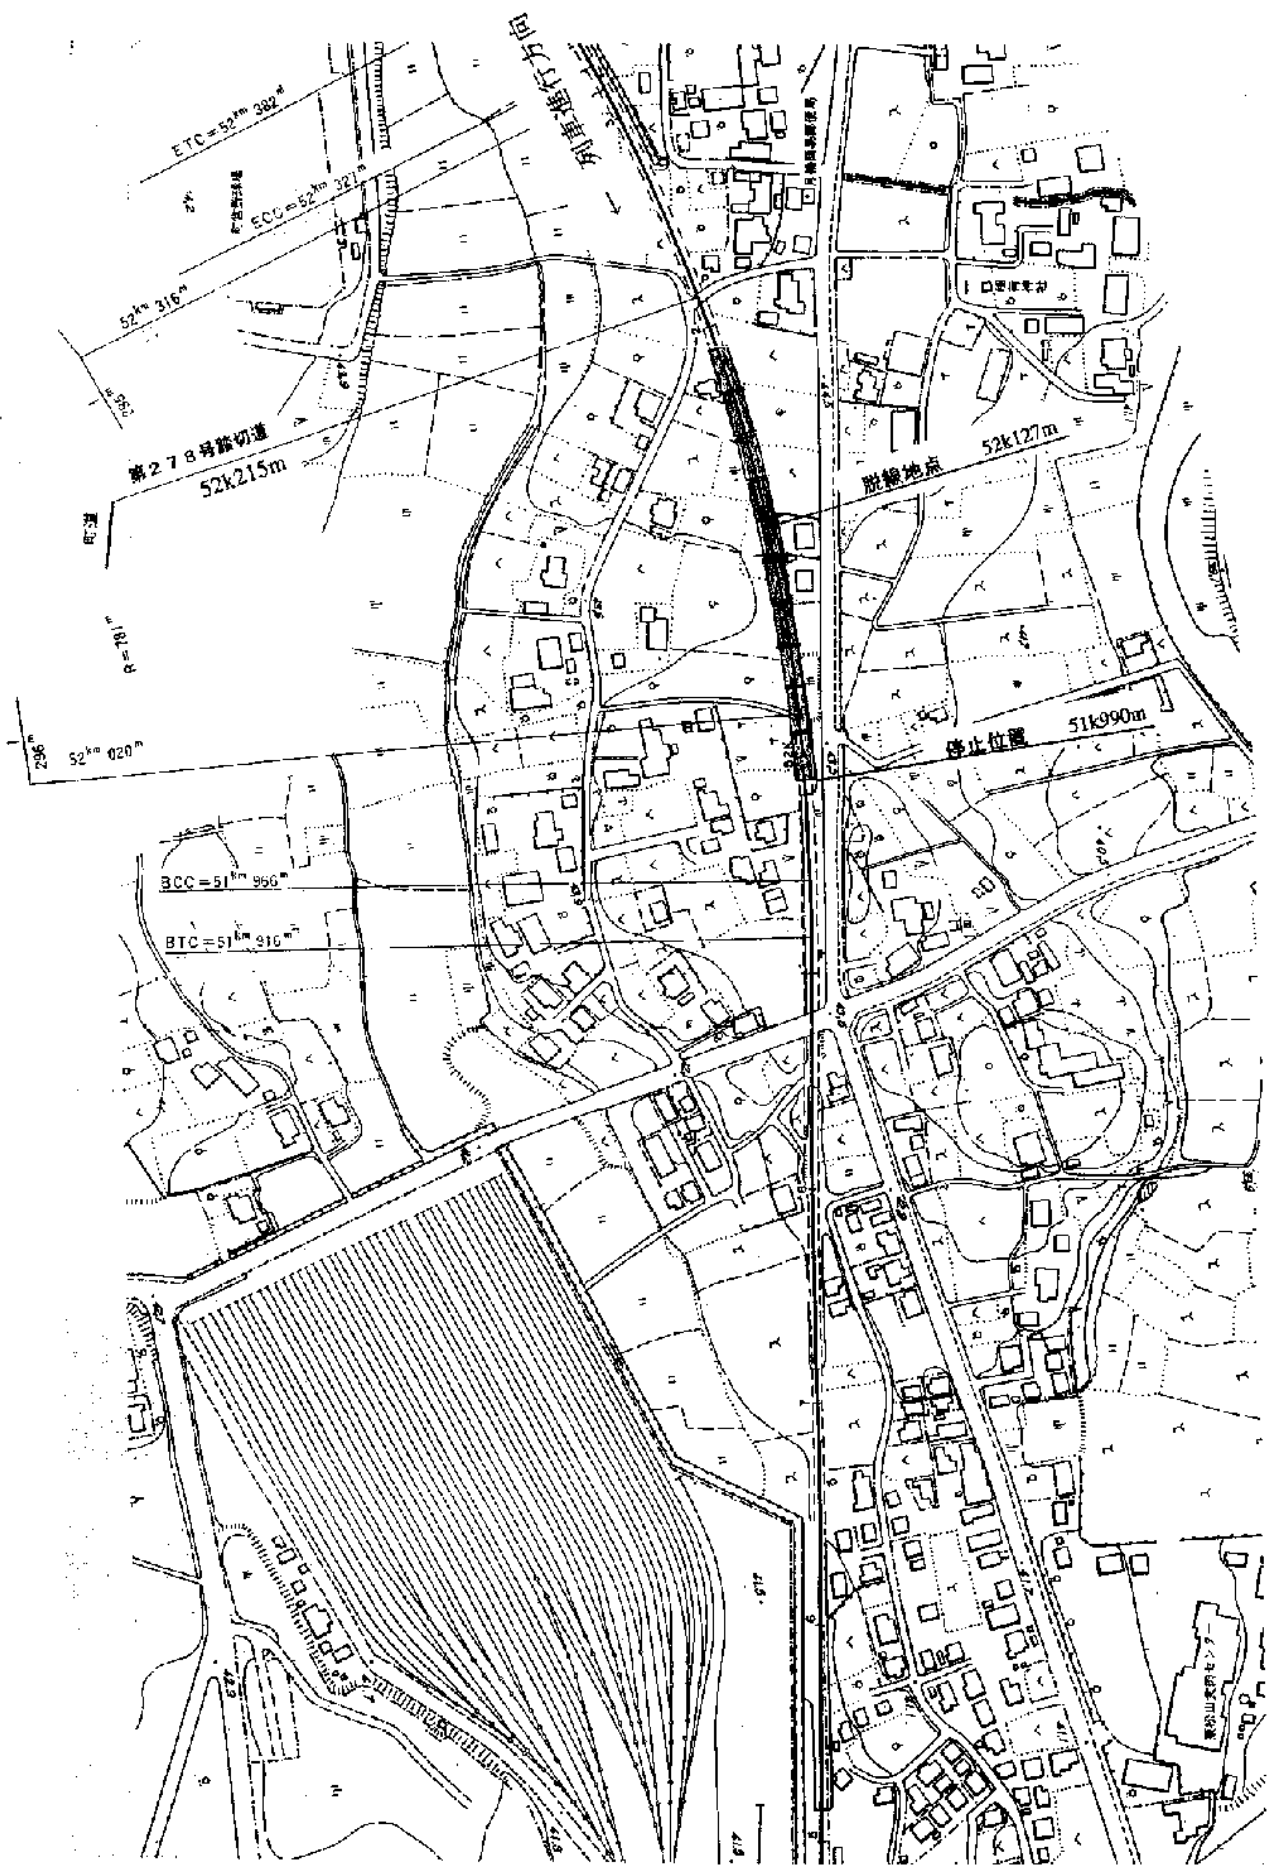
付図3 事故現場付近の線路線形図

事故現場付近の線路は、進行方向から見て半径 7 8 1 m の右円曲線、カント 7 0 mm、勾配下り 1 ‰ の区間である。

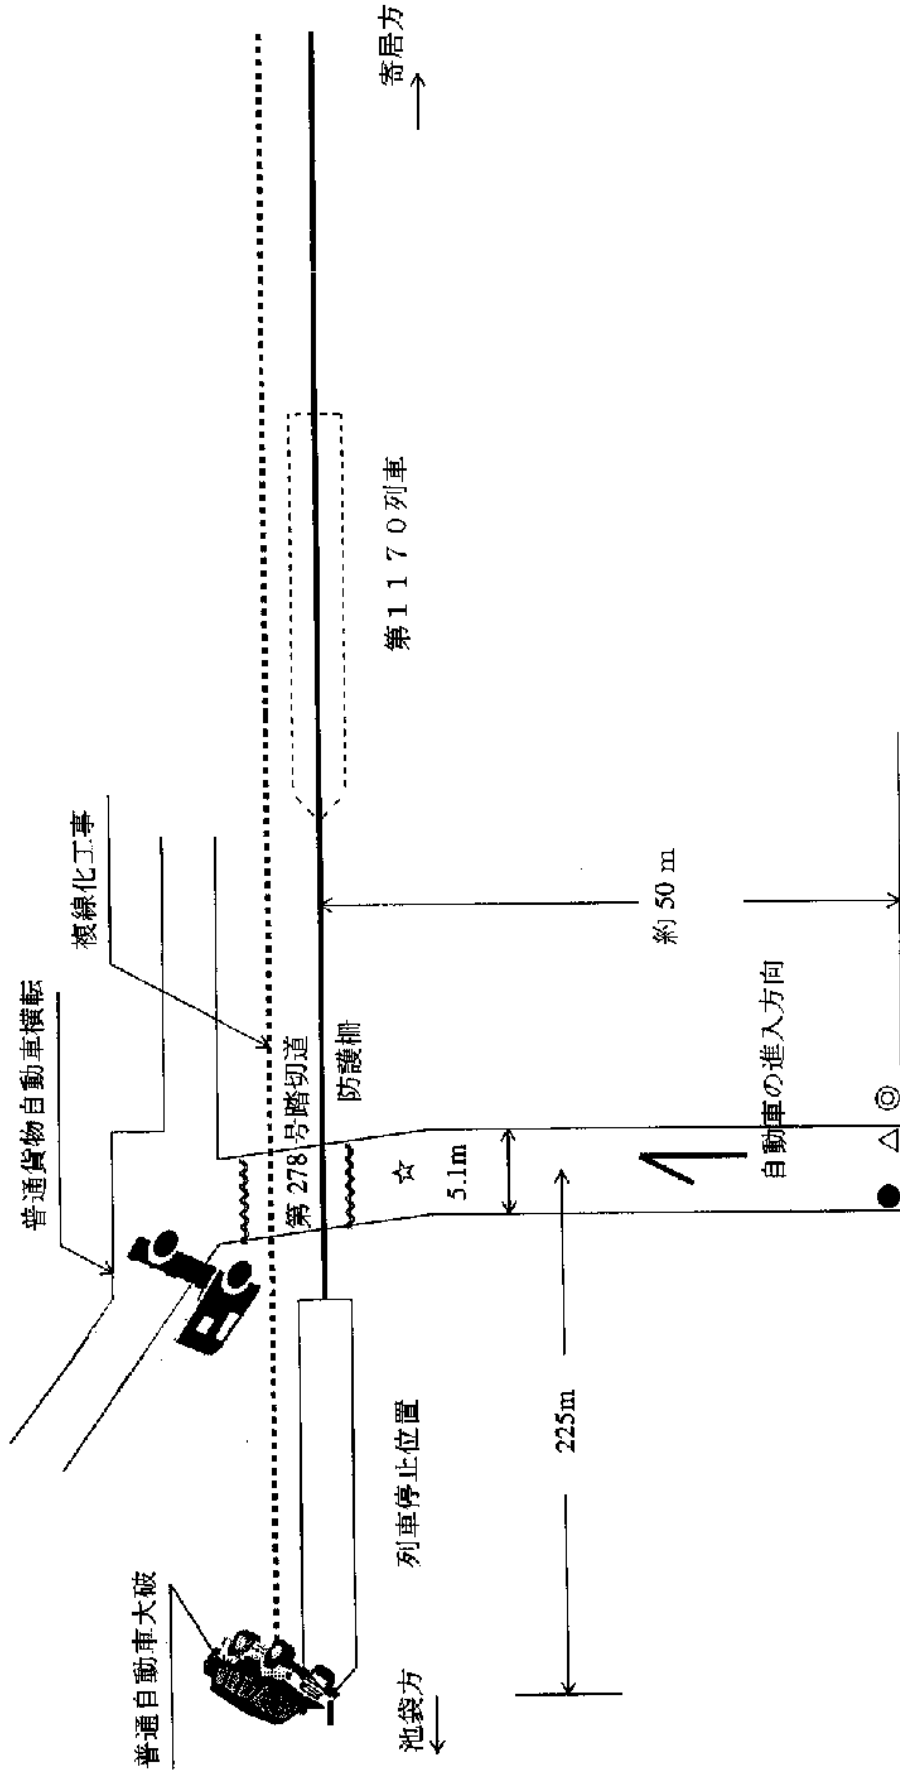
付図4 事故現場略図

事故後の同社の測定によれば、本列車の停止位置は、先頭 5 1 k 9 9 0 m、最後尾 5 2 k 1 9 0 m であった。

一方、2.3.1から、車輪は 5 2 k 1 2 7 m 付近において落輪し、5 1 k 9 9 2 m 地点で停止したと認められる。

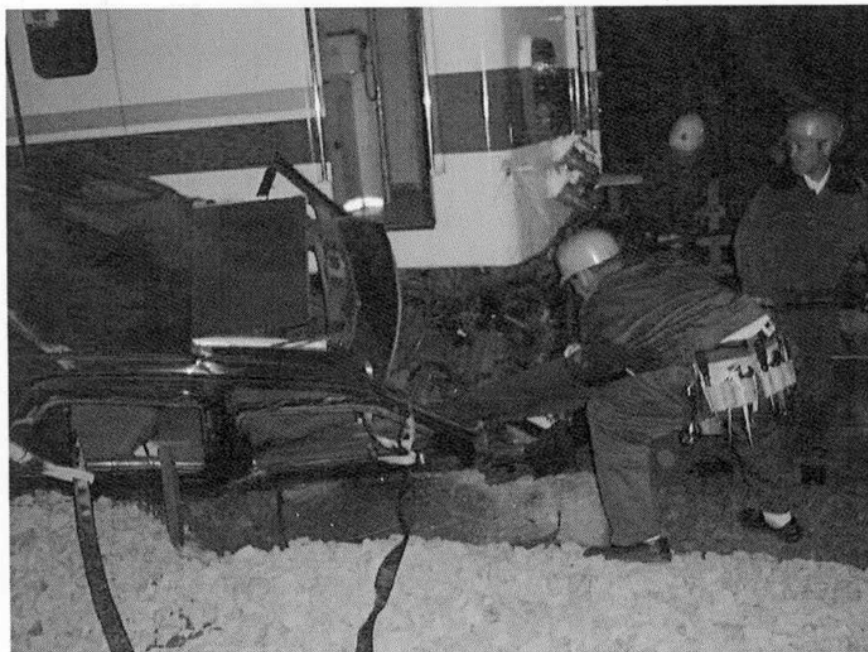
写真1 先頭車両に巻き込まれた
普通自動車の損傷状況

普通自動車は大破し、本件列車は軽微な損傷であった。

普通自動車は、本件列車の先頭車両の床下に巻き込まれ、大破した。

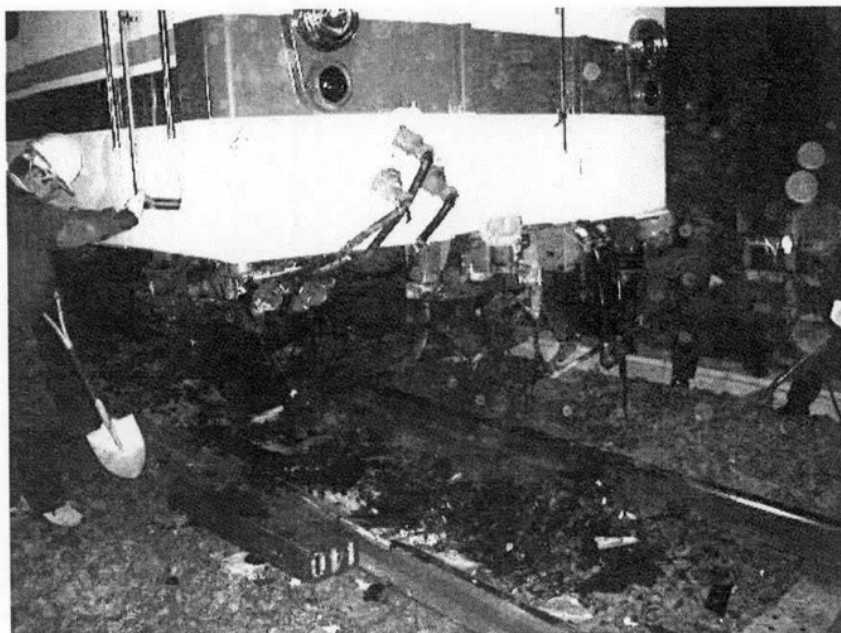
写真2 先頭車両の前台車全軸脱線の状況

本事故は、普通自動車の運転者が使用停止中の本件踏切に防護柵を突破して進入し、複線化工事を行っていた溝状の掘削部に落ちた後、普通自動車を移動しようとしてクレーンの操作を行った際に、普通自動車が本件列車の進路を支障したことから、本件列車と衝突し、普通自動車が先頭車両床下に巻き込まれたため、本件列車の第1軸及び第2軸が脱線したことによるものと推定される。

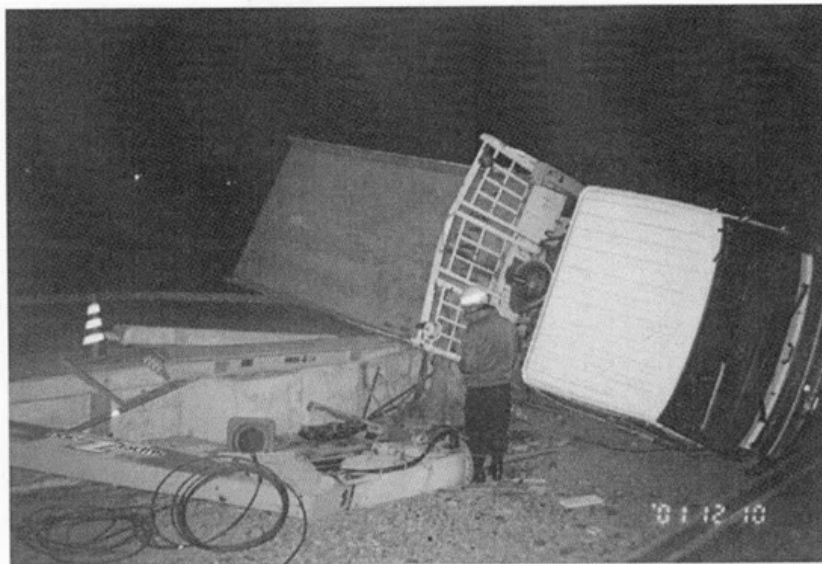
写真3 転倒した普通貨物自動車と
折損したクレーンのブーム

普通貨物自動車は、横倒しとなり、クレーンは、ブームが折損した。

3.1 普通自動車は、運転者の口述から、約1時間の飲酒後に運転し、十分な被視認性がある看板や防護柵等が設置してあったにもかかわらず、防護柵を突破して本件踏切内に進入し、複線化工事中の溝状の掘削部に落ちた。普通自動車は同掘削部に落ちた時点では本線を支障していなかったものと推定される。その後、運転者は同社にこのことを通報して、列車の安全な運行に支障のない方法で普通自動車を移動させる措置について同社と協議することなく、自ら、クレーンを搭載した貨物自動車を取り付け、玉掛けとクレーン操作を行って普通自動車を移動させようとした。しかし、運転者はこれらの操作に係る資格を有しておらず、十分な技能を有していなかったと考えられ、このため、クレーンによるつり上げの途中で、貨物自動車が傾斜し、つり上げていた普通自動車が本件列車の進路を支障するに至ったものと推定される。

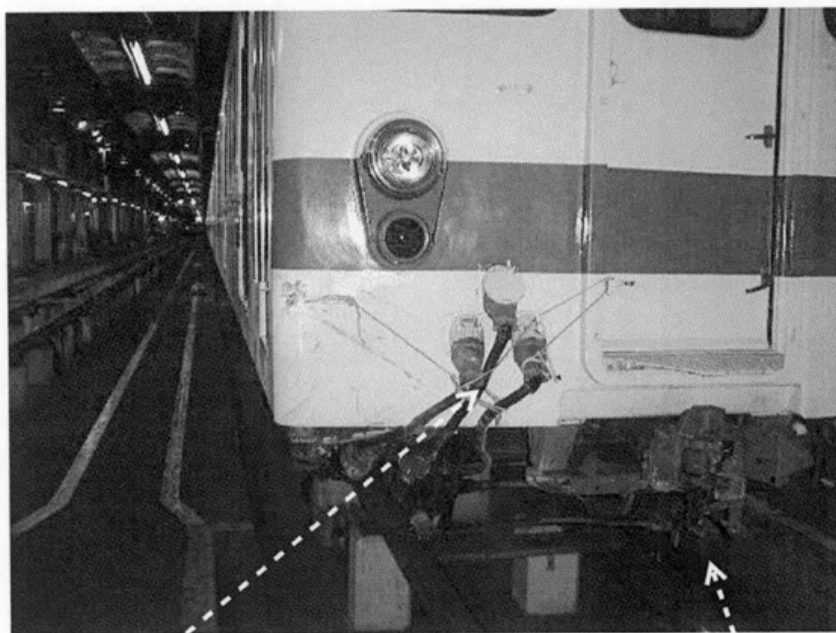
写真4 先頭車両の損傷状況(1)

自動連結器	変形
排障器	変形
前台車の第 1 軸ブレーキ横ばり	変形
前台車の第 1 軸右側ブレーキロッド	変形
カップラ 3 本	変形
右側乗務員昇降ステップ	変形

カップラ変形

自動連結器変形

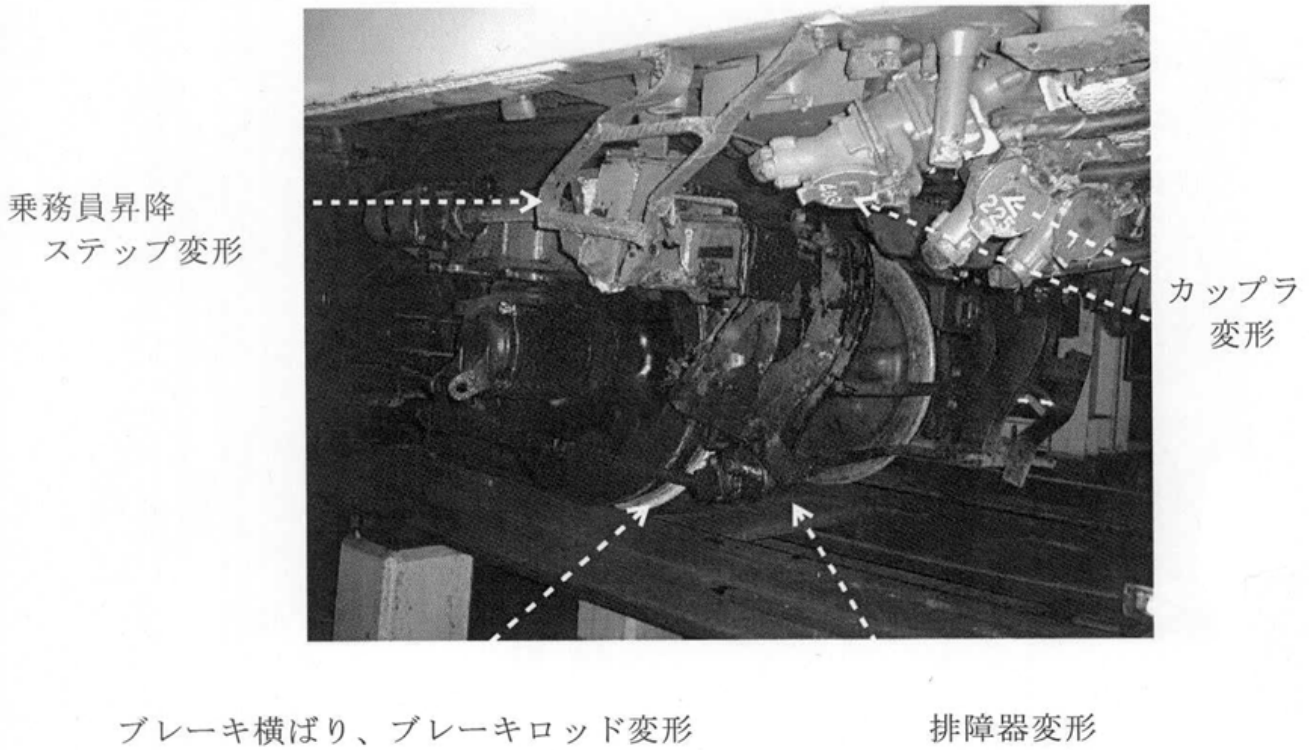
写真5 先頭車両の損傷状況（2）

同社からの報告によれば、事故による先頭台車のブレーキ横ばり等の変形はブレーキの機能に影響を及ぼすほどではなく、事故後、本列車を回送する際に行ったブレーキの機能の確認では、異常は認められなかったとのことであった。

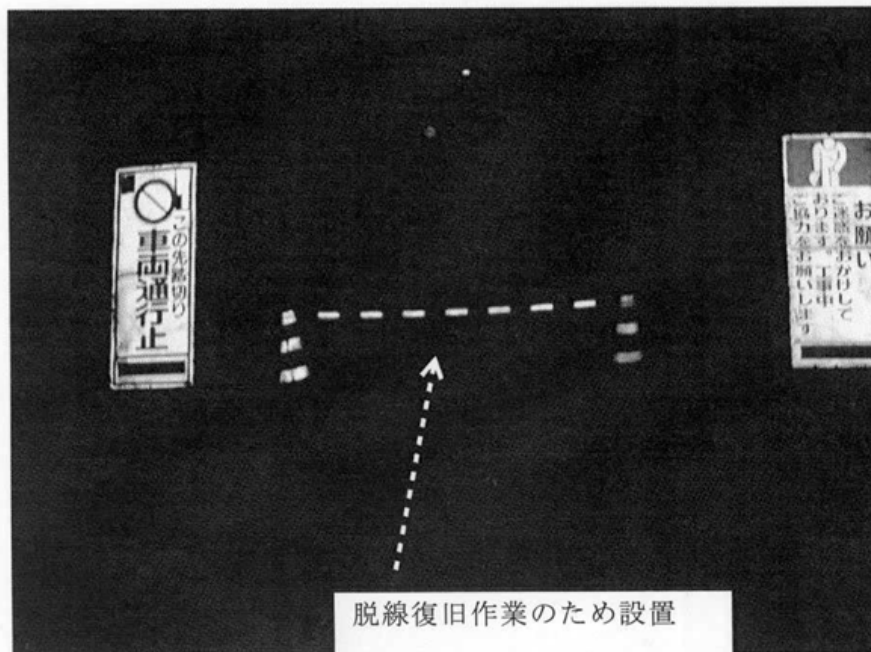
写真6 本件踏切の北側進入路に設置されていた看板

また、本件踏切北側手前約50mの町道からの進入路の左側にそれを示す「この先踏切り 車両通行止」及び右側に「お願い ご迷惑をおかけしております。工事中 ご協力をお願いします」と書かれた看板が設置されていた。

なお、これらの防護柵、看板等は東松山警察署の道路使用の許可条件に従って設置されたものである。それらの被視認性については、事故の直前に車を運転し、本件踏切近傍の自宅に帰った者の口述によれば、夜間ではあったが十分な被視認性を有していたとのことであった。

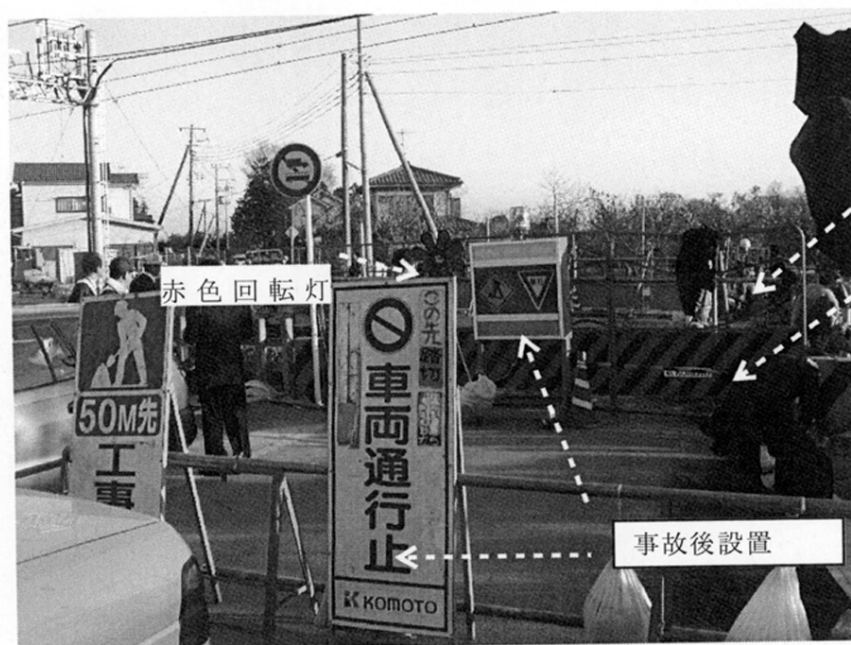
写真7 本件踏切の防護柵等（北側）

- (1) 下板橋駅起点5 2 k 1 2 7 m (以下「下板橋駅起点」は省略。)付近から5 2 k 1 1 9 m付近にかけて、進行左側のレール(曲線の外軌側レール)締結装置の軌間外のボルトの頭に傷が見られた。
- (2) 5 2 k 1 1 9 m付近から5 2 k 0 9 4 m付近にかけて、軌間内及び進行左側の軌間外のPCまくら木上に車輪のフランジによる走行痕が見られた。
- (3) 5 2 k 0 9 4 m付近から5 1 k 9 9 2 m付近にかけて、PCまくら木上に車輪のフランジによる走行痕が見られた。この区間における進行方向右側のレール(曲線の内軌側レール)頭部内側と右側車輪フランジにより生じたPCまくら木上の痕跡との間隔は、最大約7 0 cmであり、2 3 2本のPCまくら木が損傷した。
- (4) 防護柵は、3枚全てが普通自動車に押し込まれて、複線化工事中の溝状の掘削部に落ち込み変形しており、また、赤色回転灯は同掘削部の中で大破していた。

本件踏切は、複線化工事のため事故当日の8時30分から使用停止とされ、複線敷部分を掘削し、進入路には防護柵、チューブライト及び赤色回転灯を設け、夜間は無人となるが、自動車等が進入しないようになっていた。
