鉄 道 事 故 調 査 報 告 書

I 北海道旅客鉄道株式会社石勝線川端駅構内
列車脱線事故

鉄道事故調査報告書

事故種類：列車脱線事故

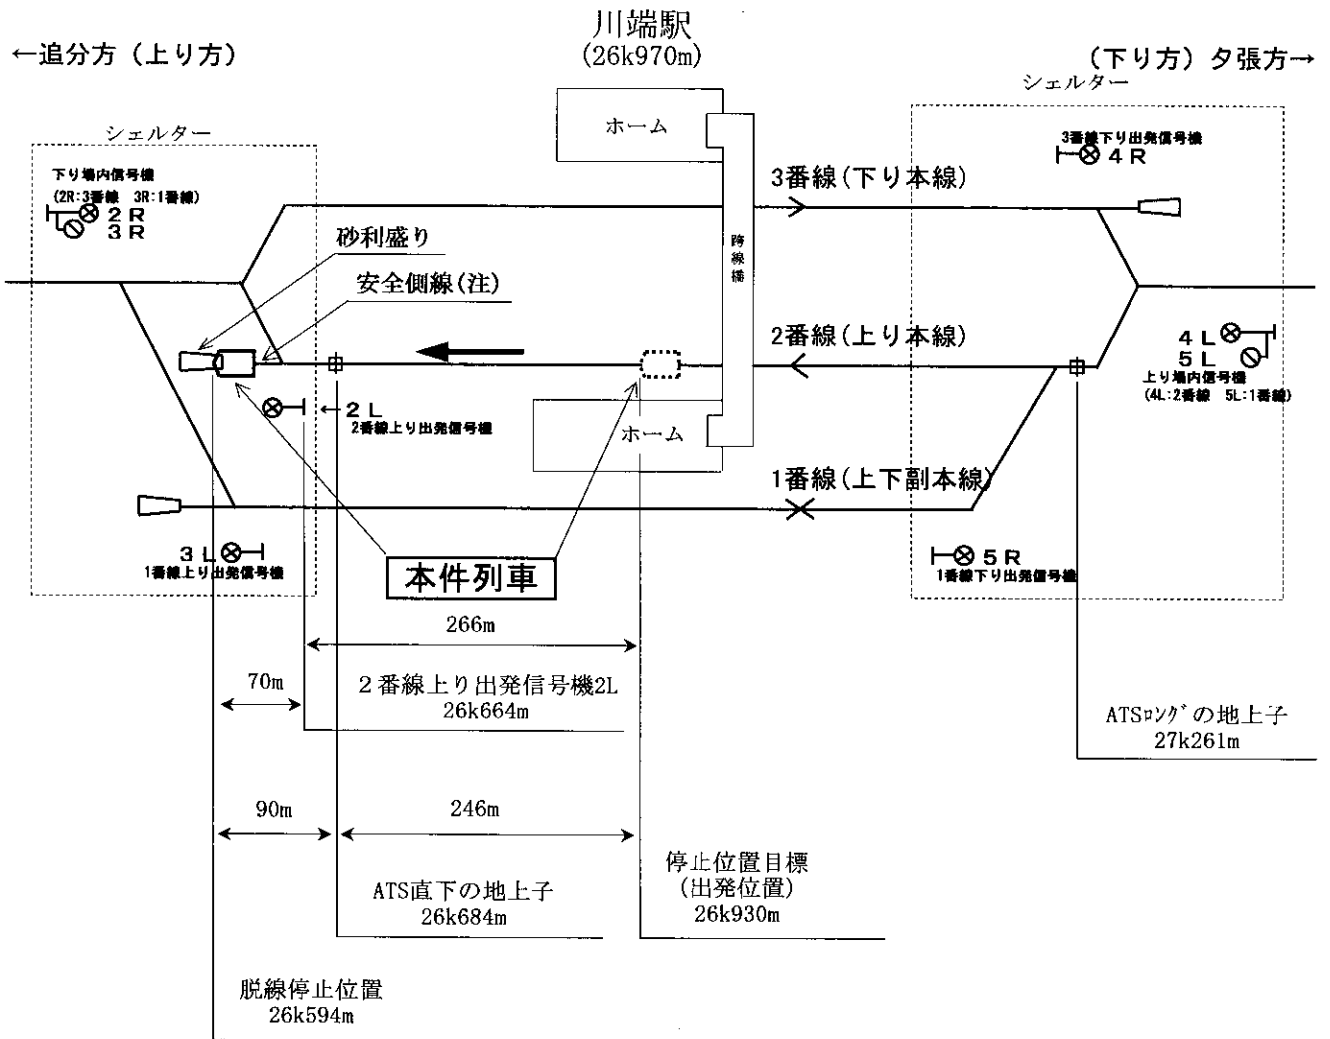
付図2 川端駅構内事故現場略図

この結果、この停止位置目標から 2 番線上り出発信号機 2 L までの距離は 2 6 6 m となっている。

直下の地上子は、同信号機の手前 2 0 m の位置 (2 6 k 6 8 4 m) に設置されており、同信号機が停止信号を現示しているときには、この地上子を通過する列車に対して警報音を鳴動させる。この直下の地上子による警報の場合は、運転士による確認扱い (常用ブレーキの操作を行った後に確認ボタンを押すこと。) を行うことができず、自動的に非常ブレーキが動作する。

1 両編成の列車の場合は、停止位置から直下の地上子までの距離が長くなることから、当該列車が誤って出発し、通常どおりの加速をした場合には、直下の地上子により A T S が動作しても同信号機までに列車を停止させることが出来ないが、この場合には当該列車を安全側線に進入させて停止させる

一方、ロングの地上子は、同信号機の手前597mの位置(27k261m)に設置されており、同信号機が停止信号を現示しているときに、この地上子を通る列車に対して警報音を鳴動させる。運転士はこの警報音の鳴動により確認扱いを行い、運転士の操作により列車を所定停止位置に停止させることとしているが、運転士が5秒以内に確認扱いを行わないときは自動的に非常ブレーキが動作する。

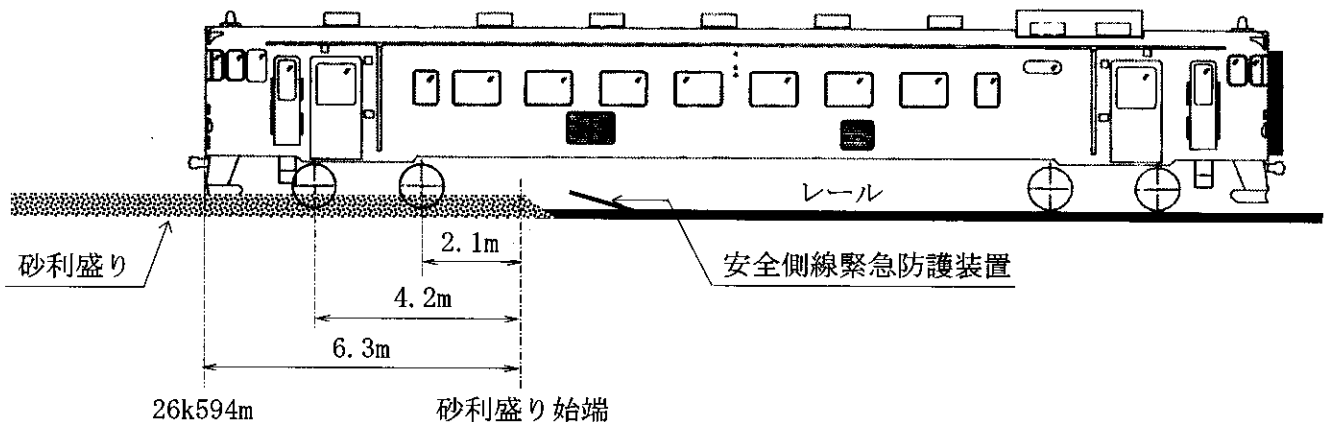
付図3 脱線状態略図

本件列車の事故後の停止位置は、2番線上り出発信号機2Lを70m行き過ぎた位置(26k594m)であり、先頭台車の第1軸及び第2軸が安全側線終端の砂利盛りに進入し、砂利盛り始端からそれぞれ4.2m、2.1mの位置であった。

本件列車は 1 両編成であり、停止位置から出発信号機までの距離が長いため、通常の加速で運転をすると、出発信号機の位置では速度が高くなる。このため、非常ブレーキが動作したときの速度は、運転士の口述によれば約 4 5 km/h であり、この結果、本件列車は非常ブレーキが正常に動作したものの、出発信号機までに停止することができず、先頭台車の第 1 軸及び第 2 軸が安全側線終端の砂利盛りに進入して脱線し、出発信号機を 7 0 m 行き過ぎた地点で停止したものと推定される。

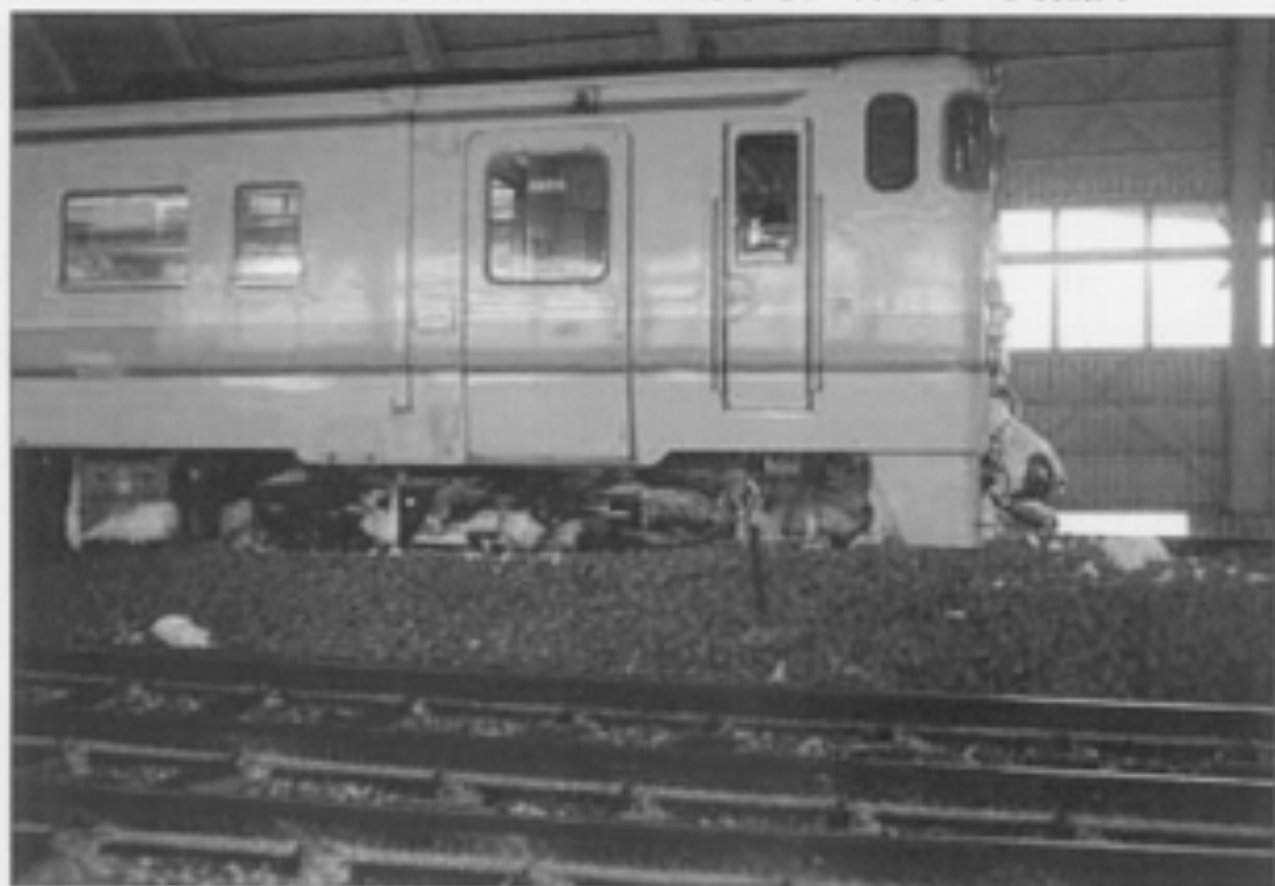
写真2 事故現場における脱線状況（右側から撮影）
