鐵道事故調查報告書

東武鐵道株式会社野田線運河駅～梅郷駅間列車火災事故

平成14年10月25日

航空・鐵道事故調查委員會

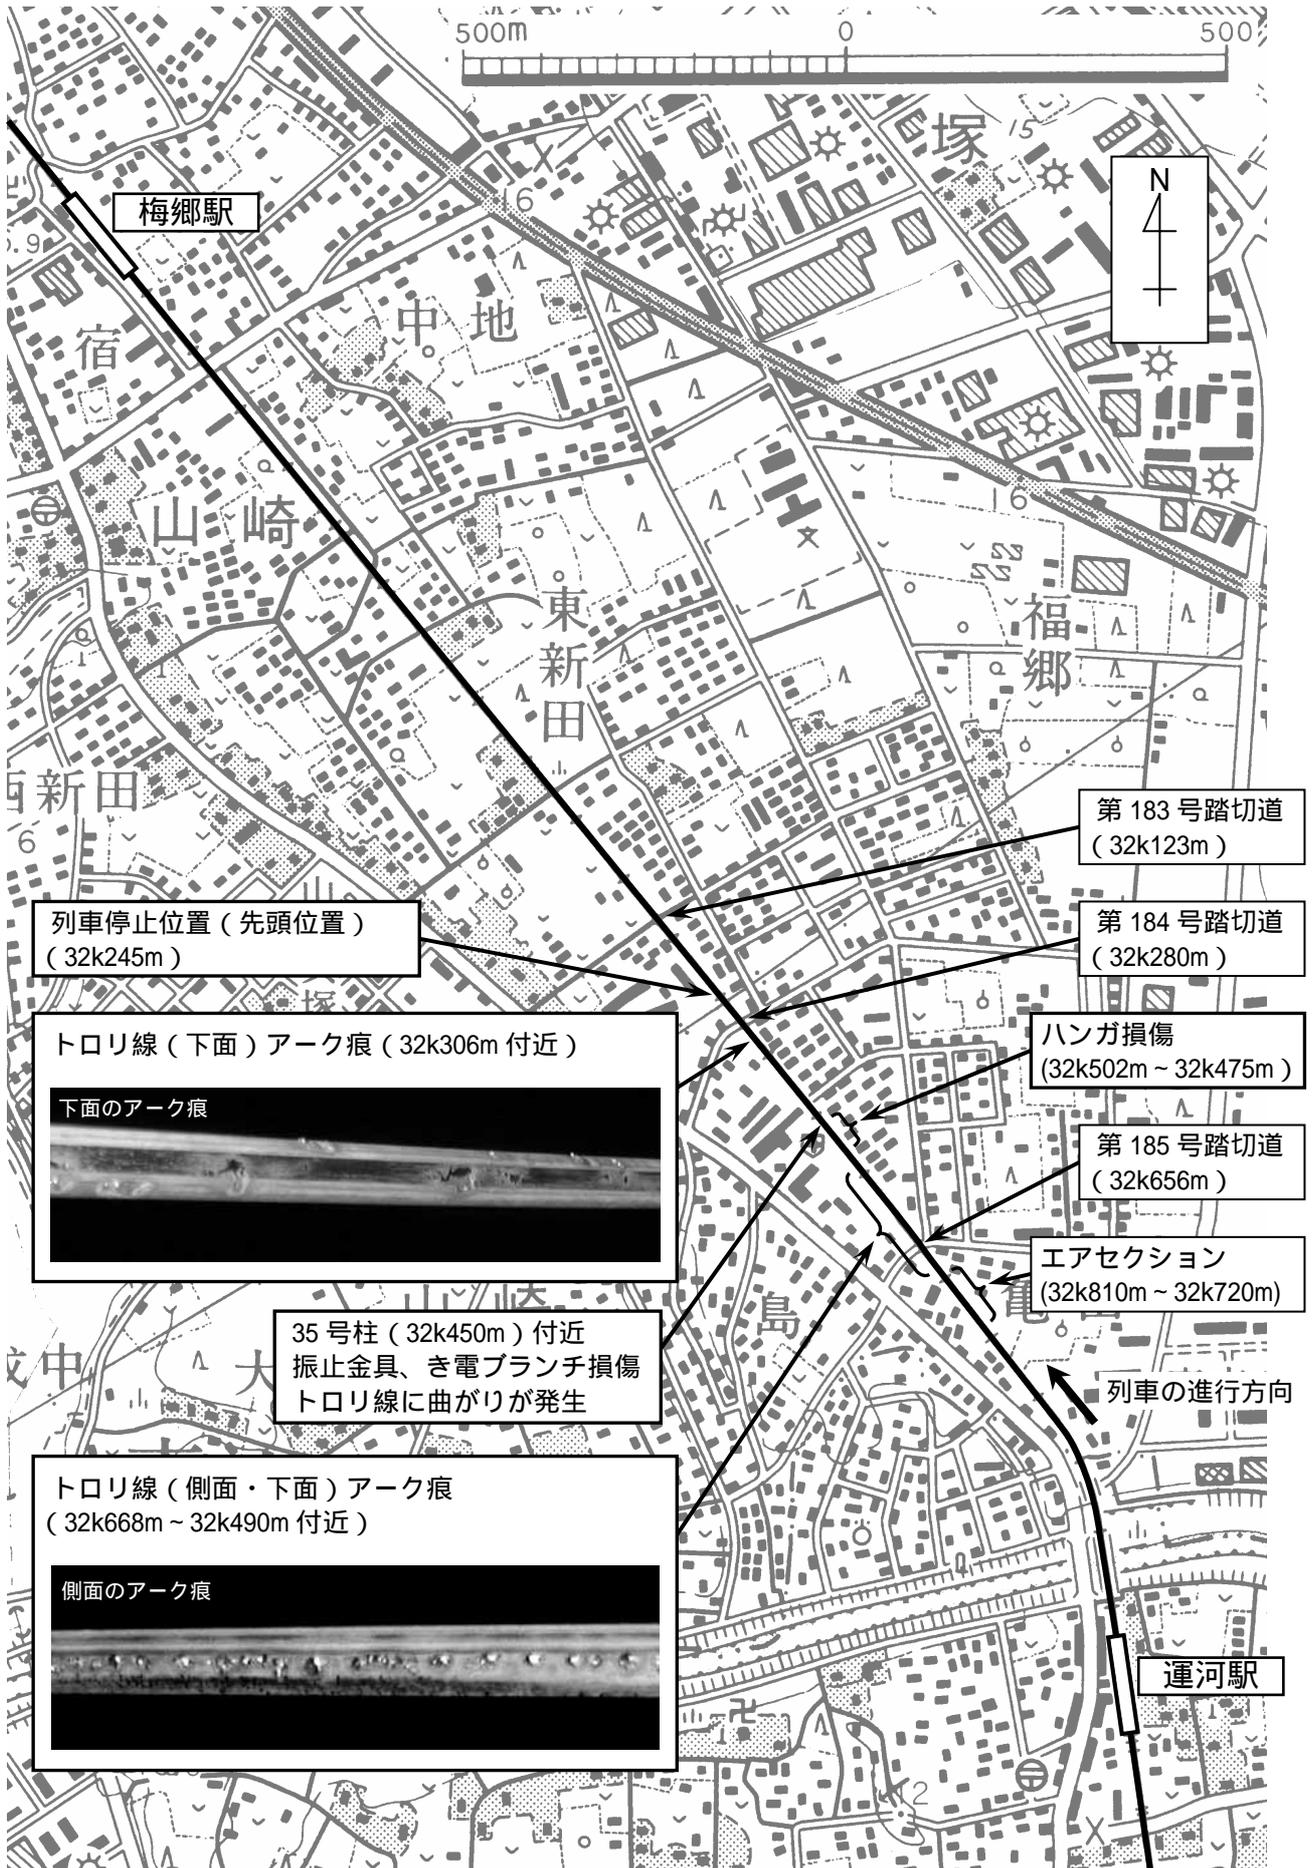
付図2 現場付近の地形図と電車線路の被害状況

32k668m から 32k490m 付近にかけて約 178m にわたり、トロリ線にアークにより生じた溶融痕（以下「アーク痕」という。）が点在し、その先の 32k306m 付近のトロリ線にもアーク痕が認められた。

35号柱（32k450m）付近のトロリ線に曲がりが見られた。

32k502m から 32k475m にかけて、複数のハンガが損傷していた。

35号柱（32k450m）付近の電車線路に、振止金具の屈曲、き電ブランチの素線断線が認められた。

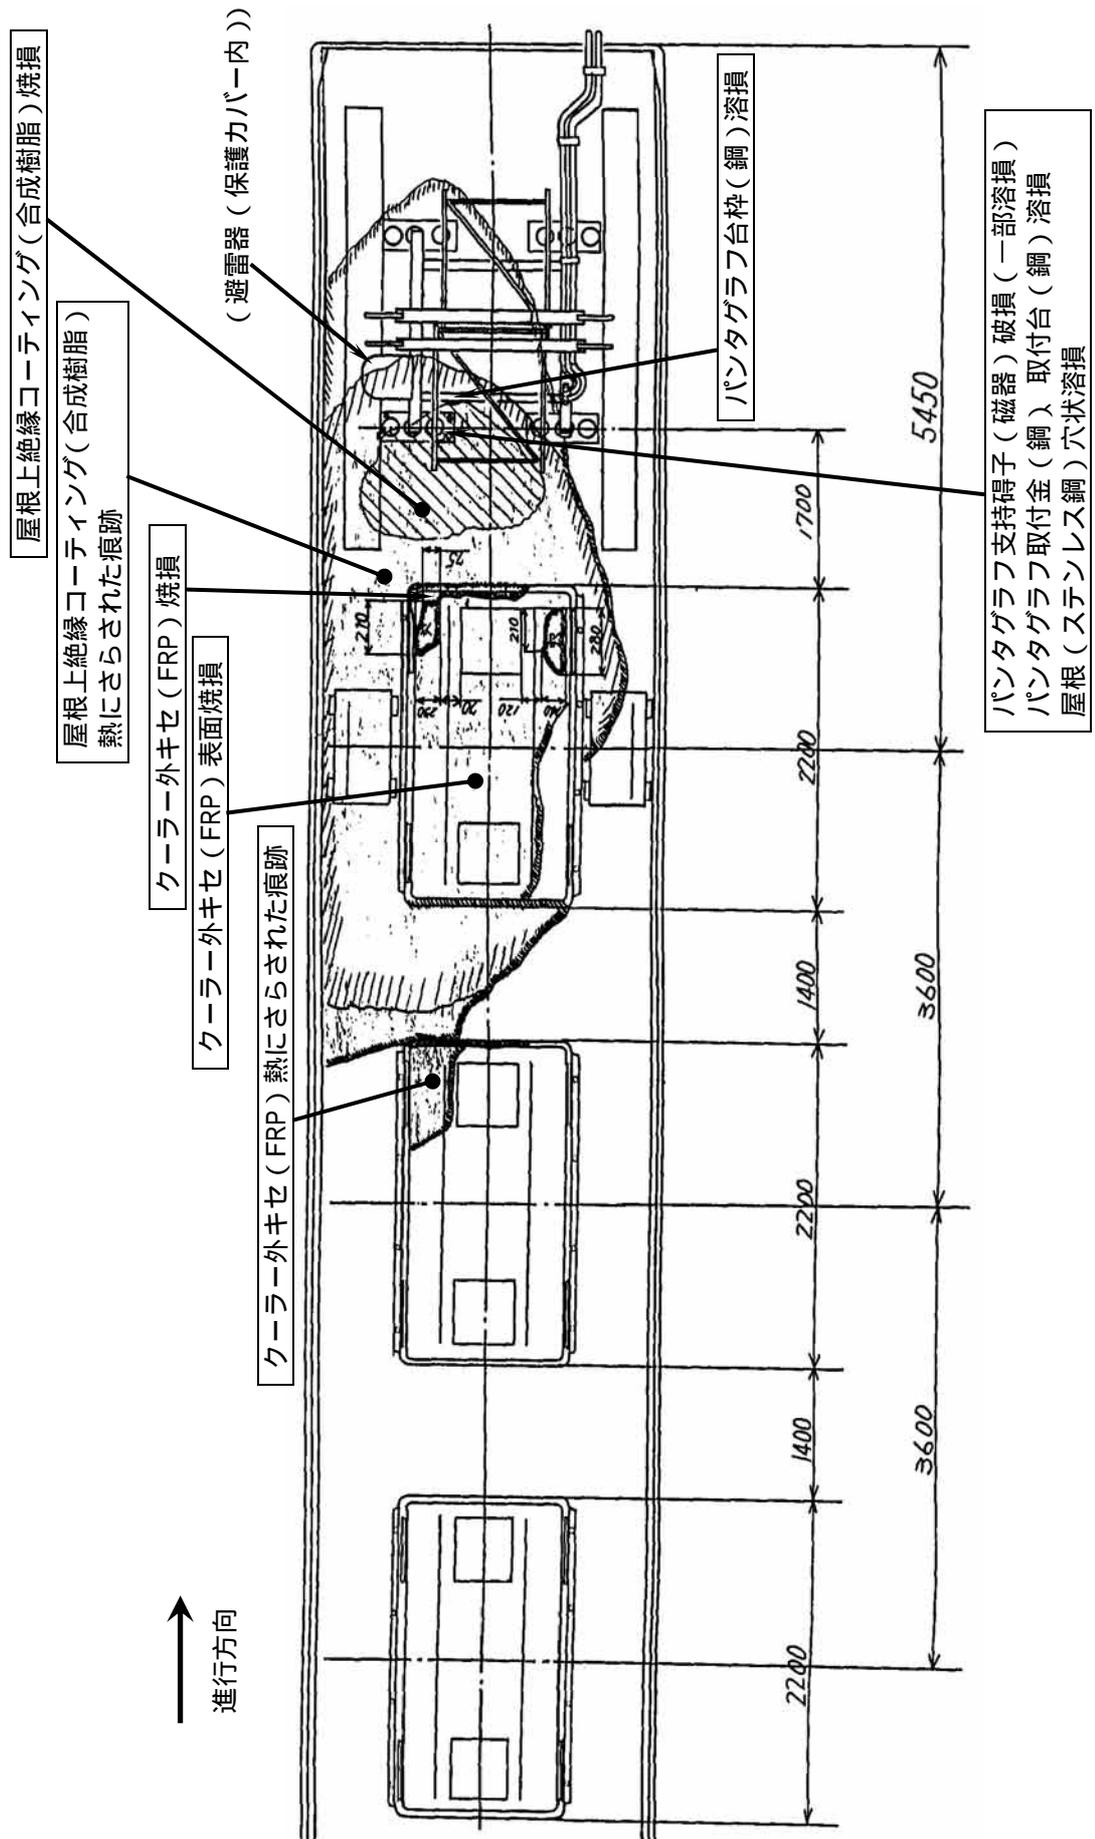
付図4 車両の屋根上の損傷状況

パンタグラフの左側後方の支持部にある4箇所の取付けボルトのうち3箇所が溶損して、屋根板に穴が生じており、車内天井まで貫通していた。屋根板に生じた穴の大きさは、2箇所が直径約3cm、1箇所が直径約8cmであった。また、避雷器の接地線を屋根板に取付けている箇所に溶損が生じていた。

上記のパンタグラフ周辺部から後方にかけて屋根上絶縁コーティング材が焼損し、パンタグラフの後方に近接するクーラー外キセ³の左側前部も焼損してい

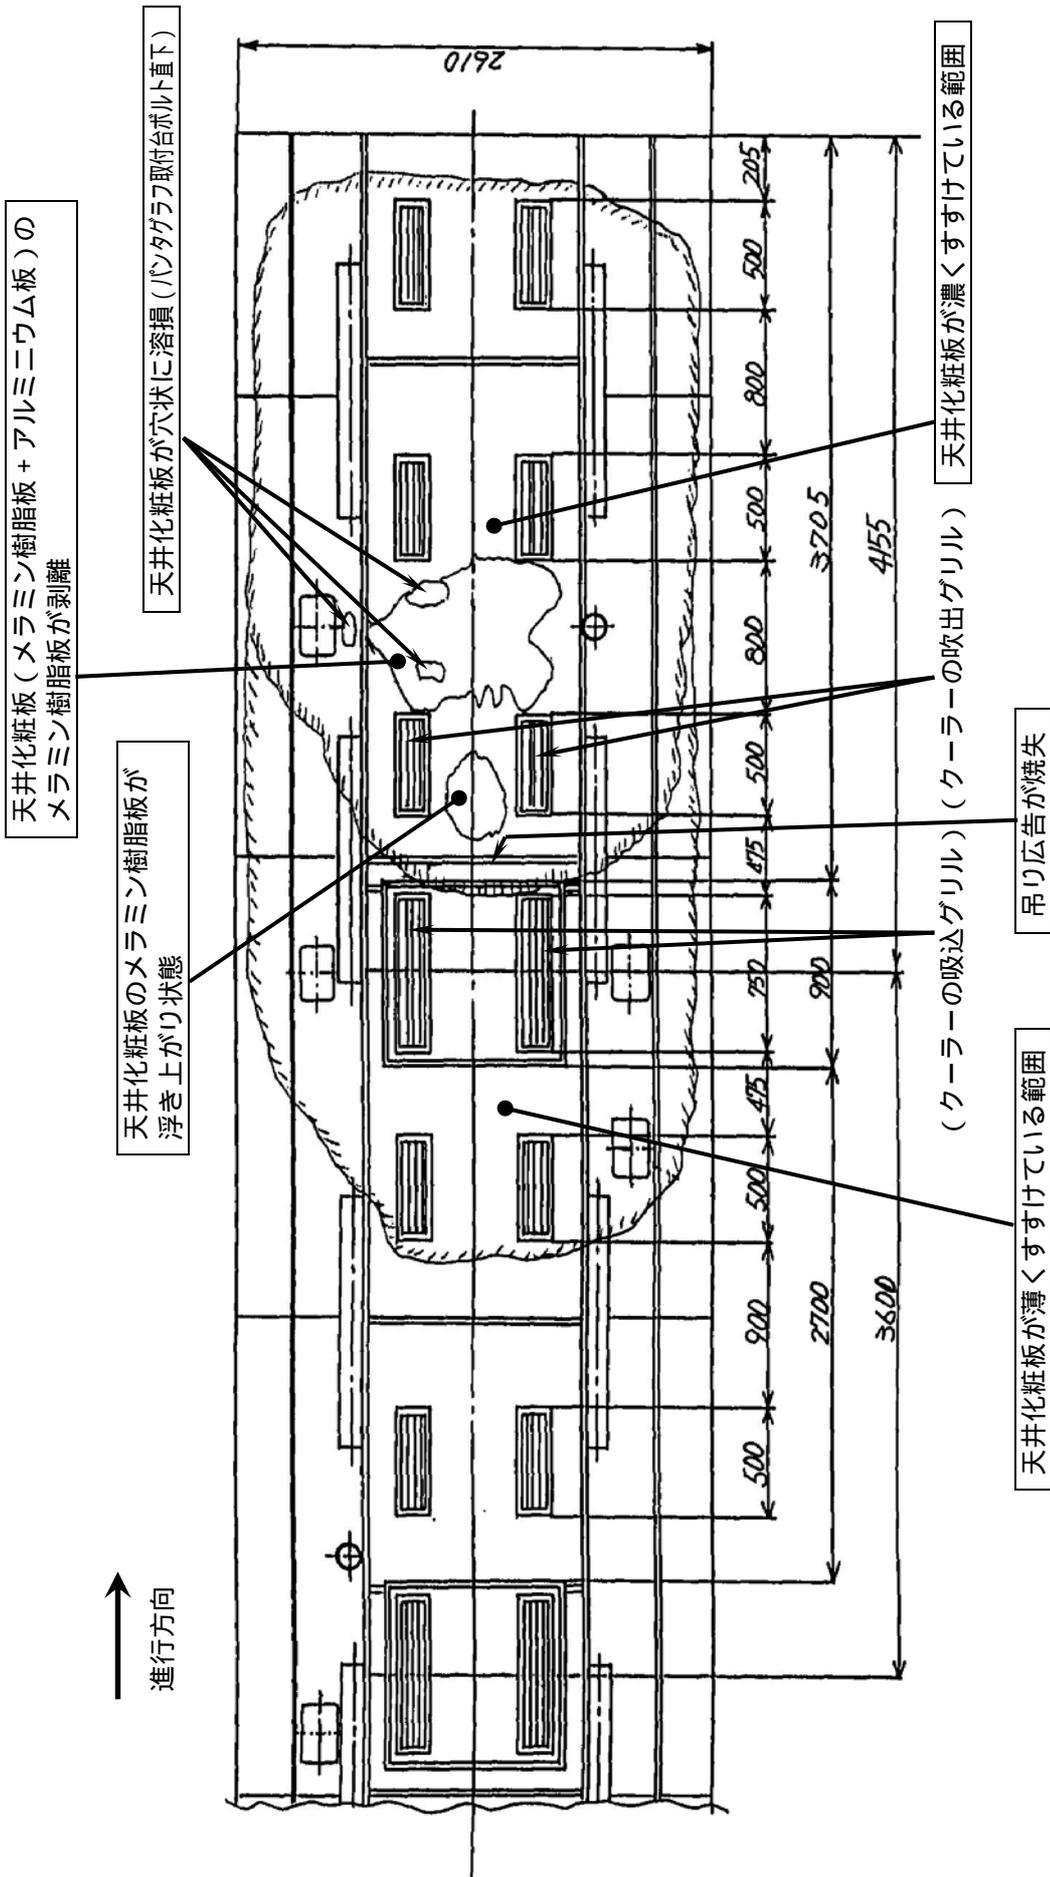
付図5 車両室内の天井の損傷状況

車内の天井化粧板は、屋根上から貫通する穴が生じ、その周辺の天井化粧板には、表面の剥離や浮き上がりが認められた。また、クーラーの吸込グリル及び吹出グリルが焼損し、吊り広告が焼失していた。(付図5、6及び写真4参照)

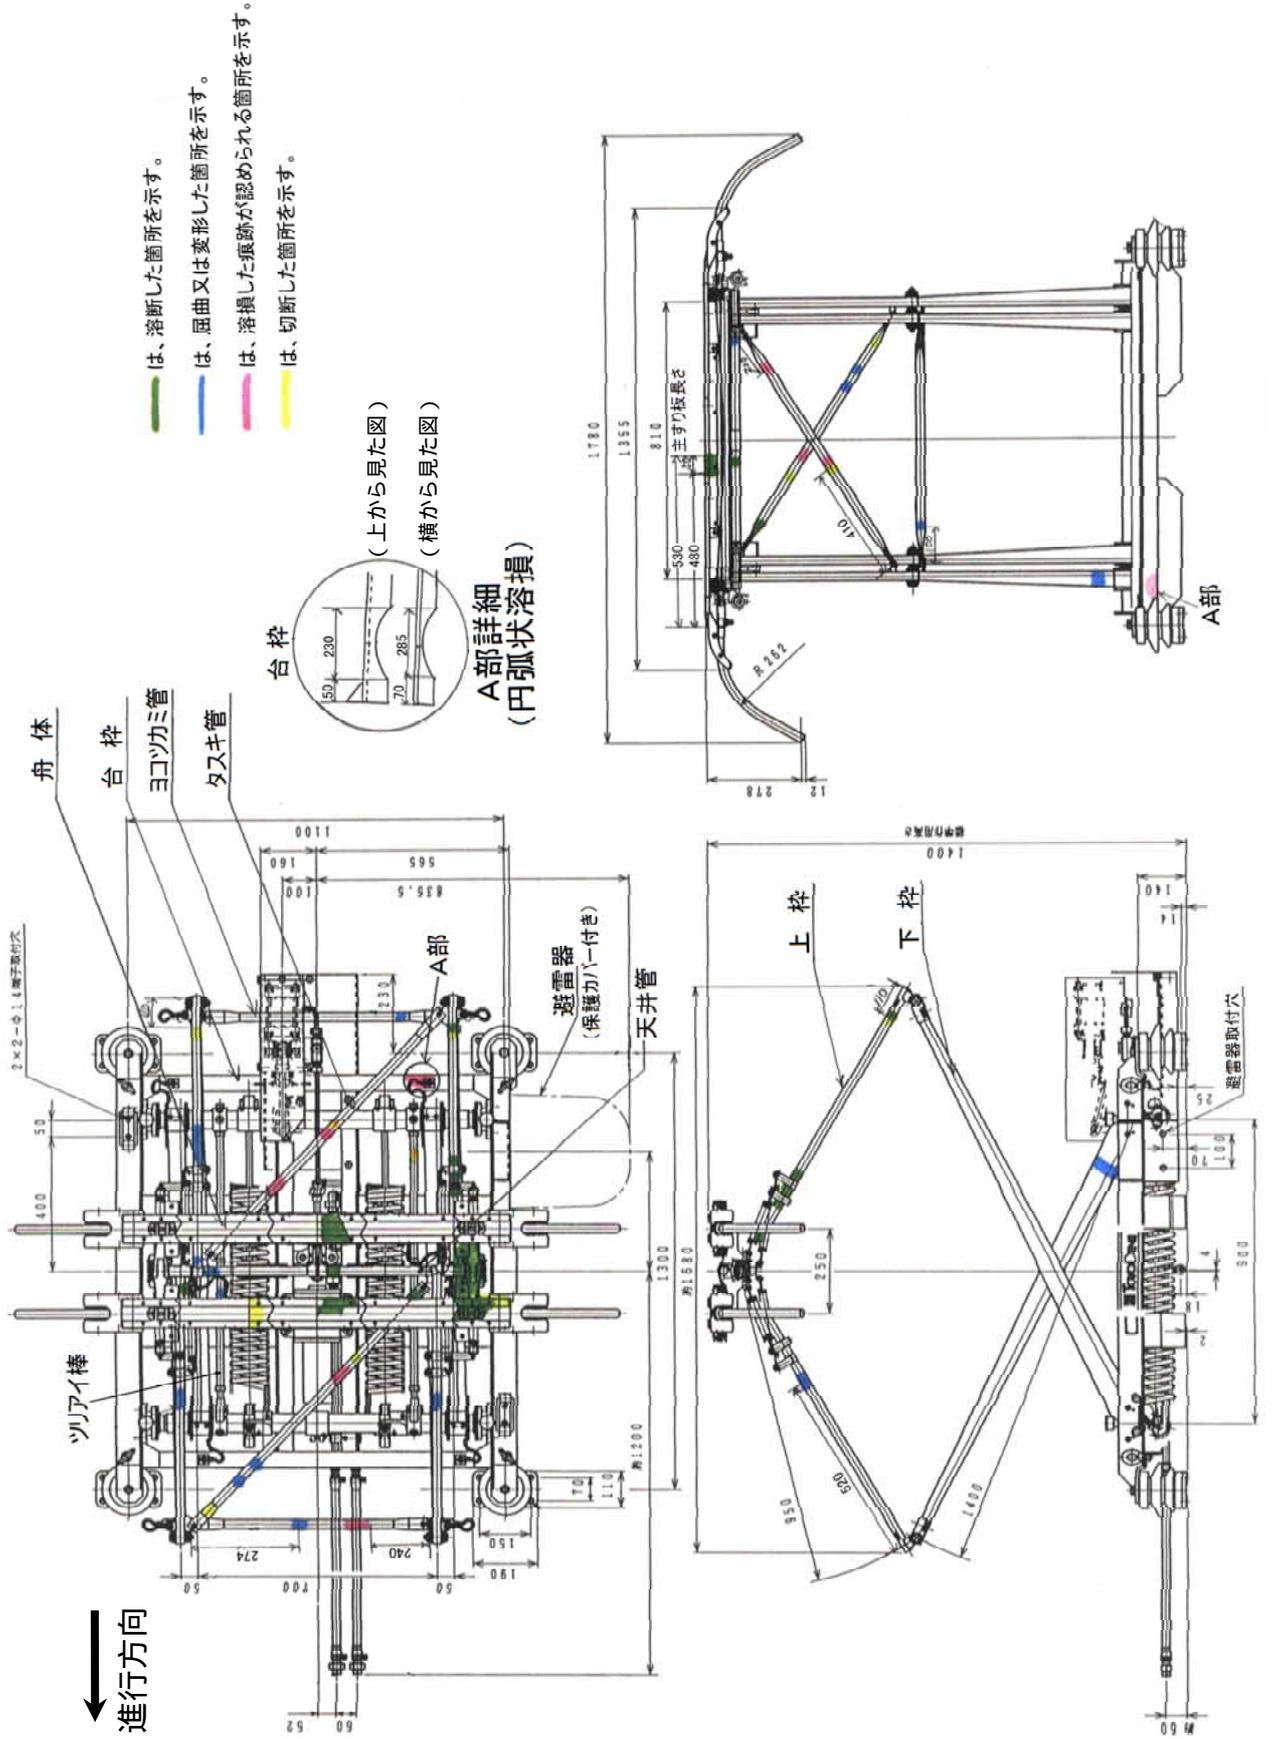
付図7 パンタグラフの損傷状況

パンタグラフは、舟体⁴及び上枠を中心に大破していた。(付図7及び写真5参照)

- a 本件避雷器に生じた接地線部のアーク及び避圧膜から吹き出したアークは一体となって、パンタグラフ台枠側面にある避雷器取付け金具と接地端子（接地線を屋根板に取付けるための端子）の間をバイパスし、避雷器の碍子を偏熱破壊させた。さらに、本アークは、走行風により、高電位側の電極が避雷器取付け金具部からパンタグラフ台枠後部（付図 7 及び写真 1 の円弧状溶損部付近）に転移し、次に、接地側の電極が、接地端子部からパンタグラフ取

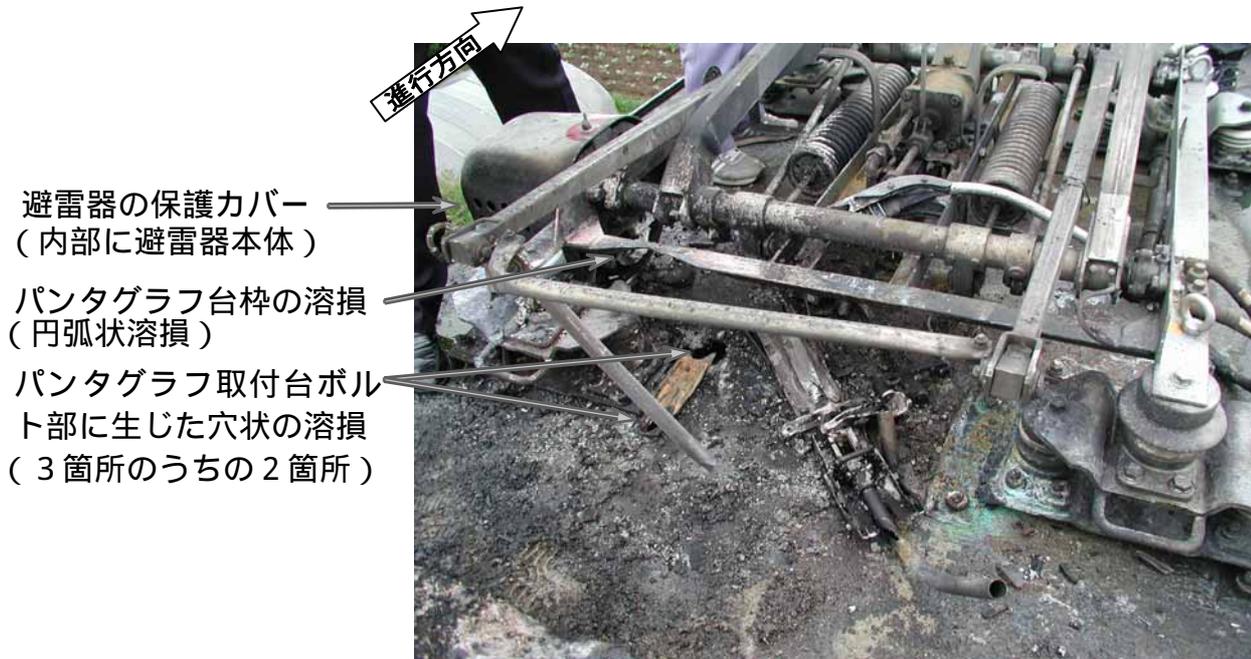
写真1 車両屋根上の損傷状況(1)

避雷器は、パンタグラフの台枠の左側後方の位置に固定されており、保護カバーの中に納められている。(写真1参照)

事故発生車両のパンタグラフの支持碍子は、パンタグラフから見て左側後部のものが全て割れていた。また、この支持部のパンタグラフ取付台（下部の碍子と屋根とを固定している金属板）のボルト部において屋根板を貫通する穴が生じており、パンタグラフ取付金（上部の碍子と下部の碍子との間に設けられた金属板）やこの付近のパンタグラフ台枠にもアークにより生じた顕著な溶融痕が認められた。（写真1、3参照）

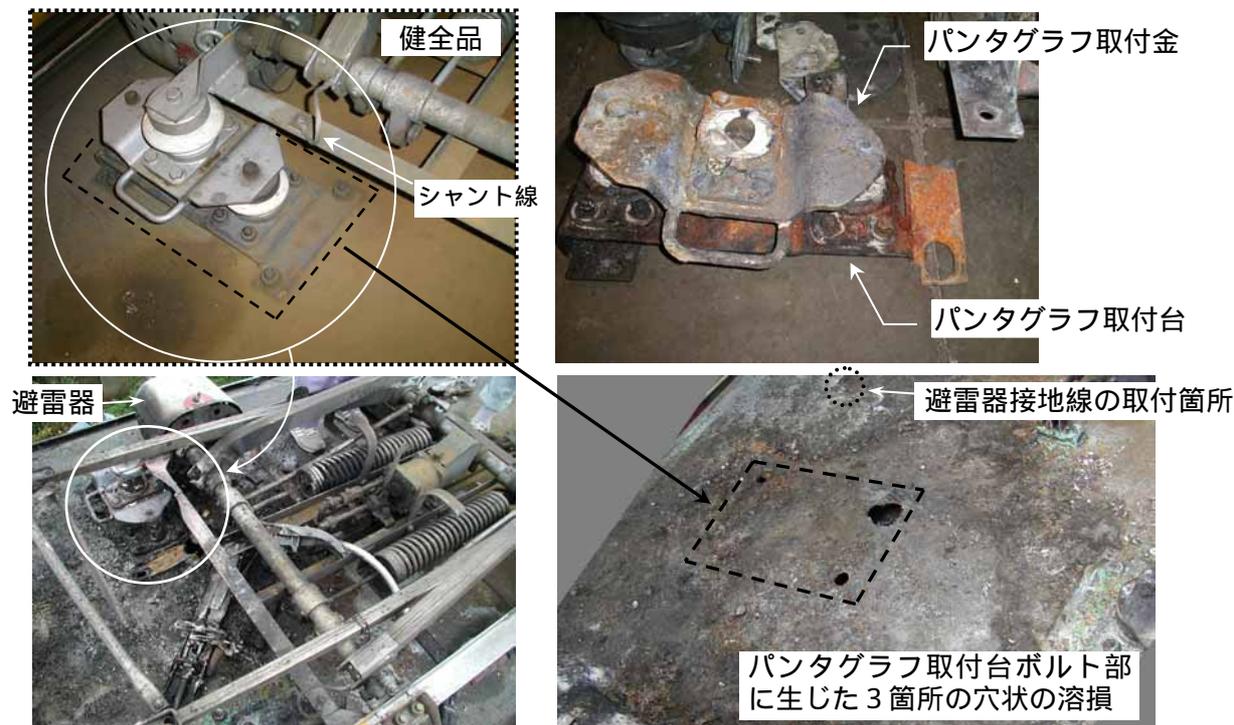
写真3 パンタグラフの支持部の状況

パンタグラフの2段になっている支持碍子はいずれも破損し、碍子を固定している金属板の一部が溶損していた。(付図6及び写真3参照)

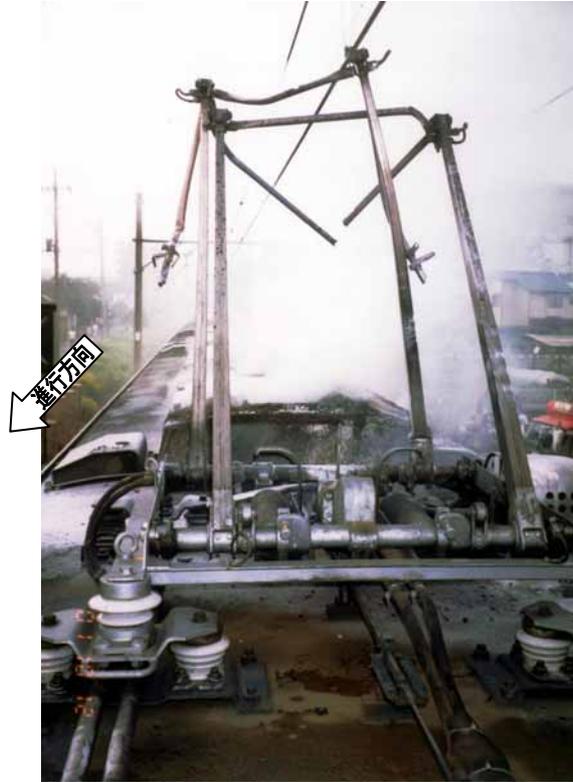
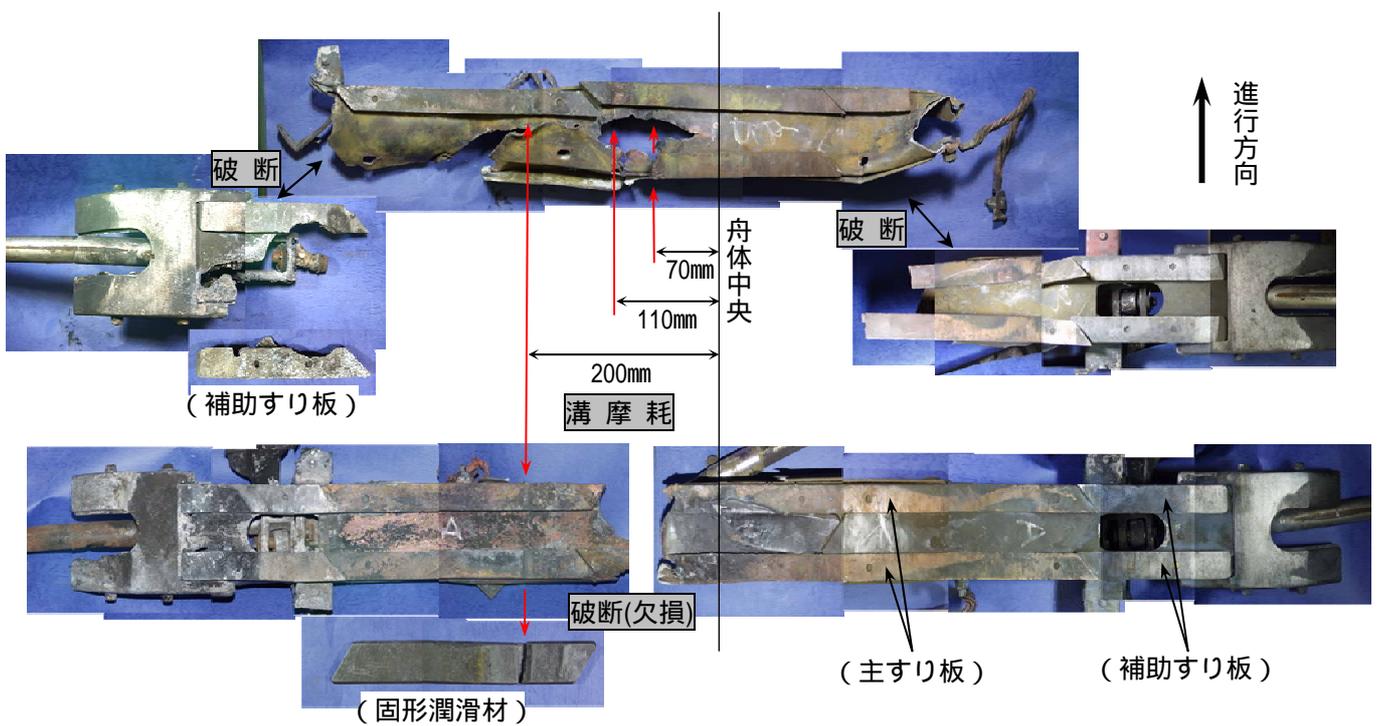
写真5 パンタグラフの損傷状況

a パンタグラフの舟体は、わずかな間隔をあけて前後2つの部分で構成されている。当該舟体は、前側は3つに、後側は2つに分断していた。舟体のすり板には、進行方向に沿って3本の溝状の摩耗痕（以下「溝摩耗」という。）が認められた。これらの溝摩耗の位置は、舟体の中央から、左側に70mm、110mm及び200mmであった。（写真5（2）参照）

溝摩耗には、溶融痕及び球状の金属粒が付着したアーク痕が認められた。

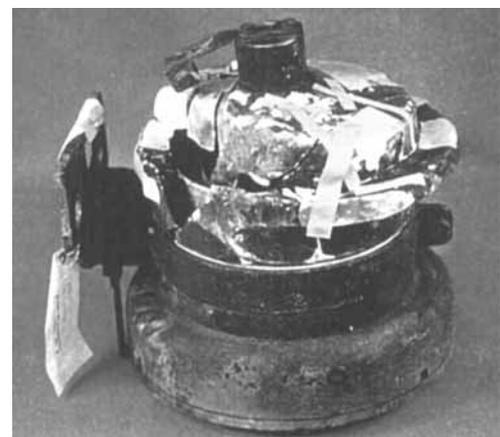
図 1 碍子破損状況（上下反転）

碍子の復元及び破断面調査を行った（図 1）。破片は 30 個以上に分割される複雑な割れ方で、破断面の大半は黒くすすけているが、比較的きれいな破断面も存在した。きれいな破断面は、事故後の復旧に当たり、損傷したパンタグラフ及び避雷器を屋根上から地上に落下させたために生じた可能性が考えられる。破断面には、破壊の方向を示すような破面模様は認められず、破損の仕方も複雑であることから、破壊の起点や経路の特定はできなかった。なお、碍子の破

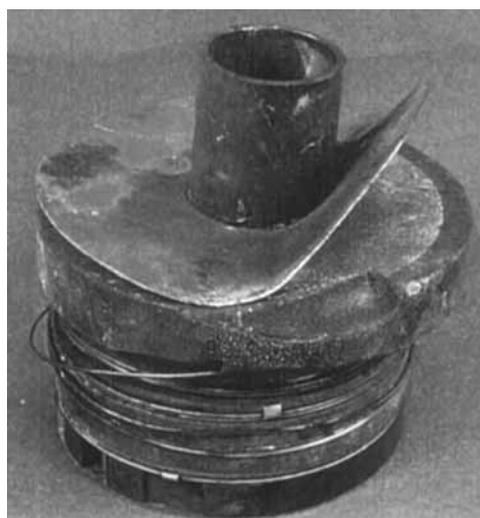
図2 内部要素の状況

内部要素は、主に上から間隔管及び間隔管取付け円板（材質：黄銅）、特性要素（材質：炭化珪素（SiC））、吹消しコイル、ギャップ要素、フェライトにより構成される。内部要素は、全体的に損傷が激しく、黒くすすけた状況であった（図2）。特性要素の上に重なる間隔管取付け円板は、外周部が溶損しており、アーク発生時の内圧上昇により生じたものと考えられる変形（反り上がり）が生じていた。

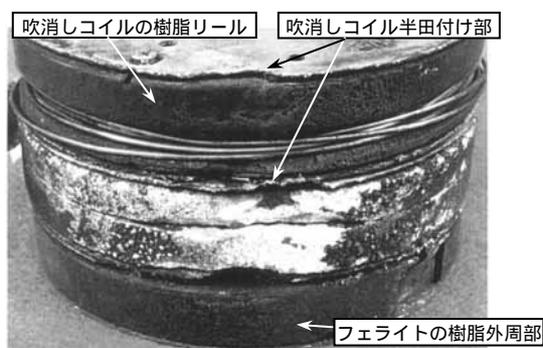
図3 ギャップ要素側面の状況

ギャップ要素の外周部（材質：アルミナ）は、削られたように損傷しており（図3）、溶損した可能性が考えられる。また、この部分から、ギャップ要素の内部に向けてアークが吹き込んだ黒いすす状の痕跡が認められた（図5）。

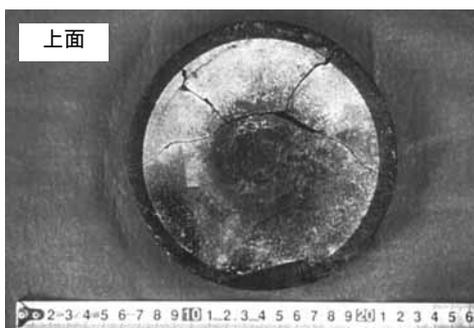
図4 特性要素の状況

特性要素は、図4に示すように、ほぼ左右対称形の大小4分割に破損していた。また、特性要素の上面の外周部は、一部が溶融して窪んでいた。

査を実施したが、破壊の起点や方向を示す破面模様は認められず、特定できなかった。特性要素の破損の要因は、アークによる熱応力、電流通電時の衝撃的な熱応力及び事故後の落下による機械的衝撃等の可能性が考えられる。

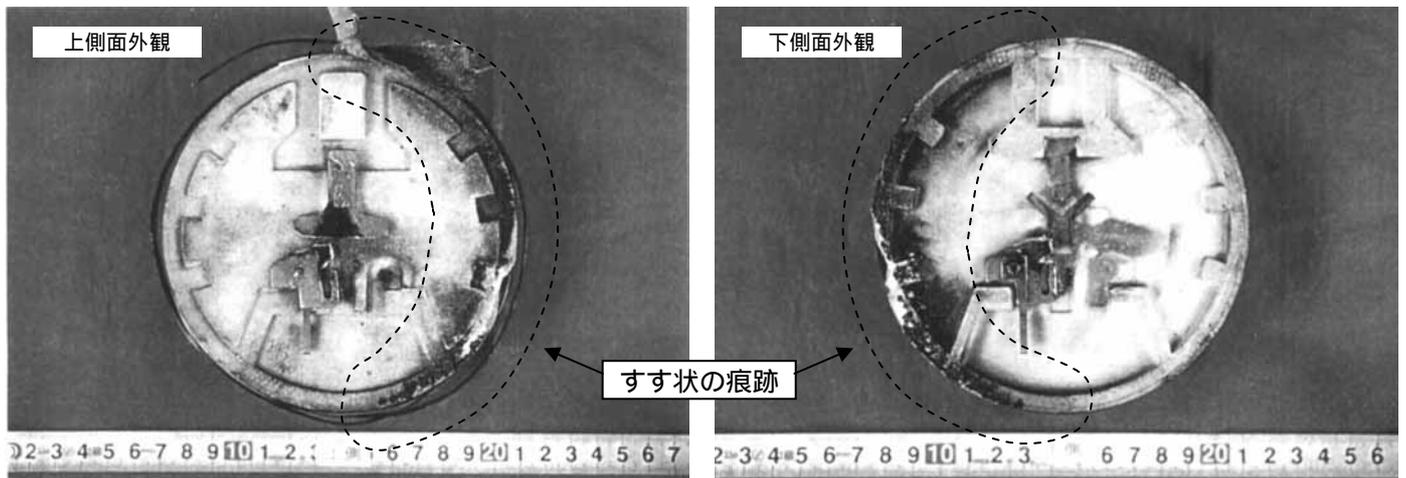
図5 ギャップ要素消弧室の状況

本件避雷器の電極の損傷状況は、図 5 に示したとおり、電極が黒く変色していた。健全な避雷器を用いて行った放電試験の結果では、大きな電流を遮断した場合には、電極は溶損し、表面が荒れるものの、黒色化の程度はそれほど大きくないのに対し、比較的小さい続流が長く留まっていた場合には、電極の表面が黒色化すると結果が得られた。このため、本件避雷器の電極に見られる損傷も、比較的小さい続流が留まっていた結果と考えられ、本事故により生じたものではなく、吹消しコイルの端子突起部が破断してコイルが断線した状態で避雷器が使用されていたことによるものである可能性が考えられる。

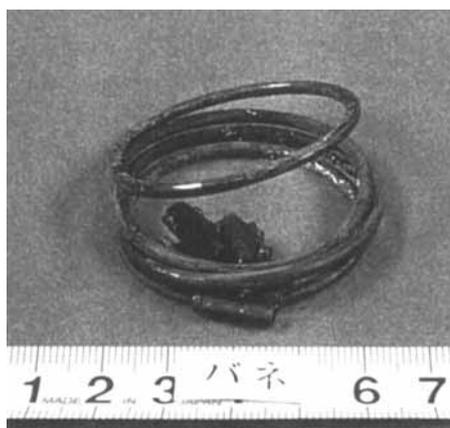
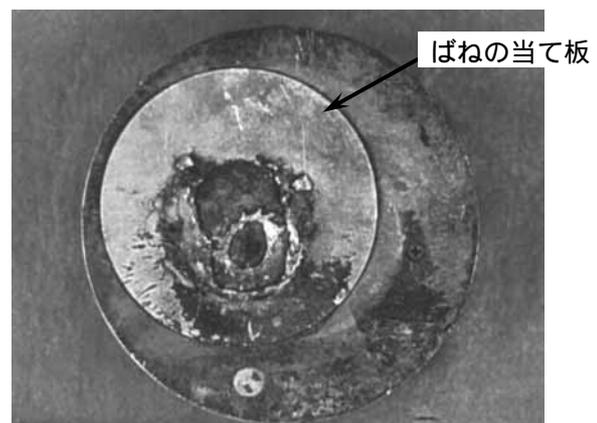
破損した避雷器のばねは、熱により劣化し、圧縮された形に変形していた。短絡銅帯も押しつぶされるように変形し、溶損していた。

フェライト下面に設けられたばねの当て板（材質：アルミニウム）は、位置が中心よりずれており、穴の周りは溶損していた。また、フェライト下面に円形で筋状の痕跡が認められたことから、内部要素は偏心し、回転していたものと推定される（図6、図7）。

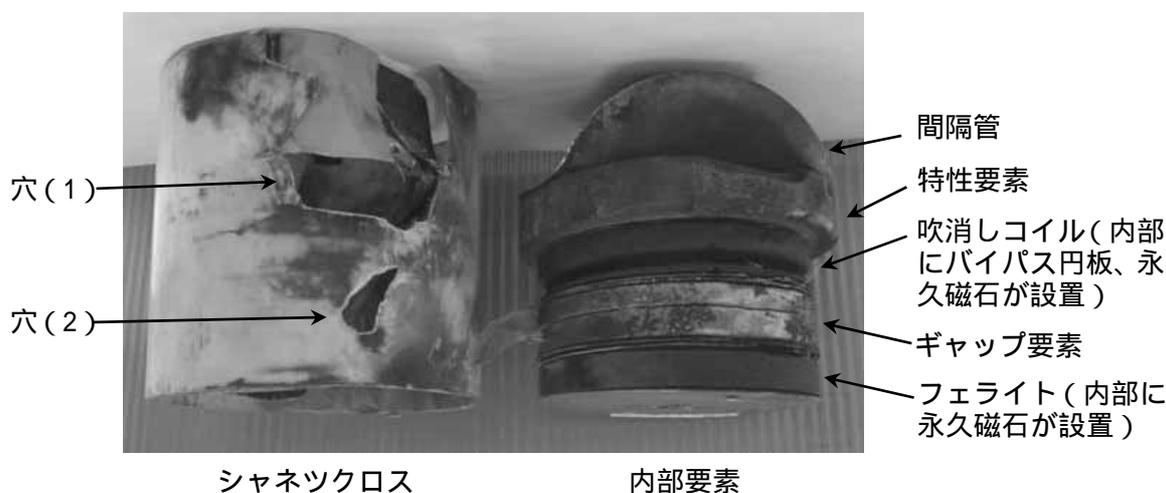
図8 内部要素とシャネツクロスの位置関係

シャネツクロスには、穴が生じていた(図8)。

シャネツクロスに開いている横方向にすり切れたような穴(図8 穴(1))は、特性要素の位置に対応しており、特性要素が偏心し、回転していたことによって擦られたものと推定される。また、斜め方向に開いた穴(図8 穴(2))は、ギャップ要素の位置に対応しており、穴の下部に、アークの発火痕のような焦跡が認められた。

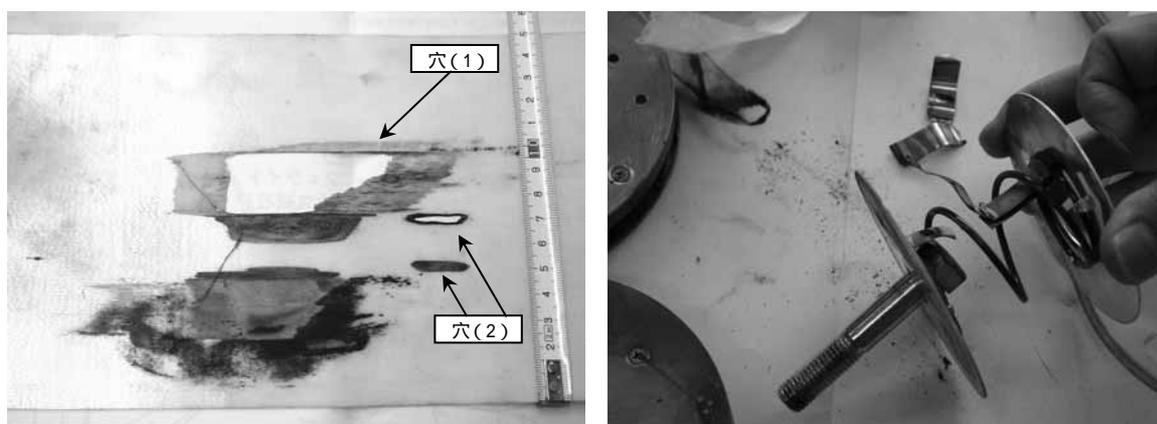
ばね部に設けられた短絡銅帯は、中央部で屈曲し、破断していた。また、破断した短絡銅帯の一部は、避雷器の内部に落下していた。

短絡銅帯は、ばねに取付けられていることから、車両の振動により生じる内部要素の上下振動を繰り返し受けたために破断したものと考えられる。

鉄道局では、平成 14 年 6 月、本情報提供に基づき、本件避雷器と同形式の車両用避雷器を保有している鉄道事業者に対し、早期に該当する避雷器の交換を実施するよう指導した。

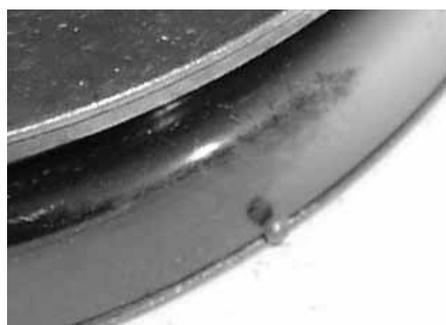
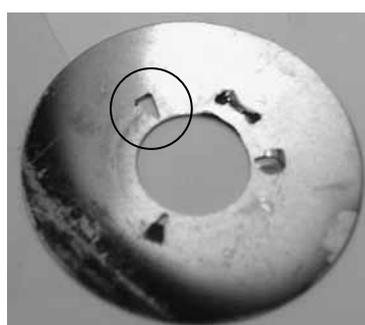
これらの特定を行うため分析を行ったところ、前記(a)は、鋼材の溶接時に発生するスパッタと推定されたが、混入した経緯は特定できなかった。前記(b)は、ばねを固定する当て板(材質:アルミニウム)の爪部が破損したものであった(図 11)。

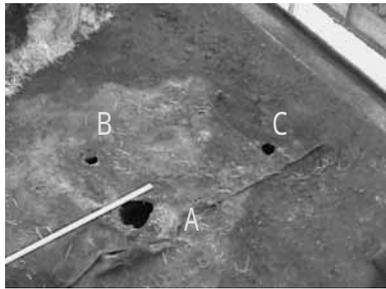
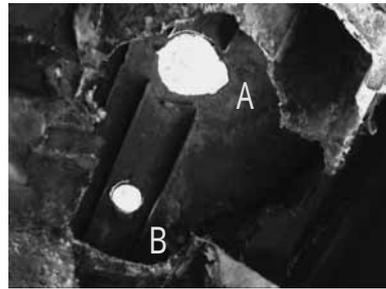
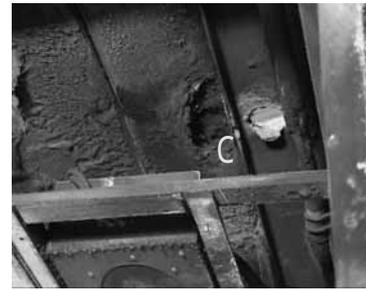
パンタグラフ取付台ボルト部の3ヵ所において溶損による穴が生じ、穴周辺の断熱材も溶損していた(図15～図17)。

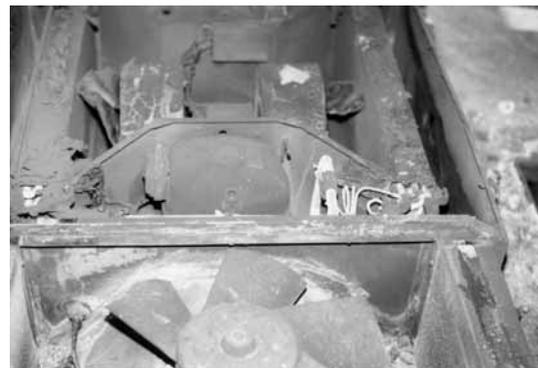
図20 クーラー本体の焼損

クーラー本体は内部に熱風が通過した形跡が認められた(図20)。

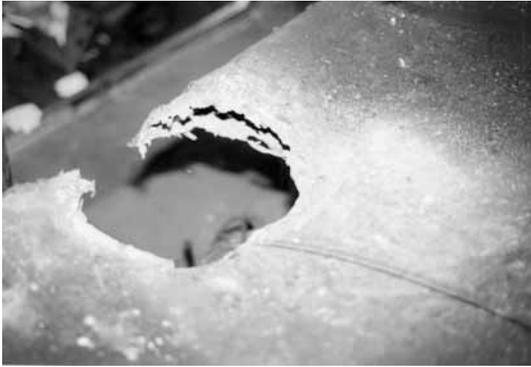
図 21 冷風ダクトの穴状溶損

車両の天井内部には、クーラーの冷風ダクトがあり、屋根板のパンタグラフ取付台ボルト部に生じた溶損箇所の直下にある冷風ダクトには、穴状の溶損が生じていた(図 21)。また、冷風ダクトのアルミニウム材は、高温により溶融した痕跡が認められた(図 22)。

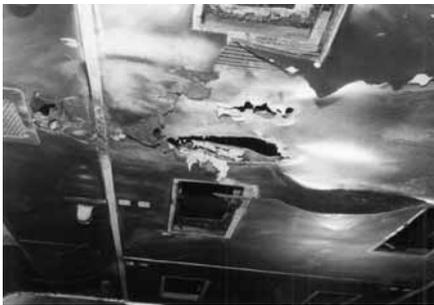
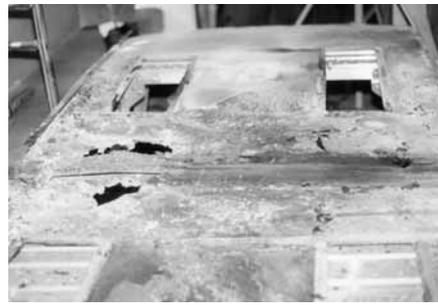
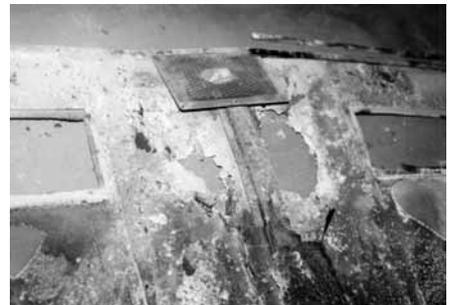
図 23 天井化粧板の損傷状況

天井化粧板は、穴状の溶損が生じており、その周辺は高温にさらされた形跡が認められた。天井化粧板の穴状の溶損箇所は、屋根板のパンタグラフ取付台ボルト部及び冷風ダクトに生じた穴状溶損部の直下に位置していた(図 23)。

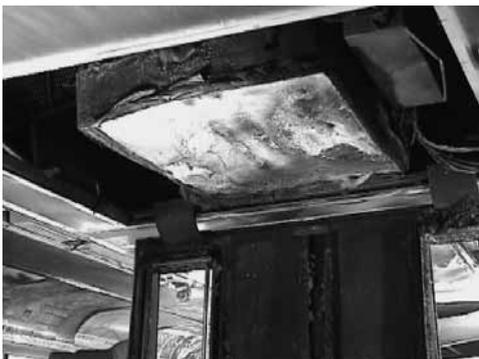
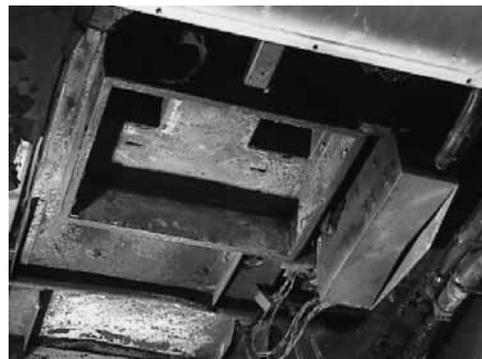
冷風ダクトとクーラーとの接合部付近は高温にさらされた形跡が認められた(図 24、図 25)。

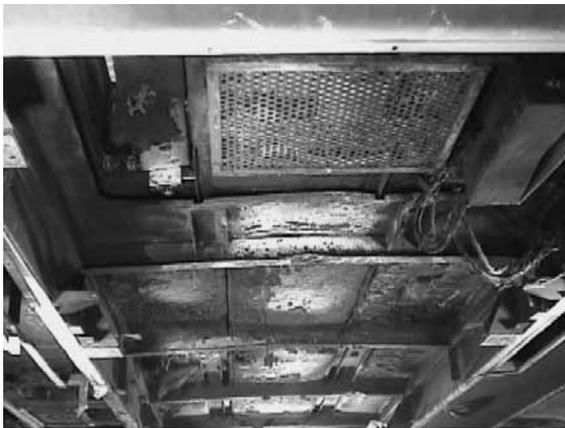
図 26 屋根垂木の熱変形部

クーラー吹出口付近の屋根の垂木部は熱変形を生じていた（図 26）。
クーラー吸込口付近の分電箱の配線被覆材が焼損していた（図 27）。

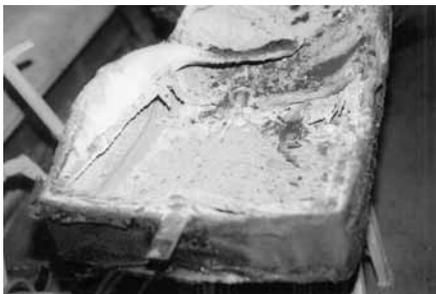
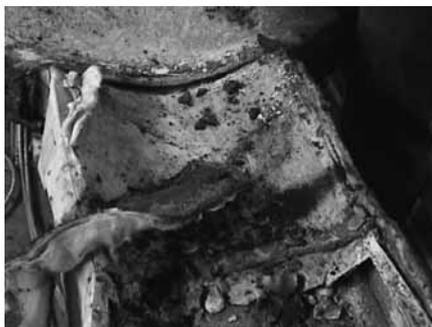
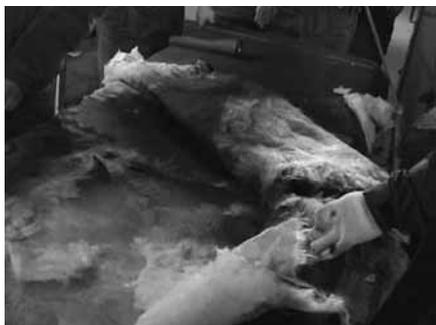
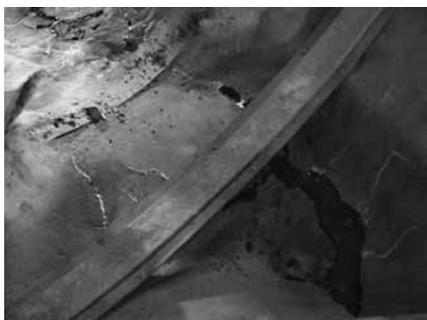
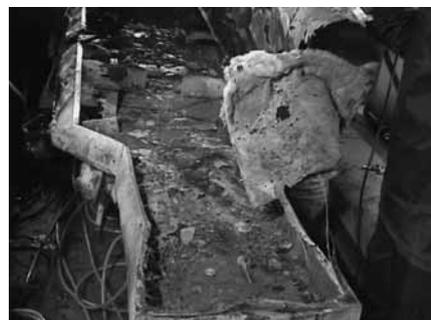
図 28 冷風ダクトの損傷状況

冷風ダクト内部は、図 21 に示した溶損部からクーラー吹出口にかけて焼損、変形し、断熱材も白く変色しており、冷風ダクト内部が高温の熱風にさらされた形跡が認められた（図 28）。
