鐵道事故調查報告書

九州旅客鉄道株式会社 きゅうだい 久大線 ちくごくさの 筑後草野駅 ~ たぬしまる 田主丸駅間
列車脱線事故

鉄道事故調査報告書

発生日時：平成14年9月7日 11時37分ごろ

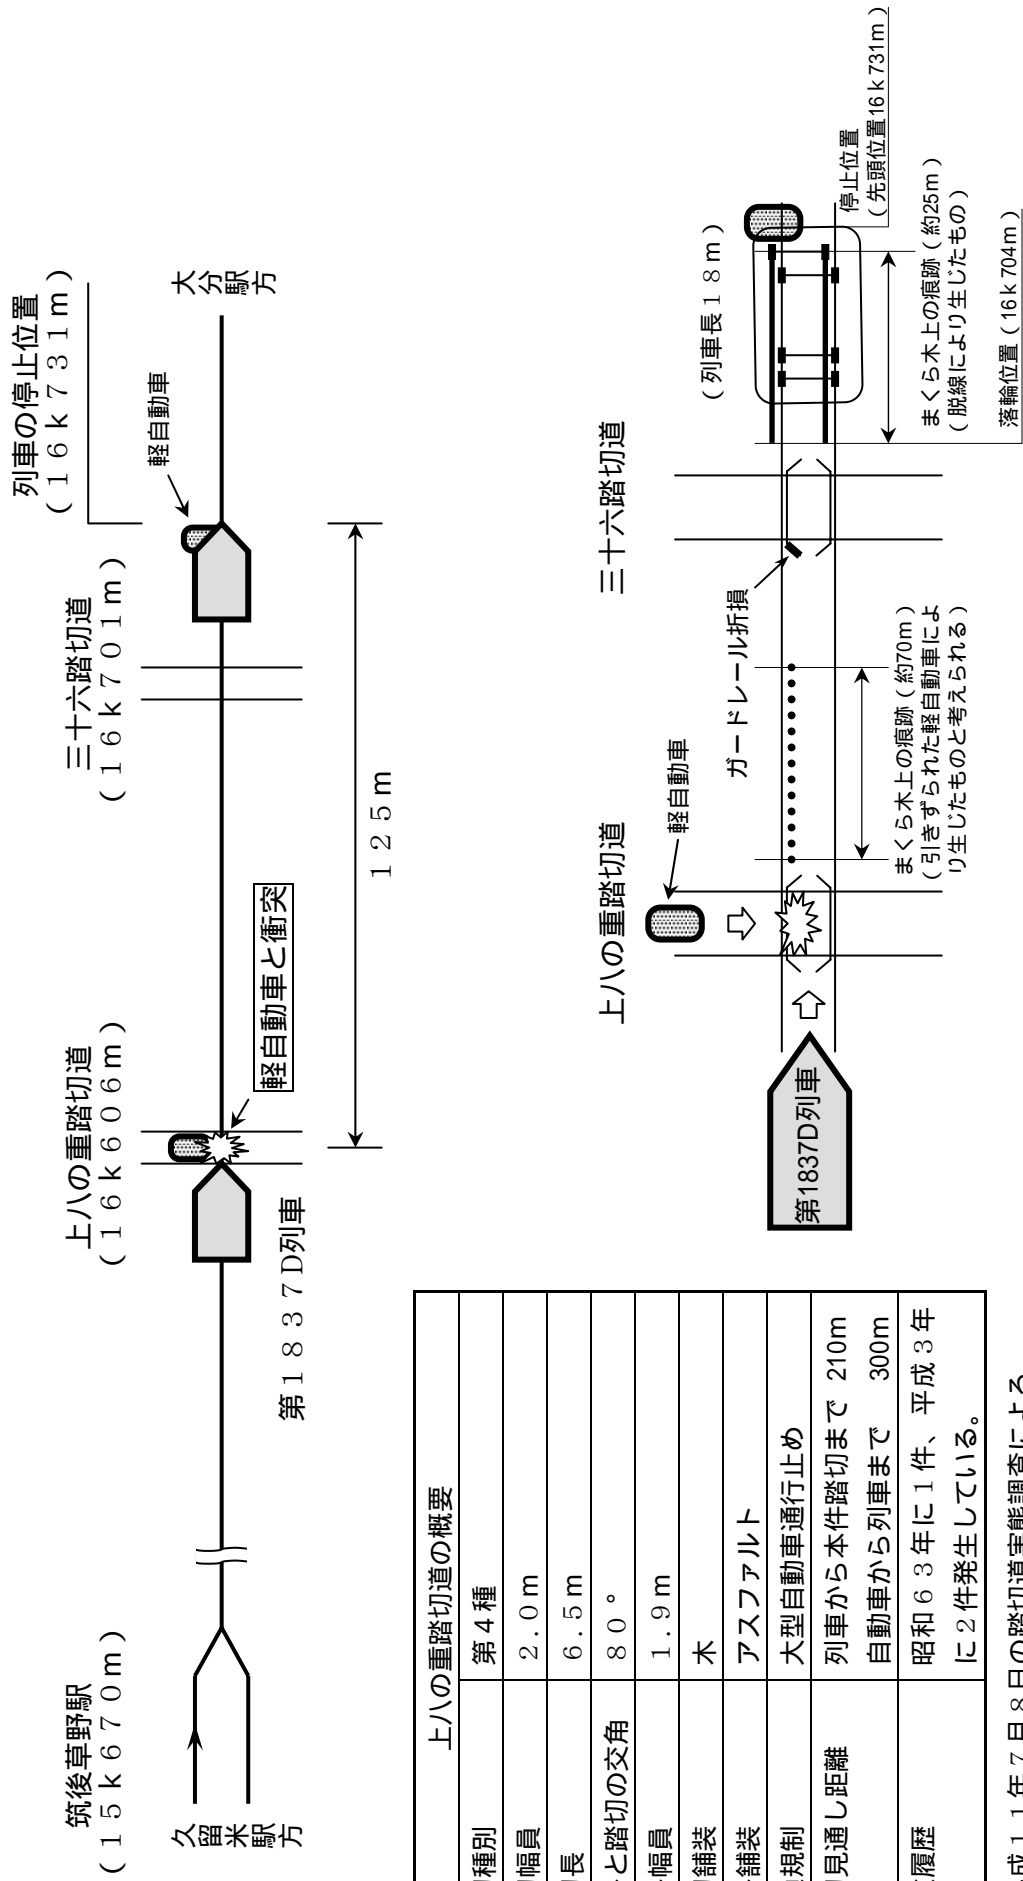
付図3 事故現場略図

本件踏切から 9 5 m 進行した位置にある三十六踏切道の左側のガードレールは、折損していた。

脱線により生じたまくら木上の痕跡は、三十六踏切道を過ぎた直後の 1 6 k 7 0 4 m 付近から始まっており、ここで本件列車の前台車第 1 軸が左側に落輪したものと認められる。

- 3.3 運転士の口述によれば、乗務開始後、本事故の発生までの間、本件列車のブレーキの機能に異常は認められなかったことから、ブレーキは正常に動作していたものと推定される。
- 3.4 本件列車は、軽自動車と衝突した後、軽自動車を先頭部に巻き込み、引きずりながら走行し、引きずられた軽自動車は、本件踏切から95m進行した位置にある三十六踏切道において左側のガードレールに激しくぶつかったものと推定される。本件列車は、この衝撃により、三十六踏切道を過ぎた直後に前台車第1軸が左側に脱線したものと推定される。
(付図3及び写真3、4参照)
- 3.5 本件列車の車両及び脱線現場付近の鉄道施設については、脱線の要因となるような異常は認められなかった。

上八の重踏切道の概要	
踏切種別	第4種
踏切幅員	2.0m
踏切長	6.5m
線路と踏切の交角	80°
道路幅員	1.9m
踏切舗装	木
道路舗装	アスファルト
交規規制	大型自動車通行止め
踏切見通し距離	列車から本件踏切まで 210m 自動車から列車まで 300m
事故履歴	昭和63年に1件、平成3年に2件発生している。

同社は、本事故の発生後、一般的な保安度向上策として、本件踏切の四隅に反射材付きのポールを設置し、道路通行者から踏切の存在を認識しやすくするとともに、自動車が脱輪した場合に脱出を容易にするためのスロープの整備を行い、併せて道路と本件踏切との取付部の再舗装を行った。

また、同社は、本件踏切を第1種踏切道に格上げすることとした。

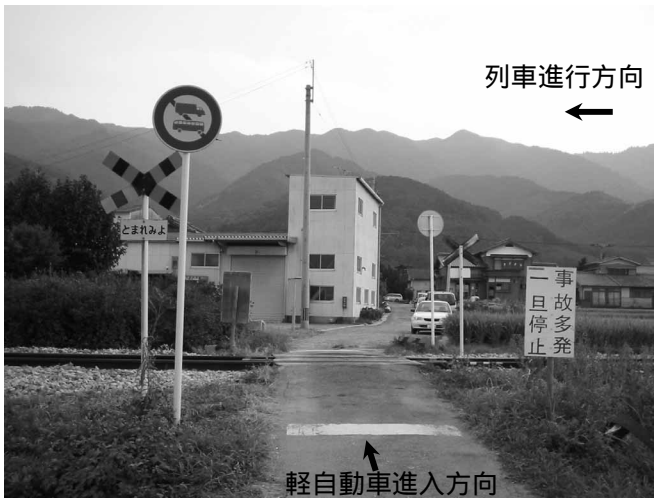
写真1 軽自動車進入側から
本件踏切の見通し状況

本事故が発生した本件踏切は、幅員 2 m、道路との交角 8 0 ° であり、「大型自動車通行止め」の交通規制が設けられている。

平成 1 1 年 7 月 8 日の踏切道実態調査(以下「踏切道実態調査」という。)によれば、本件踏切における、道路側から列車への見通し距離は 3 0 0 m であった。

3.2 運転士の口述、本件踏切の見通し状況等から、軽自動車の運転者は、本件列車の接近の有無の確認を確実に行わないまま本件踏切内に進入したものと推定さ

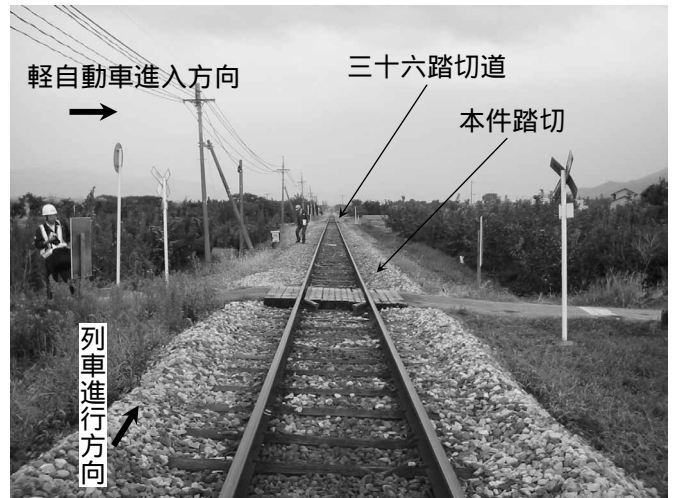
写真2 列車から本件踏切の
見通し状況

筑後草野駅を定刻(11時35分)に発車し、速度約70km/hで力行運転中、本件踏切の約100m手前で、左側から道路を軽自動車^{みとろく}が本件踏切に向かって走行してくるのが見えた。軽自動車は、本件踏切の手前で一旦停止したように見えたが、再び発進して本件踏切に進入したため、直ちに非常ブレーキを使用した。しかし、本件列車は既に本件踏切の直前まで接近しており間に合わず、軽自動車と衝突した。

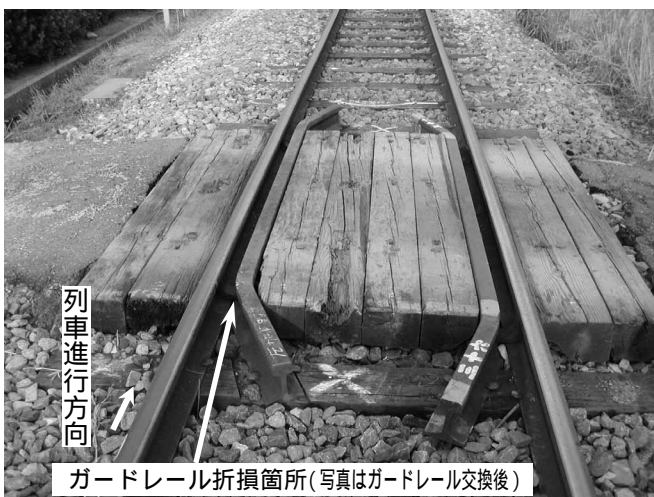
写真3 三十六踏切道の状況

まくら木が損傷し、三十六踏切道の左側のガードレールが折損していた。
（付図3及び写真3、4参照）

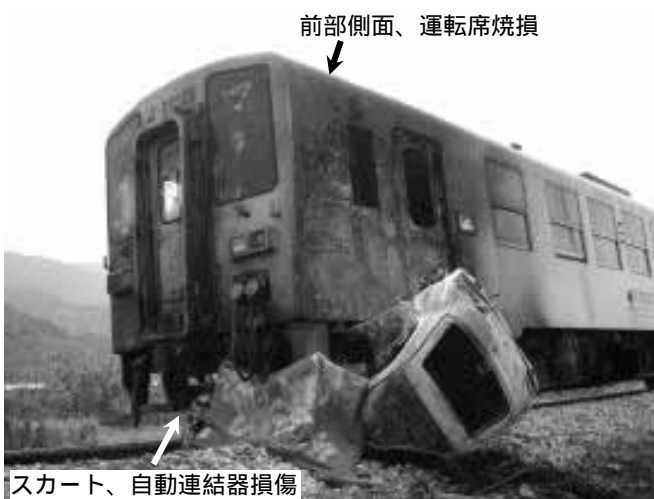
写真5 車両の損傷状況(1)

前側のスカート、自動連結器、排障器等が損傷していた。また、前部側面及び運転席が軽自動車からの出火により焼損していた。

軽自動車は、前側半分程度が車両のスカートと前台車の上に巻き込まれた状態で大破し、焼損していた。

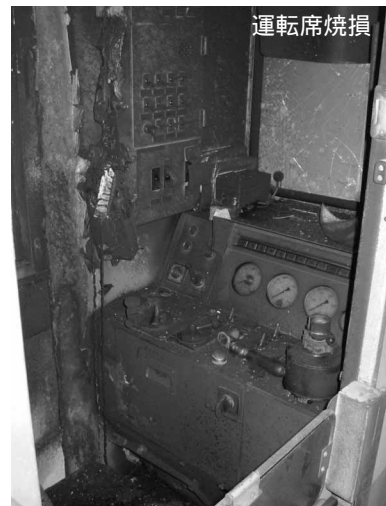
写真6 車両の損傷状況(2)

なお、車両の前面ガラスが破損していたが、運転士の口述によれば、消火活動の

際に、車内に放水するため前面ガラスを割ったことによるものとのことであった。
(写真5、6参照)
