# 鐵道事故調查報告書

小田急電鉄株式会社小田原線愛甲石田駅～本厚木駅間  
列車脱線事故

# 鉄道事故調査報告書

事故種類：列車脱線事故（踏切障害に伴うもの）

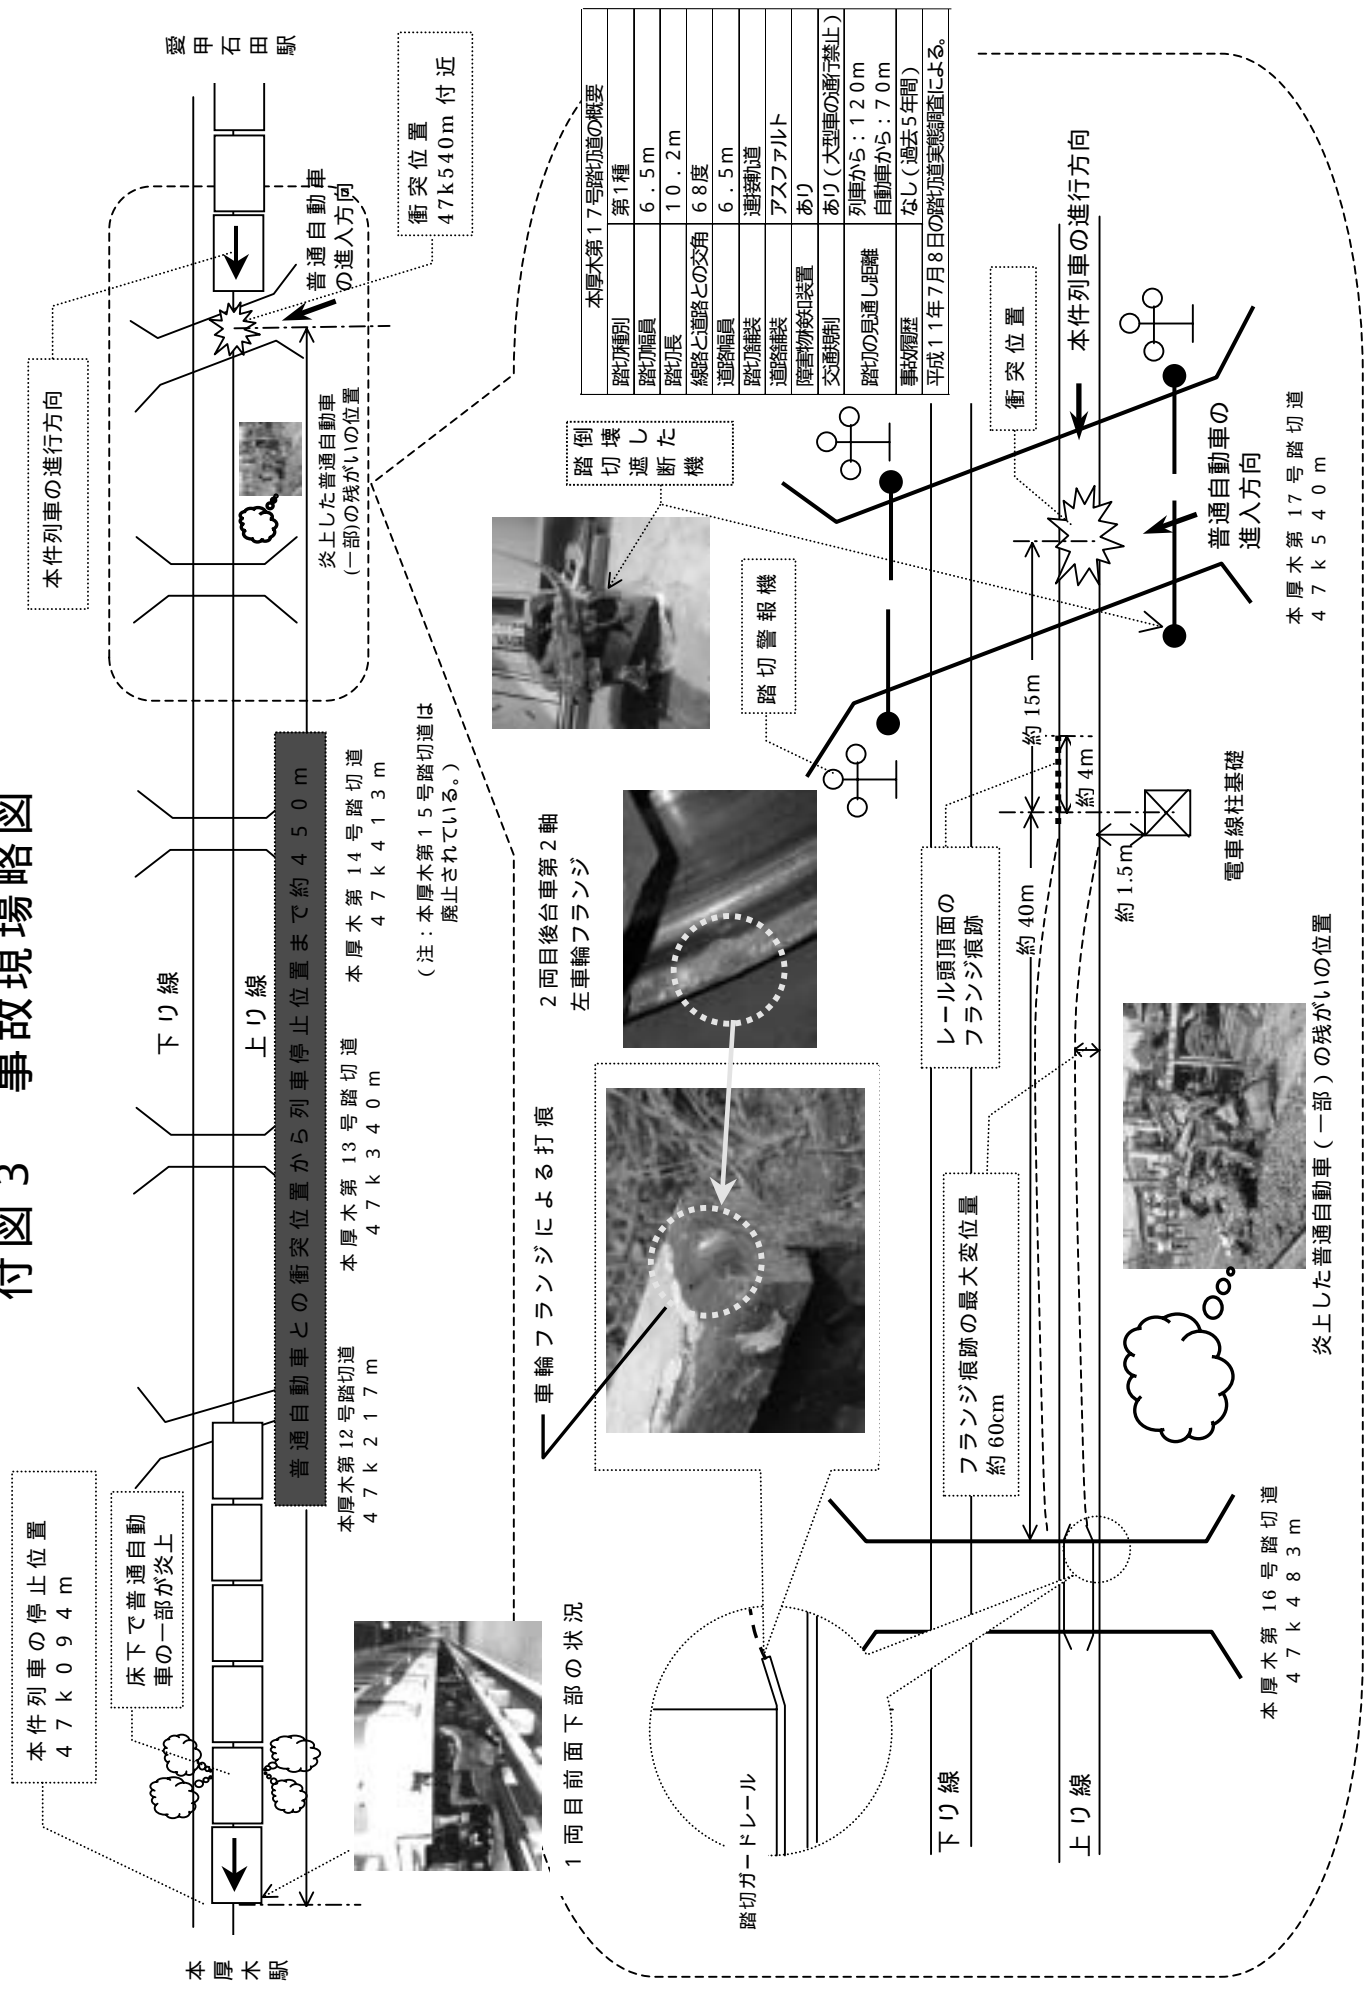
# 付図3 事故現場略図

PCまくら木の損傷については、本件踏切から起点寄り15m付近から本厚木第16号踏切道までの間の約40mにわたってPCまくら木に車輪フランジの痕跡（左レール位置からの距離が最大で約60cm）があった。

47k524m付近から47km483m付近にかけてのPCまくら木に、脱線した左右一対の車輪によるものと考えられる痕跡が左右のレールの右脇にそれぞれ一本ずつ認められた。

本件列車は、その前面下部左側が普通自動車と衝突した後、同部位で普通自動車を引きずりながら進行したものと推定される。その際、普通自動車は、本件踏切から約15mの位置にある線路左側の電車線柱コンクリート基礎と本件列車最前部の左側面下部との間に挟み込まれたため、前部と後部の2つに分断され、前部は本件踏切から約35m付近の線路左脇に押しやられ、また、後部は本件列車2両目の床下左側に巻き込まれたものと推定される。

このため、2両目の床下左側に巻き込まれた普通自動車の後部が2両目後台車第1軸の左車輪の進行を妨げることとなったことから、同台車に左回りのモーメントが働いたため、同台車第2軸が右側に脱線したものと推定される。

なお、同軸は脱線したまま約40m走行し、この間PCまくら木に車輪フランジの痕跡を残した後、同軸の左車輪フランジが本厚木第16号踏切道のガードレール先端に突き当たったため、その際の衝撃で、同軸が復線するに至ったものと推定される。

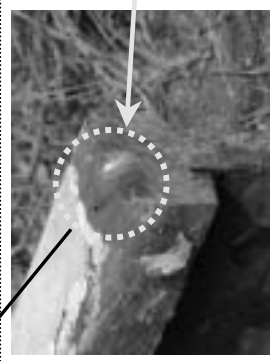
2 両目後台車第2軸  
左車輪フランジ

1両目、2両目及び3両目については、車体前面下部（1両目に限る。）車体左側面、台車、床下機器等の多くの部位に普通自動車との衝突によるものと考えられる損傷があった。普通自動車が巻き込まれて炎上した2両目の後部及びその後方にある3両目の前部の車体左側面、台車、床下機器等に焼損があった。また、3両目の左側面窓ガラスが、列車と普通自動車との衝突等によって巻き上げられて飛んできたものと考えられるバラストにより破損していた。さらに、2両目の後台車第2軸の各車輪フランジ先端外周部分にバラスト上を走行したことによるものと考えられる傷跡が、また、同軸左車輪に本厚木第16号踏切道のガードレールの先端に突き当たったことによるものと考えられる打痕があった。

一車輪フランジによる打痕

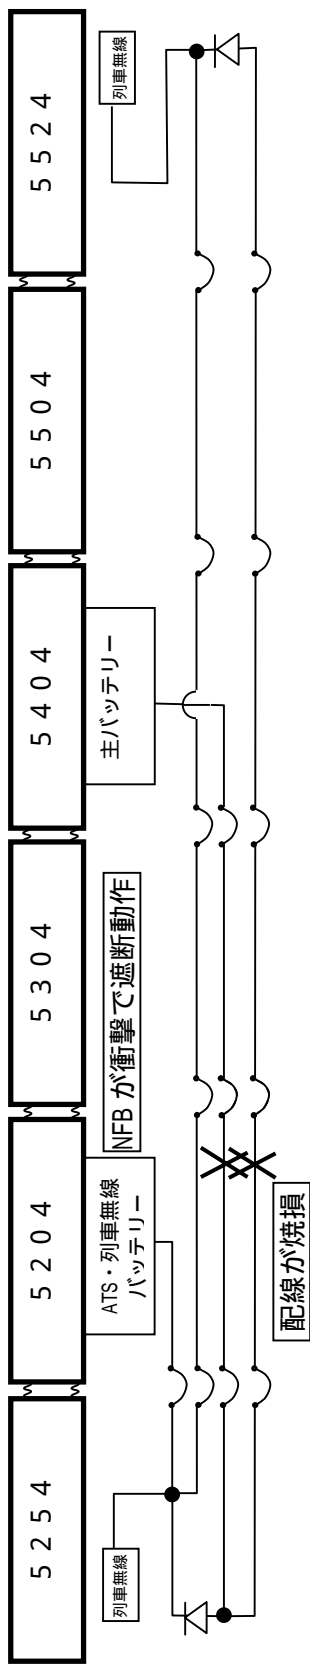
(1) 事故発生時の本件列車における列車無線電源の配線

災によって生じたものと考えられる。この主バッテリーと列車の前部及び後部（1両目及び6両目の運転台）の列車無線とを結ぶ回路構成の概略は、付図4（1）に示すとおりである。4両目の主バッテリーから始まる回路は、上記の焼損部を経て、いったん1両目に至り、そこで各列車無線に分岐している。分岐した一方の線は1両目の列車無線に至り、また、もう一方の線は再度2両目の焼損部及び3～5両目を経て、列車の後部の列車無線に至るものとなっている。

このため、事故後しばらくしてから、列車の前部及び後部の列車無線の電源が切れて、列車無線がいずれも使用できない状態となったのは、まず、上記の衝撃により非常用バッテリーからの回路が事故発生直後に元から遮断され、その後、2両目床下の火災が徐々に伸展したことから主バッテリーから各列車無線に至る共通の配線がこの火災の伸展につれて焼損したため、各列車無線に対する給電が停止したことによるものと考えられる。

また、列車の前部及び後部の車内放送設備についても各列車無線と電源を共有しているため、同じく事故後しばらくしてから使用不能となったものと考えられる。

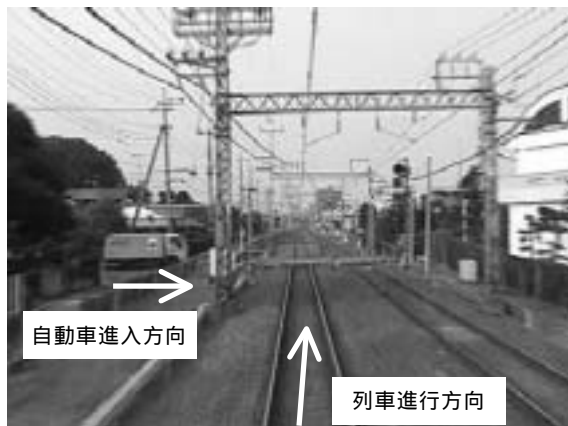
また、本件踏切の取付道路は直線であり、自動車から本件踏切への見通し距離は約70mである。

写真1 本件踏切の見通し状況  
(列車から)

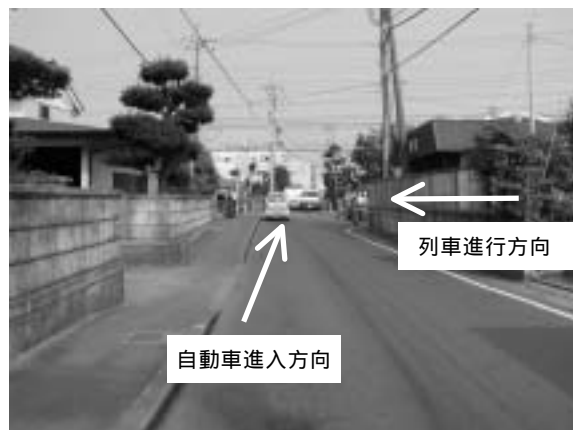
写真2 本件踏切の見通し状況  
(普通自動車から)

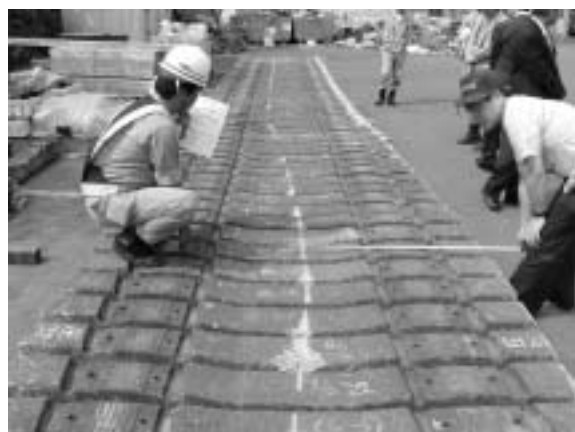
写真3 まくら木の損傷状況  
(車輪フランジの痕跡)

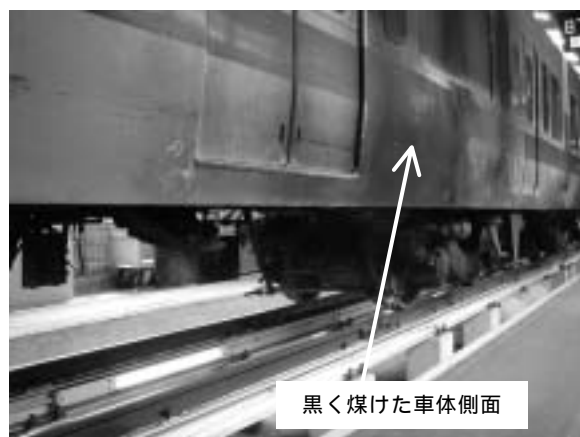
バッテリーは4両目に設置されているが、主バッテリーと1両目の運転台を結ぶ配線が2両目床下部分で焼損していた。一方、非常用バッテリーは2両目の後部台車付近に搭載されているが、非常用バッテリーの過電流遮断器（NFB）が遮断動作をしていた。

写真4 車両の損傷状況  
(2両目左側面の焼損状況)

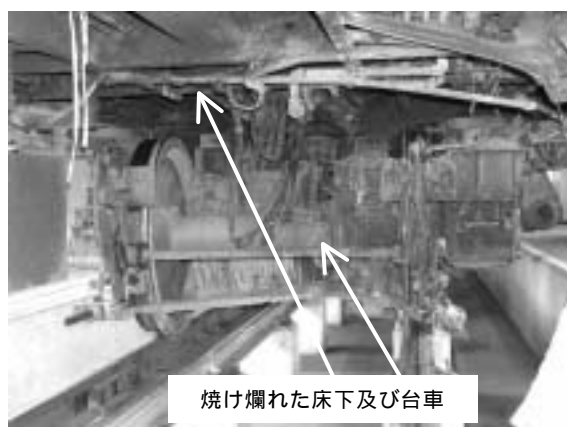
写真5 車両の損傷状況  
(2両目後台車の焼損状況)

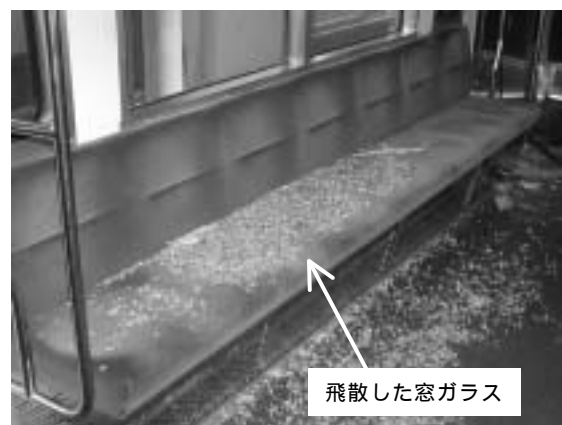
写真6 車両の損傷状況  
(3両目車内、窓ガラスの破損)
