鐵道事故調查報告書

松本電氣鐵道株式会社上高地線森口駅～下島駅間	列車脱線事故
京成電鉄株式会社本線京成大久保駅～実籾駅間	列車脱線事故

平成15年8月29日

航空・鐵道事故調查委員會

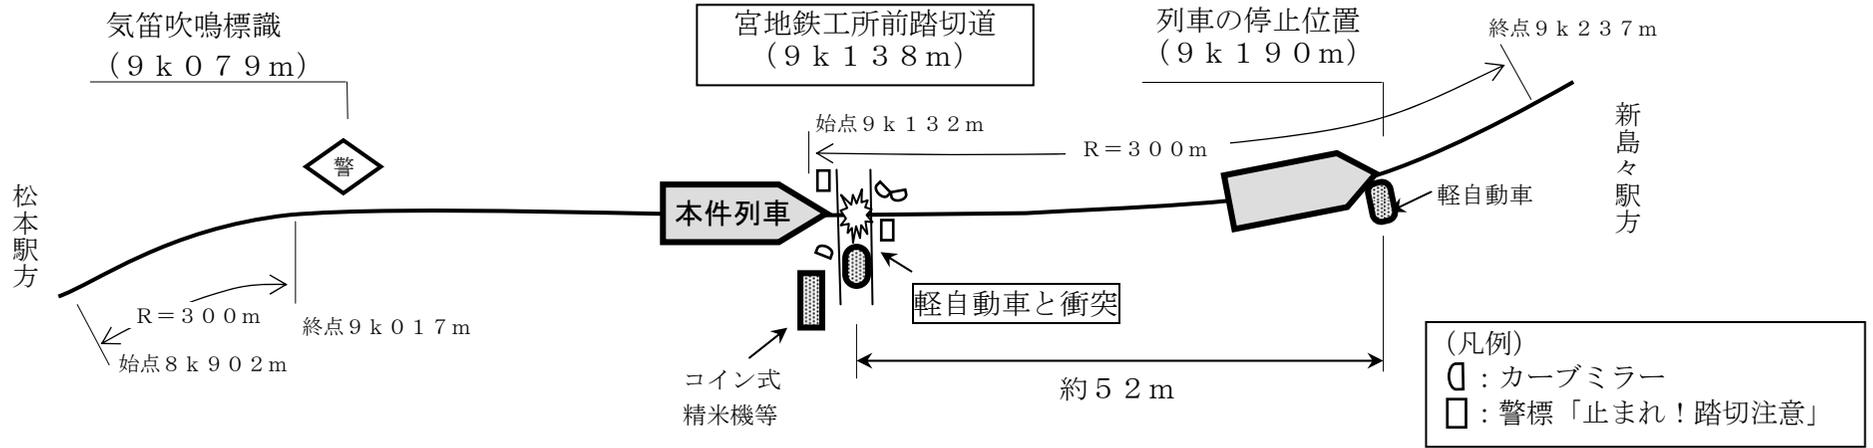
付図3 事故現場略図

9k159m付近及び9k165m付近の右レールに、右車輪のフランジが頭頂

面上を走行し右側に落下した際に生じたと考えられる痕跡が、頭頂面上から右側面にかけて認められた。

本件列車の停止位置は、同社からの報告によれば、先頭9 k 1 9 0 mであり、この位置における脱線した右車輪の右側レール底部外側からの距離は、第1軸の車輪が2 3 0 mm、第2軸の車輪が1 6 5 mmであった。

3.4 運転士の口述及び2.8.1に記述したレール上の痕跡から、本件列車は、軽自動車と衝突した後、軽自動車を先頭車両床下に巻き込んだため、9k159m付近で先頭車両の前台車第1軸又は第2軸が最初に右側に脱線し、9k165m付近で同台車のもう一方の車軸が脱線したものと推定される。
(付図3及び写真3、4参照)

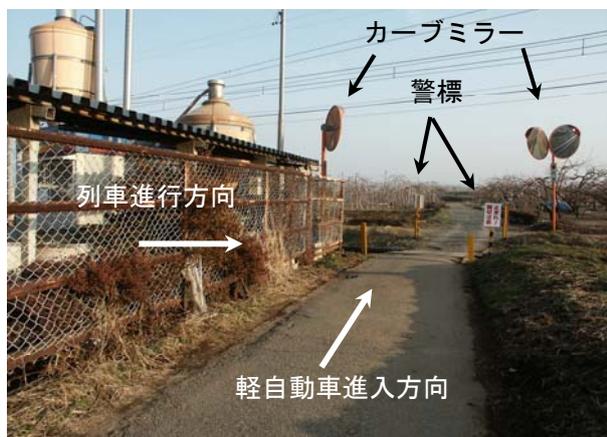
写真1 軽自動車進入側から
本件踏切の見通し状況

運転者が列車の接近の有無を確認したと推定される位置における左側の列車の見通し距離は、カーブミラーを利用しない場合は線路脇の障害物(コイン式精米機等)が妨げとなり、約20 mであるが、カーブミラーを利用した場合は約150 mであった。

なお、運転者は、本件踏切の手前でいったん停止し、カーブミラーを見たことであったが、運転士の口述によれば、本件踏切の約50m手前で軽自動車を発見しており、運転者がカーブミラーを見たときには、本件列車の姿が映っていたと推定されることから、カーブミラーに小さく映った列車の姿に気付かなかった可能性が考えられる。

しかしながら、同社としては、3月7日及び24日に相次いで事故が発生したことから、地元自治体等と協議の上、平成15年度上半期に本件踏切の保安設備の整備（第1種化）を行うこととした。

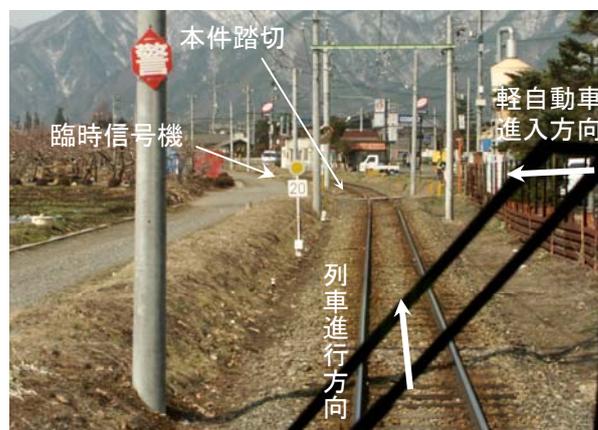
写真2 列車から本件踏切の
見通し状況

本件踏切は、幅員1.8 m、道路との交角80°である。

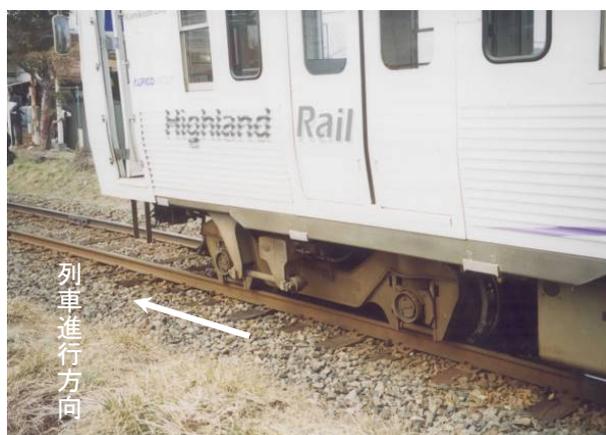
写真3 本件列車の脱線の状況

犬くぎ及び木まくら木に損傷が見られた。

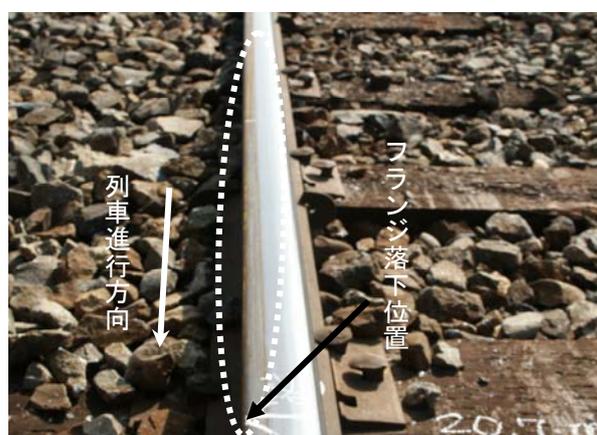
写真4 右レールの頭頂面上から
右側面に至る痕跡
(9k159m付近)

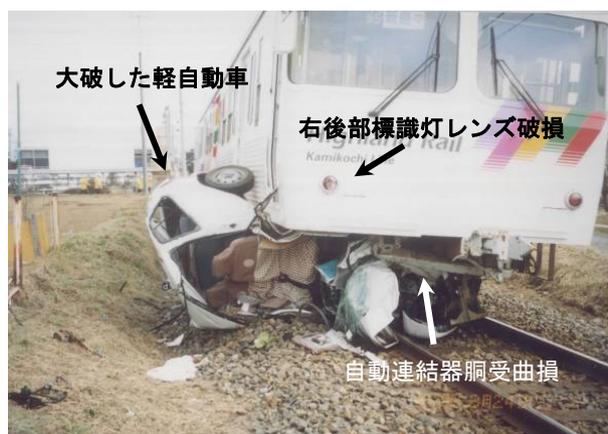
写真5 車両の損傷状況（1）

右排障器 曲損

右後部標識灯レンズ 破損

自動連結器胴受 曲損

軽自動車は、前側が本件列車の先頭車両床下に巻き込まれ、横転した状態で大破していた。
