鐵道事故調查報告書

京成電鉄株式会社本線京成大久保駅～実籾駅間
列車脱線事故

鉄道事故調査報告書

事故種類：列車脱線事故（踏切障害に伴うもの）

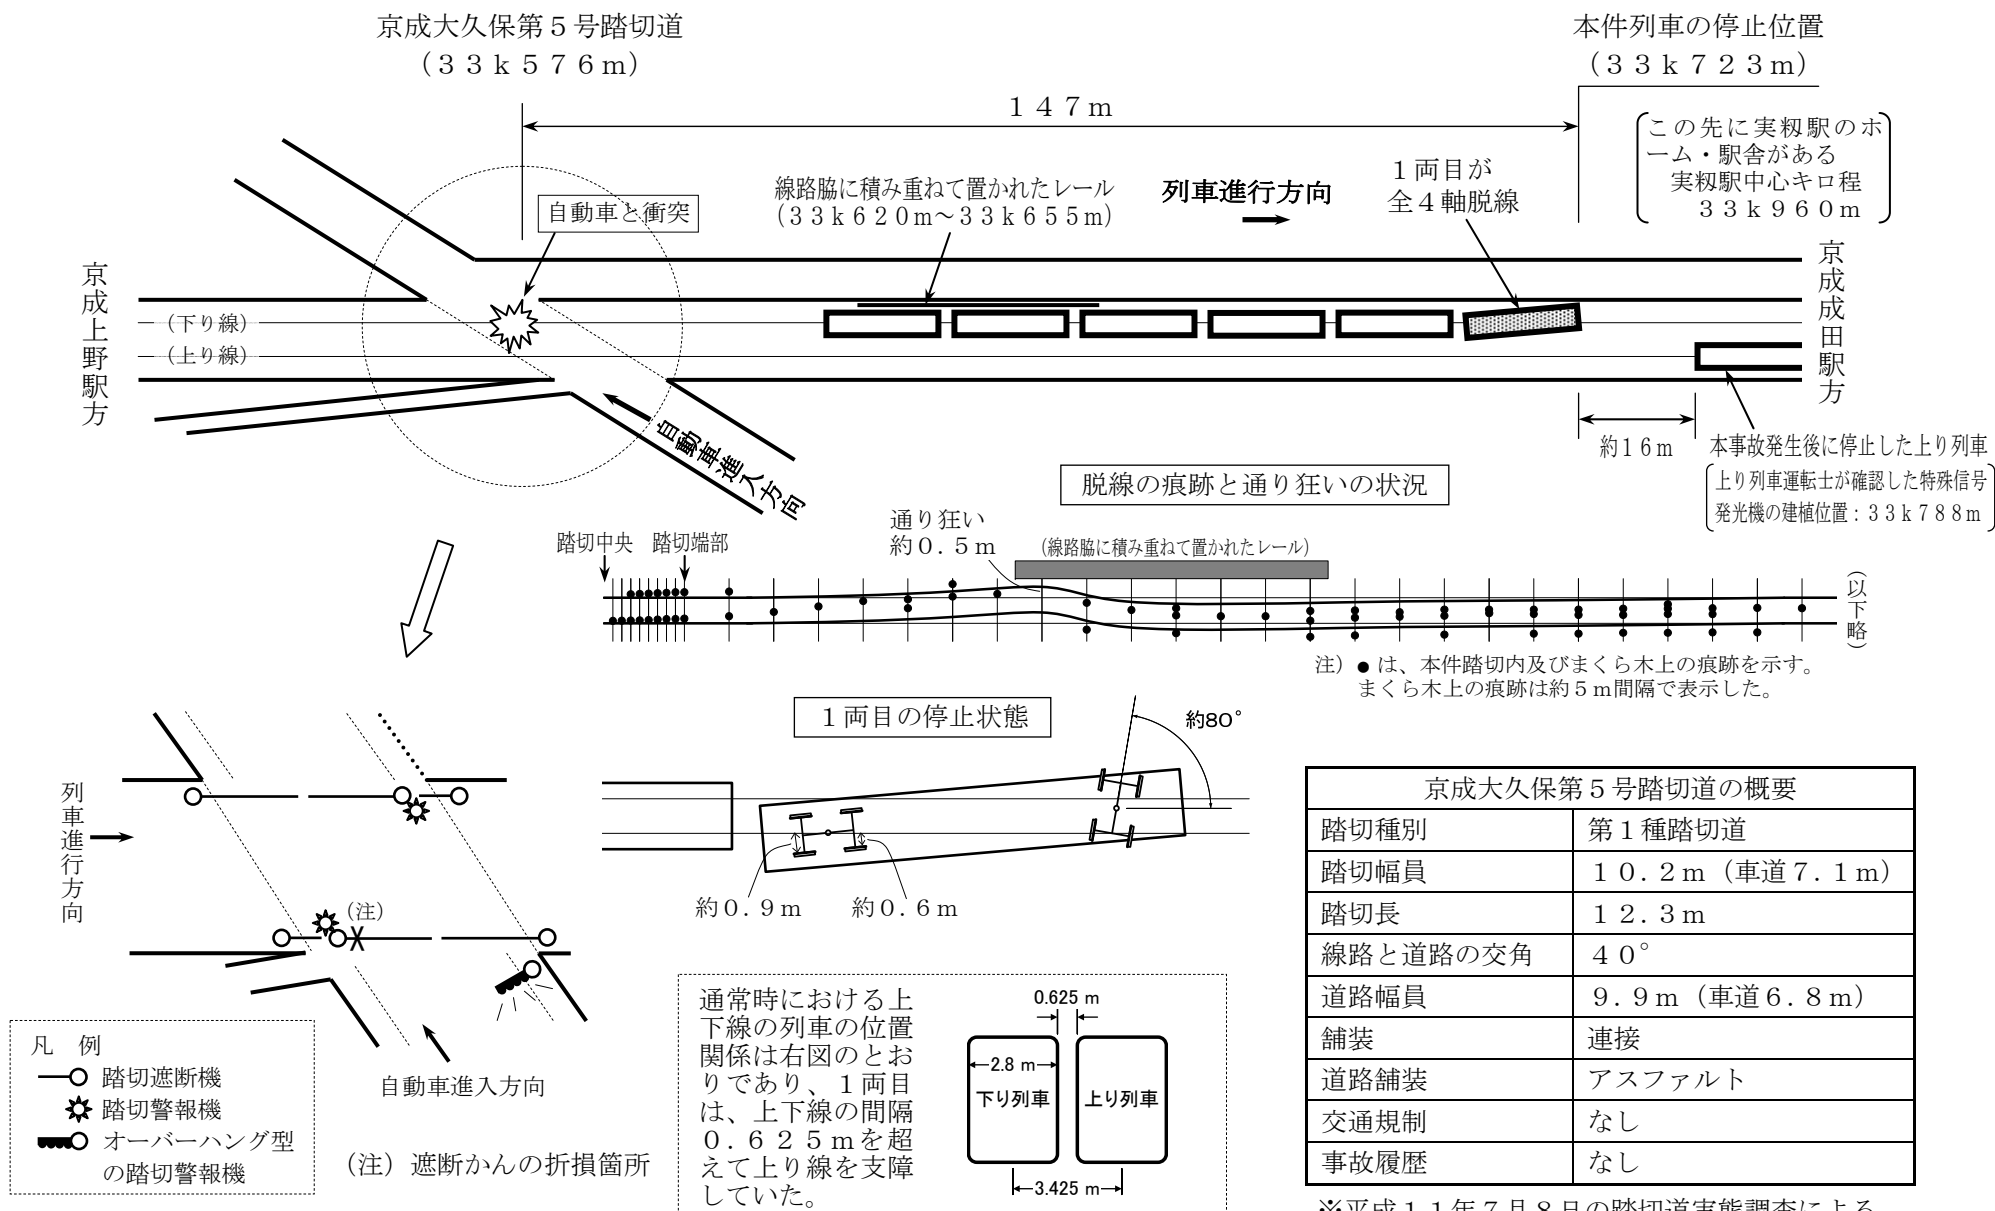
付図3 事故現場略図

PCまくら木の損傷、踏切遮断機の遮断かんの折損、障害物検知装置の発光器及び受光器の破損等が生じた。折損した遮断かんは、普通自動車が入った箇所に設けられていたものであった。

また、軌道に、最大約0.5mの通り狂いが生じた。

車輪フランジによる痕跡は、本件踏切内から始まっており、それにつながるまくら木上の痕跡は、本件列車停止位置まで続いていた。

本件列車停止後の1両目の状況は、前台車は反時計方向に約80°回転した状態で脱線しており、後台車は右側に脱線していた。また、本件列車は、脱線により1両目後部が上り線側に張り出して停止していた。

本件列車の停止位置は、同社からの報告によれば、先頭は33k723m、最後尾は33k615mであった。

本事故では、本件踏切の障害物検知装置の発光器及び受光器が破損したため、受光器に光が到達しなくなり、障害物が光を遮ったのと同等の状態になったことから、特殊信号発光機が動作した。

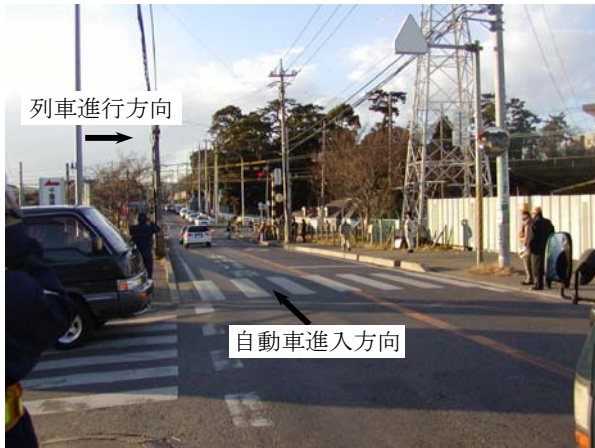
普通自動車が行き止まり道路は直線であり、本件踏切の見通しは良好である。また、本件踏切には、一般的な踏切警報機に加えて、オーバーハング型の踏切警報機が設置されている。

写真1 普通自動車進入側から
本件踏切の見通し状況

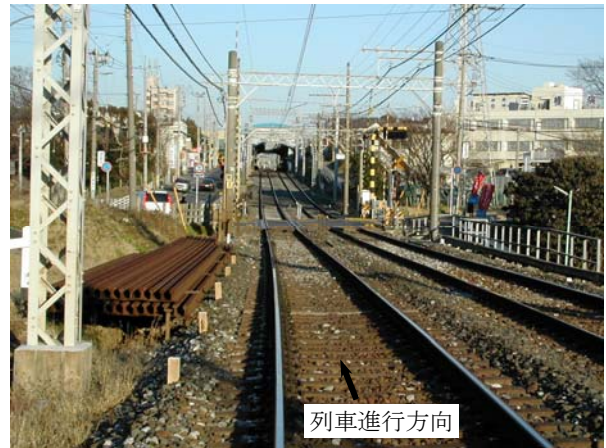
写真2 列車から本件踏切の
見通し状況

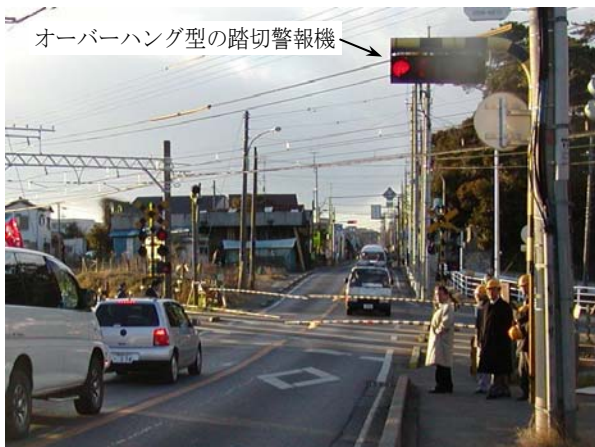
踏切種別	第1種踏切道（踏切遮断機及び踏切警報機が設置されている踏切道）
単・複線の別	複線
踏切の遮断方式	全遮断（道路の幅員全体を遮断する方式）
障害物検知装置	あり
踏切支障報知装置（押しボタン）	あり

踏切保安設備の動作メモリの解析結果から、本件踏切の踏切遮断機及び踏切警報機は正常に動作していたものと認められる。

写真3 踏切保安設備の状況

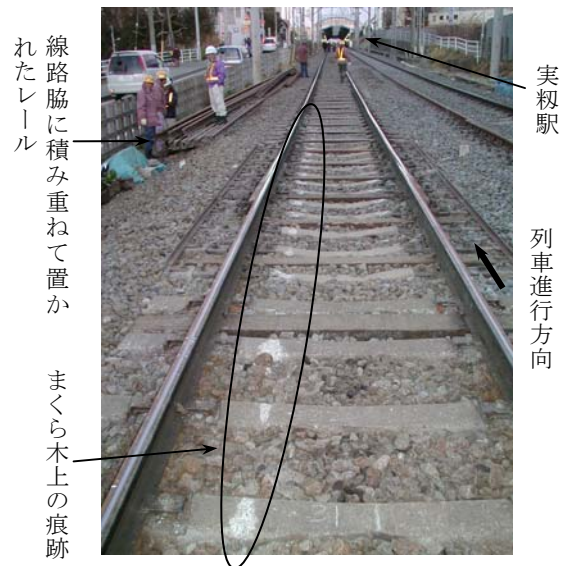
写真4 まくら木上の痕跡等
の状況

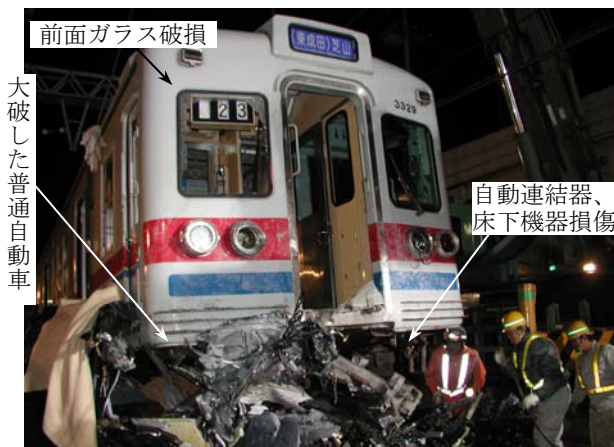
1両目において、前面ガラスの破損、自動連結器及び床下機器の損傷、前台車及び後台車の変形等が生じた。また、2～4両目にも、主に連結部において軽微な損傷が生じた。

普通自動車は、1両目の床下に巻き込まれた状態で大破していた。

写真5 脱線現場の状況
(1両目前面)

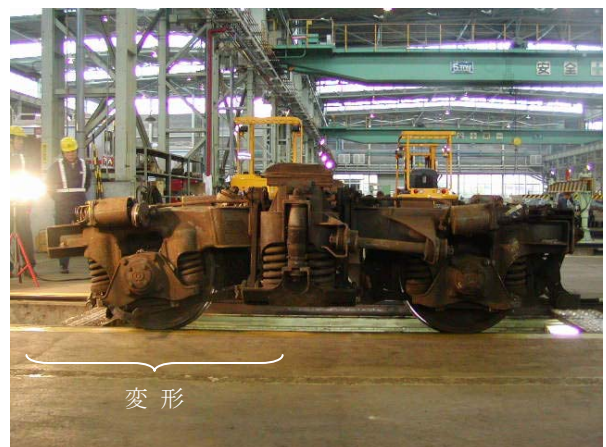
写真6 1両目前台車の損傷
状況
