# 鐵道事故調查報告書

九州旅客鐵道株式会社鹿兒島線海老津駅～教育大前駅間 列車衝突事故

平成15年8月29日

航空・鐵道事故調查委員會

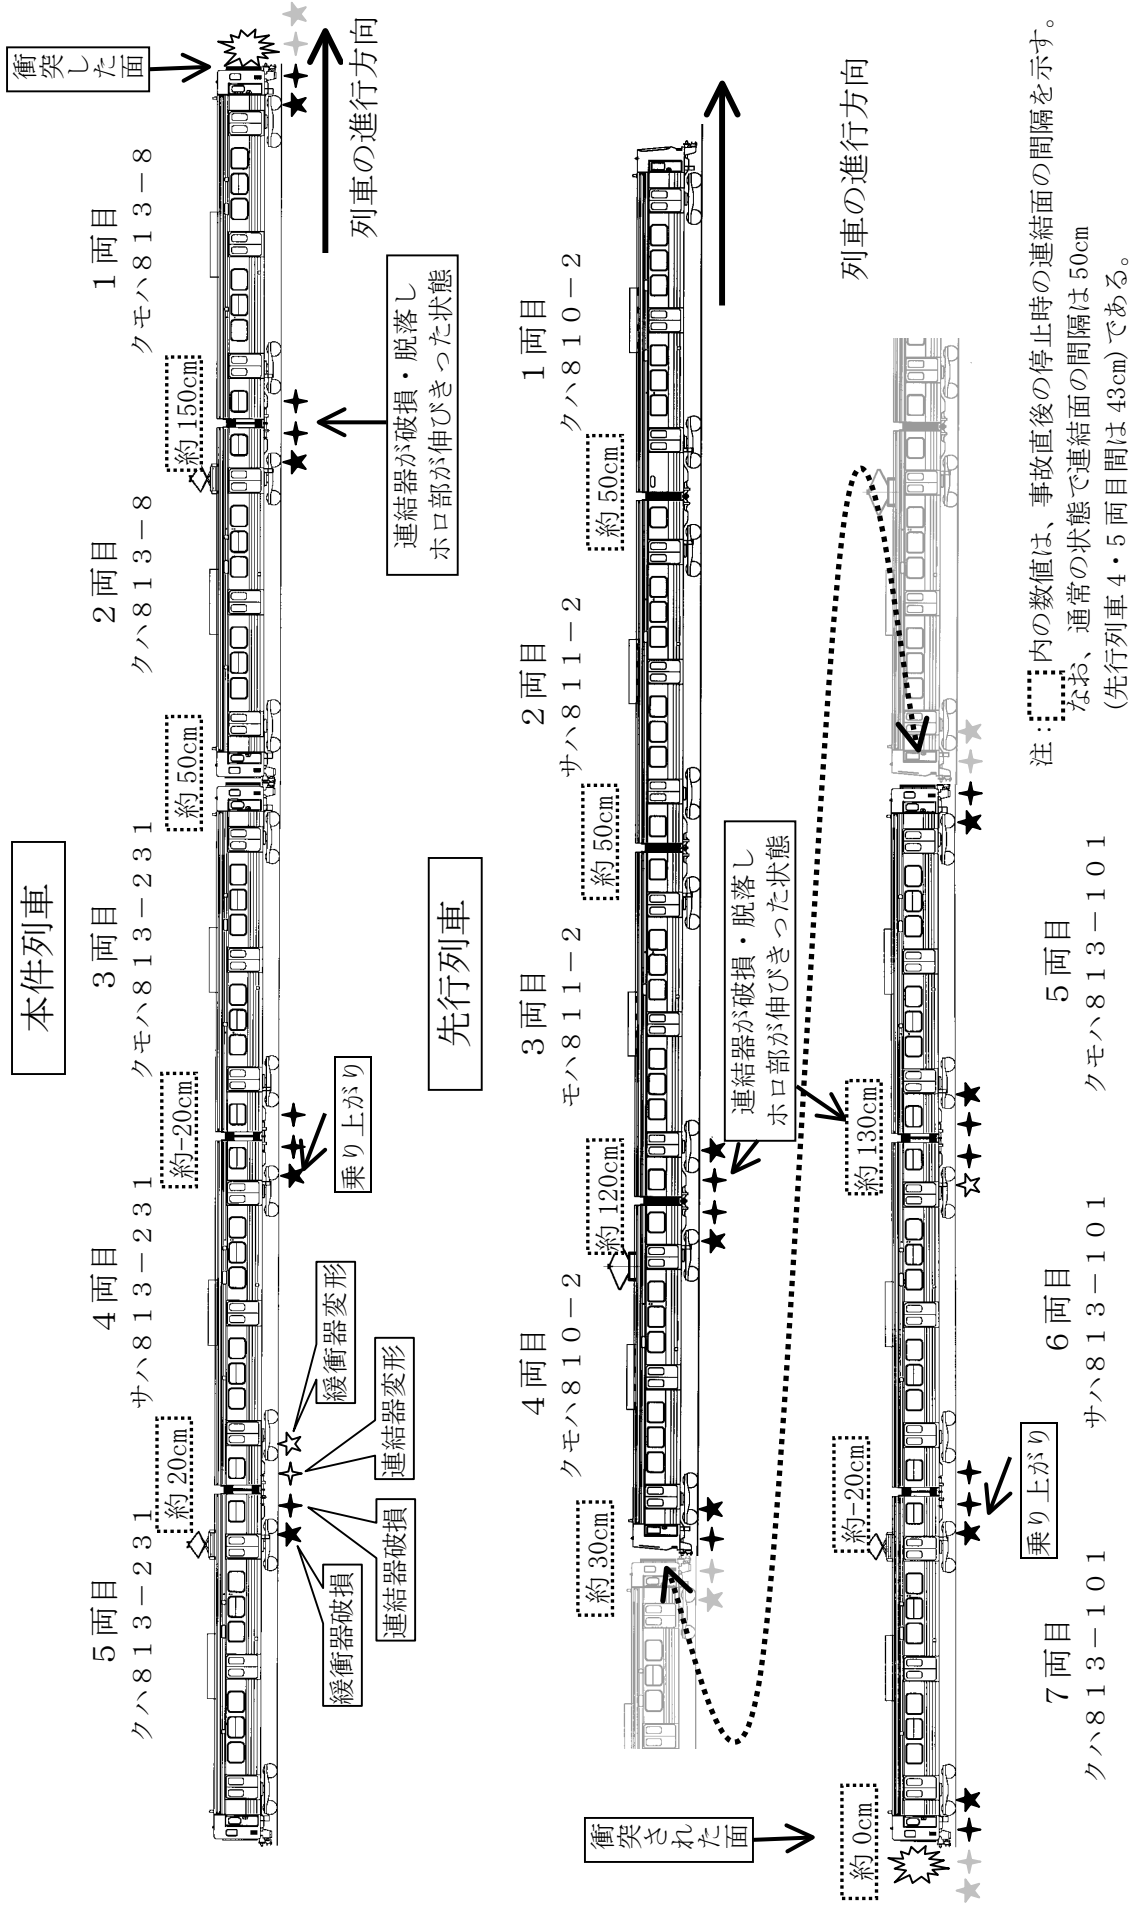
付図4 事故直後の本件列車及び先行列車の状況

本件列車の1両目と2両目の間並びに先行列車の3両目と4両目の間及び5両目と6両目の間は、連結器が破損・脱落し、ホロ部が伸びきった状態になっていた。また、本件列車の3両目が4両目に、先行列車の6両目が7両目に、それぞれ乗り上がった状態にあった。連結器及び緩衝器の破損、変形の状況は、付図4に示したとおりであった。

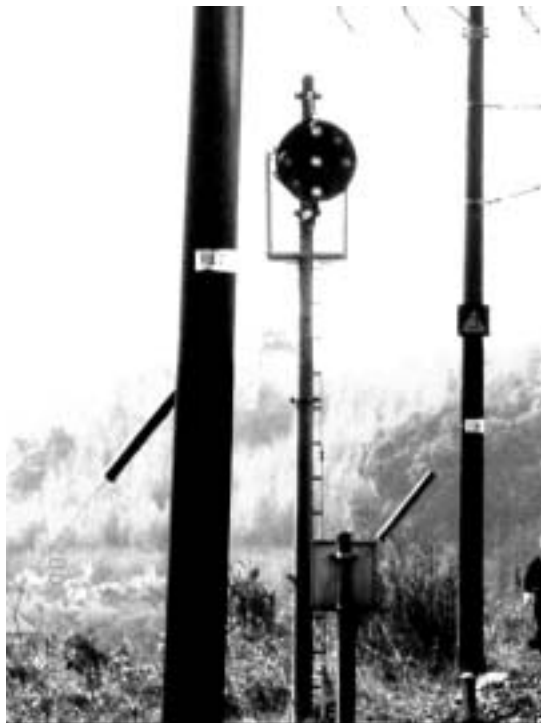
写真2  
第3閉そく信号機の中継信号機  
(進行中継信号を現示している状況)

中継信号機が見えたので、その時点で、指差して「第3閉そく中継、進行」と喚

中継信号機が進行現示だったが、それは「先行列車が前に進んで、もういなくなったためだろう」と考えたのだったと思う。

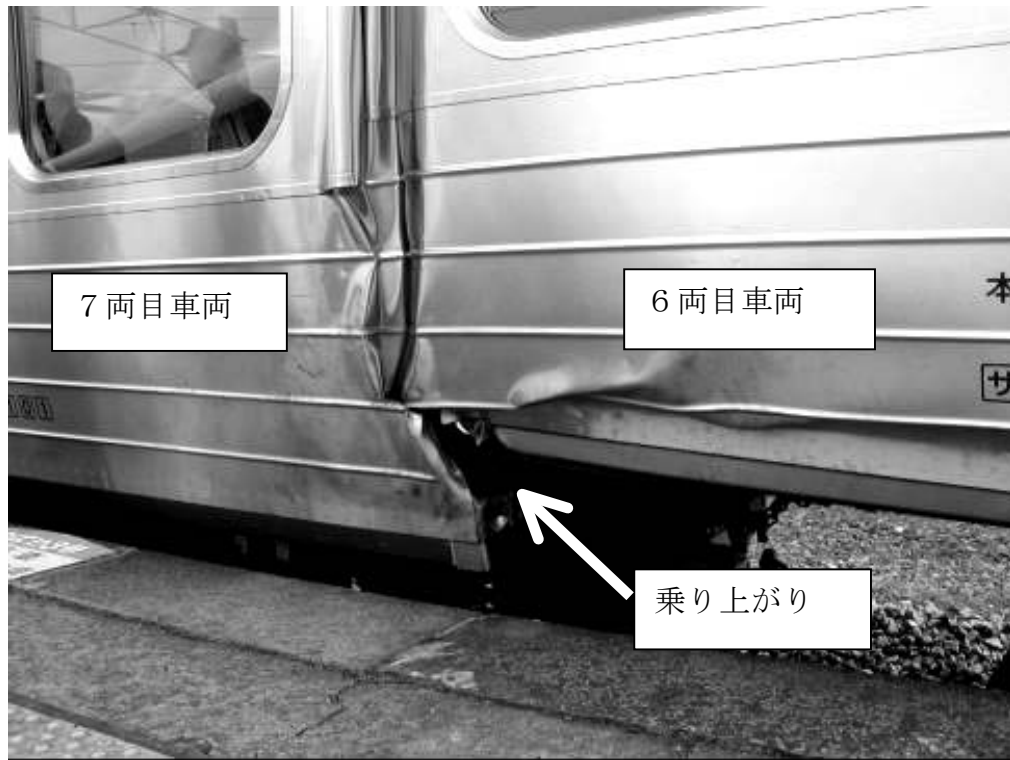
写真4 車両の連結面付近の損傷の状況  
(先行列車の6両目車両と7両目車両の連結面)

先行列車については、3両目から7両目までの車体の両端部（3両目の前端部を除く。）において、隣接する車体との衝撃により生じたと考えられる車体長手方向の圧縮力による変形等が見られたが、台車間の車体中間部分には

ほとんど変形が見られなかった。また、6両目の車体台枠が7両目の車体台枠へ乗り上げたことによるものと考えられる車体の変形が見られた。さらに、事故後の停止状態においては乗り上がったままの状態にはなかったが、4両目の車体台枠が3両目の車体台枠へ、5両目の車体台枠が4両目の車体台枠へ、それぞれ乗り上げたことによるものと考えられる車体の変形も見られた。

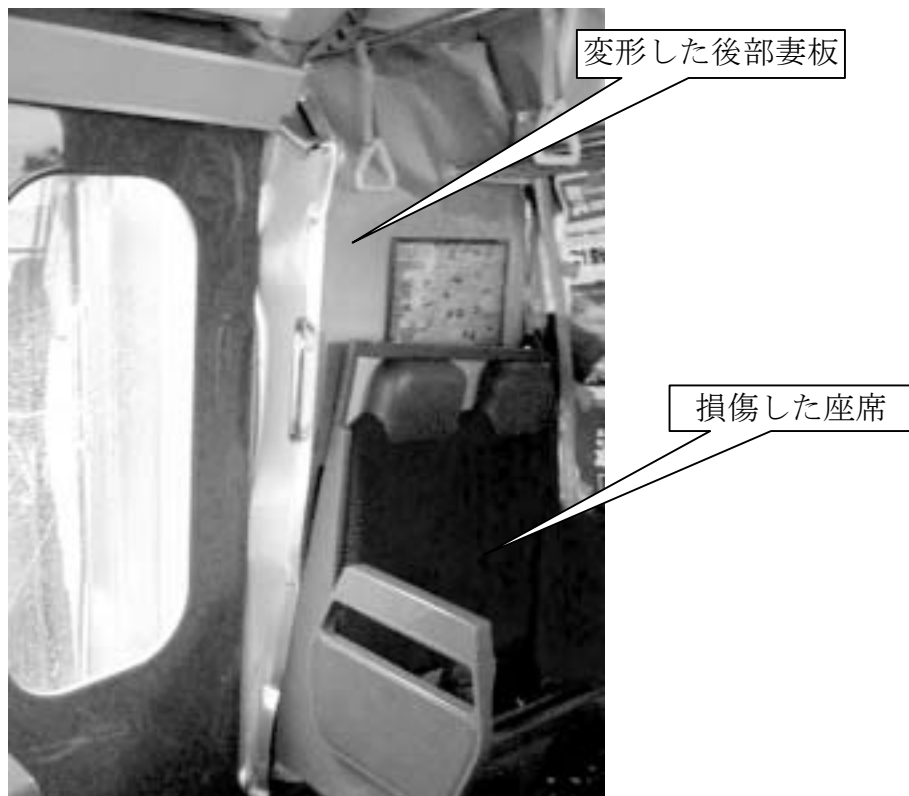
写真5 車両内部の損傷の状況  
(先行列車の6両目車両内部（7両目側）  
の後部妻板及びそれに接した座席)

上記の車体外部的変形に伴い、車体内部両端の妻板がそれぞれ車体長手方向内側に変形するとともに、それらの変形に伴い、運転台及び各妻板に接した座席等に損傷が見られた。

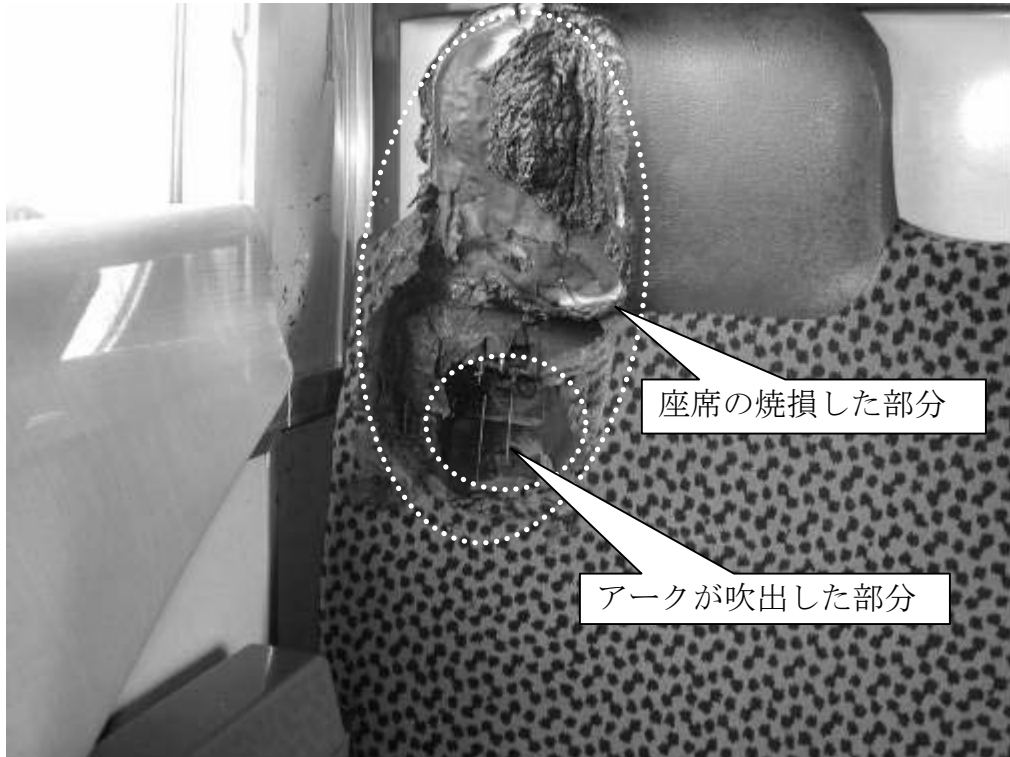
写真6 座席の焼損の状況  
(本件列車の3両目車両の後部妻板に接した座席)

また、このアークにより、本件列車の3両目の後部妻板に接した座席の背もたれ上部に縦約35cm×横約15cmの楕円形状の焼損が見られた。

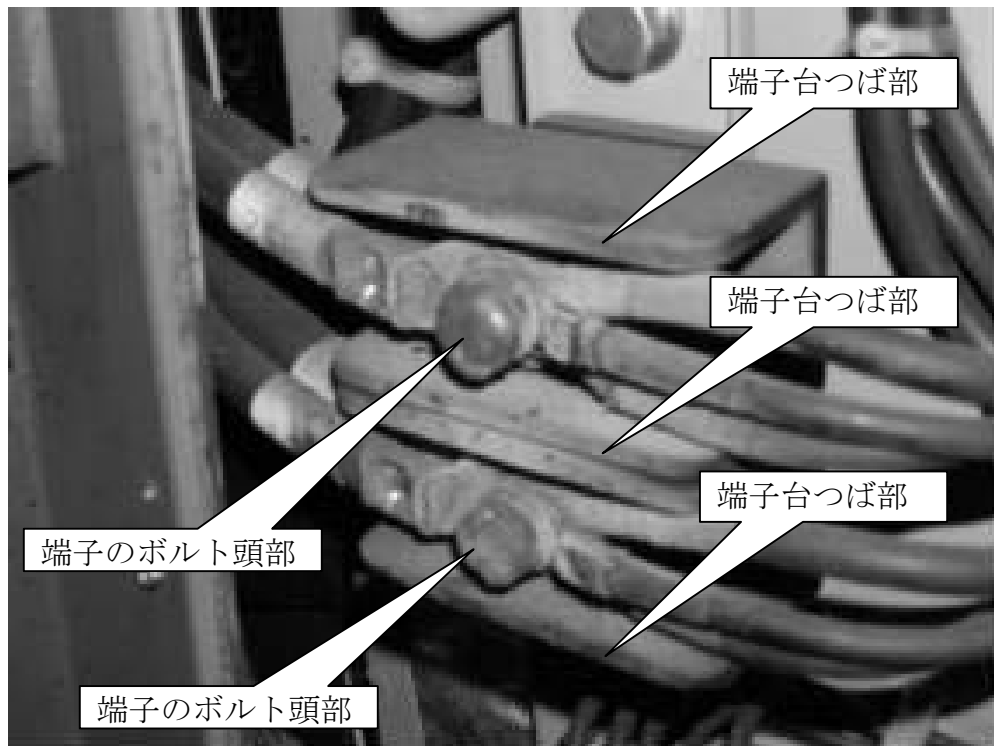
写真7 交流回路の端子のボルト頭部と端子台つば部の状況  
(焼損した座席の後部の妻板部分にあったもの)

本件列車の3両目の後部妻板部分及び4両目の前部妻板部分の補助電源回路(交流440V)の各端子部において、列車の衝突に伴う衝撃により、端子の一部をなしているボルトの頭とそれらを覆うアルミニウム板とが接触した。これにより、アークが発生し、同アルミニウム板に2ヶ所の直径約3cmの穴状の溶損が見られた。

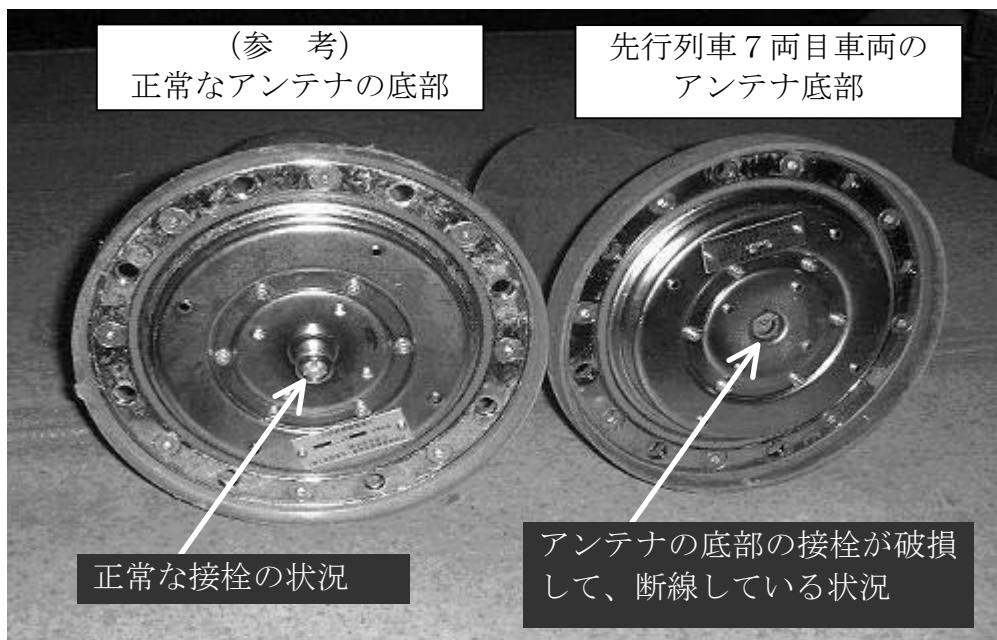
写真8 列車防護無線のアンテナ底部の状況  
(先行列車の7両目車両のアンテナ底部)

また、先行列車の7両目について、列車防護無線のアンテナを設置部から取り外して確認したところ、アンテナ底部にある接栓が破損して、アンテナの内部で断線を生じていた。

なお、列車防護無線のアンテナ内部において断線が生じたことについては、本件列車との衝突の衝撃により客室部分の構体に食い込んだ運転台のブロックが、同構体の屋根上部の最も運転台寄りに設置されていたアンテナ底部の接栓を破損させたことが関与しているものと考えられる。

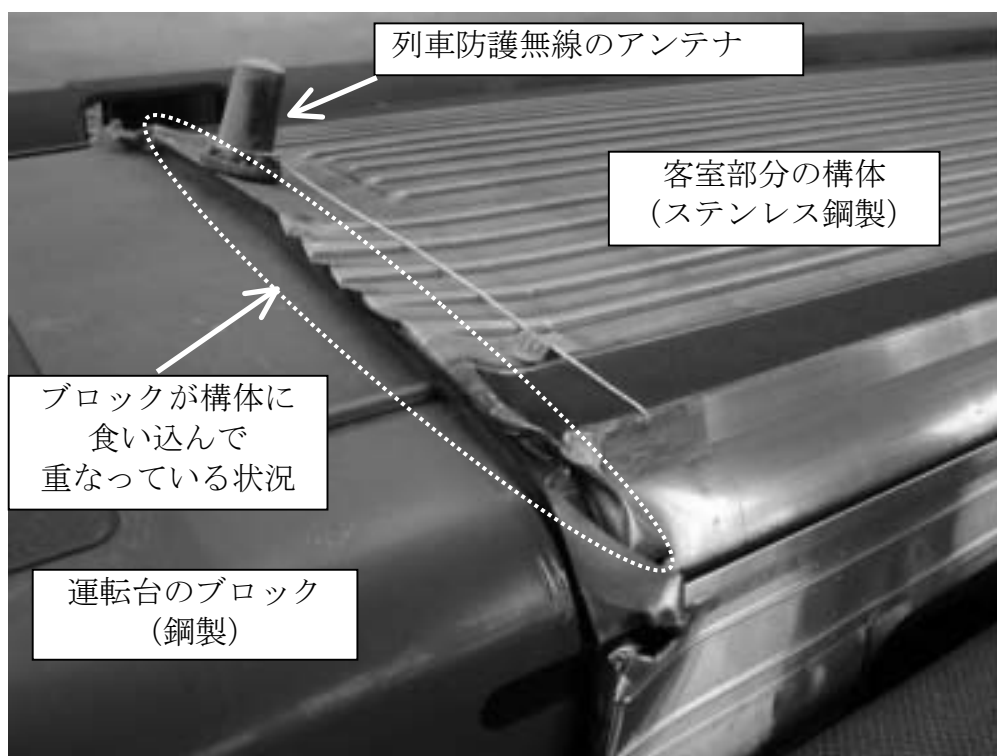
写真9 列車防護無線のアンテナ設置部の状況  
(先行列車の7両目車両の屋根部分)

なお、この車両は、本件列車との衝突により、運転台のブロックが客室部分の構体に、左側が約180mm、右側が約160mm、食い込んで、重なっていた。列車防護無線のアンテナは、その重なった部分の屋根上に設置されていた。

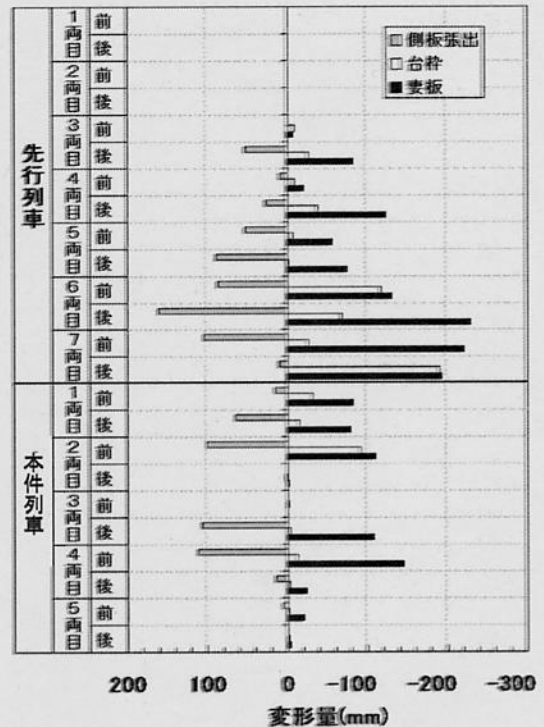
図B.4 車端部の変形量  
(圧縮方向をマイナス側とする)

- (1) 衝突した本件列車1両目と先行列車7両目の鋼製運転室部とステンレス鋼製客室部分との接合部の損傷が大きい。
- (2) 車両の連結面における乗り上がりが、先行列車の中間車端で3ヶ所、本件列車中間車端で1ヶ所で発生している。このような中間車端で乗り上がりが発生すると妻板のせん断破壊を起こし、妻部の変形(へこみ)が大きくなる。この場合、車内の損傷も大きくなる。
- (3) 衝突した本件列車1両目と先行列車7両目は、運転室部分はその構造上、他の中間車端よりも強度が高い。また、台枠の側ばり及び中ばりが座屈しており、圧縮荷重も大きいと考えられる。さらに、吸収した衝撃エネルギーも大きいものと推定される。

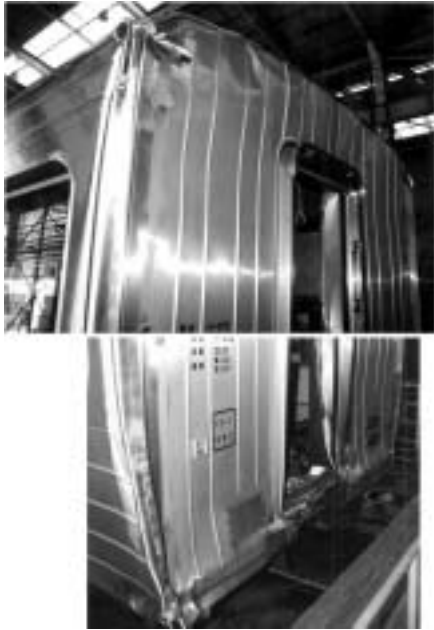
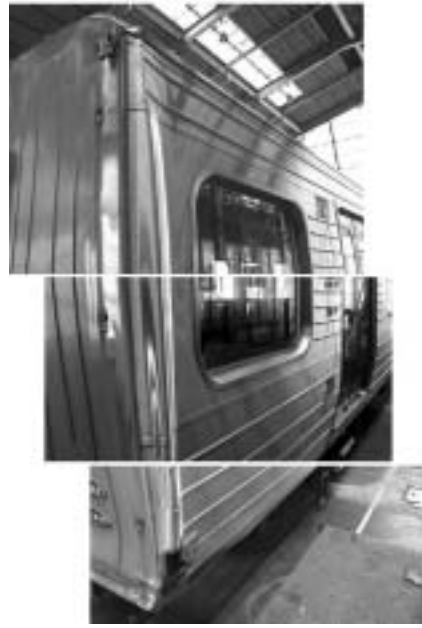
写真C.1 先行列車6両目の前側車端部

- (1) 前側車端部は、両側とも隅柱部分が大きく張り出している。左側隅柱の付け根部の台枠は屈曲し、その直上約300mmの側腰板が事故の復旧の際に切断されている。両雨樋は圧潰していたが、小倉工場への回送時に撤去された。(写真C.1)
- (2) 前側車端部の屋根構体は、車端より約410mmの箇所から車端に向かって約5度上に屈曲している。(写真C.2)
- (3) 前側車端部室内は、上部が内側に膨出しており、左側ボックスシートの妻側背もたれが内側に倒れている。妻出入口は屈曲し、外れている。床板は隆起している。(写真C.3)
- (4) 後側車端部は、隅柱部、妻構体及び雨樋が圧潰しており、台枠端より上部から上方に向かうほど圧潰程度が大きい。隅柱に近接した側窓は割れ、側腰板及び吹寄せ板は張り出し、その張出量は左側よりも右側が大きい。(写真C.4)
- (5) 後側車端部の屋根構体は、車端より約400mmの箇所から車端に向かって約6度上に屈曲している。(写真C.5)
- (6) 後側車端部室内は、妻出入口引戸上部とかもいが大きく屈曲している。両側のボックスシートの妻側座席は、背もたれが内側に傾斜し、その上部内張板は内側に張り出している。左側の座席の方が傾斜度は大きい。座席下の床板は大きく隆起している。(写真C.6)
- (7) 前側伴板もりから車端までの中ばりが約6.5度下側に屈曲している。左側の端ばりが上向きに屈曲している。
- (8) 後側車端部枕ばりから伴板もりの付根部まで約6.9度上方に屈曲している。伴板もりの付根から端ばりまでは、下向きに約25.3度屈曲している。側ばりが端ばりとの接合部を頂点として、上方に屈曲している。

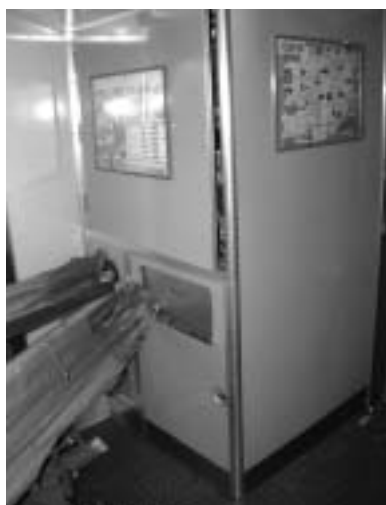
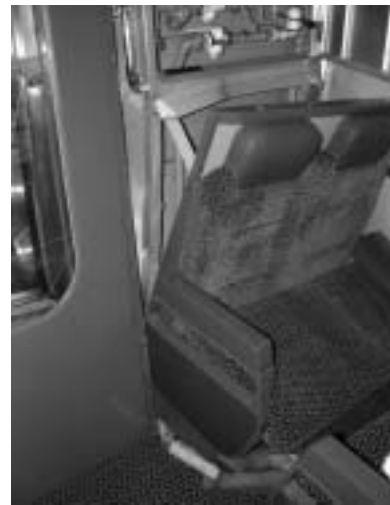
写真C.9 先行列車7両目の前側室内車端部

- (4) 前側室内車端部は、妻出入口引戸上部のかもいが大きく屈曲し、引戸は外れている。ボックスシートの妻側座席は背もたれが内側に大きく傾斜している。トイレ妻内壁は内側に屈曲している。(写真C.9)
- (5) 本件列車と衝突した後側車端部は、鋼製運転室部分がステンレス鋼製客室部分の中に左側で約180mm、右側は約160mm 食い込み、戸袋部が張り出している。運転室部分の側構体に大きな損傷はない。(写真C.10) 戸袋部との接合部から運転室が下方に屈曲し、車端部で左側約40mm、右側で約20mm 傾斜している。

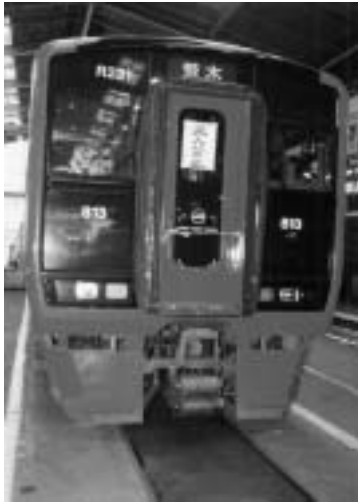
写真C.14  
本件列車3両目の前側車端部

- (1) 前側車端部及び屋根構体に損傷はない。(写真C.14)
- (2) 前側運転室及び客室内に、大きな損傷は認められない。(写真C.15及び写真C.16)
- (3) 後側車端部は、妻上部に4両目が食い込んだため、内側に大きく屈曲している。両側の隅柱部は外側に張り出している。また、雨樋は圧潰しており、事故後の回送の際に撤去されている。(写真C.17)
- (4) 後側車端部の屋根構体は、車端より約470mmの箇所で、最大約8mm隆起している。(写真C.18)
- (5) 後側室内車端部は、左側妻出入口上部かもし及び配電盤が内側に屈曲している。右側ボックスシートの妻側背もたれ上部に焼損が見られる。また、同背もたれの直上の配電盤にアークが発生した痕跡が認められる。(写真C.19)
- (6) 前側の伴板もりは、枕ばり寄りのリベット周辺の塗装が剥げている。下枠受けよりも枕ばり側で若干下に屈曲している。
- (7) 後側車両の連結器胴受はりは、下に屈曲している。伴板もりに損傷はない。
