鉄 道 事 故 調 査 報 告 書

近畿日本鉄道株式会社内部線小古曾駅構内
列車脱線事故

鉄道事故調査報告書

事故種類：列車脱線事故

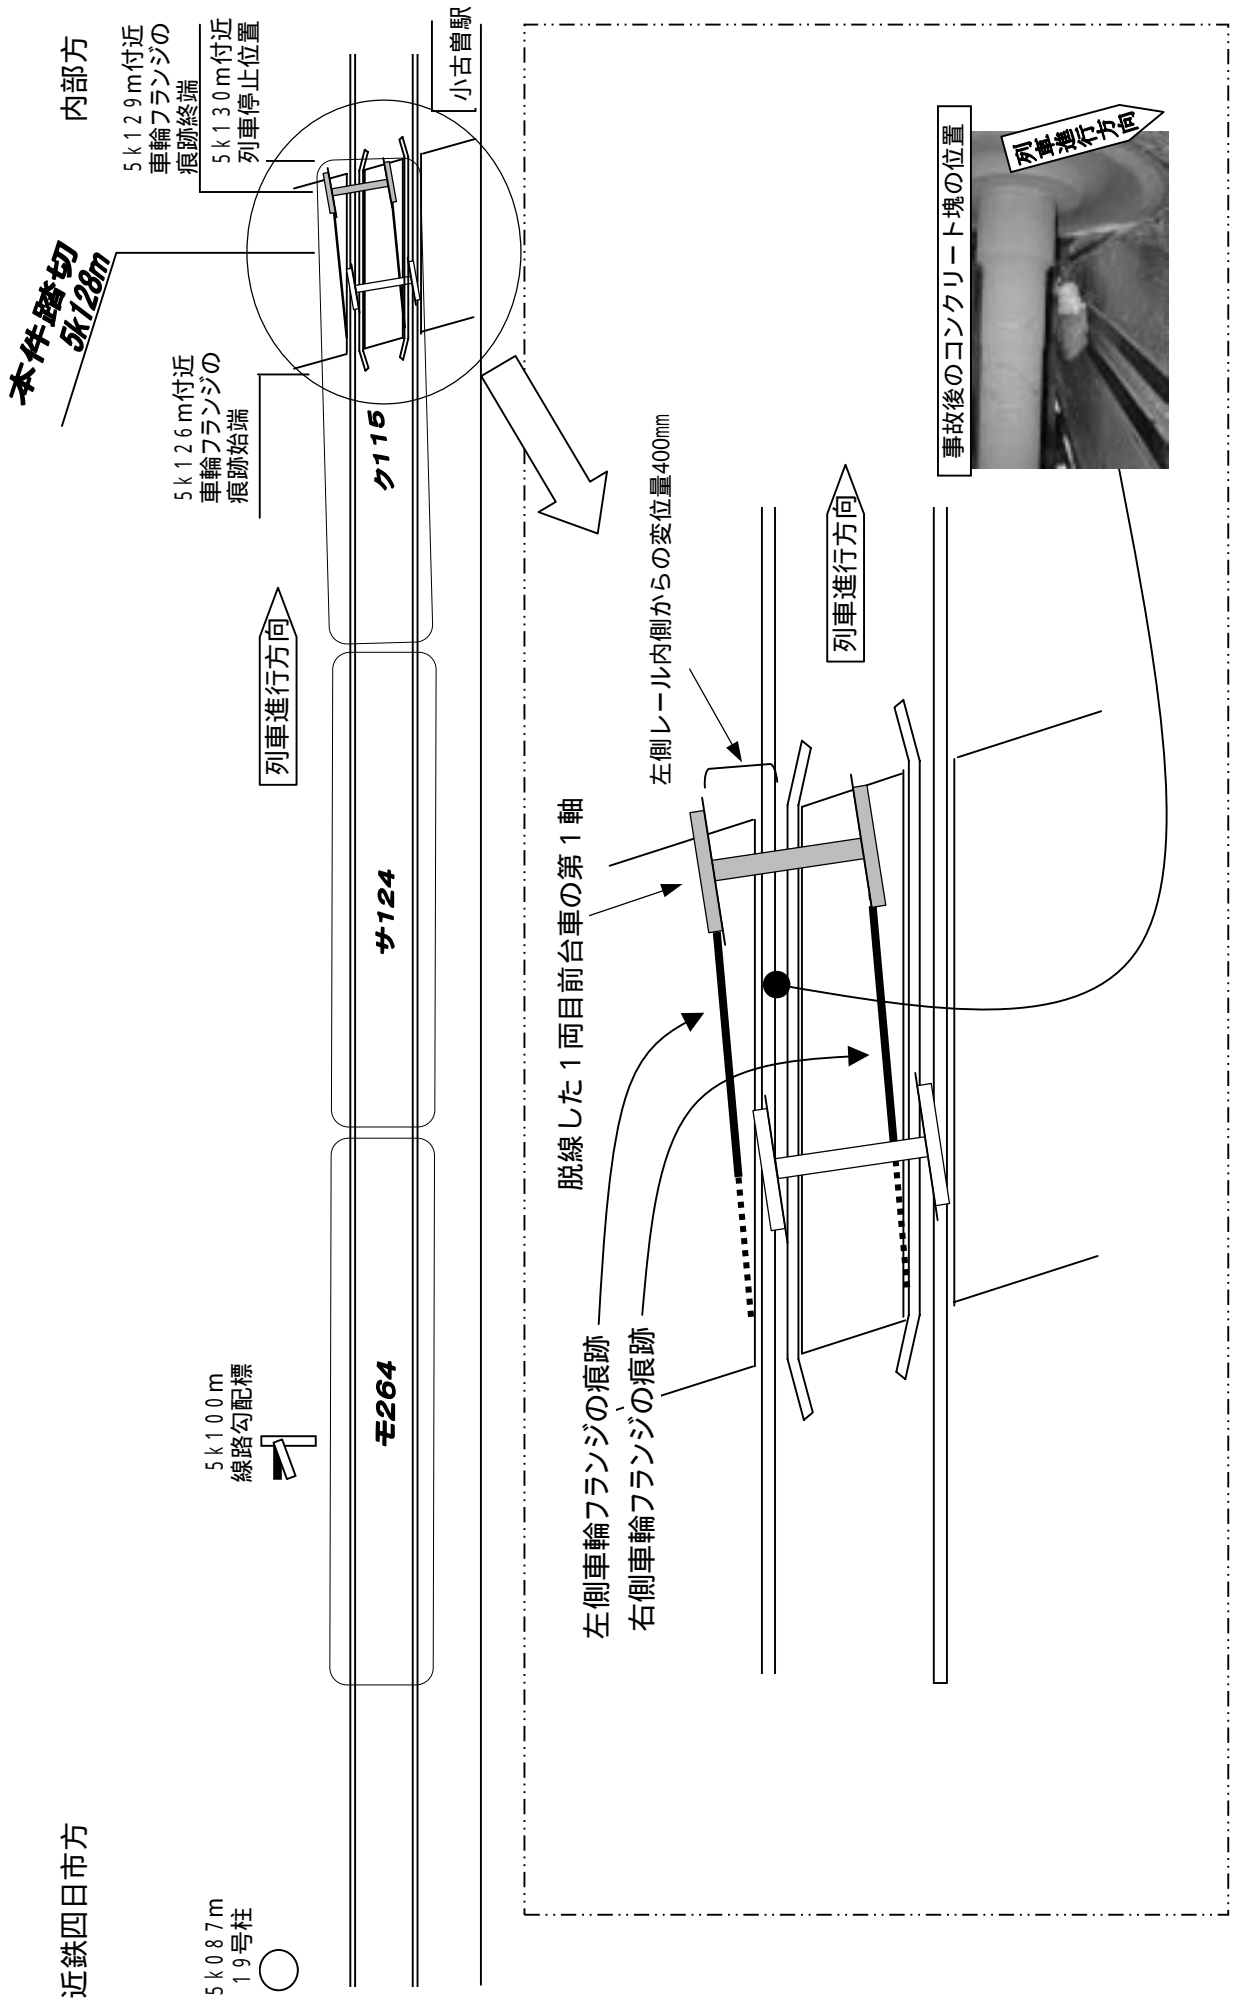
付図3 事故現場略図

本事故が発生した本件踏切の上り方(近鉄四日市駅起点5 k 1 2 6 m付近。以下「近鉄四日市駅起点」は省略。)の左側レール頭頂面上及び踏切の右側ガードレール頭頂面上並びに本件踏切内の敷板及びアスファルト上には、車輪フランジによると思われる痕跡が見られた。

また、2.3に記述した左側レール頭頂面上及び本件踏切の右側ガードレール頭頂面上の痕跡から、1両目の前台車第1軸は5k126m付近において、脱線したものと認められる。

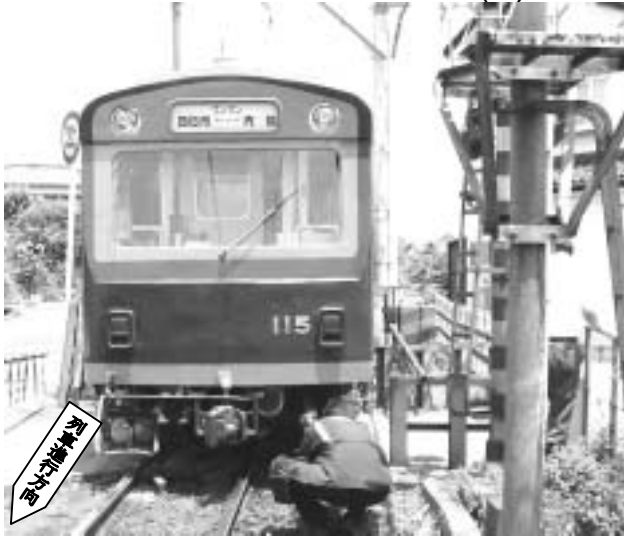
当該列車は、1両目（車両は前から数え、前後左右は進行方向を基準とする。）の前台車第1軸が左側に脱線した。

写真1 脱線現場の状況(1)

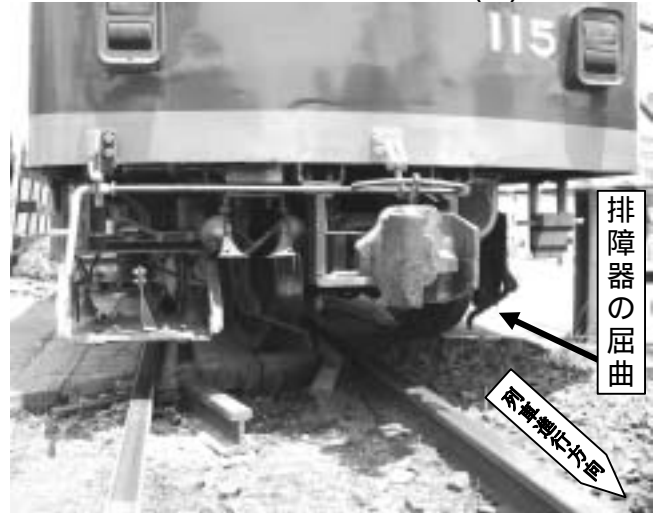
左側車輪の排障器の屈曲及び右側車輪のフランジに打痕が見られた。

写真2 脱線現場の状況(2)

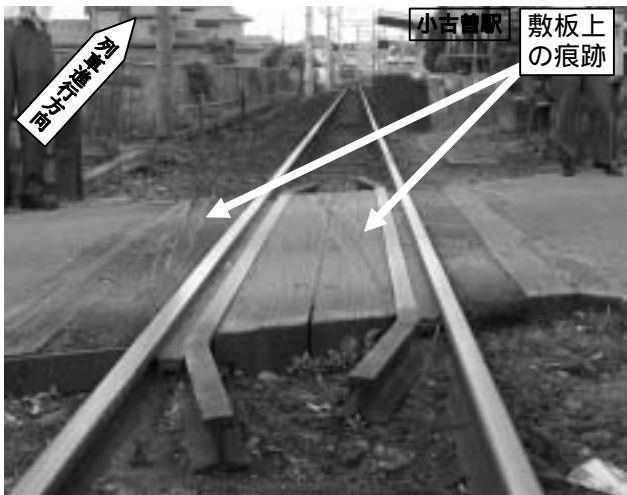
写真3 車輪フランジ等の痕跡

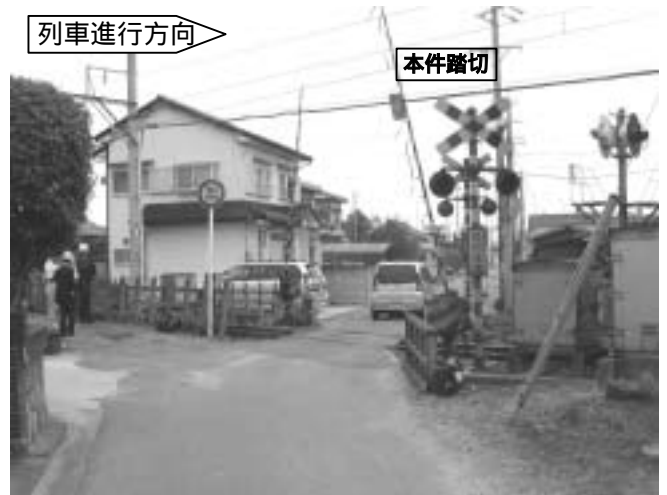
本件踏切にあったコンクリート塊には、本件列車とぶつかった際に付いたと思われる痕跡が見られた。

写真4 本事故現場付近の状況

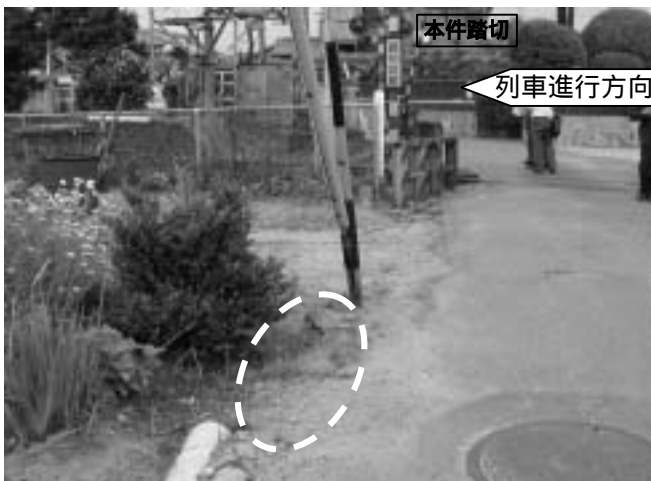
近畿日本鉄道株式会社(以下「同社」という。)によるとこの塊は、本事故以前に本件踏切から2～3 m離れた道路脇の平坦な民有地にあったものとのことである。

3.2 当該コンクリート塊は、2.3に記述したように、本事故現場付近の道路脇の平坦な民有地にあったことから、人為的に運ばれ、本件踏切に置かれたものと考えられる。

写真5 本事故以前にコンクリート塊があったとされる位置

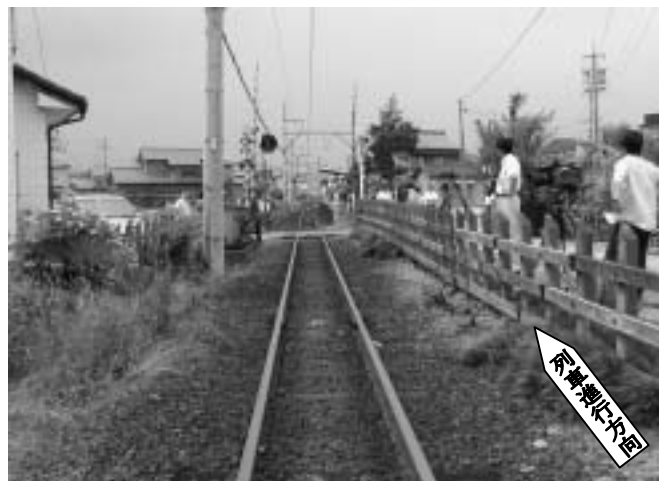
追分駅を定刻（11時13分）に発車し、速度約38km/hで惰行運転とした。その後、次駅である小古曽駅に停車するため、常用ブレーキを使用して減速中、線路勾配標付近で前方の追分第3号踏切道（以下「本件踏切」という。）に何か白いものが見えた。

最近、置き石の事件が続いているため、前方を注視し、おかしいと思ったら、躊躇なくブレーキを掛けるよう、社内で注意を受けていた。このため、直ちに非常ブレーキを使用した。このときの速度は約25km/hであった。白いものに近づくとつれ、それがコンクリート塊であることが分かった。

写真6 運転士がコンクリート塊を発見した位置からの見通し
