# 鉄 道 事 故 調 査 報 告 書

東日本旅客鉄道株式会社東北線那須塩原駅構内  
列車脱線事故（踏切障害に伴うもの）

発生日時：平成15年7月22日 13時34分ごろ

発生場所：栃木県黒磯市

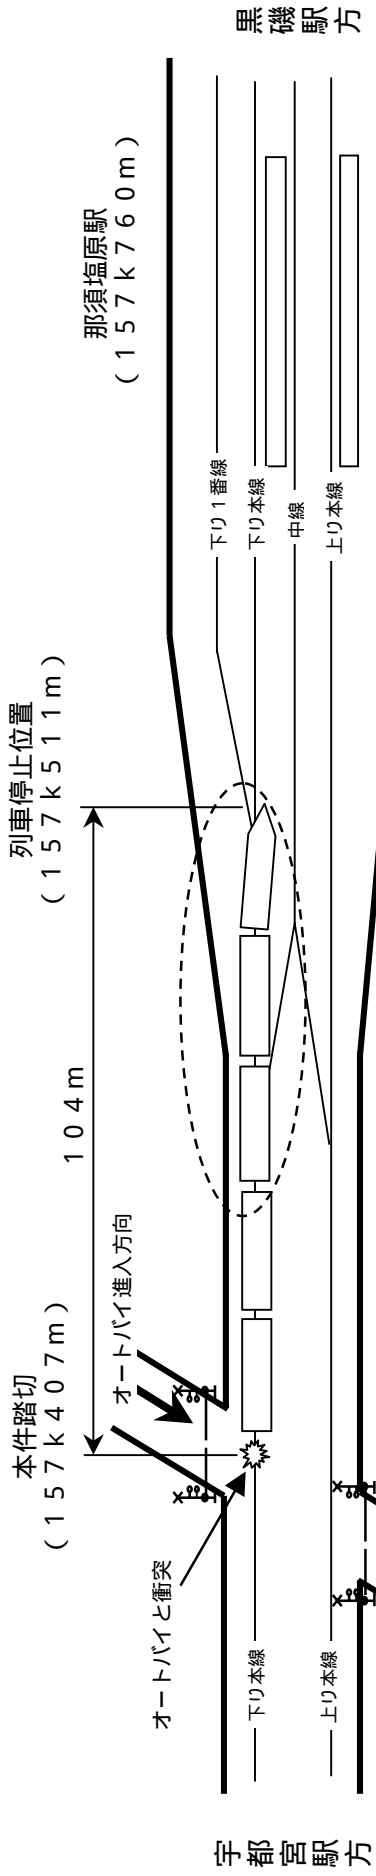
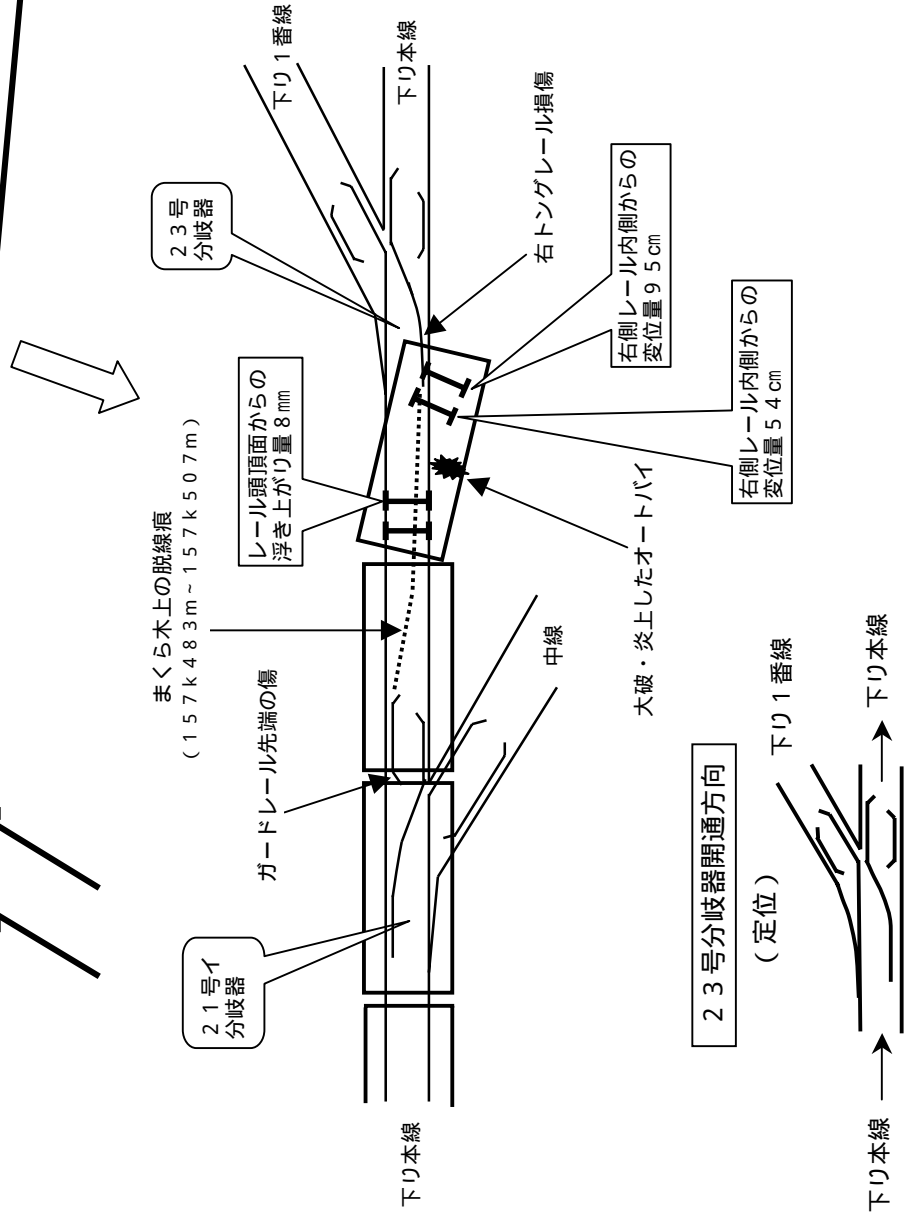
付図3 事故現場略図

本件列車停止後の1両目の状況は、前台車の第1軸が右側に950mm離れて脱線し、左車輪が下り本線側に開通している23号分岐器の右側トングレールと右側基

本レール間に割り込んでおり、第2軸も右側に540mm離れて脱線していた。また、後台車の第1軸左車輪はレール頭頂面から8mm浮いた状態であった。

本事故が発生した本件踏切は、幅員6m、線路と道路の交角50°であり、交通規制は行われていない。

踏切保安設備の動作メモリーの記録から、本件踏切の踏切遮断機及び警報機は正常に動作していたものと認められる。

3.4 運転士の口述及び2.8.1に記述したまくら木上の痕跡から、本件列車は、左側から進入してきたオートバイと衝突した後、オートバイを1両目の床下に巻き込んだまま走行し、157k483m付近で右側に脱線したものと推定される。

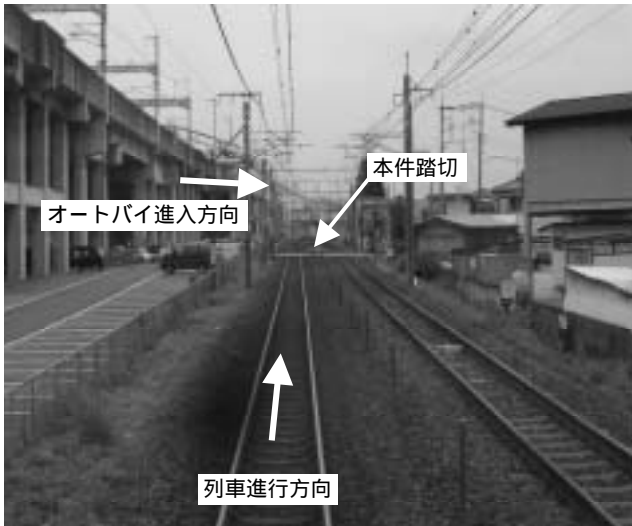
平成11年7月8日に実施した踏切道実態調査(以下「踏切道実態調査」という。)によれば、列車から本件踏切の見通し距離は800m、道路通行者から本件踏切の見通し距離は60mであった。また、オートバイが走行してきた道路は直線で、本件踏切に向かって2%の上り勾配となっている。

写真1 列車から本件踏切の見通し状況

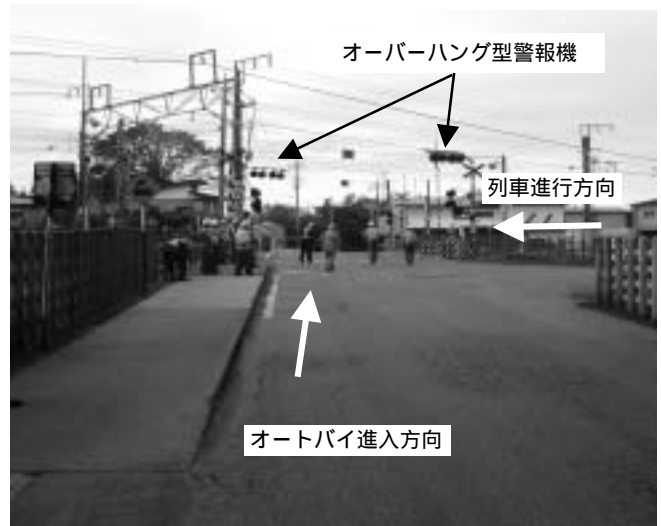
本件踏切及び道路上には、オートバイが転倒するような支障物は認められなかった。

写真2 オートバイ進入側から本件踏切の見通し状況

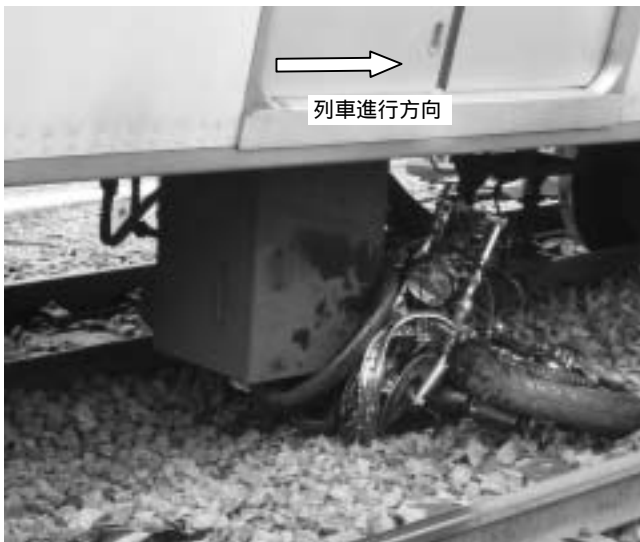
オートバイ(総排気量 248 cc)は、1 両目床下に巻き込まれた状態で大破し、火災が発生していた。なお、本件踏切及び道路上には、オートバイの転倒の痕跡は確認できなかった。

写真3 大破したオートバイ

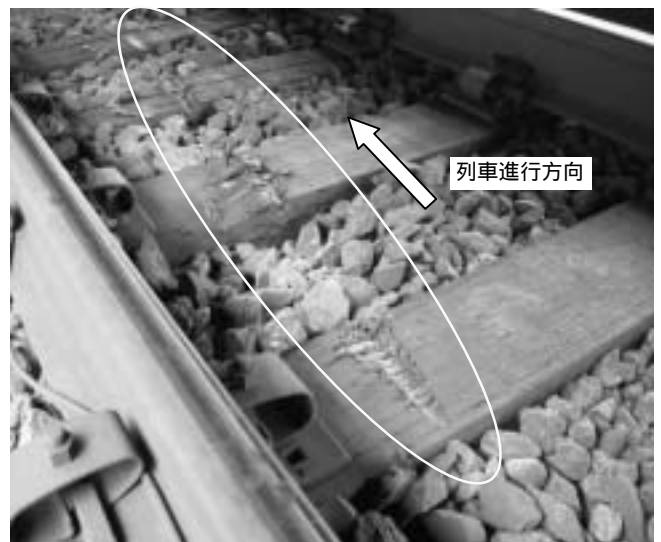
また、157k483mから157k507mまでのまくら木上には、車輪フランジによるものと思われる痕跡が見られた。

写真4 まくら木上の脱線痕

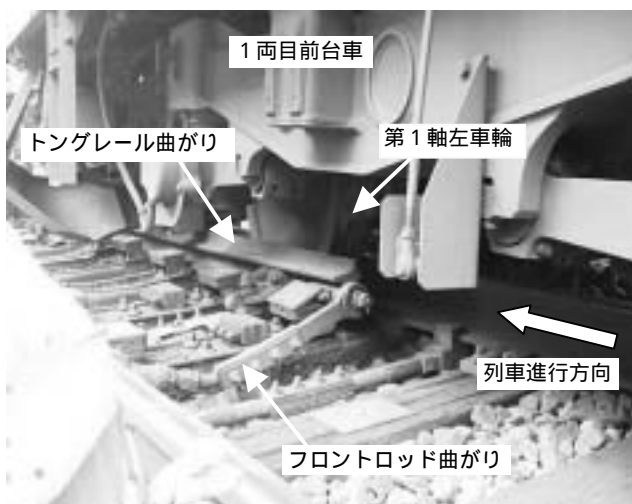
分岐器(ガードレール、フロントロッド、トンゲレール等)、まくら木及び締結装置等が損傷していた。踏切遮断機の遮断かんには損傷は見られなかった。

写真5 23号分岐器及び脱線の状況

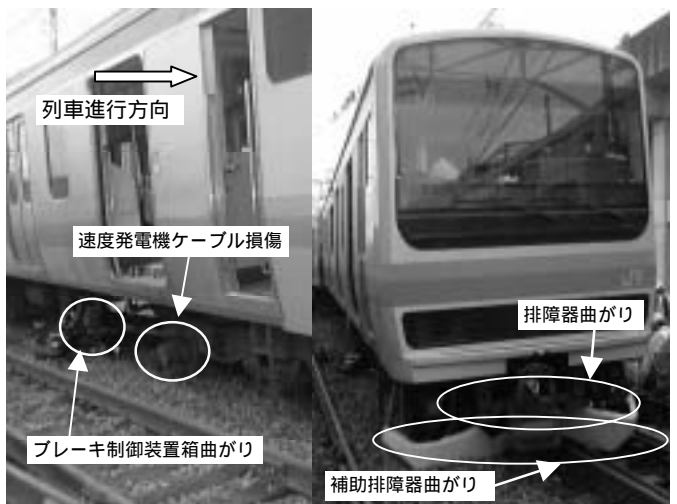
1 両目の排障器及び自動列車停止装置の車上子等が損傷していた。

写真6 車両の損傷状況
