# 鉄 道 事 故 調 査 報 告 書

東海旅客鉄道株式会社中央線田立駅～南木曾駅間  
列車火災事故

# 鉄道事故調査報告書

発生日時：平成15年8月30日 21時41分ごろ

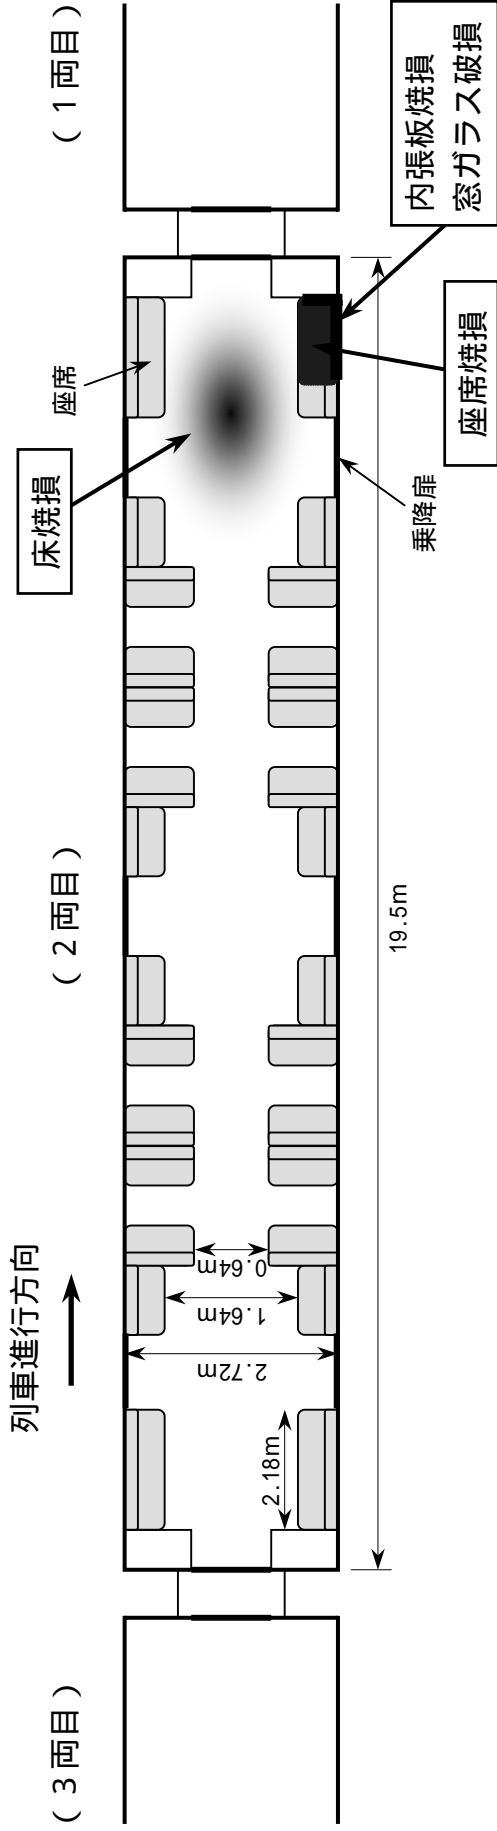
付図3 焼損した2両目の状況

本件列車の2両目の車内は、床、座席及び内張板（内装用の化粧板）等に焼損が生じた。本事故による各部の損傷状況は、以下のとおりであった。

3.4 本事故により、本件列車2両目の車内の床、座席及び内張板等が焼損したが、車両の走行に影響を与えるような機器類の損傷には至らなかった。

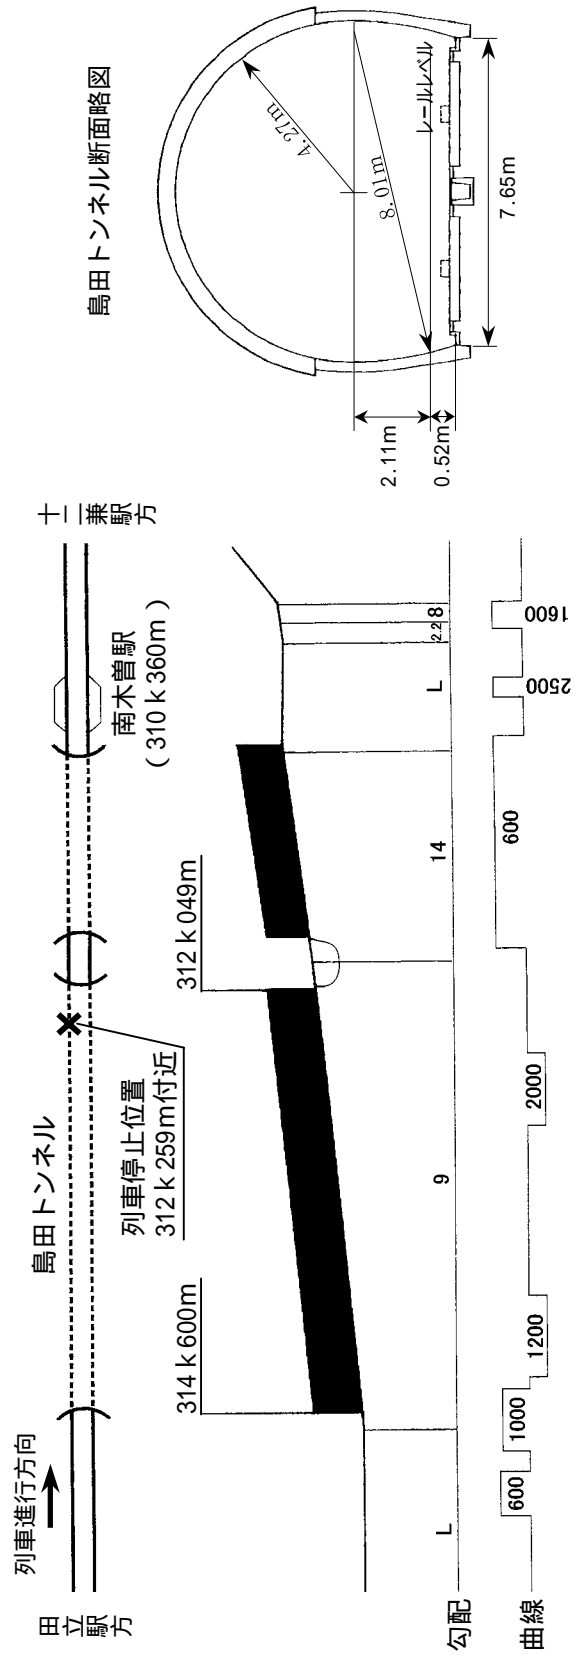
付図4 島田トンネルの状況

本件列車が停止した島田トンネルは、全長2,551mの複線トンネルで、9‰の勾配がある。

破損した2両目車両の窓ガラスの破片が、トンネルの出口より約231m手前のトンネル内にまとまって落下していた。

3.2 2.8で述べたとおり、本件列車2両目の窓ガラスの破片がトンネルの出口より約231m手前のトンネル内にまとまって落下していたことから、2両目はこの位置で停止したものと推定される。このことから、本件列車は、列車先頭部がトンネルの出口から約210m手前の位置で停止したものと推定される。

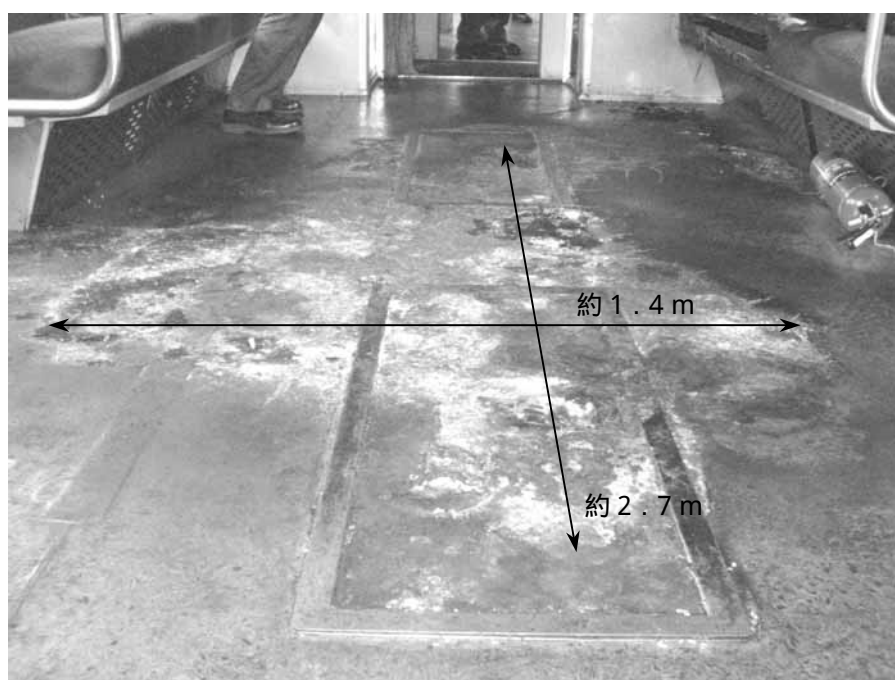
写真2 床の状況

床敷物の表面は焼けていたが、内部の床鋼板には熱による損傷は見られなかった。

（記載した寸法は、床の主要な焦痕の概寸を示す。）

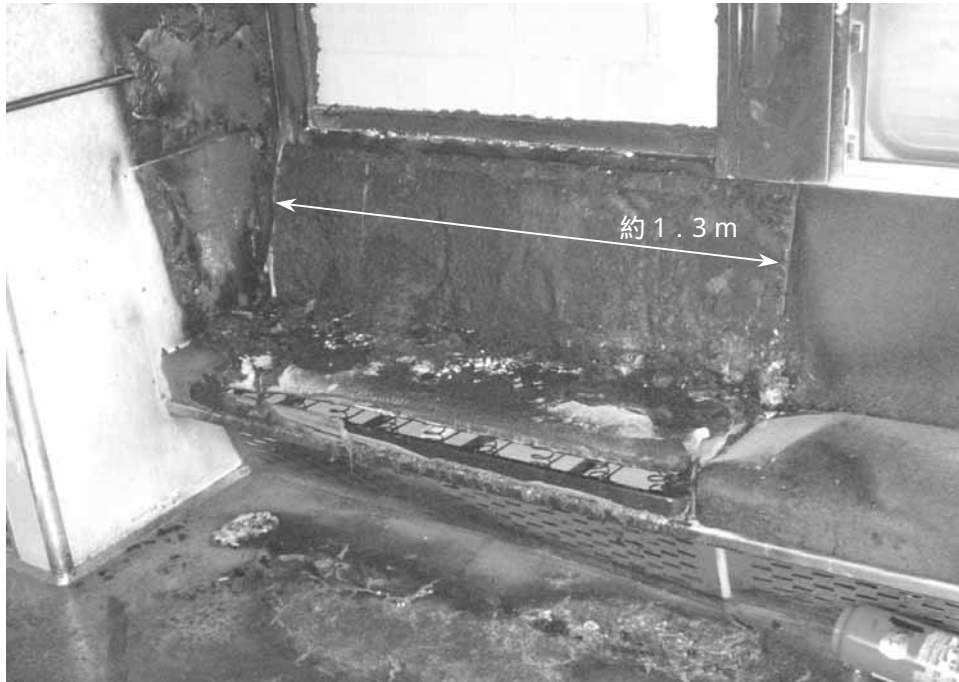
### 写真3 座席付近の状況

焼損した座席は、表地が黒く焼けていたが、座席の下部に納められているヒーター機器等については、熱による損傷は見られなかった。

焼損した座席の窓ガラスが火災により破損して落下していた。

(記載した寸法は、焼損が著しい座席の幅を示す。)

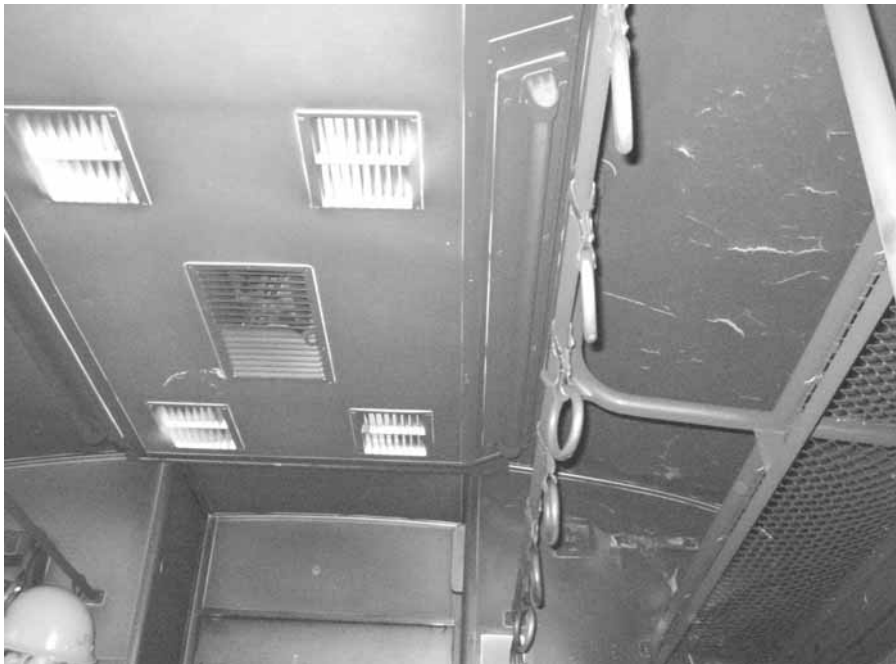
### 写真4 天井付近の状況 (焼損した座席の上方)

座席上方の天井部の内張板は、すすで汚損し、一部に熱によるひび割れが見られたが、内張板の裏面及び屋根鋼体には熱による損傷は見られなかった。
