# 鉄 道 事 故 調 査 報 告 書

京阪電気鉄道株式会社 京阪本線香里園駅～寝屋川市駅間 列車脱線事故  
(踏切障害に伴うもの)

京阪電気鉄道株式会社京阪本線香里園駅～寝屋川市駅間  
列車脱線事故（踏切障害に伴うもの）

平成16年3月4日

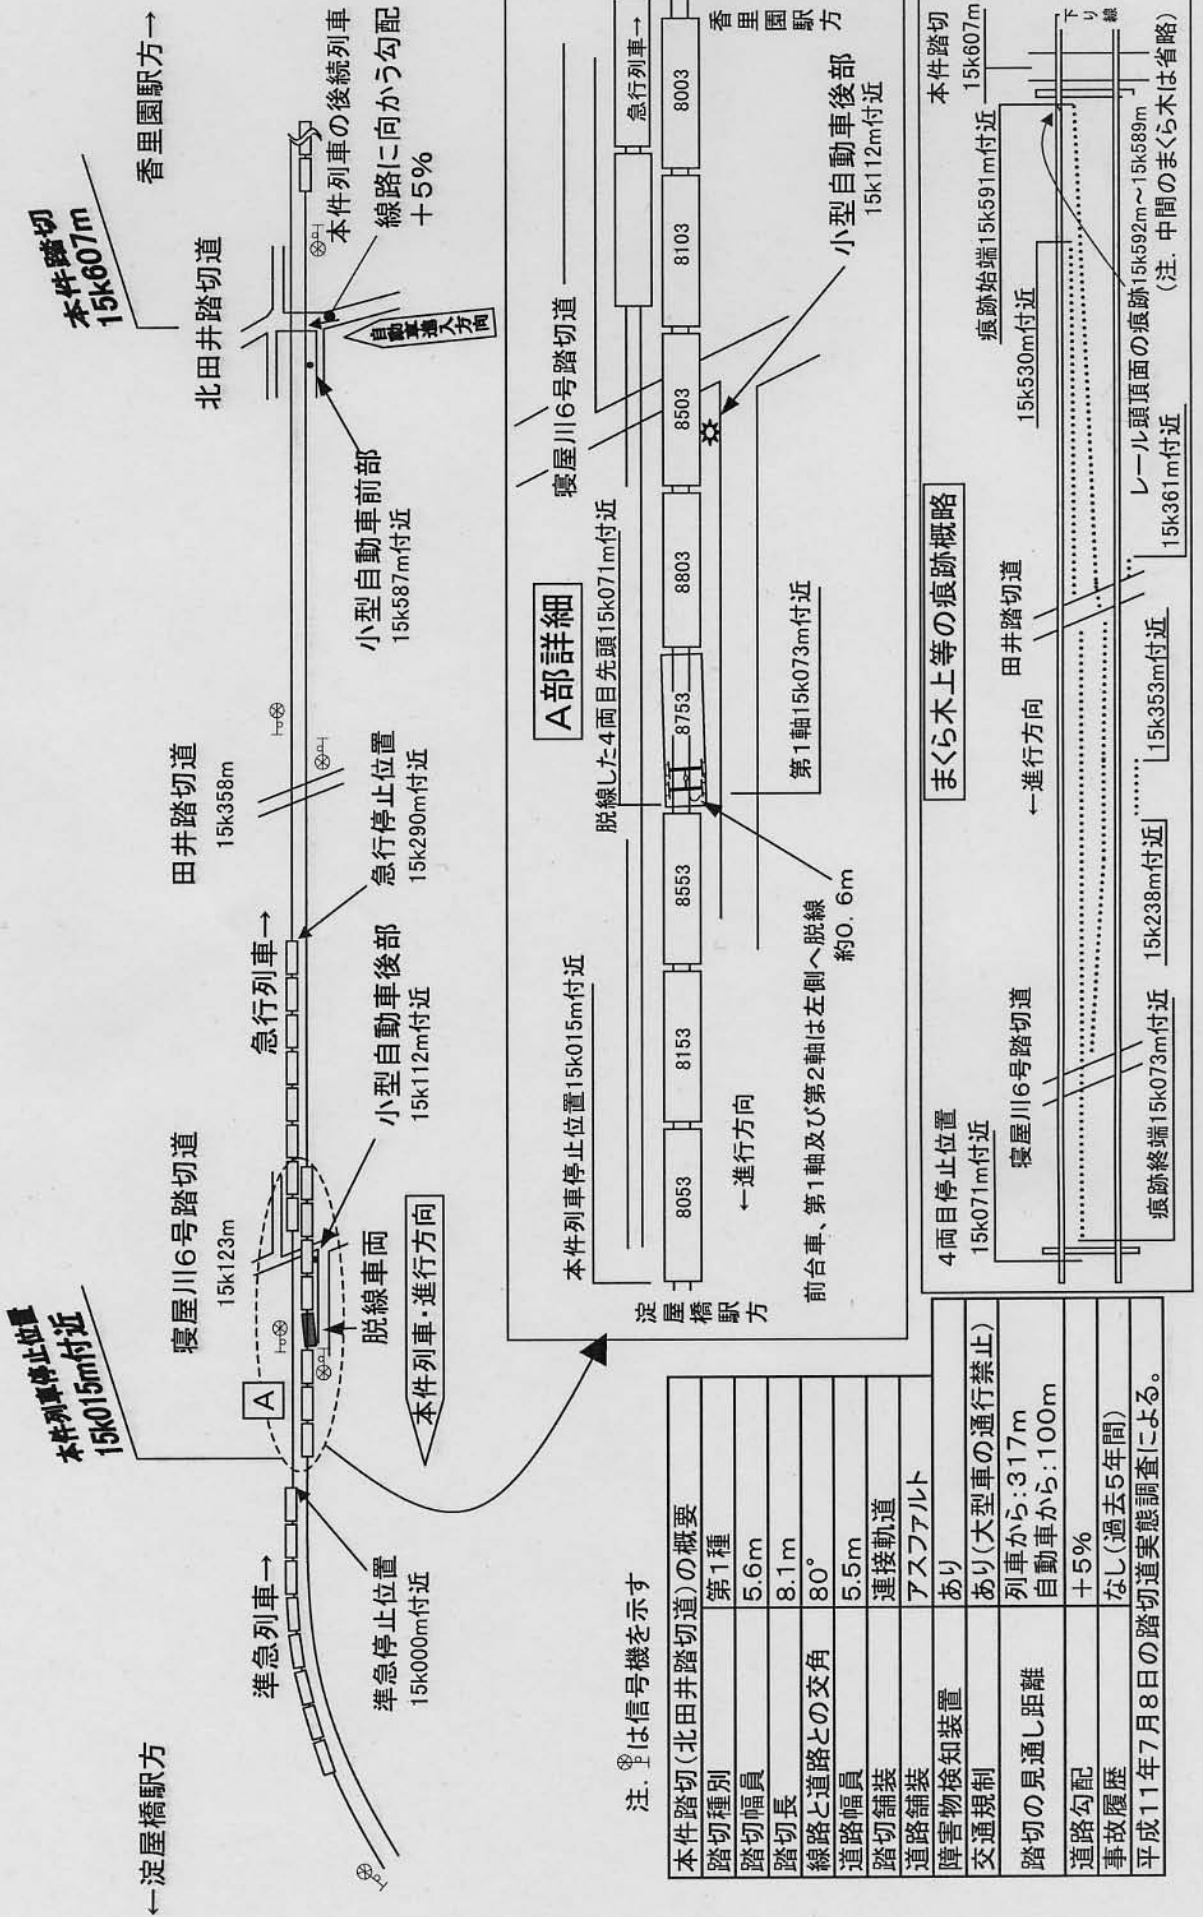
付図3 事故現場略図

本件踏切から本件列車が停止した位置までの間、15k591m付近～15k073m付近のまくら木上に、車輪フランジによると思われる数本の痕跡が見られた。

また、15k592m付近～15k589m付近の間の右側レールに、頭頂面の中央から軌間内側に続く1本の痕跡が見られた。

本件列車の停止位置は、1両目先頭位置が15k015m付近、また、急行列車及び準急列車の停止位置は、それぞれの1両目先頭位置が15k290m付近及び15k000m付近であった。

線路左側に脱線した本件列車4両目の前台車第1軸の停止した位置は、15k073m付近であった。

本件踏切(北田井踏切道)の概要	
踏切種別	第1種
踏切幅員	5.6m
踏切長	8.1m
線路と道路との交角	80°
道路幅員	5.5m
踏切舗装	連接軌道
道路舗装	アスファルト
障害物検知装置	あり
交通規制	あり(大型車の通行禁止)
踏切の見通し距離	列車から: 317m
	自動車から: 100m
道路勾配	+5%
事故履歴	なし(過去5年間)
平成11年7月8日の踏切道実態調査による。

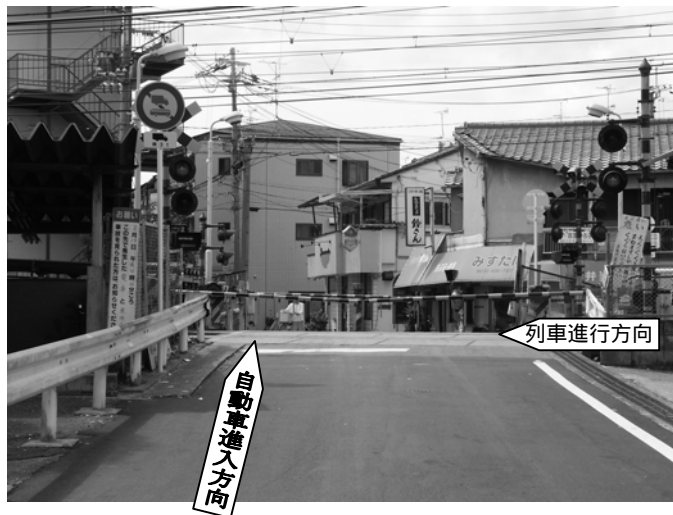
写真1 小型自動車進入側から  
本件踏切の見通し状況

また、小型自動車から本件踏切の見通し距離は100mであった。

本件踏切の取付道路の勾配は、線路に向かって上り5%であった。

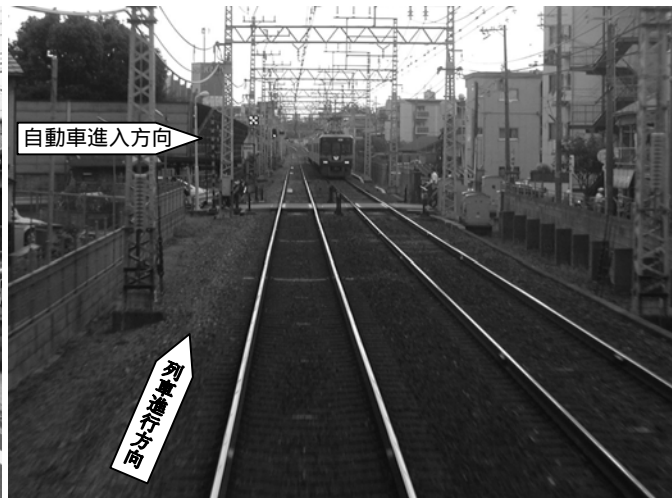
写真2 列車から本件踏切  
の見通し状況

列車から本件踏切の見通し距離は、平成11年7月8日に実施した踏切道実態調査によれば317mであった。

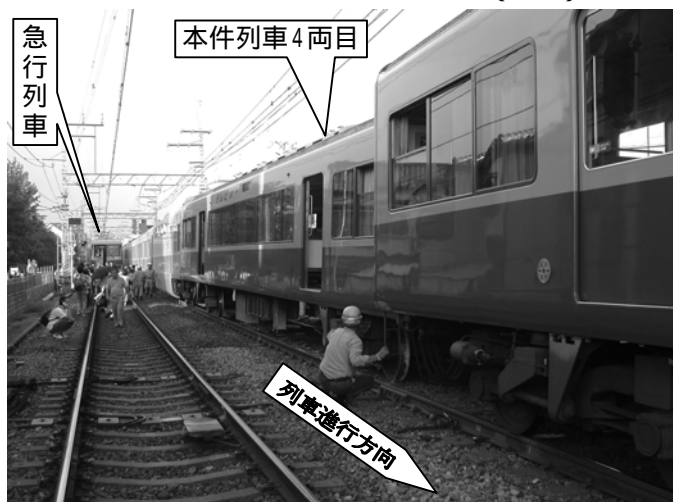
写真3 脱線現場の状況(1)

3.3 2.9.1に記述したまくら木及びレール頭頂面の痕跡及び3.2に記述したことから、本件列車の4両目の前台車の全2軸は、小型自動車を4両目の前台車付近に巻き込み、その直後に左側に脱線したものと推定される。

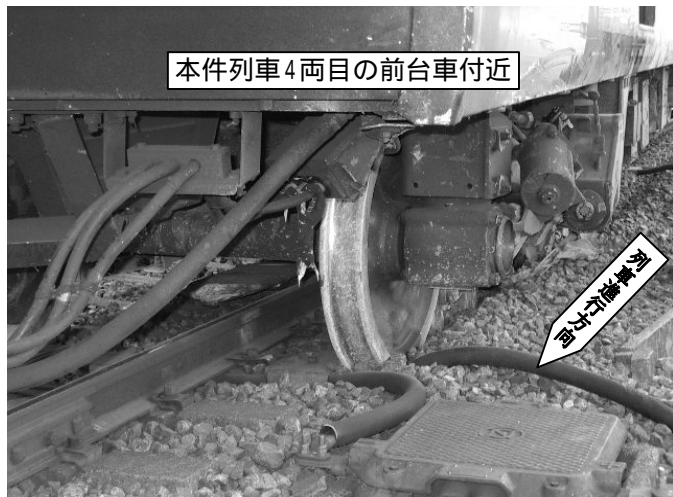
写真5 車両の損傷状況

2両目後方から8両目の車体左側外板損傷、2両目後台車から4両目前台車の左側面損傷、また、4両目前台車の台車枠、揺れ枕、軸ばね及び中心ピンに損傷が生じていた。

3.2 2.4.2及び2.5の記述から、小型自動車は、本件列車2両目の後台車の側面に衝突し、列車の走行により前部が本件列車進行方向へ引きずられ、踏切遮断機を支点として左方向へ回転し、後部が4両目前台車付近に巻き込まれ分断されたものと考えられる。

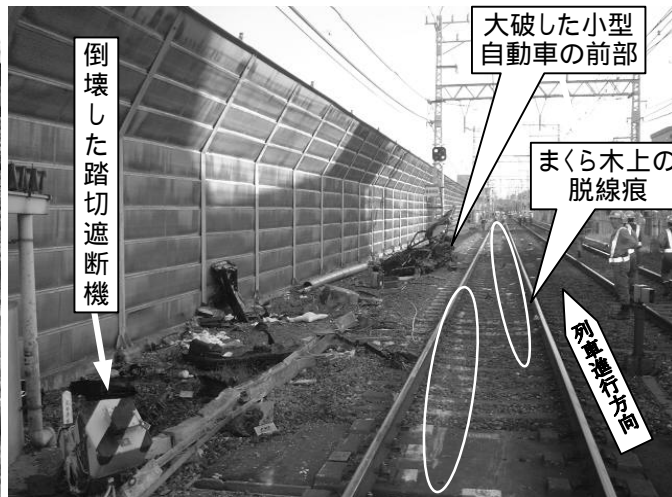
写真6 本件踏切付近の状況

PCまくら木の損傷、本件踏切遮断機の損傷、本件踏切及び田井踏切道の障害物検知装置の発光器及び受光器等の損傷が生じた。

なお、踏切遮断機は小型自動車との衝突後倒壊していたが、踏切遮断機のモーターに取り付けられている遮断かん昇降位置表示によると、遮断かんは降下した位置で停止していた。

小型自動車は、前後に分断され、車体の前部が本件踏切から約20m淀屋橋よりの線路脇で大破し、また、後部が本件列車の6両目の左側で大破炎上していた。
