# 鉄 道 事 故 調 査 報 告 書

西武鉄道株式会社池袋線大泉学園駅～保谷駅間  
列車脱線事故（踏切障害に伴うもの）

鉄道事業者名：西武鉄道株式会社

事故種類：列車脱線事故（踏切障害に伴うもの）

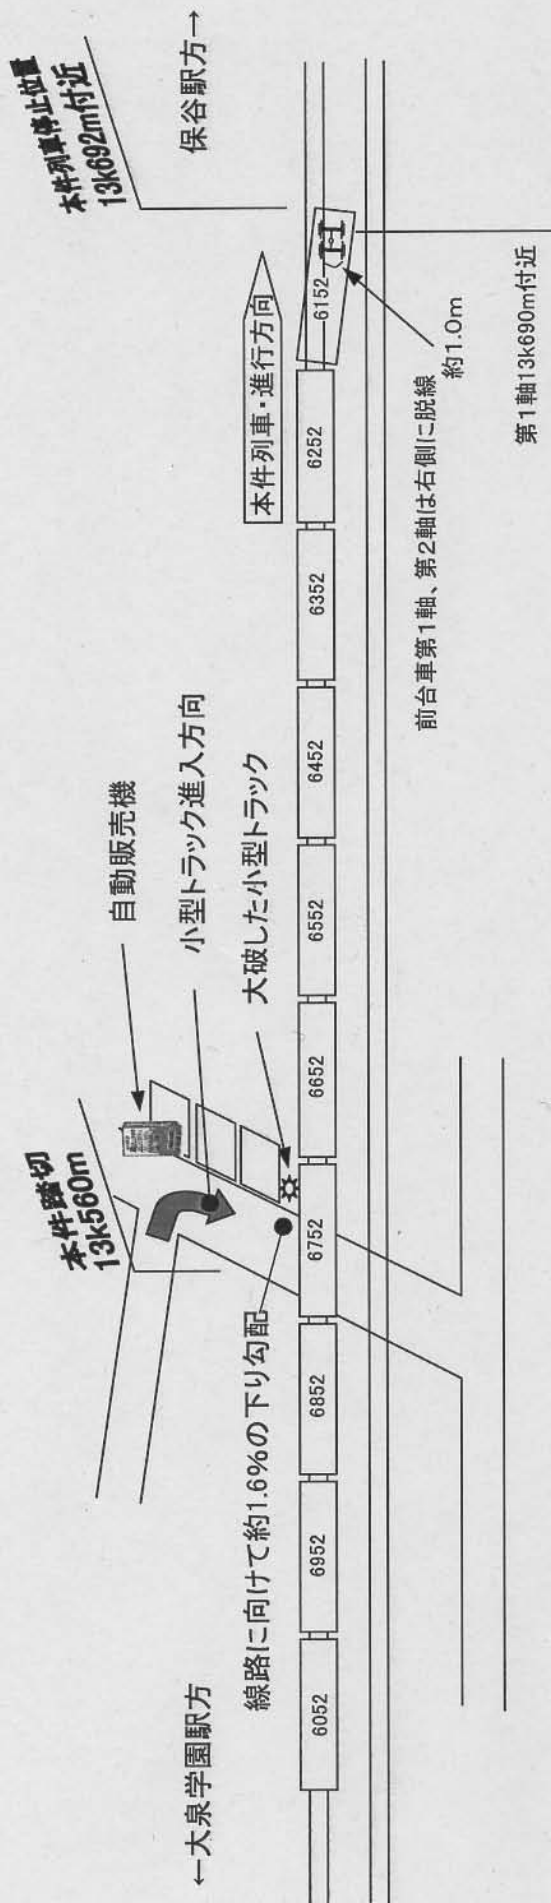
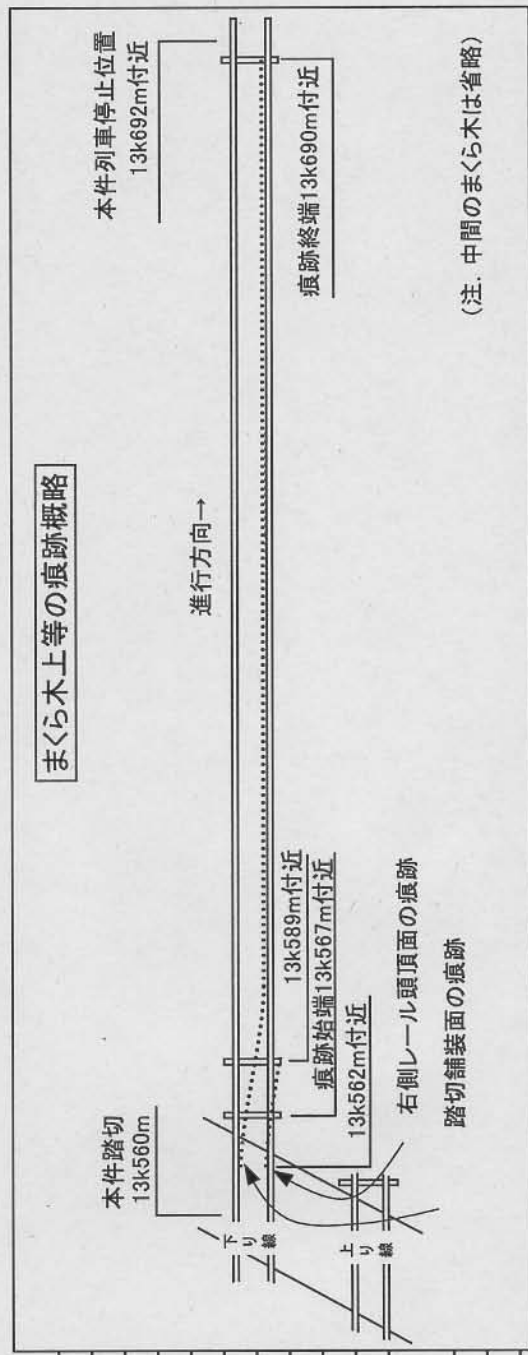
付図3 事故現場略図

本件踏切から本件列車が停止した位置までの間、13k567m付近～13k690m付近のまくら木上に、車輪フランジによると思われる痕跡が見られた。

また、本件踏切内の右側レールの頭頂面及び踏切舗装面に車輪フランジによると思われる痕跡が見られた。

線路右側に脱線した本件列車1両目の前台車第1軸の停止した位置は、13k690m付近であった。また、本件列車は、脱線により1両目前部が対向列車の進路を支障する形で停止していた。

なお、本件列車の停止位置は、1両目先頭位置が13k692m付近であった。（付図3及び写真3、4、6参照）

倒壊した踏切遮断機の遮断かんを確認したところ、降下した状態で停止していた。（付図3及び写真1参照）

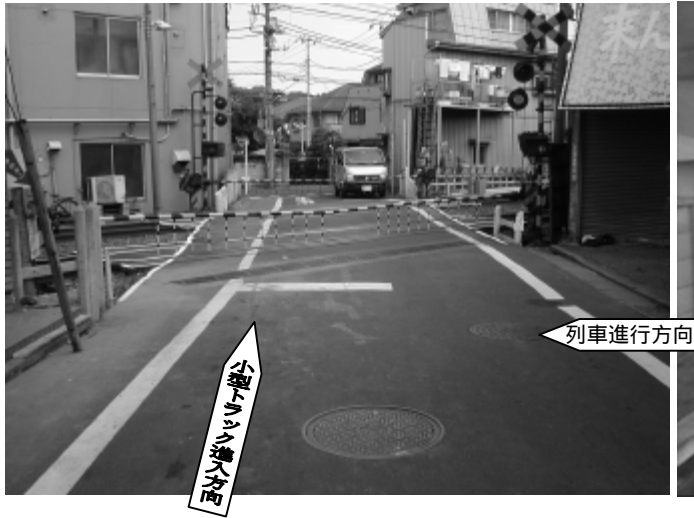
写真1 小型トラック進入側から  
本件踏切の見通し状況

また、小型トラックから本件踏切の見通し距離は50mであった。

本件踏切左側の小型トラックが進入した道路は、線路に向かって約1.6%の下り勾配であった。

3.1 運転士の口述及び2.8.2に記述した踏切遮断機の状況から、本件踏切の踏切遮断機等は正常に動作しており、遮断かんが降下し本件列車が通過する直前に小型トラックが本件踏切に進入し、衝突したものと推定される。

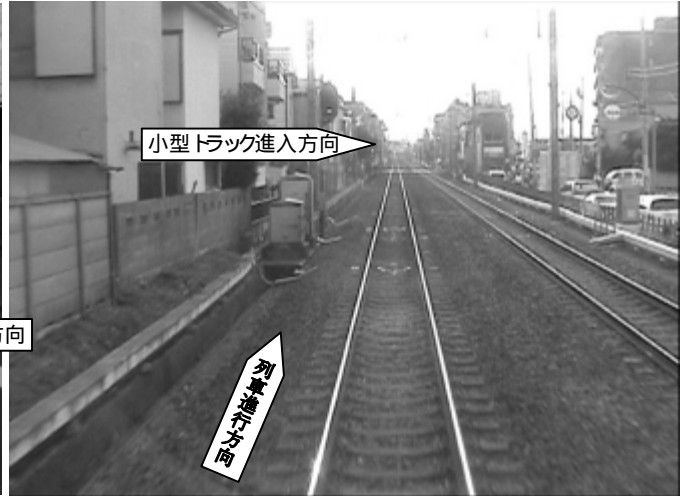
写真2 列車から本件踏切  
の見通し状況

列車から本件踏切の見通し距離は、平成11年7月8日に実施した踏切道実態調査によれば400mであった。

本件踏切約140m手前からの見通し状況

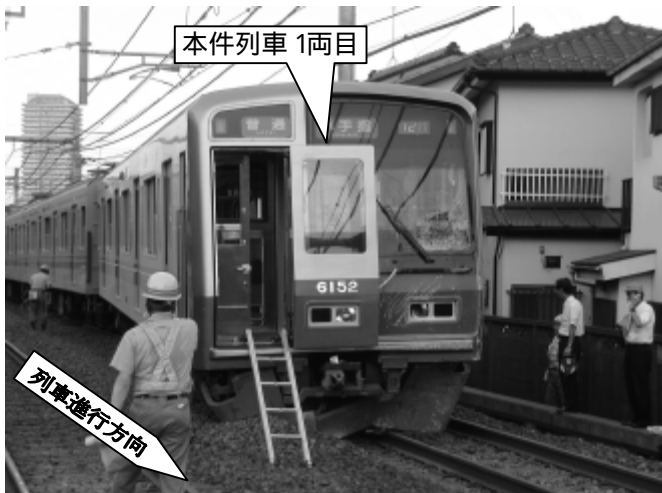
写真3 脱線現場の状況(1)

3.3 2.8.1に記述した本件踏切内のレール頭頂面に見られる痕跡の位置から、本件列車1両目の前台車全2軸は、本件列車が小型トラックと衝突し、その衝撃により衝突した直後に脱線したものと推定される。

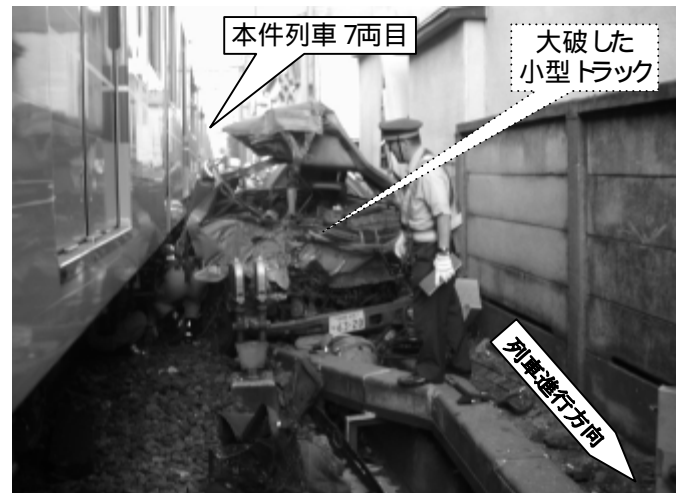
写真4 脱線現場の状況(2)

小型トラックは、本件踏切の保谷駅方において、本件列車7両目と線路沿線の建物に挟まれた状態で大破していた。

また、本事故により、線路沿線の塀及び上記建物の壁が損傷していた。  
(写真4参照)

3.2 2.3.1及び2.3.2に記述した施設及び車両の損傷状況から、本件踏切に進入した小型トラックは、本件列車1両目の前面左側に衝突し、その衝撃で小型トラックは左前方に押し出され、踏切左側の踏切遮断機を巻き込みながら反時計方向に回転し、大破したものと推定される。

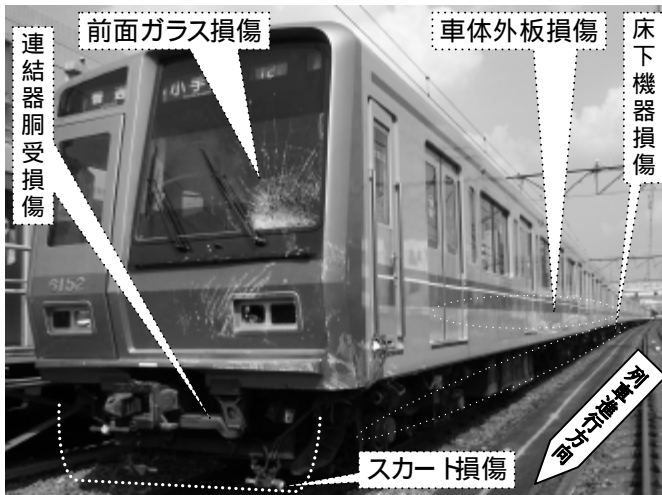
写真5 車両の損傷状況

1両目の前面ガラス、前面下部のスカーツ、連結器胴受、1～7両目の車体左側

外板及び1～6両目の床下機器等に損傷が生じていた。  
(写真5参照)

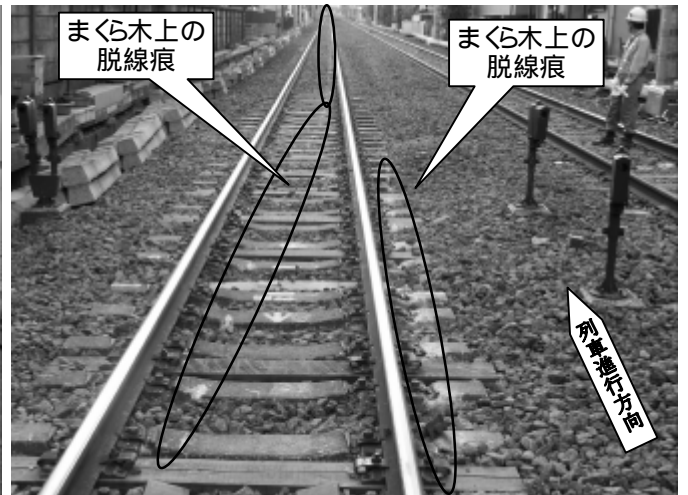
写真6 まくら木上の痕跡

PCまくら木の損傷、踏切遮断機等の損傷が生じた。
