鉄道事故調査報告書

銚子電気鉄道株式会社銚子電気鉄道線観音駅～本銚子駅間
列車脱線事故（踏切障害に伴うもの）

事故種類：列車脱線事故（踏切障害に伴うもの）

発生場所：千葉県銚子市

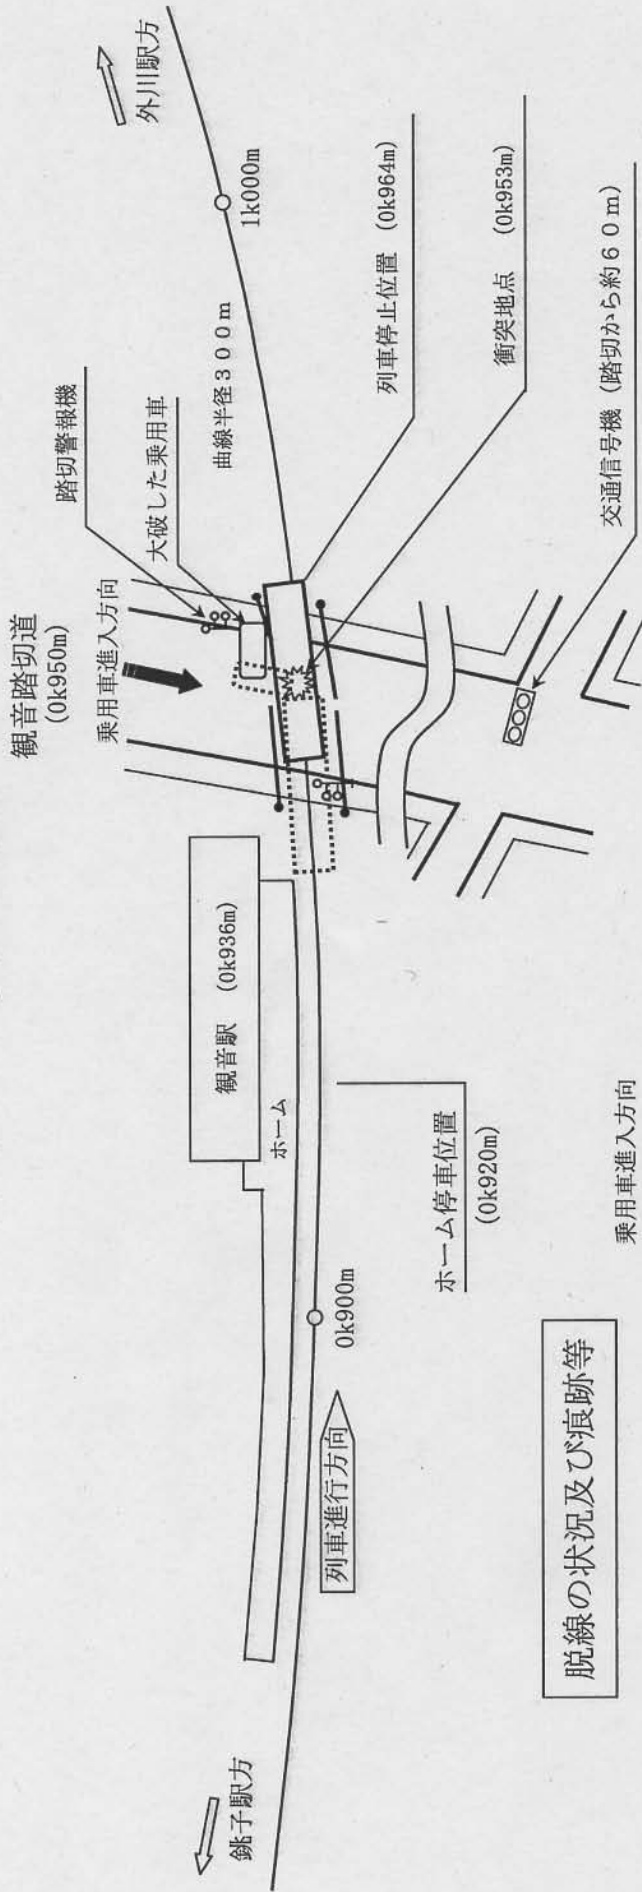
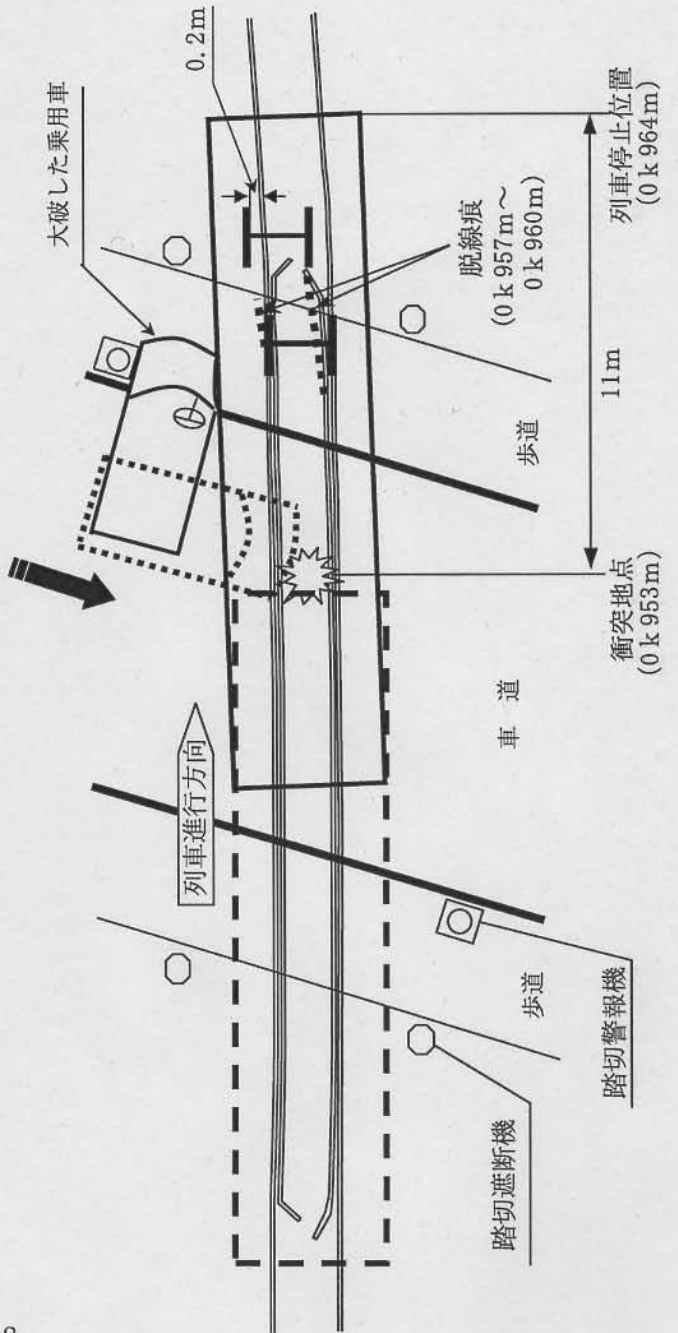
付図3 事故現場略図

本件踏切の位置は、銚子駅起点0k950m（以下「銚子駅起点」は省略。）である。

本件踏切の右側ガードレール及び歩道の敷板部に、車輪フランジによると思われる脱線痕（0k957mから0k959m）が見られた。

また、0k960m付近のまくら木にも車輪フランジによると思われる脱線痕が見られた。

本件列車停止後の状況は、前台車の第1軸が左側に脱線し、ギヤ・ケース下面が左側レール頭頂面に載っている状態であった。

本件列車の停止位置は、先頭が0k964mであった。

本件踏切は、幅員15m、線路と道路の交角75°であり、交通規制は行われていない。

平成11年7月8日に実施した踏切道実態調査によれば、列車から本件踏切の見通し距離は60m、乗用車から本件踏切の見通し距離は100mであった。

乗用車が走行してきた道路は直線で、本件踏切に向かって4%の上り勾配となっている。

なお、本件踏切の前方約60mの地点には交差点が設けられている。

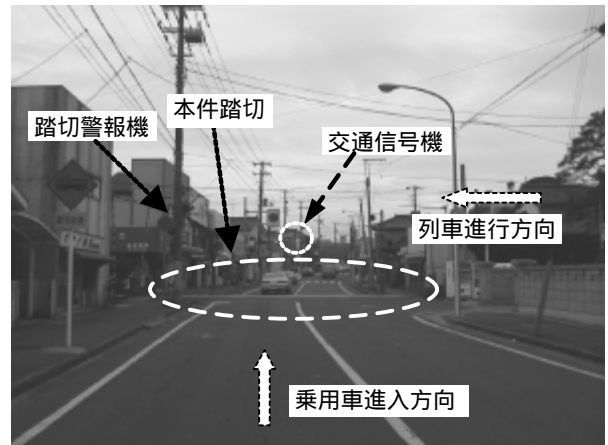
写真2 乗用車進入側から本件踏切の見通し状況

3.6 運転者の口述によれば、飲酒した後に運転したため注意力が低下し、本件踏切に差し掛かった際に、本件踏切の前方にある交差点の交通信号機に気をとられ、さらに携帯電話の呼出し操作をしていたことから、本件踏切の警報機の鳴動及び遮断がんの降下に気が付かなかったものと推定される。

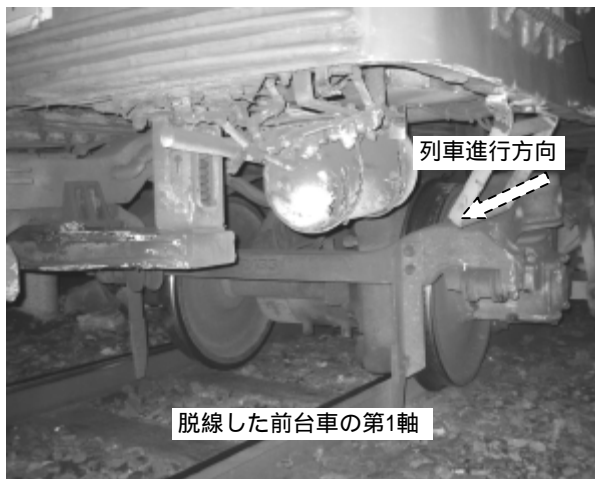
写真3 脱線の状況

3.5 運転士の口述及び2.8.1に記述したガードレール及びまくら木上の痕跡から、本件列車は、乗用車と衝突した後、その乗用車の前部を左側床下に巻き込み、0 k 9 5 7 m付近で左側に脱線したものと推定される。

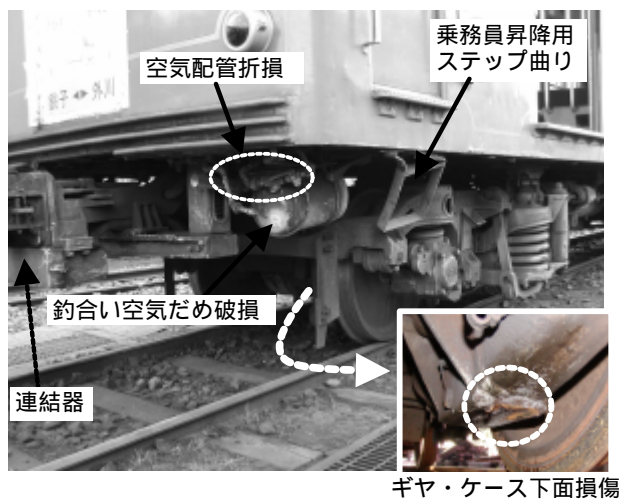
写真5 車両の損傷状況

空気配管、釣合い空気だめ、乗務員昇降用ステップ及び前台車第1軸のギヤ・ケース下面等が損傷した。なお、前頭の連結器の先端部には、乗用車のものと思われる白い塗料が付着していた。

3.4 運転士及び運転者の口述並びに2.3.2で述べた本件列車の前頭の連結器先端部に付着していた塗料の痕跡から、乗用車は本件列車の直前に本件踏切内に左側から進入して、衝突したものと推定される。

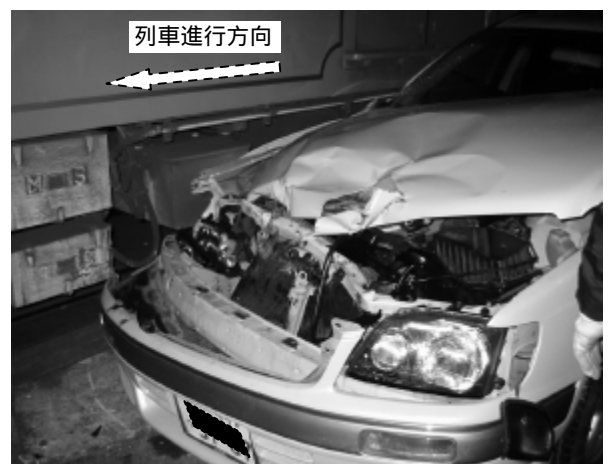
写真6 乗用車の損傷状況

乗用車は、前部が列車側面と踏切警報機柱に挟まれた状態で大破したが、火災は発生しなかった。
