RA2004-3

鉄道事故調査報告書

日本貨物鉄道株式会社 東海道線東京貨物ターミナル駅構内 列車脱線事故

平成16年6月25日

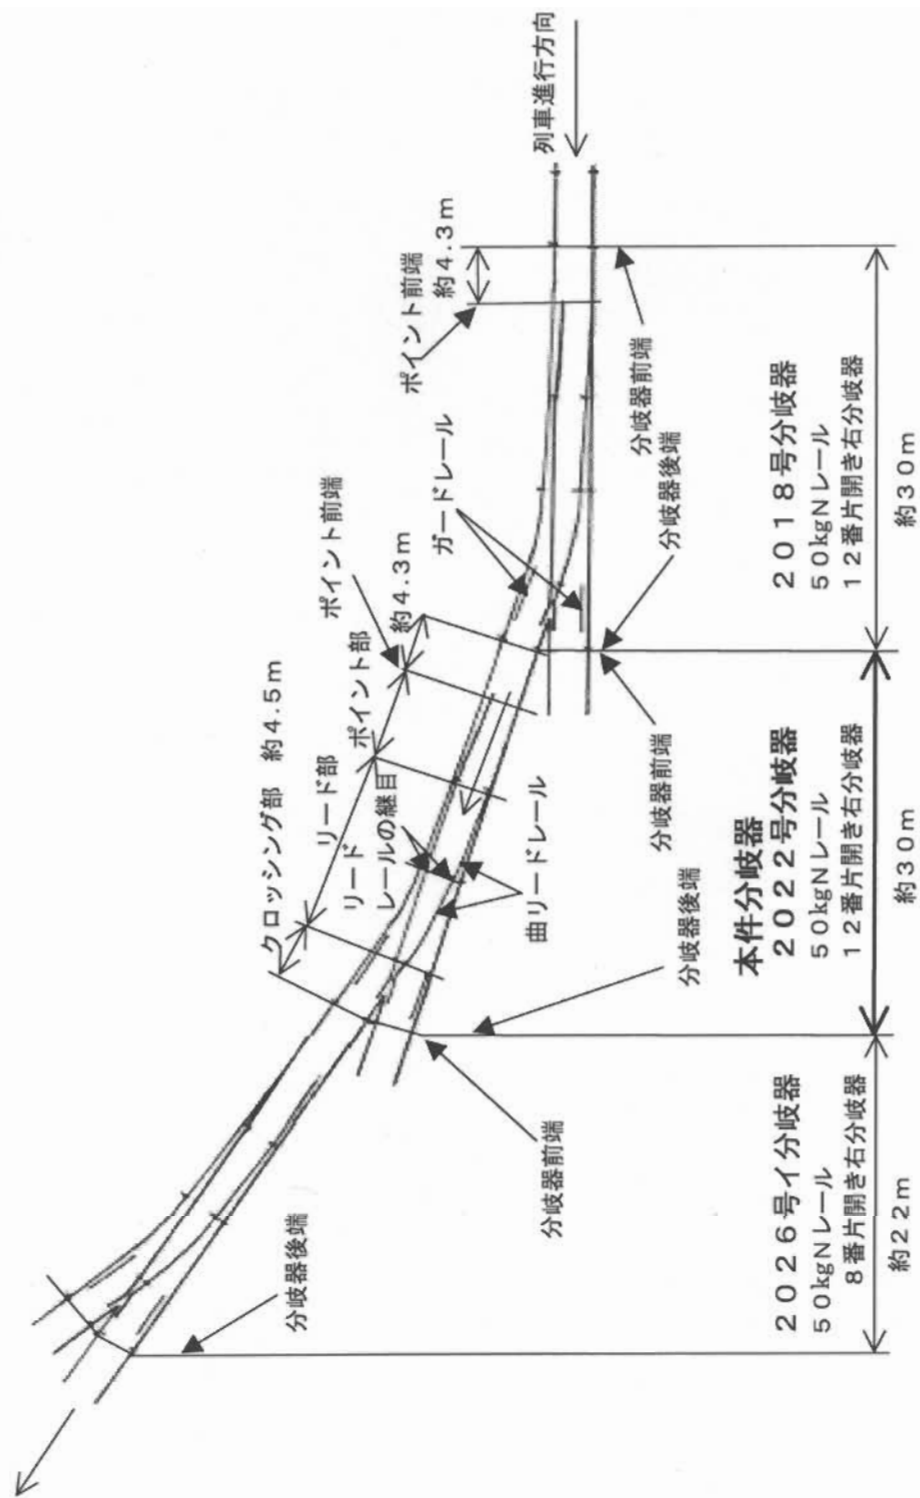
付図4 事故現場の分岐器配置

本件分岐器は、50kgNレール12番片開き右分岐器2018号に連続して設置されており、2018号分岐器の後端と本件分岐器ポイント前端との間隔は約4.3mで、同社の線路設備実施基準の間隔7m(やむを得ない場合は5m)以上を満たしていない。

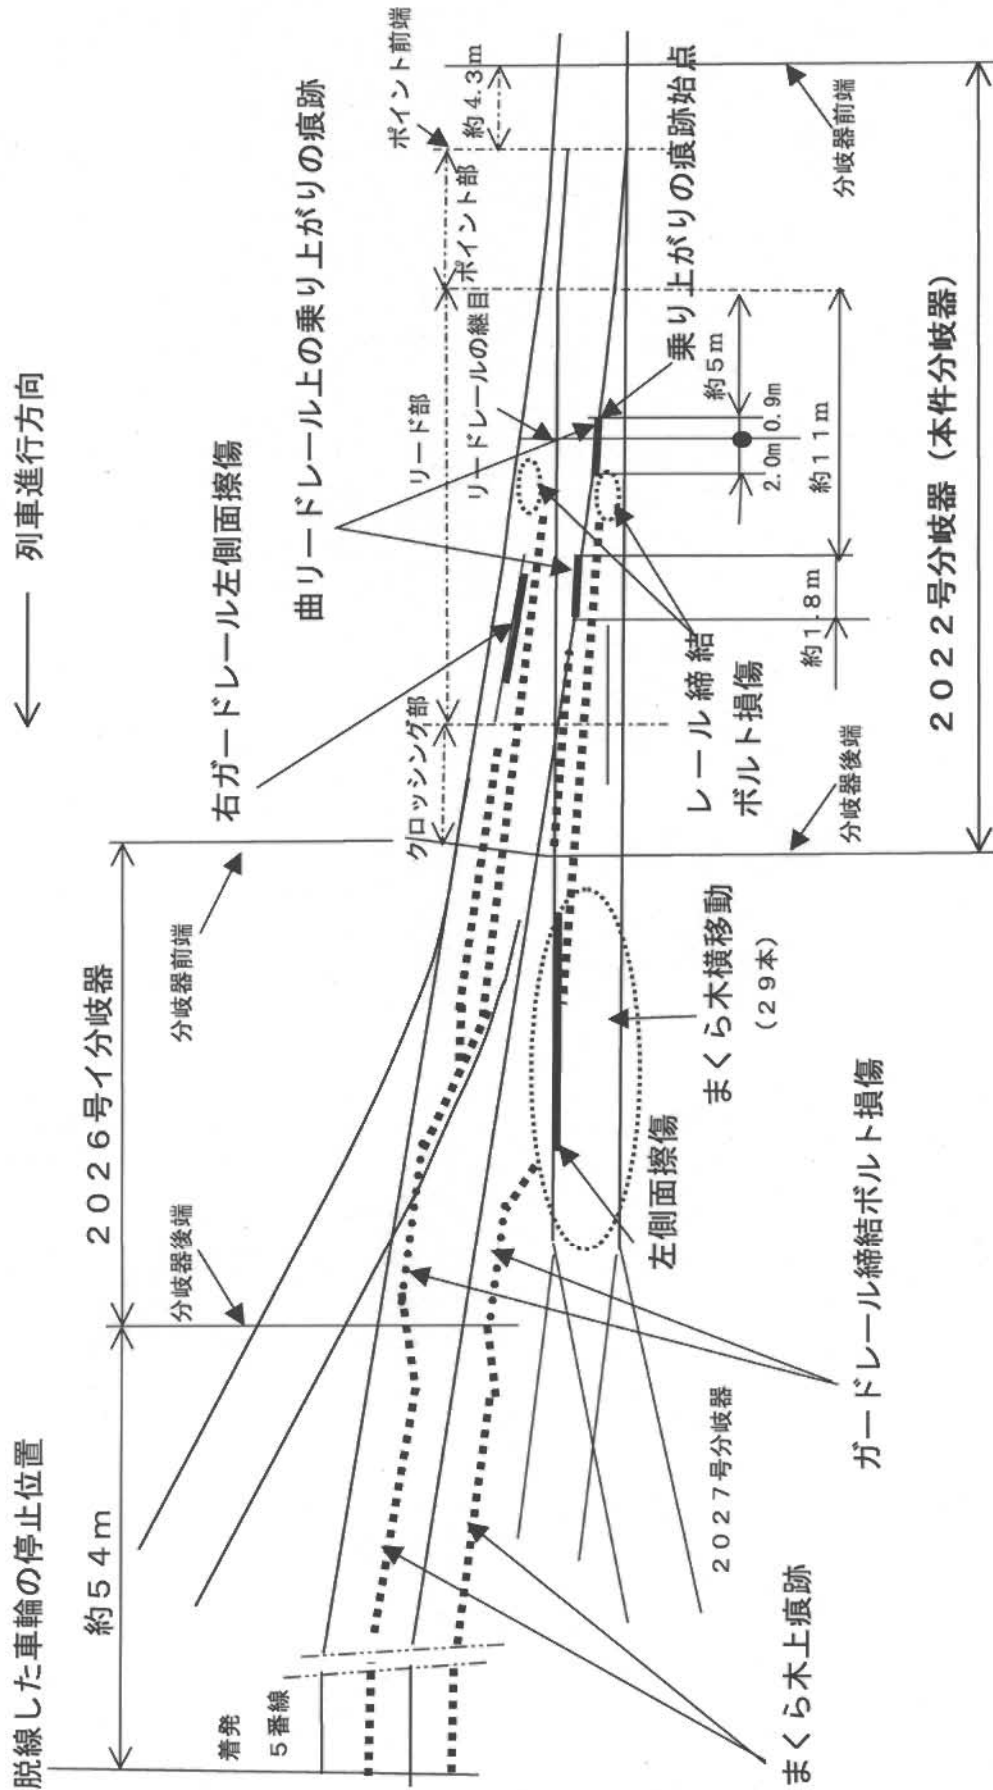
付図5 軌道損傷状況

本件分岐器後端から2027号分岐器前端までの右レール	損傷
本件分岐器以降のまくら木	64本損傷
2026号分岐器左トンダレール及び右トンダレール	損傷
同 付属装置（控え棒、床板等）	損傷

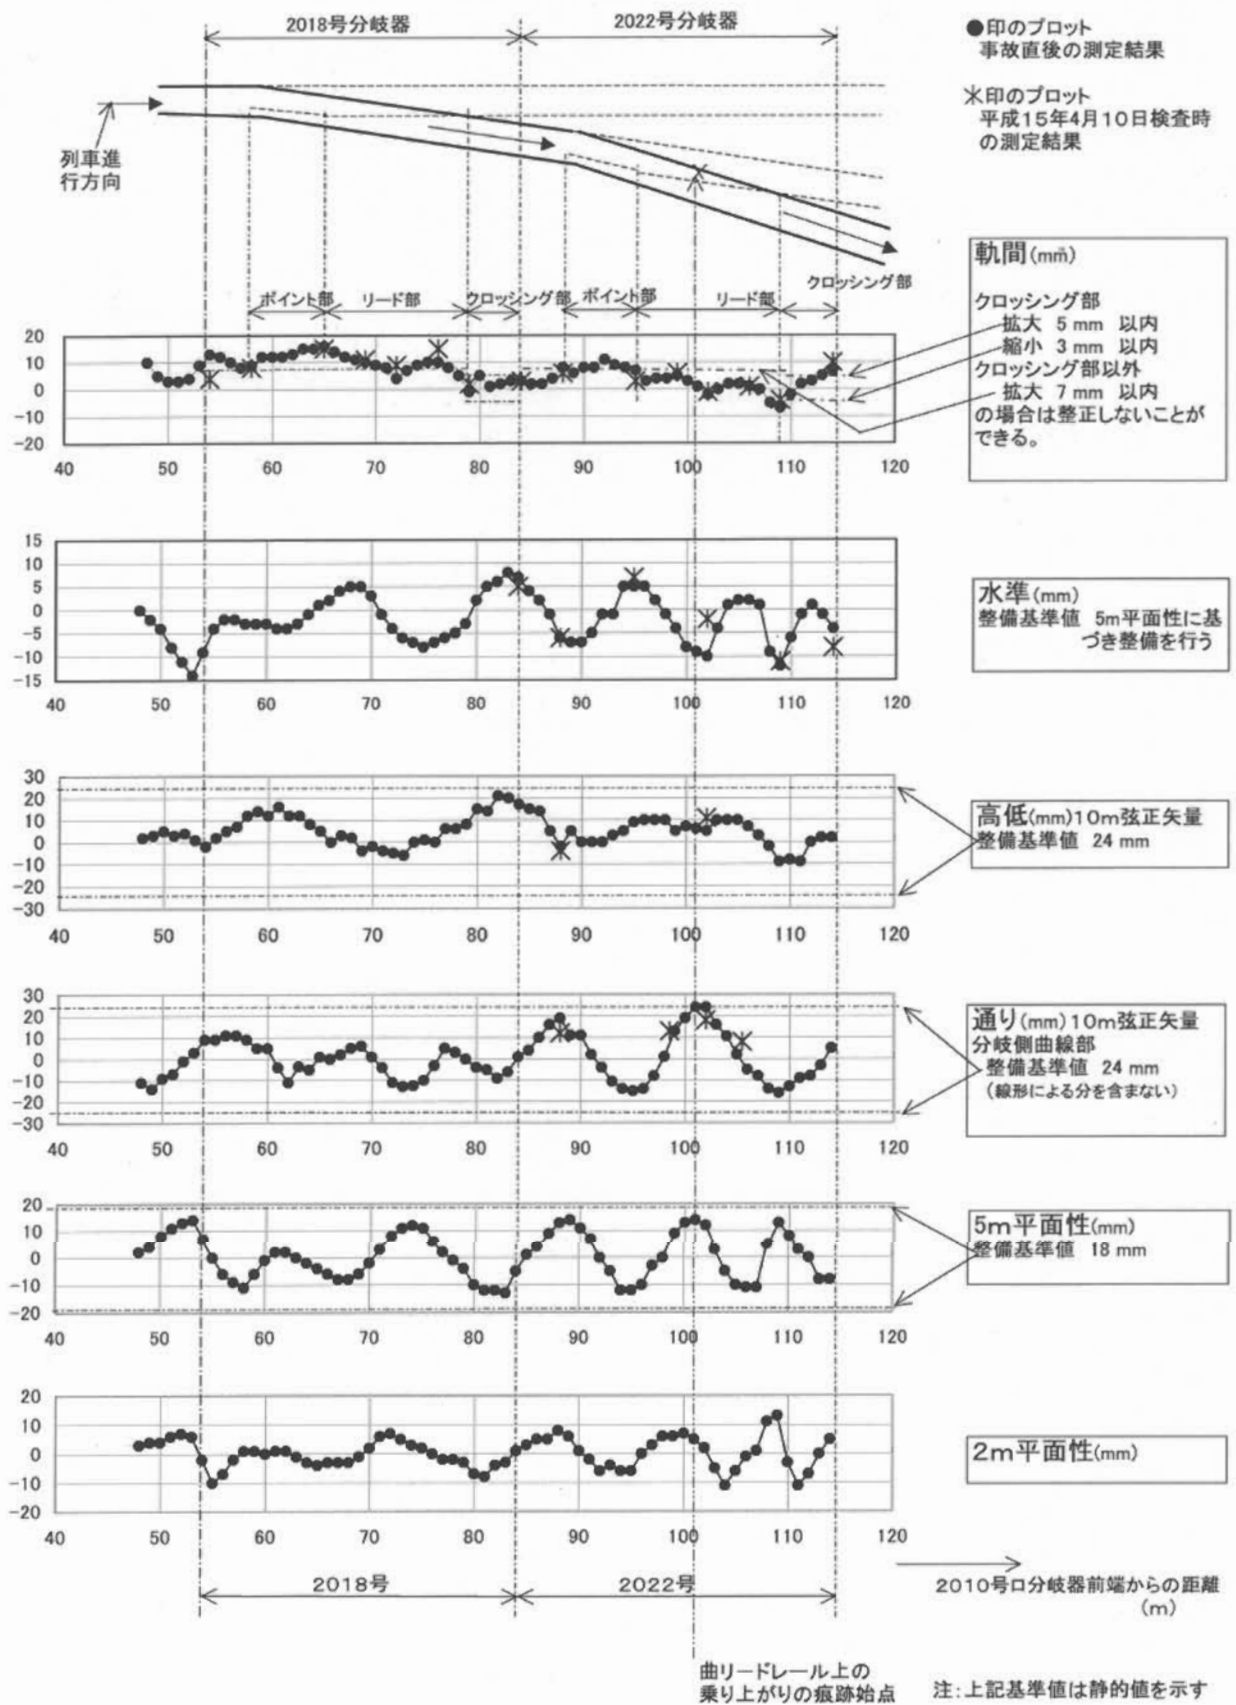
付図6 事故直後の軌道変位測定結果

軌間変位については、本件分岐器のポイント部において拡大側に最大 11 mm、クロッシング部において拡大側に最大 7 mm、縮小側に最大 7 mm、2018 号分岐器では分岐器前端からリード部にかけて拡大側に最大 16 mm であり、(1) の整正しないことができるとされている基準値を超えていた。

通り変位については、2.10 で後述する左車輪フランジによると見られる本件分岐器の曲リードレール上の痕跡始点位置において、プラス側に 24 mm であり、整備基準値に達していた。

本件分岐器手前の 2018 号分岐器のクロッシング部から 2.10 で後述する本件分岐器曲リードレール上の痕跡始点位置付近までにおいては、通り変位と水準変位が、前述の符号が互いに異なる側に複合し、それが反復していた。

この管理方法は、高速軌道検測車による測定記録に基づき管理するもので、高速軌道検測車による測定が行われない分岐器については適用されていないが、事故直後の手検測の結果に適用してみると、複合変位が反復し、同痕跡始点位置において、第 種基準値（これ以上の複合変位が1ヶ所でもあれば、整備の対象となる。）35mmを超えていた。

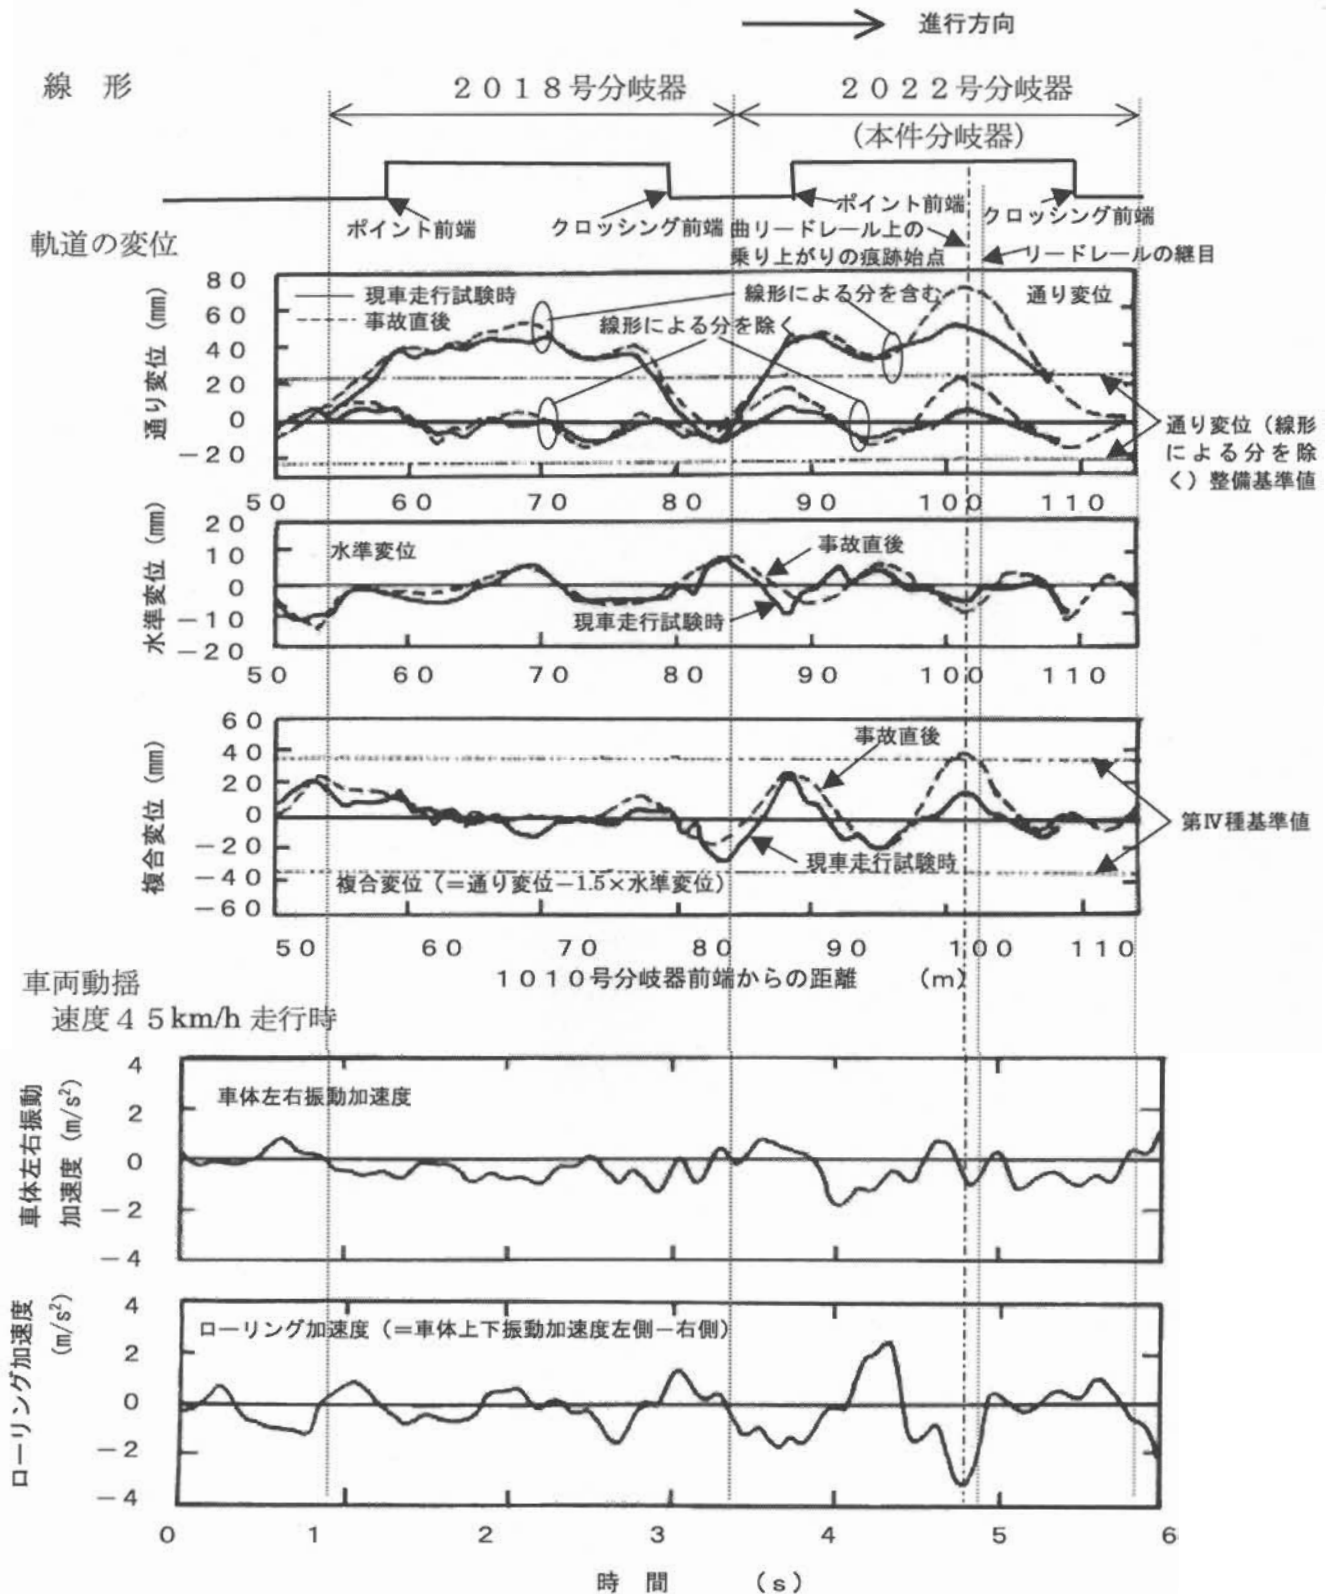
付図9 現車走行試験結果 (その1)

速度約45 km/hで走行した場合に、車体に大きなローリングが生じた。本件分岐器手前の2018号分岐器のクロッシング前端付近から本件分岐器の2.10で述べた曲リードレール上の痕跡始点付近にかけて、ローリング加速度は増大していく傾向が見られ、同痕跡始点付近でマイナス側に最大 3.4 m/s^2 （ローリングとしては、外軌側となる車体左側が上がる方向）となった。これは、2018号分岐器通過時の値に比べ2倍以上大きく、また、速度約35 km/hの走行時の同痕跡始点付近における値に比べ1.5倍程度大きかった。

速度約45 km/hで走行した際、本件分岐器手前の2018号分岐器のクロッシング部から本件分岐器曲リードレール上の同痕跡始点付近にかけて、車両のローリング加速度と軌道の複合変位とは、一方の極大値の位置で一方が概ね極小値となる傾向が見られた。

本件分岐器手前の2018号分岐器のクロッシング部から本件分岐器曲リードレールの乗り上がりの痕跡始点付近において、それらの符号が互いに異なる通り変位と水準変位とが複合し、それが反復していたが、複合変位の極大値の位置は、車両のローリング加速度の極小値の位置に、また、前者の極小値の位置は後者の極大値の位置に、それぞれ概ね一致していたことから、このことがローリングの増大に関与していたものと考えられる。

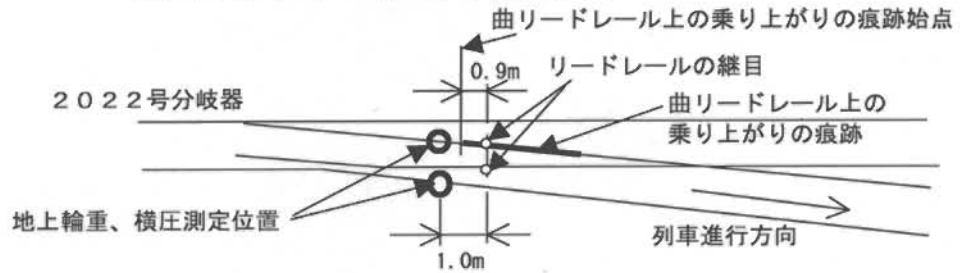
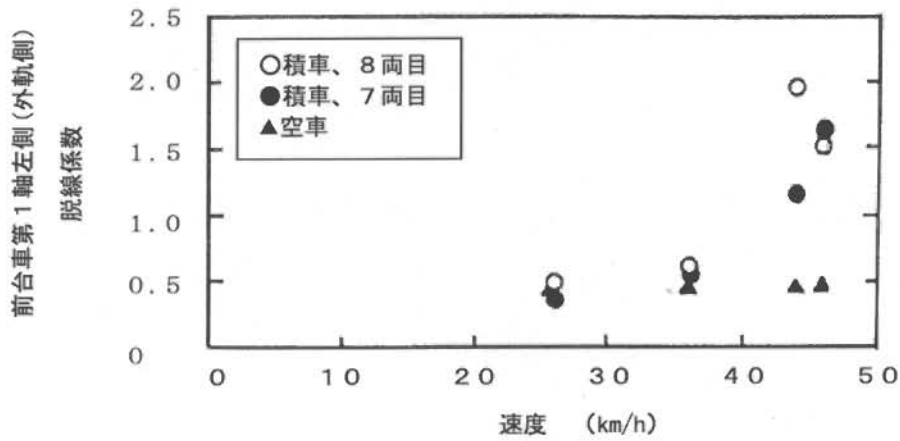
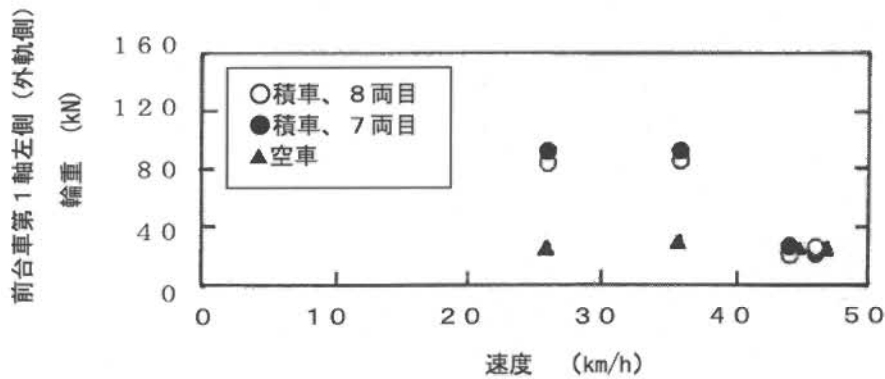
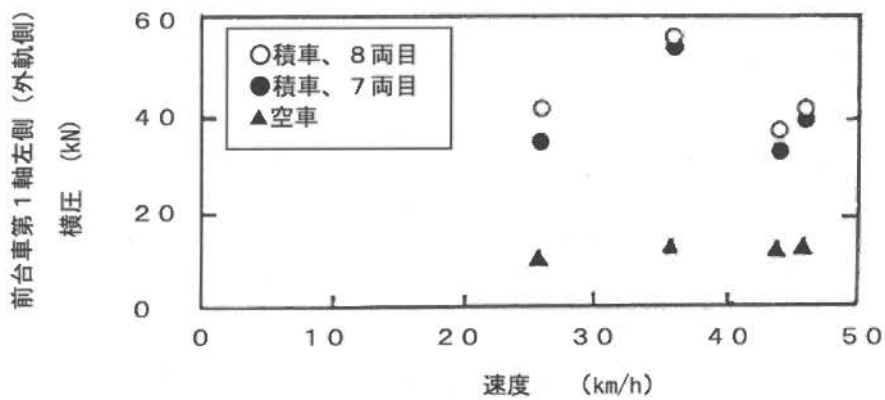
付図10 現車走行試験結果 (その2)

2.10で述べた本件分岐器の曲リードレール上の痕跡始点近傍で測定した速度約45 km/h走行時における7両目及び8両目前台車第1軸左車輪（外軌側車輪）の脱線係数は、1.17～1.98であった。これは、他2ヶ所の測定点の値並びに速度約35 km/h及び約25 km/hの場合の同痕跡始点近傍における値に比べ大きい。なお、このときの輪重の最小値は25 kNであり、静止輪重の約38%までに減少していた。

曲リードレールの乗り上がりの痕跡始点近傍において、により増大したローリングが最大となり大きな輪重減少が生じたこと、及び外軌側に横圧が作用しているときに通り変位が極大となり横圧がさらに増大したことから、7、8両目において1.17～1.98の大きな脱線係数が発生した

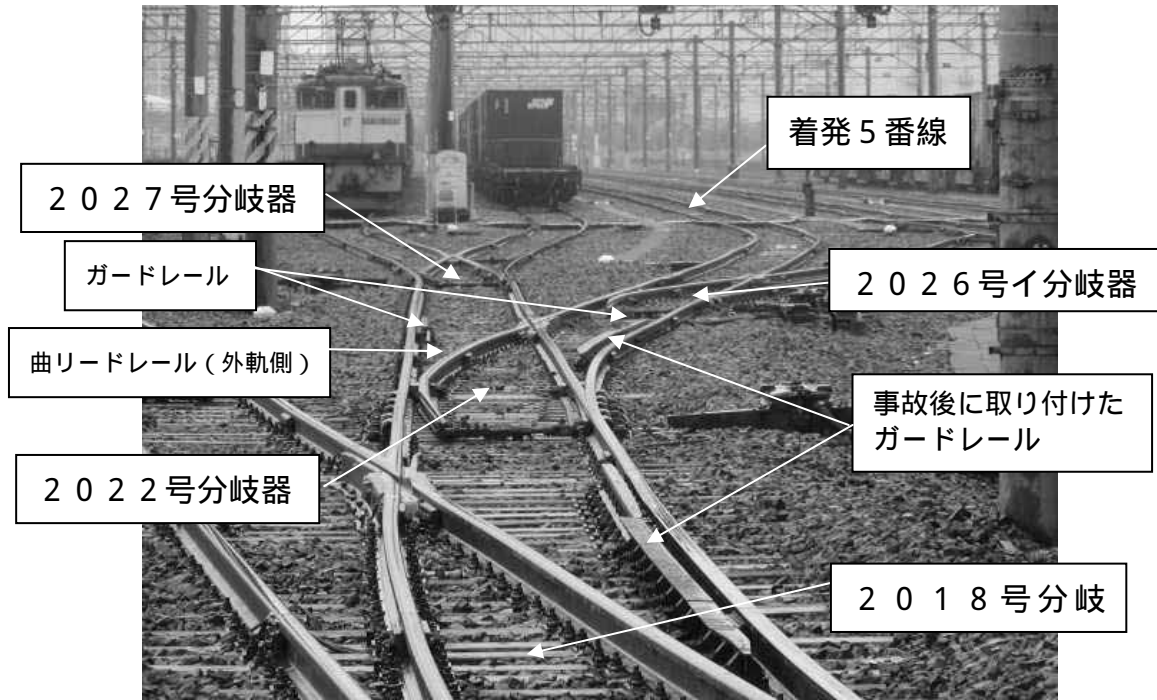
写真1 事故現場

まくら木上の痕跡は、本件分岐器の曲リードレール上の痕跡終端付近から始まり、脱線した車輪の停止位置である2026号イ分岐器後端から約5.4 mの地点まで、左右レールそれぞれの左側に続いていた。一方、本件分岐器の直進側後端付近から2027号分岐器までの右側レール左側面に擦傷があり、29本のまくら木が右に横移動（最大移動量は0.5 m。）していた。

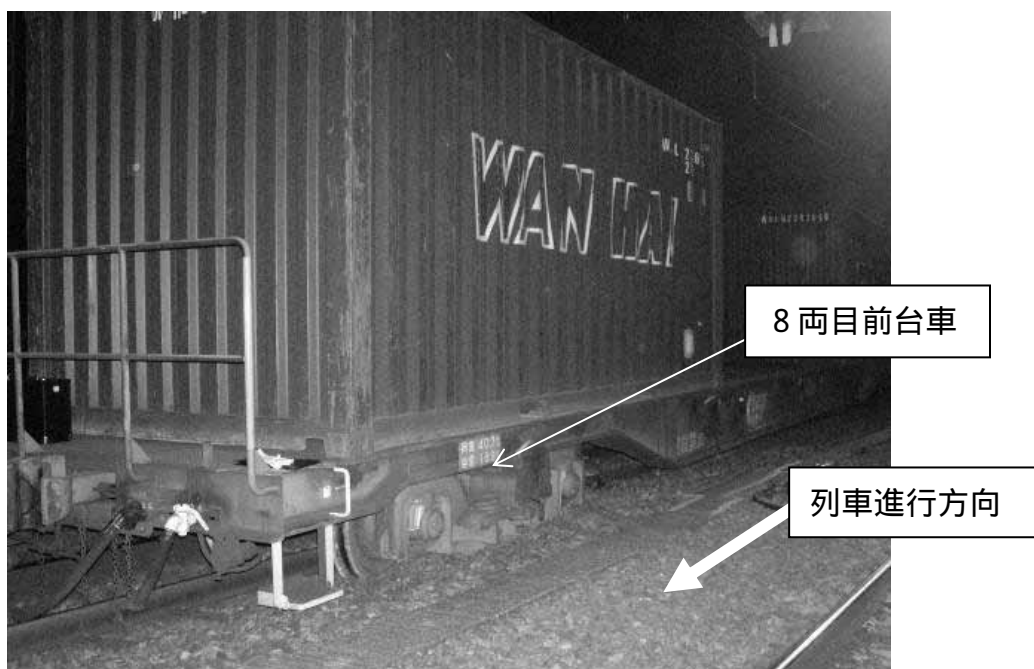
写真2 脱線した車両の状況

脱線した本件列車は、先頭が本件分岐器後端から約25.2 mの位置で停止し、7両目と8両目が40 m分離していた。8両目の前台車第1軸は着発5番線の2026号イ分岐器後端から約5.4 m（本件分岐器後端から約7.6 m）の位置で停止し、同台車全2軸は左側に約0.5 m脱線していた。

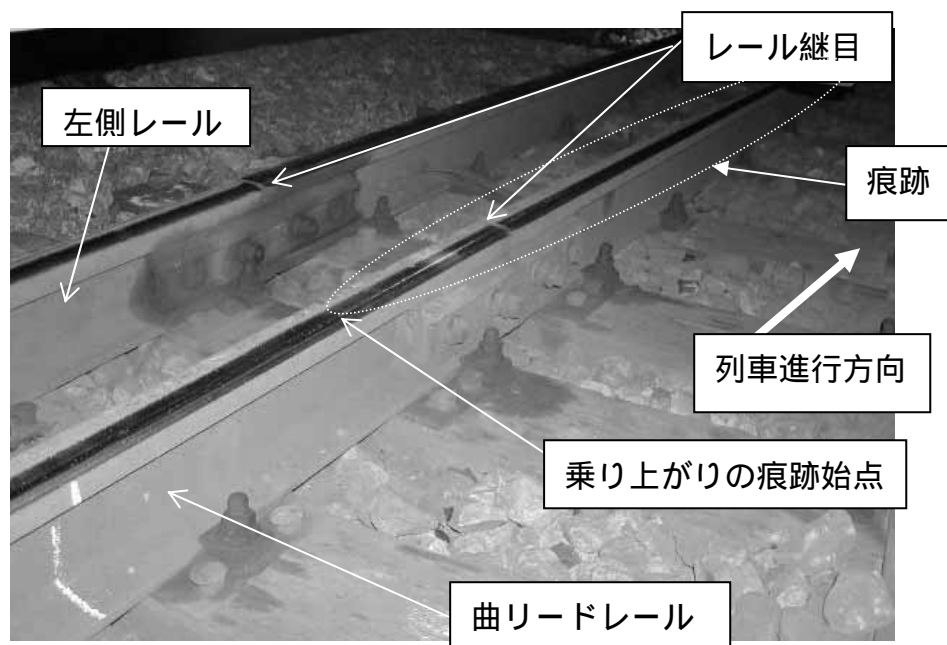
写真3 曲リードレール上の乗り上がりの痕跡

本件分岐器において、曲リードレール（左側レール）の頭頂面に、右から左側面へ斜めに横切る左車輪フランジによると見られる痕跡が2ヶ所、右側のガードレールの左側面には擦傷が見られた。また、レール締結ボルト4本が損傷したほか、まくら木上に痕跡が見られた。なお、曲リードレール上の痕跡のうち、最初のものは、同リードレールの継目手前約0.9 mから始まっていた。

2.10の事故現場のレール及びまくら木上の痕跡等から、本件列車の8両目前台車第1軸の左車輪が、本件分岐器曲リードレールの継目手前約0.9mで乗り上がったものと考えられる。

- (1) 分岐器の曲リードレール部分に、脱線防止のためガードレールを設置した。
- (2) 分岐器の通過速度を35 km/h以下に制限した。

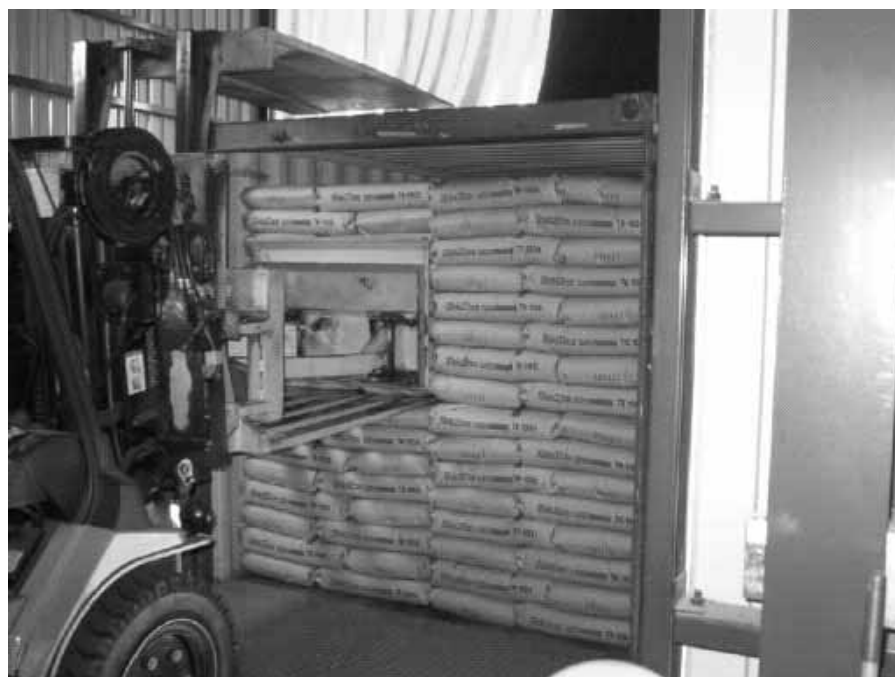
写真4 積荷の積載状態

脱線した8両目の両端（台車上）には、ISO20ft（最大総質量20.3t）の海上コンテナ各1個が積載されていた。各コンテナには塩化ビニールの粉末原料を袋詰めにしたもの17.2tが積載されており、これにコンテナの質量2.4tを加えたコンテナ1個当たりの総質量は19.6tであった。このコンテナ2個の総質量39.2tは当該車両の最大積載量40.7tの96%に当たり、当該車両はほぼ満載状態であった。
