鉄 道 事 故 調 査 報 告 書

九州旅客鉄道株式会社長崎線肥前長田駅～小江駅間
列車脱線事故

鉄道事故調査報告書

鳥栖駅起点94k153m付近

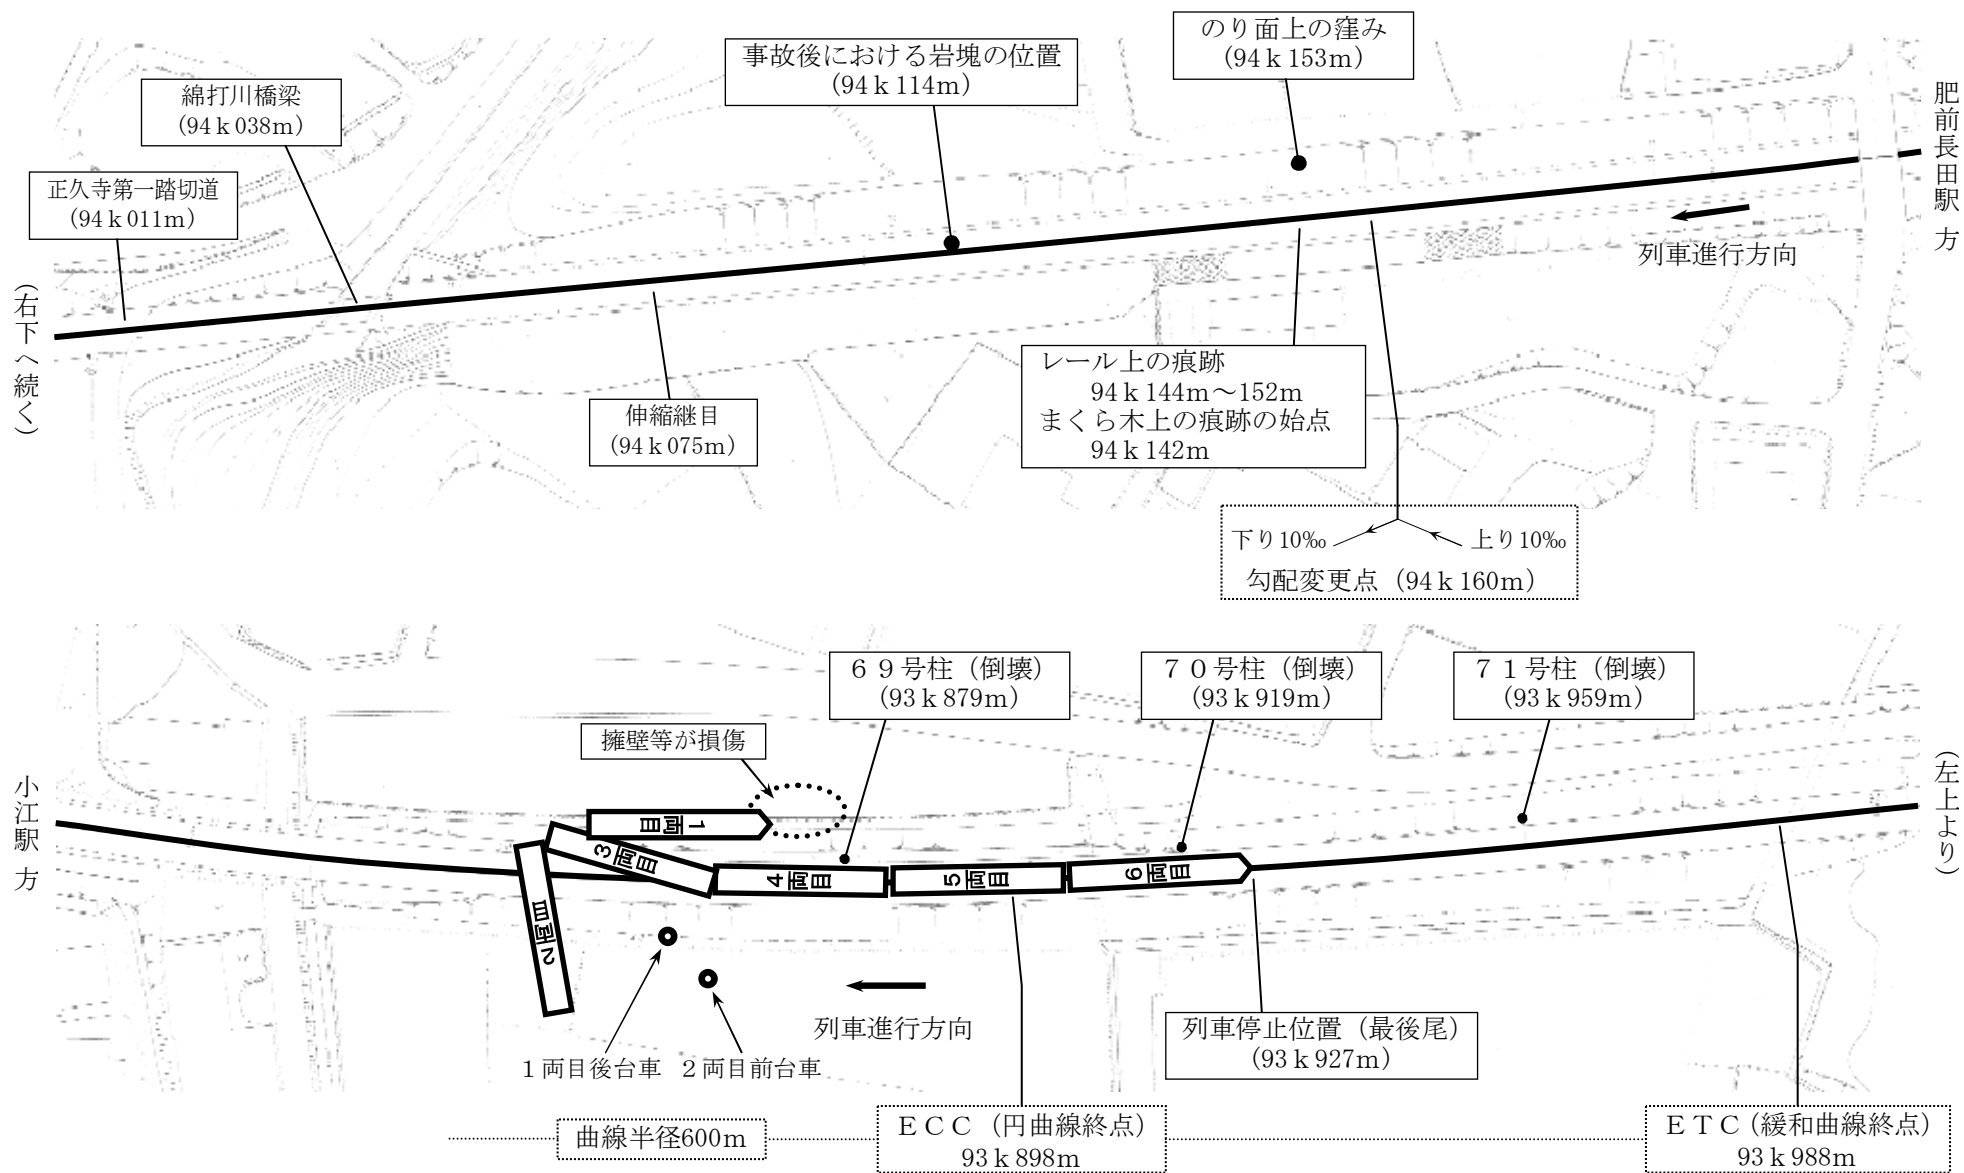
付図3 事故現場略図

本件列車の脱線に伴いまくら木、締結装置の損傷、軌道のゆがみが生じた。このため、コンクリートまくら木154本を交換するとともに、約460mにわたり軌道補修（曲線整正、道床つき固め等）を行った。

コンクリート柱3本（69号柱から71号柱）が倒壊し、これに伴い可動ブラケット（3基）等が損傷した。

また、68号柱から72号柱の間において、電車線路及び高圧配電線路の断線が生じた。

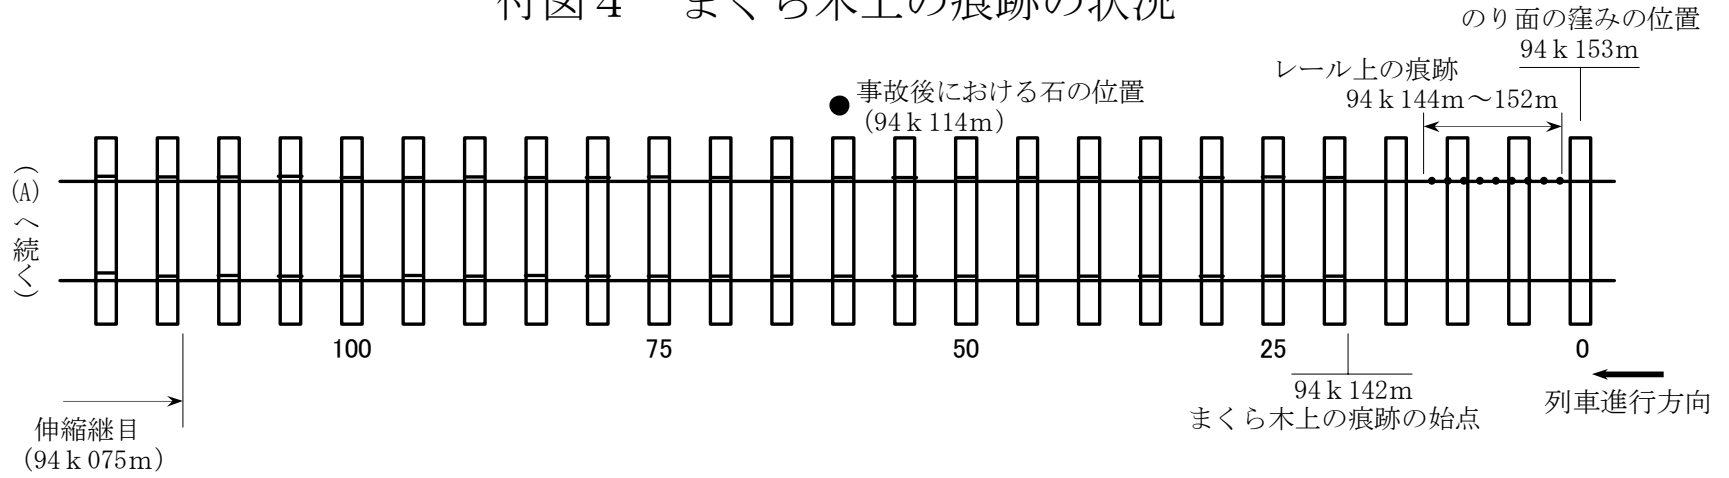
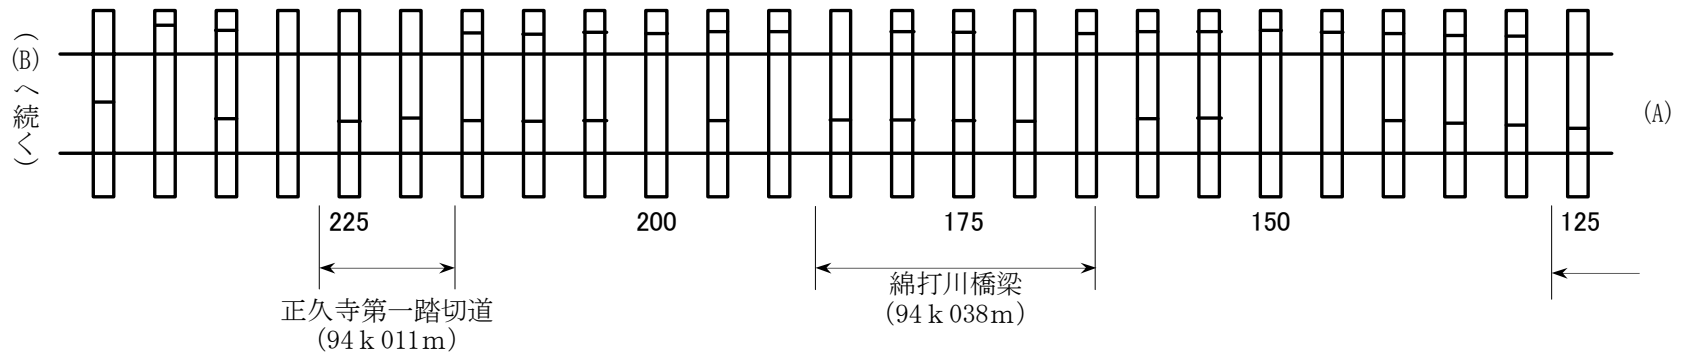
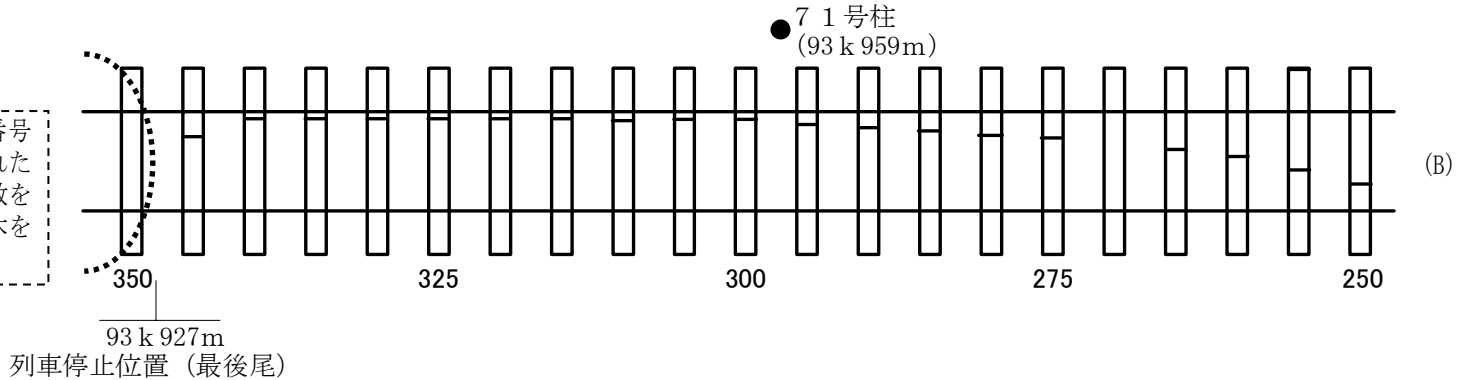
付図4 まくら木上の痕跡の状況

- (2) 94k153m(本件岩塊が発見された位置の約38m手前)の右側切取り面において、のり尻からの斜面長約6.4mの高さに、縦約45cm、横約50cm、奥行約20cmの窪みが見られ、そこから線路に向かって草がなぎ倒された状況が見られた。なお、本件のり面の表面には、落石に結び付くような流水が発生した痕跡は見られなかった。
- (3) 94k153m付近の線路の右側には、右前方に向けてやや扇状にバラストが飛散した状況が見られ、まくら木の端部には損傷が見られた。
- (4) 94k152mから約8mにわたりレール上に車輪フランジによると思われる痕跡が見られ、その先94k142mから本件列車停止位置までまくら木上に痕跡が続いていた。
- (5) 本件列車の1両目は、盛土の下へ転落しており、前後の向きが反転するとともに、右を上にして横転していた。2両目は、線路の左側へ転落しており、前部が水田に突入し、後部が線路上にかかる状態で停止していた。3両目は、2両目と連結されている前部が持ち上げられ、前台車が脱線していた。1両目後台車及び2両目前台車は車体から外れ、線路の左側に落下していた。

- (1) まくら木上の痕跡から、1両目前台車は脱線後、しばらく軌道と平行に走行し、正久寺第一踏切道を過ぎた付近より徐々に右に偏り始めた。
- (2) 1両目は、線路の右側に設置されている71号柱、70号柱及び69号柱を倒壊しながら進行した。この過程で、1両目の前面には、屋根にかけて縦に陥没が生じた。
- (3) 1両目は、線路の右側を斜めに降りるように進行し、先頭部が沿線の擁壁に衝突した。2.6.2(3)から、本件列車が擁壁に衝突した際には、速度は60～70 km/h程度まで減速していた。
- (4) 1両目は、衝突した先頭部を支点として時計方向に回転するとともに、右を上にして横転した。
- (5) 1両目が回転する過程で、1両目後部が左に振られたため、それにつながる2両目は左前方に進行し、連結部が分離して左側の水田に突入した。
- (6) 2両目は、水田に突入する際に後部が3両目に押されたため、反時計方向に回転し、後部が持ち上げられた状態で停止した。それにつながる3両目は、前部が右方向へ持ち上げられ、前台車が脱線した。

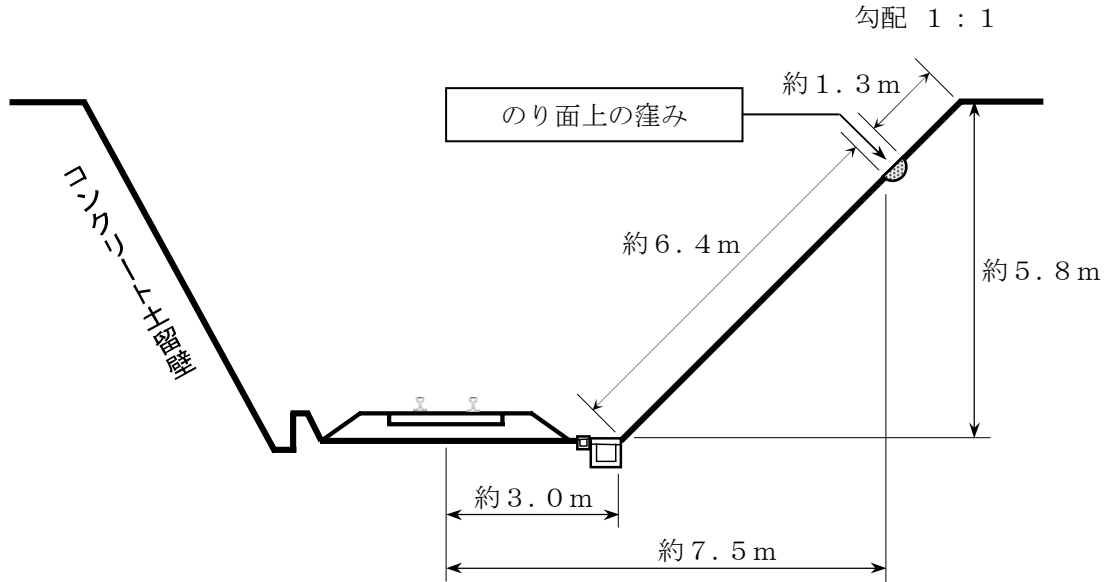
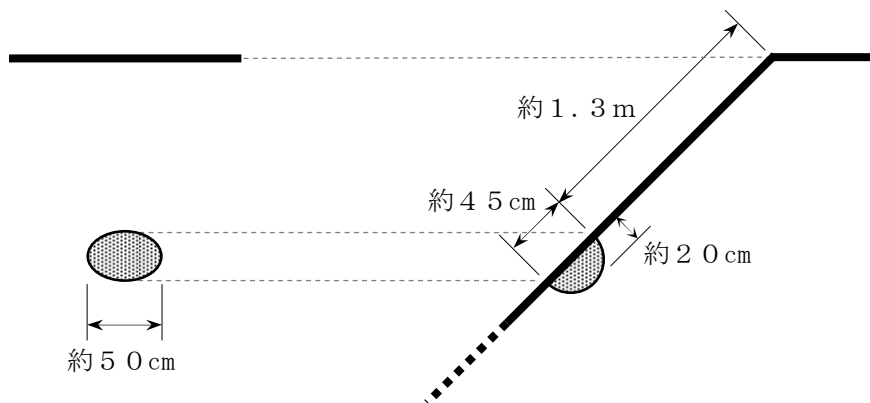
付図5 本件のり面の状況

本件岩塊がのり面から落下したのは、当日の降雨による水が土壤に浸透し、岩塊の底部及び側部を通して表面へ浸出したことにより、岩塊を周囲から支えていた土壤の流出が生じたため、岩塊が前傾するように動き出したことによるものと考えられる。

底部の土壌に支持されていただけでなく、側部に密着していた土壌にも支えられていたと考えられるが、のり面に残された窪みが比較的明瞭で、周辺の土砂崩落を伴っていない状況から、岩塊に密着して支えていた周囲の土壌は長年にわたり少しずつ浸食が進み、岩塊の安定性が徐々に損なわれてきていたものと考えられ、そこに当日の降雨による土壌の流出が最終的な落下のきっかけを与えたものと考えられる。

のり面上部及び線路上(のり面下部)からの目視という検査方法については、2.6.1(2)で述べたとおり比較的草の少ない時季に実施された平成13年5月9日の定期検査において本件岩塊の存在を把握できていなかったように、数メートル離れた位置からの目視による40cm大の岩塊の存在把握は草が繁茂する時季でなくても容易ではなかったと考えられることから、適切でなかったものと考えられる。のり面の検査に当たっては、草刈りをして岩塊の存在を調べる、ポールを使用して隈なく調べるなど、岩塊の存在把握を確実にするようすべきものと考えられる。また、草刈りをせずにポールを使用するなどして検査する場合には、草の少ない時季に行うべきものと考えられる。

- (1) 本事故が発生したのり面は、これまで岩塊が存在していることについて、把握がなされていない状況にあった。このことから、土砂斜面の検査に当たっては、草木の状態等に留意して実施時期及び検査方法を適切に判断し、岩塊の存在を確実に把握すること
- (2) 検査において岩塊が見付かった場合は、打音検査等により岩塊の安定性を的確に確認し、落石のおそれがある箇所については速やかに除去する等の処置を行うこと。また、のり面の状況に応じて必要な箇所には、落石止柵又は落石検知装置等による落石対策を講ずること

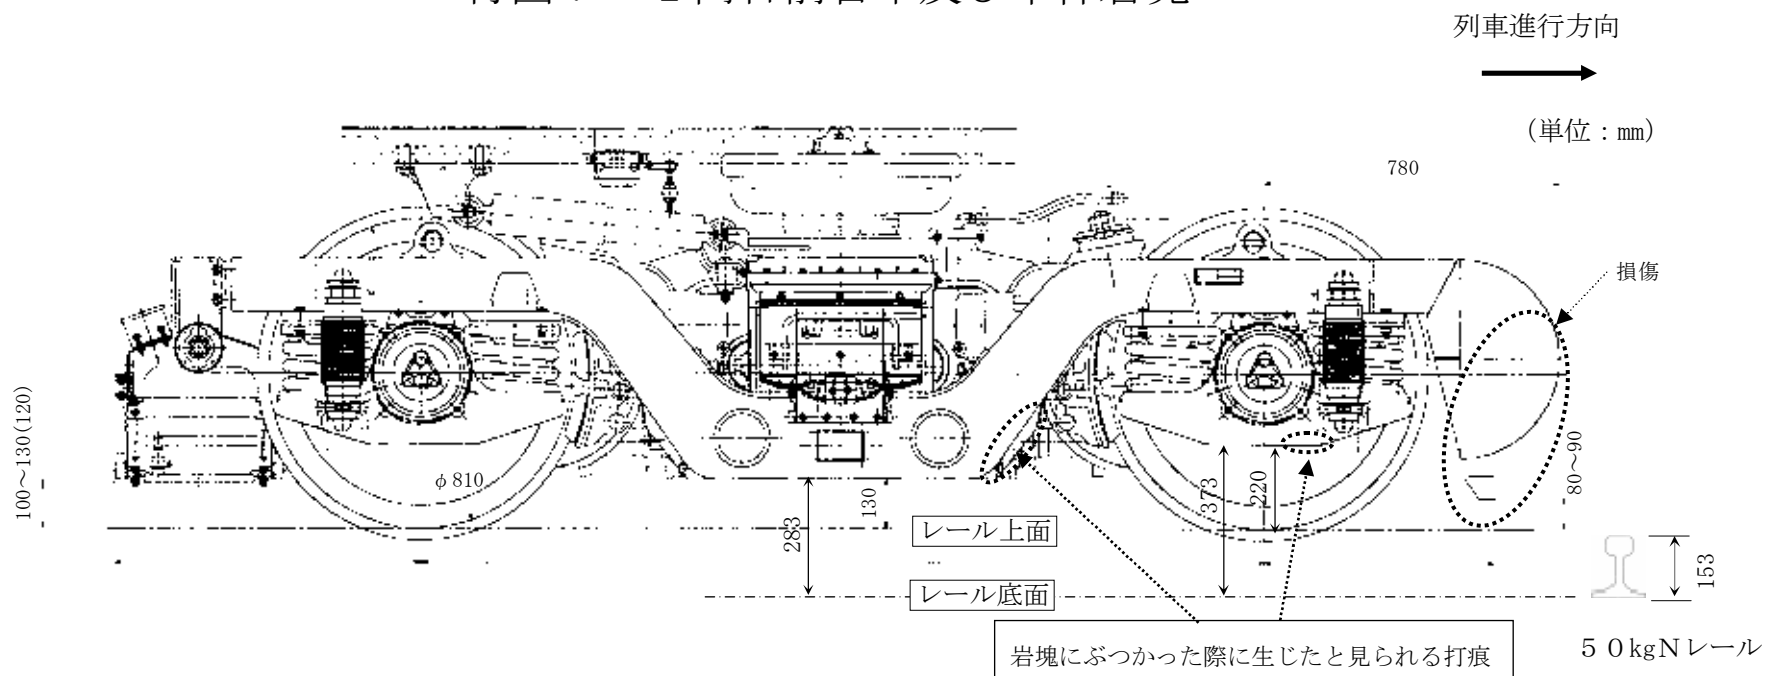
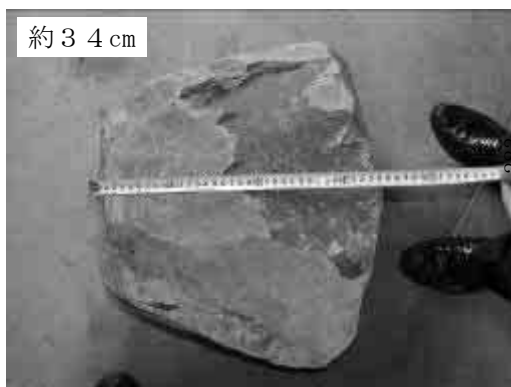
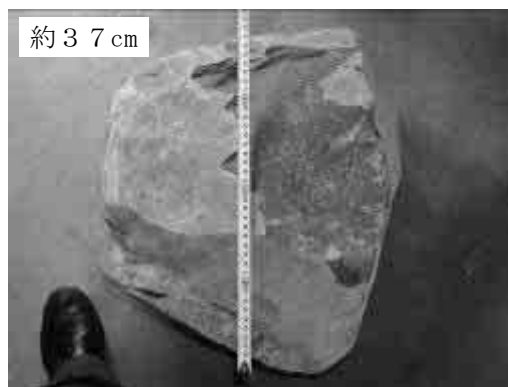
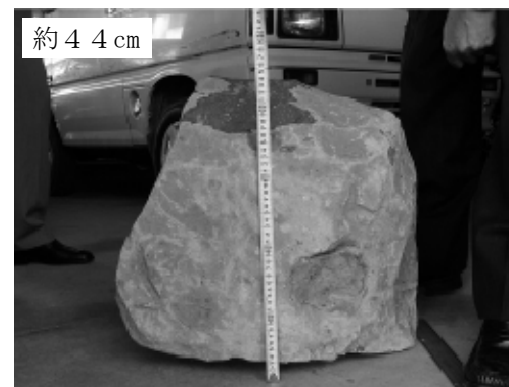
付図7 1両目前台車及び本件岩塊

本件列車の1両目前台車には、第1軸右側の軸箱下部及び右側の側梁下部に打痕が見られた。また、この前面には排障器及び円形カバーが取り付けられているが、この部分に損傷が見られた。

- (1) 94k153mの本件のり面に縦約45cm、横約50cm、奥行約20cmの窪みがあったこと、及びそこから線路に向かって本件岩塊が落ちたときに生じたと見られる、草がなぎ倒された状況があったこと
- (2) 94k153m付近において、まくら木端部の損傷やバラストが飛散した状況があり、その付近からレール上及びまくら木上に脱線の痕跡があったこと(まくら木上には、右車輪の痕跡が右レールの右側、左車輪の痕跡が左右レールの間にあった。)
- (3) 94k114mで本件岩塊が発見され、岩塊の表面には、本件列車とぶつかった際に生じたと見られる剥離があったこと
- (4) 1両目前台車の第1軸右側の軸箱下部及び右側の側梁下部に、本件岩塊とぶつかったことにより生じたと見られる打痕があったこと

※ 石の表面の黒色部分は、本件列車がぶつかった際に生じたと思われる剥離面である。

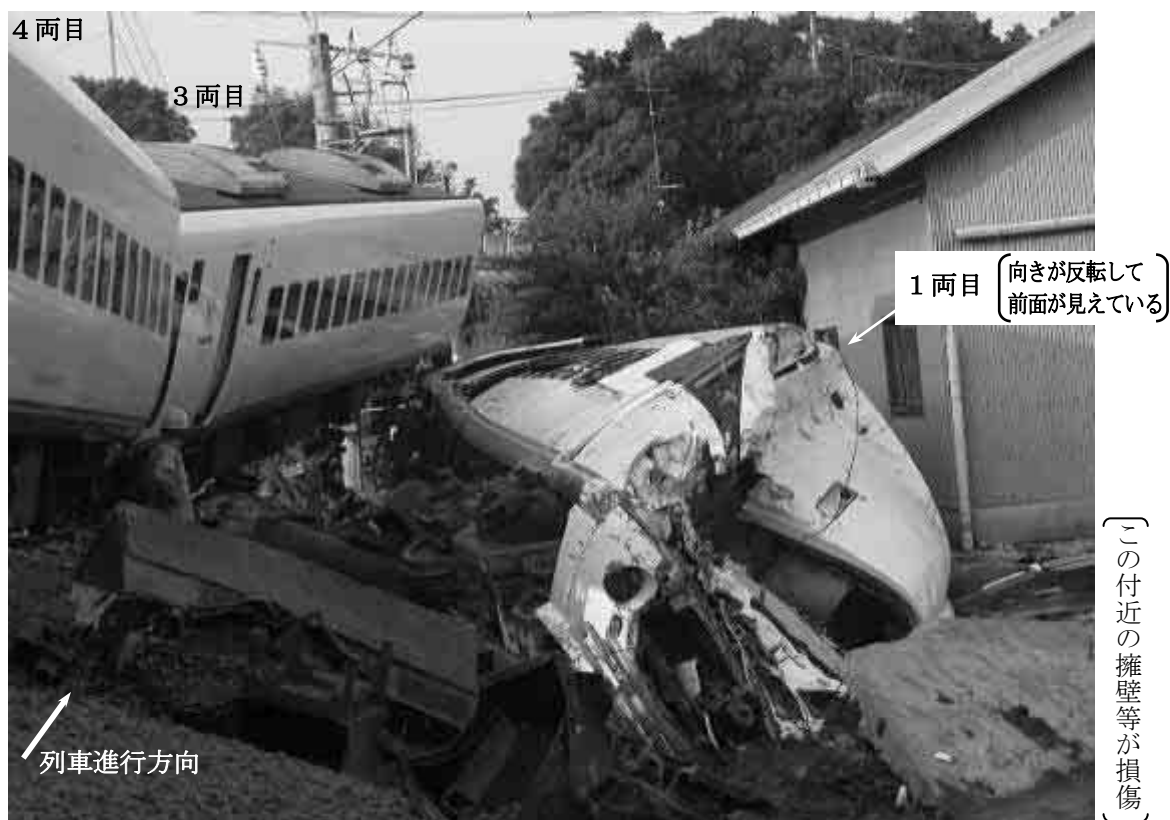
写真1 1両目付近の状況

1両目及び2両目は、構体、台車、床下機器、屋根上機器などが損傷し、全損の状態であった。1両目の前面は、屋根にかけて縦に陥没が生じるなど、大きな損傷、変形が生じていた。3両目も車体台枠にゆがみが生じ、台車が破損し、損傷が著しかった。

線路の右側に転落していた1両目の先頭部付近において、沿線のコンクリート製擁壁等に、同車両が衝突したことによる損傷が生じていた。この付近から先の擁壁は石積みとなっており、石積みの一部も損傷していた。

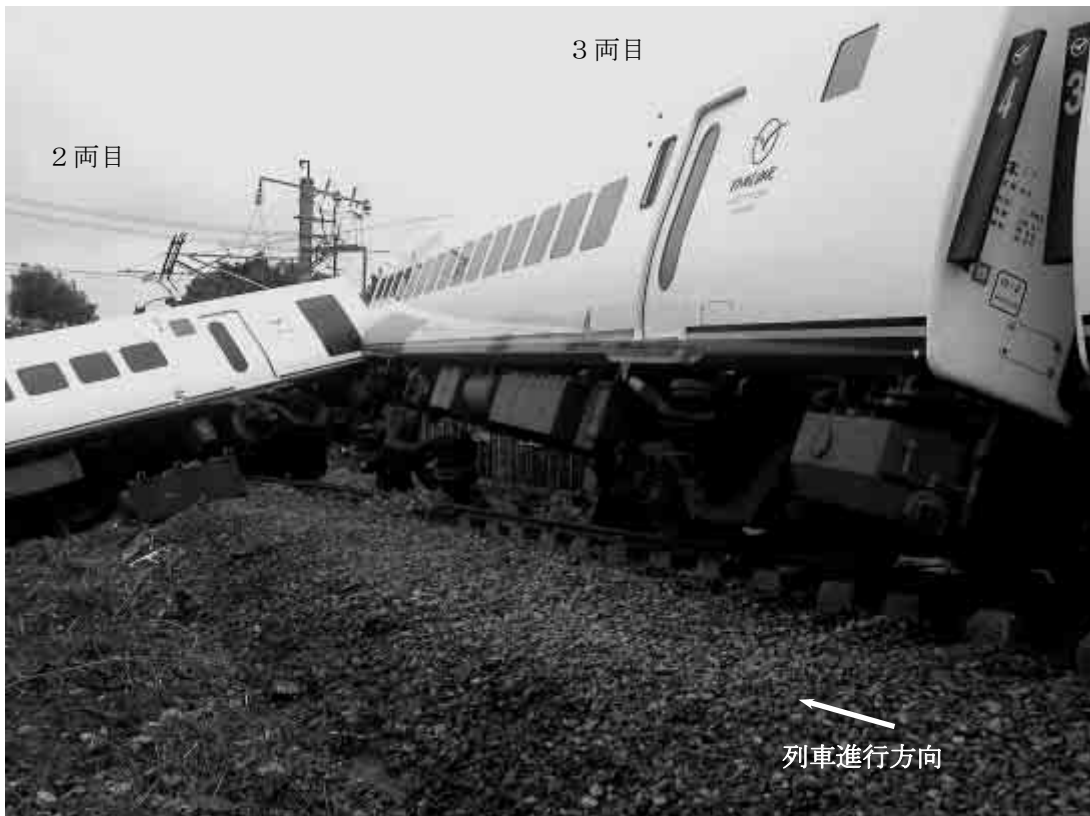
写真4 3両目付近の状況

4両目は、脱線は生じていなかったが、3両目と接触したことにより車体妻部に陥没が生じていた。

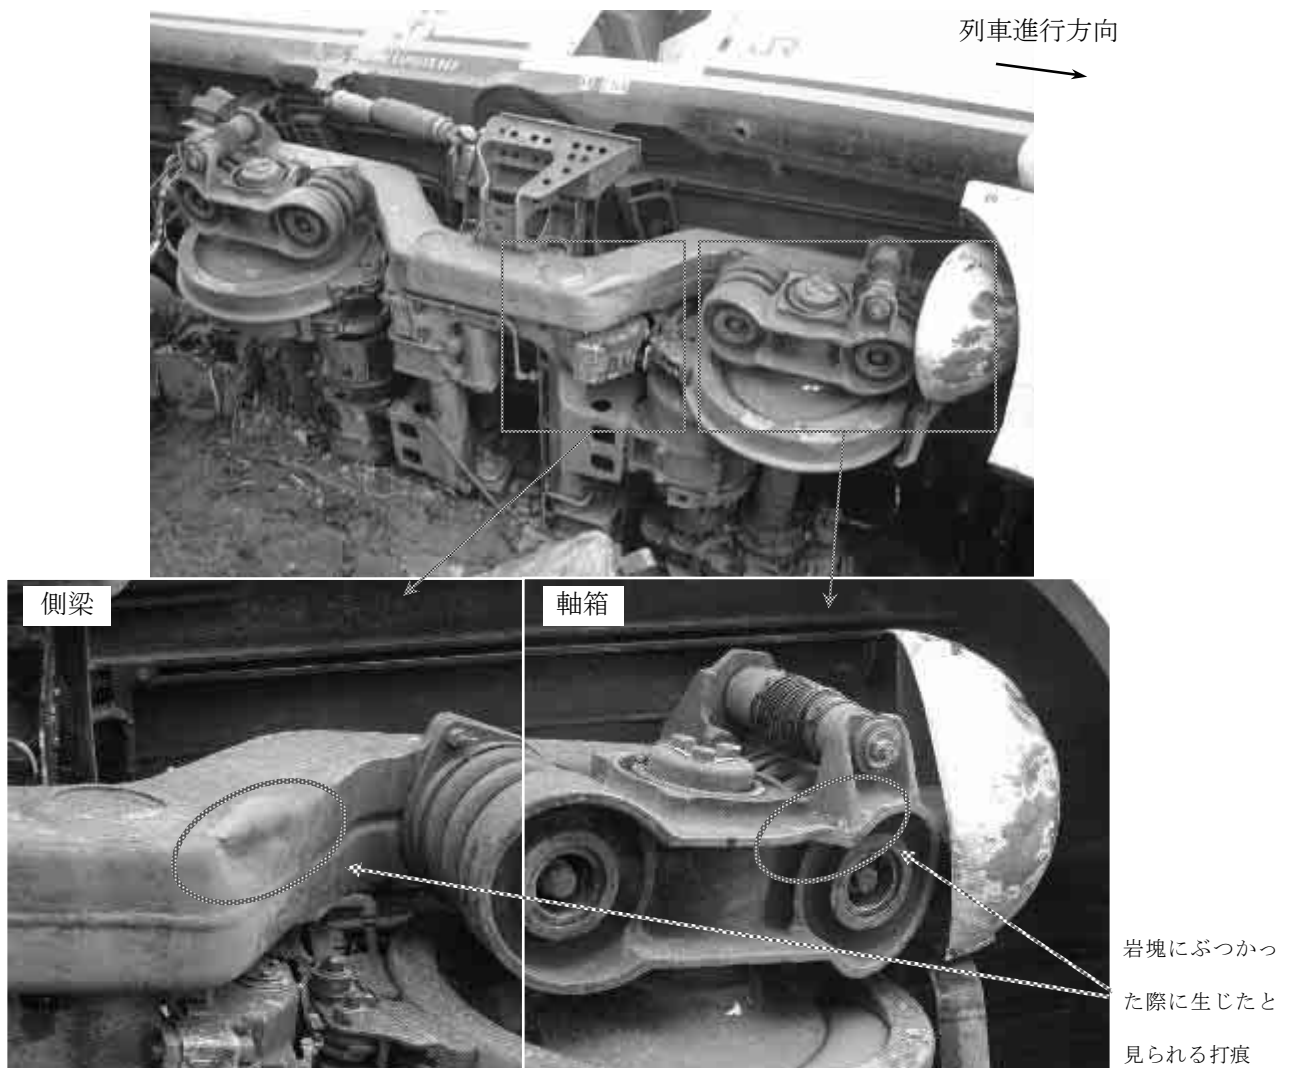
写真6 1両目前台車の状況

なお、軸箱下面とレール底部との間隔は37.3cm、側梁下面とレール底部との間隔は28.3cmである。

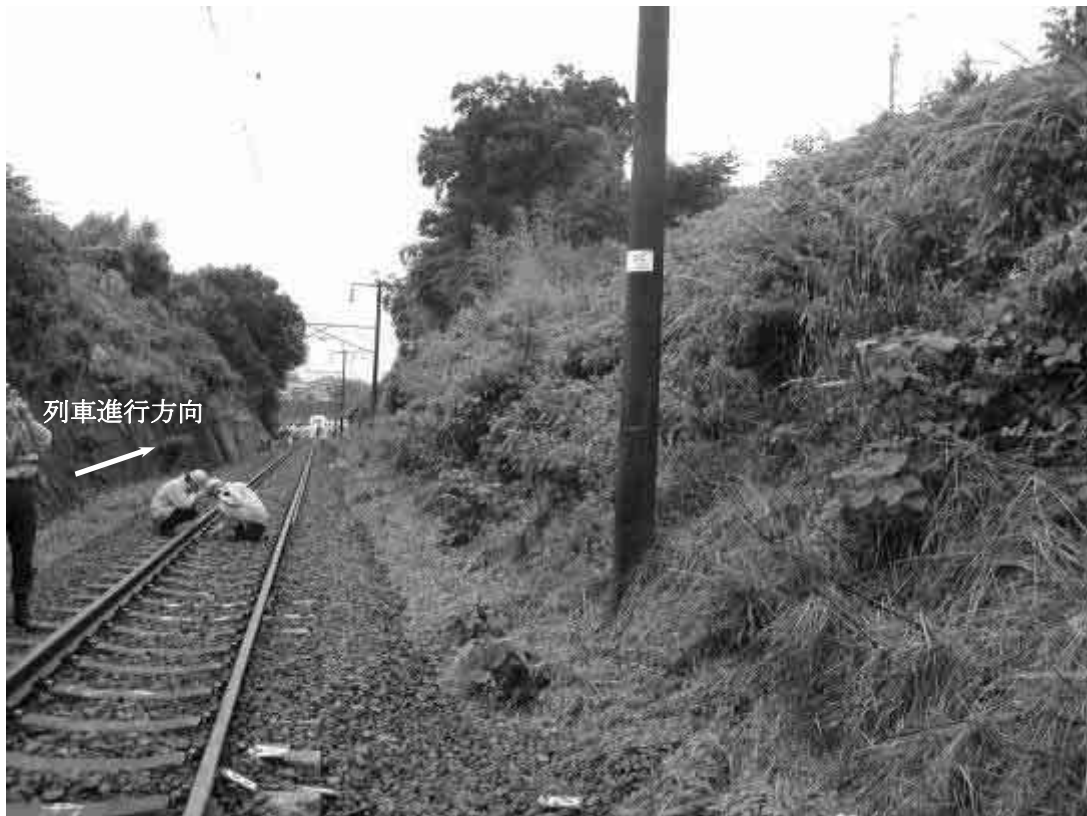
写真9 のり面の状況

※窪み箇所 (94 k 153m) 付近より本件列車の進行方向を見る。

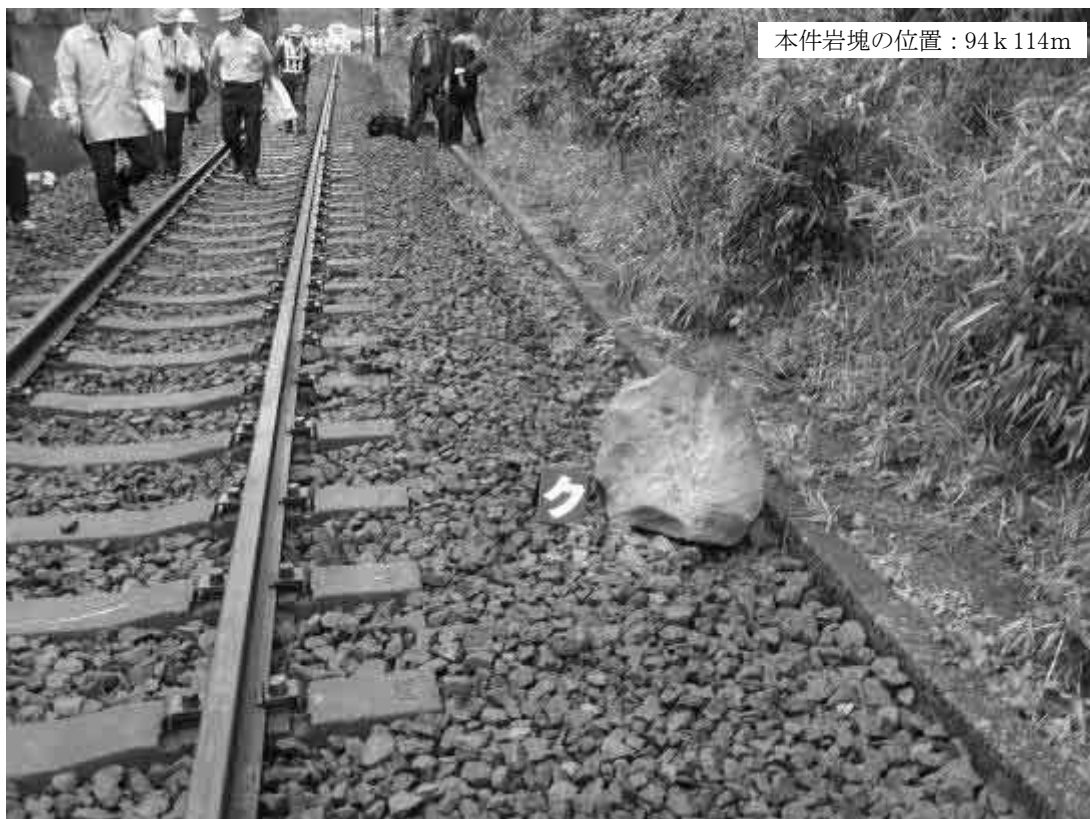
写真10 事故後における本件岩塊の状況

- (1) 本事故発生後、94k114mの右側線路脇において本件岩塊が発見された。本件岩塊は、暗灰色から黒色の緻密な安山岩で、寸法は約34×37×44cm（質量約130kg）であった。

薄く風化層が形成されているものの内部は未風化で割れ目も見られず、極めて堅固な岩塊である。
