鉄 道 事 故 調 査 報 告 書

えちぜん鉄道株式会社三国芦原線福大前西福井駅～新田塚駅間
列車脱線事故（踏切障害に伴うもの）

鉄道事故調査報告書

平成16年7月15日

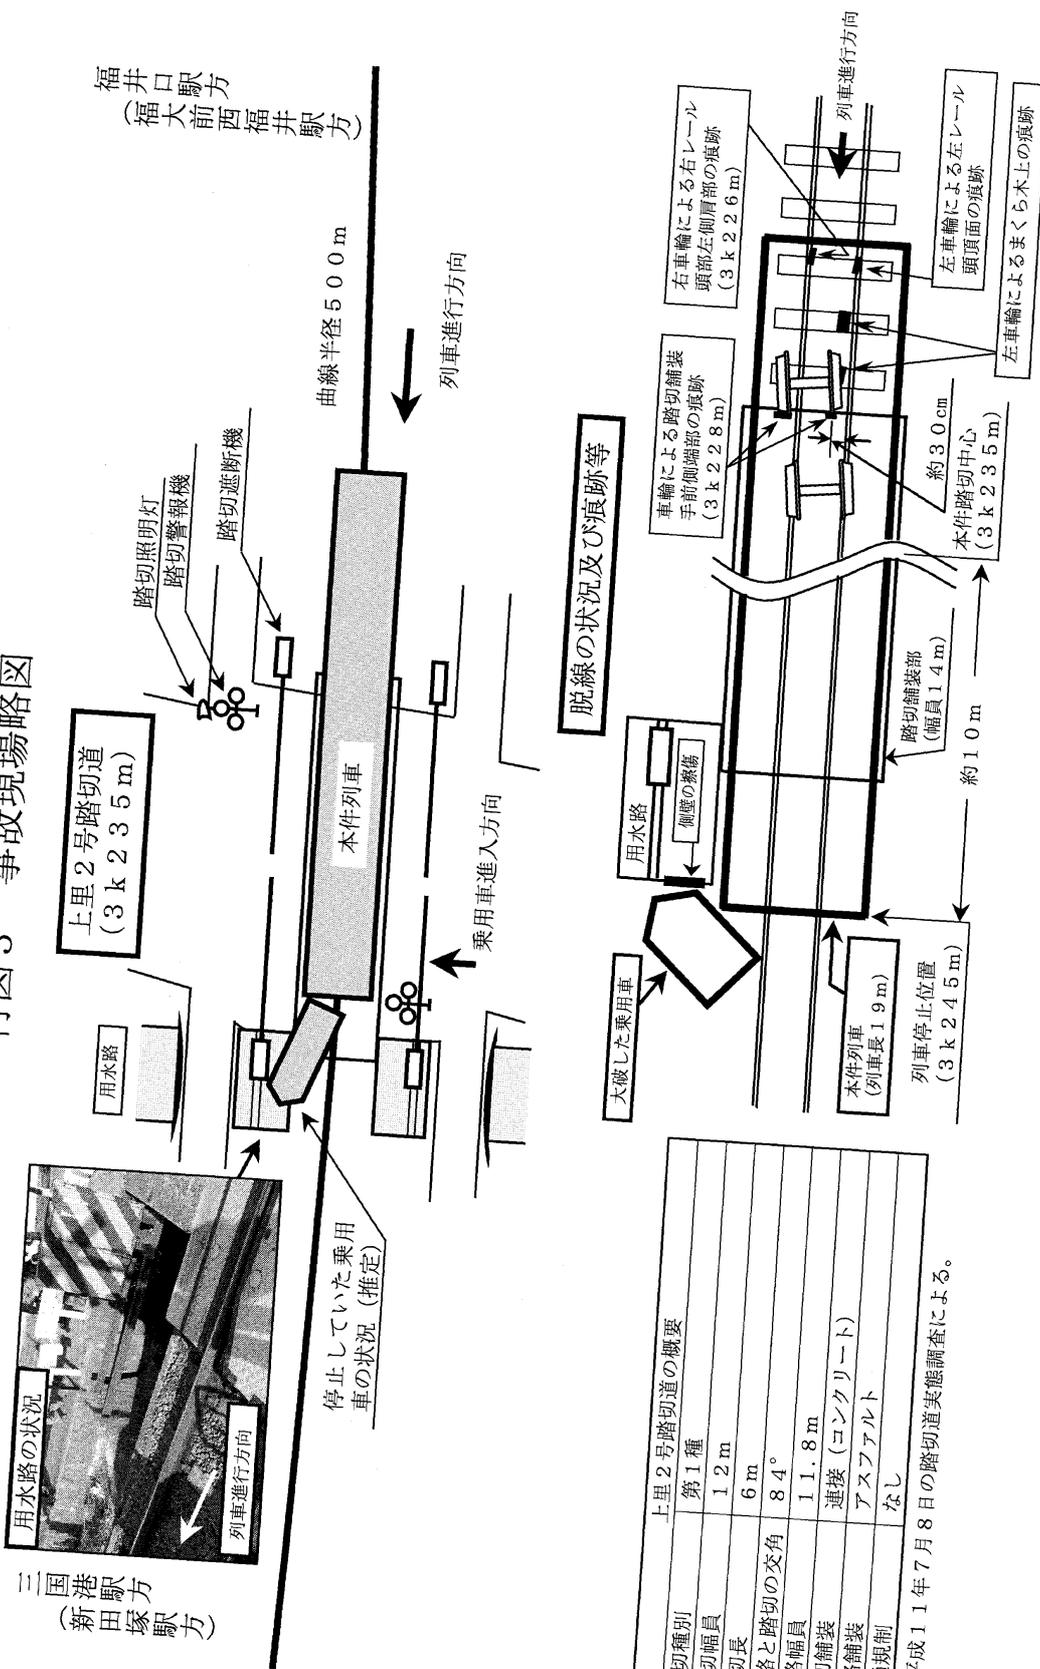
付図3 事故現場略図

本件列車の脱線した車輪によるものと思われる痕跡が、3k226mの右レール頭部左側肩部及び左レール頭頂面並びに3k228mの本件踏切の踏切舗装手前側端部及び3k226mから3k228mまでの間の2本のまくら木上に見られた。

本件踏切の先には、本件踏切と隣接して用水路（幅員約3m、深さ約1.5m）が線路下を横断しており、この用水路の本件列車進行方向側の側壁に乗用車によるものと思われる擦傷が見られた。

本件列車の停止位置は、先頭が3 k 2 4 5 mであった。

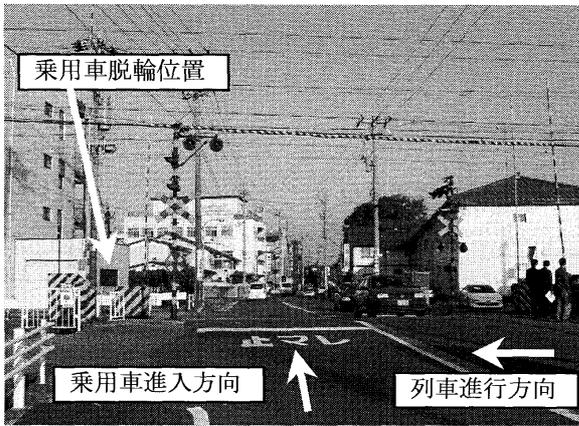
写真1 本件踏切の状況

踏切種別	第1種踏切道（踏切遮断機及び踏切警報機が設置されている踏切道）
踏切の遮断方式	全遮断（道路の幅員全体を遮断する方式）
障害物検知装置	なし
踏切支障報知装置（押しボタン）	なし
踏切照明	あり

本事故が発生した本件踏切は、幅員12 m (舗装部の幅員14 m)、道路との交角84°であり、交通規制は行われていない。

同社は、本事故の発生後、本件踏切の両側に踏切支障報知装置（押しボタン）を設置した。

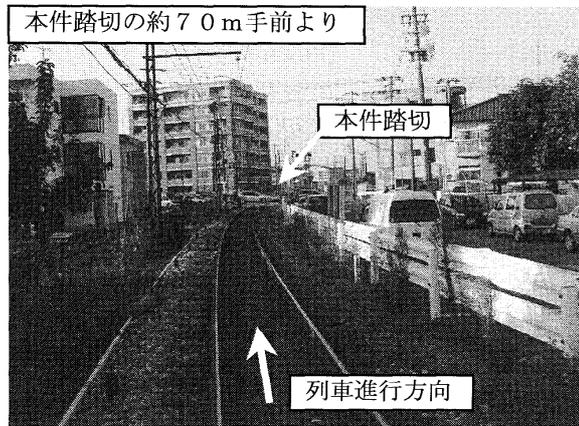
写真2 列車から本件踏切の見通し状況

列車から3.3で後述する乗用車が停止していたと推定される位置付近が見通せるのは、半径500 mの右曲線中にある本件踏切の約70 m手前からであった。

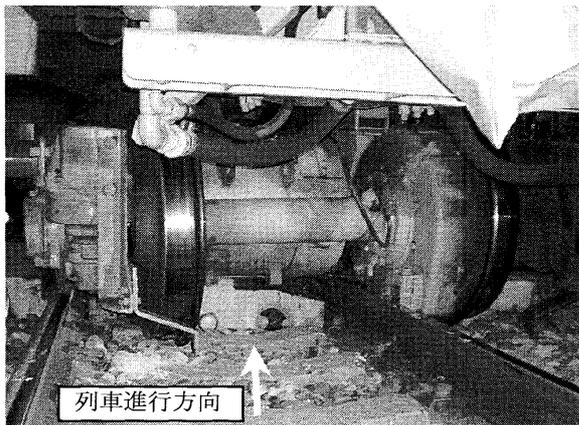
写真3 脱線の状況

後部運転室の扉から降りて、本件列車の状況を確認したところ、後台車の第2軸が脱線していた。

3.6 運転士の口述、2.8.1に記述した左右レール及びまくら木上の痕跡並びに3.5に記述したように乗用車が用水路の側壁と本件列車の間に挟まったものと推定されることから、本件列車は、乗用車と衝突したことにより、後台車第2軸が脱線したものと推定される。

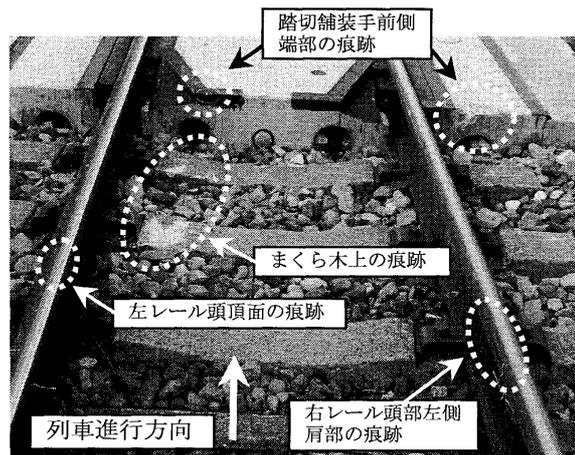
写真4 脱線の痕跡

コンクリートまくら木及び本件踏切の踏切舗装手前側端部に損傷が見られた。

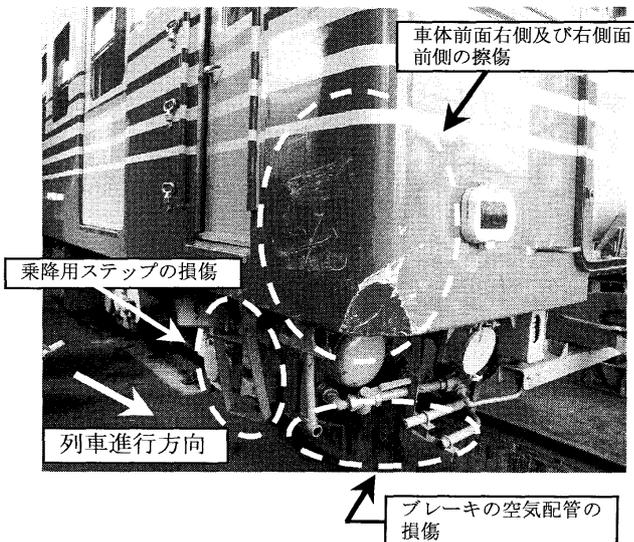
写真5 車両の損傷状況

車体前面の右側及び右側面の前側に擦傷が見られ、前部右側床下にあるブレーキの空気配管及び乗降用ステップ等が損傷した。

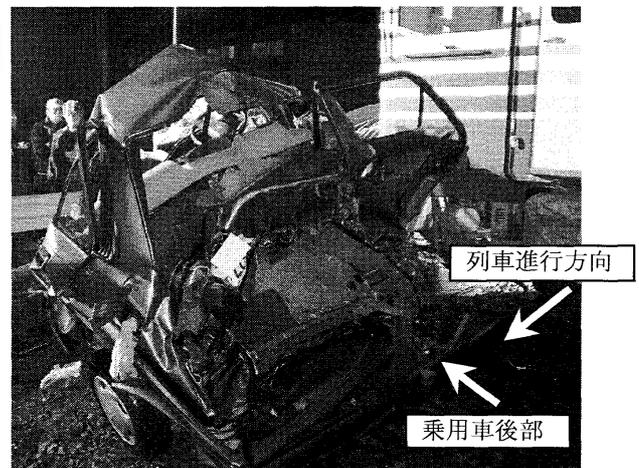
写真6 乗用車の損傷状況

乗用車は、本件列車の進行方向に対して右斜め後方に向き、前後部が潰れた状態で大破したが、火災の発生はなかった。

傷から、乗用車は用水路の側壁と本件列車の間に挟まったものと推定される。
