# 鉄 道 事 故 調 査 報 告 書

東日本旅客鉄道株式会社石巻線前谷地駅構内  
列車脱線事故

# 鉄道事故調査報告書

発生日時：平成15年7月26日 7時13分ごろ

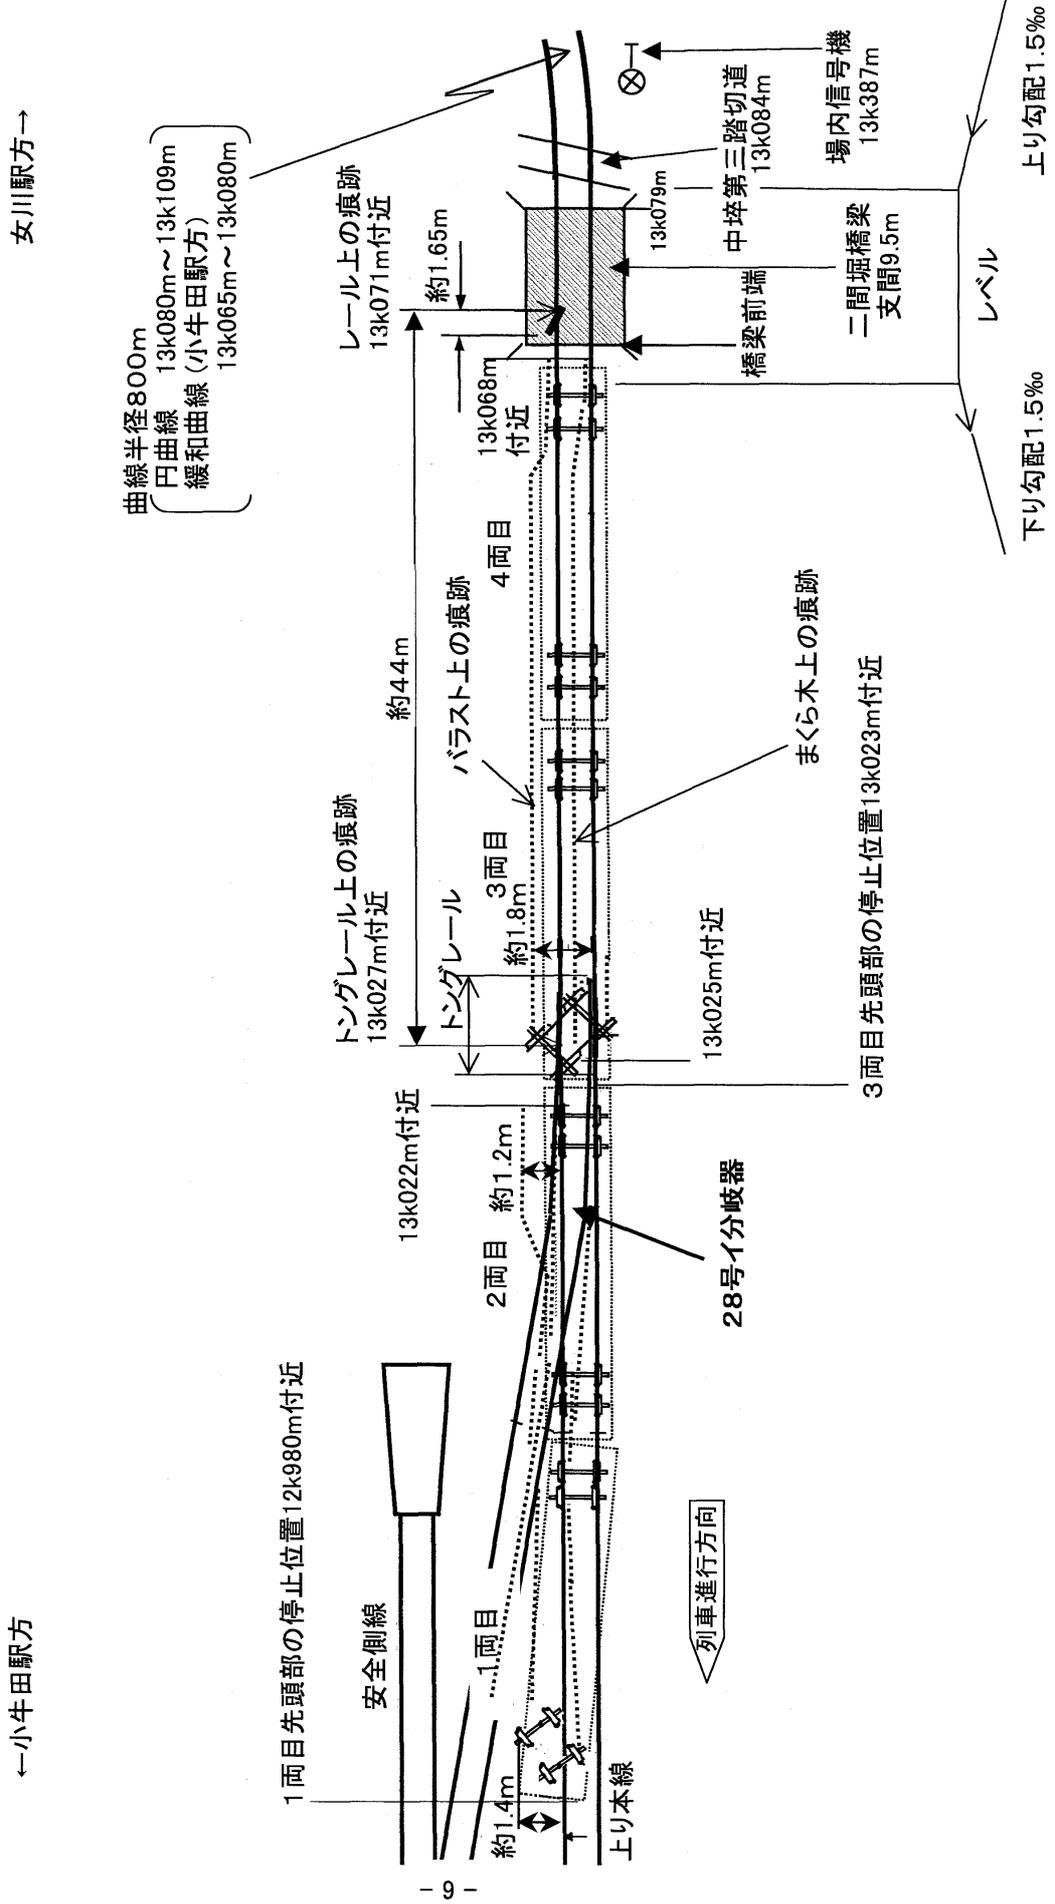
付図3 事故現場略図

二間堀橋梁の前端付近から本件列車が停止した位置までの間のまくら木約80本、前谷地駅の28号イ分岐器の電気転てつ機等が損傷した。

本件列車は、1両目の前台車第1軸及び第2軸並びに3両目の前台車第1軸が右へ、3両目の前台車第2軸が左へそれぞれ脱線し、1両目の先頭部が28号イ分岐器前方の12k980m付近に停止した。また、3両目の先頭部は28号イ分岐器トングレー部部の13k023m付近に停止した。

脱線の始点と思われる付近における、車輪フランジによるレール面上の痕跡が、28号イ分岐器の右トングレー上（13k027m付近）及び二間堀橋梁上の右レール上（13k071m付近）にあった。

また、二間堀橋梁の前端付近（13k068m付近）から3両目前台車第1軸左車輪が停止した28号イ分岐器トングレーンル上の13k025m付近にかけて、レール間のまくら木上と右レール右側のバラスト上にそれぞれ1条の痕跡があった。一方、28号イ分岐器上の13k022m付近から先頭車両前台車の停止位置付近にかけて、まくら木上及びバラスト上に4条の痕跡があった。

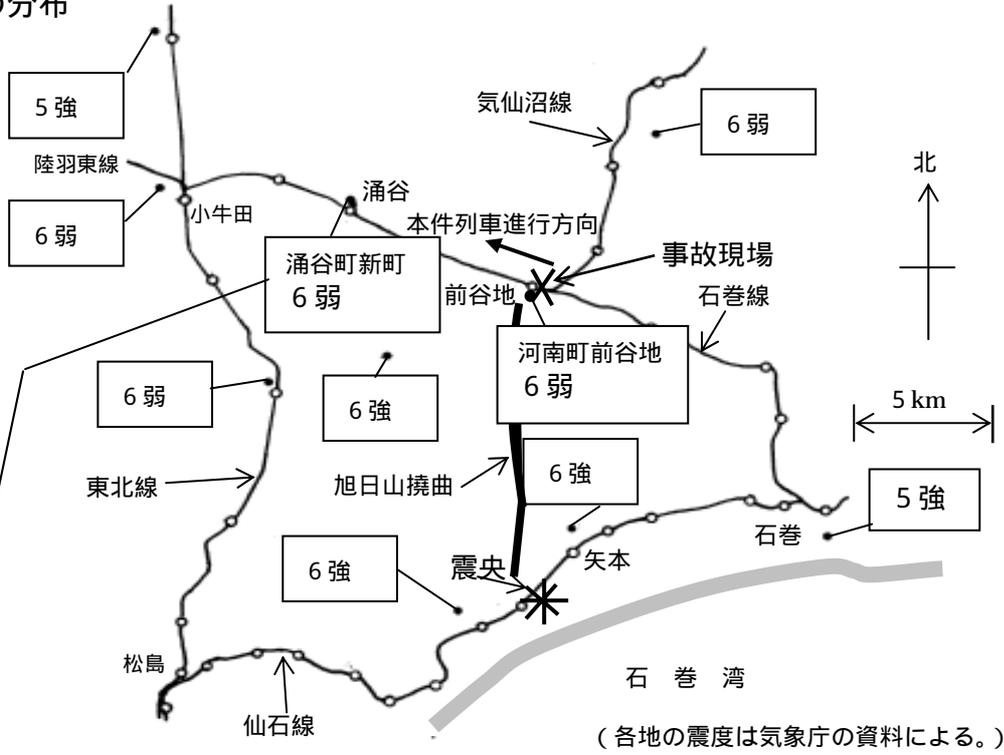
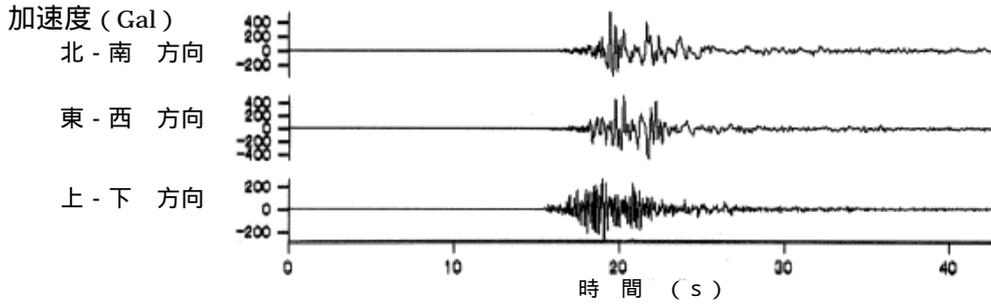
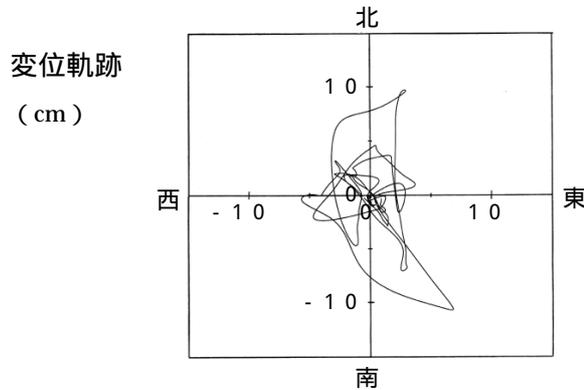
## 付図4 地震の震度分布及び地震波形例等

本事故発生地点周辺における主な観測点の震度計による、同地震の震度は付図4に示すとおりで、本事故発生地点に近い観測点の震度及び最大加速度、震央距離は、気象庁の資料によれば次のとおりである。

強震波形の記録のあった観測点のうちで、本事故発生地点に最も近い涌谷町新町の観測点における強震波形を基に描いた水平面上の変位軌跡は、南北方向（列車進行方向に対して、南はほぼ左、北はほぼ右にあたる。）が東西方向に比べ大きく、±約10cmに達していた。

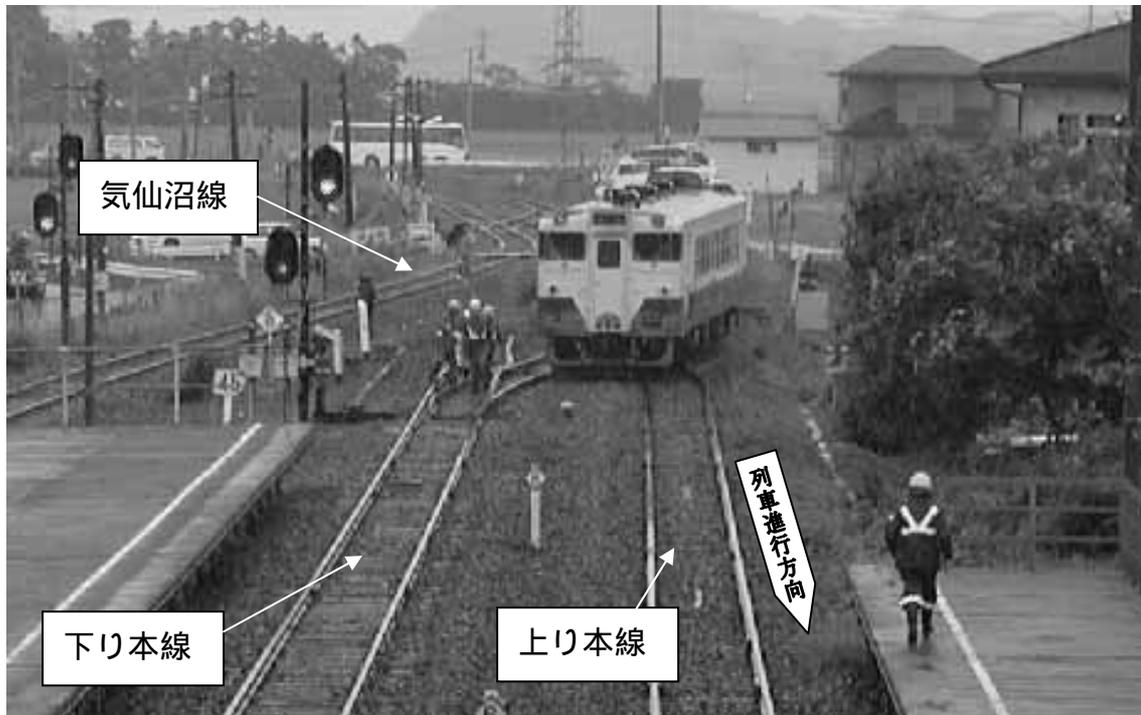
写真1 脱線現場の状況

当該列車は、1両目（車両は前から数え、前後左右は進行方向を基準とする。）の前台車第1軸及び第2軸並びに3両目の前台車第1軸が右へ、3両目の前台車第2軸が左へそれぞれ脱線した。

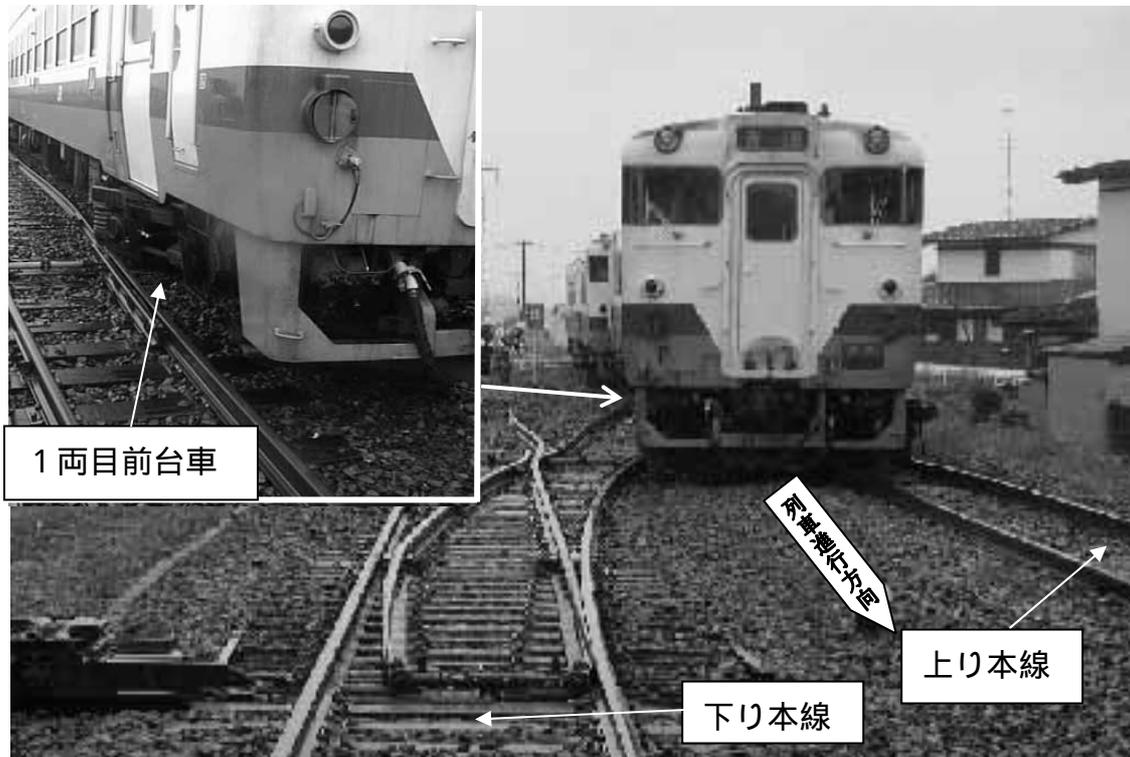
写真2 脱線した1両目等の状況

1両目及び3両目の前台車の排障器及び推進軸に損傷が見られた。このうち、3両目の推進軸は脱落していた。

2.1.1で述べたとおり、28号イ分岐器の13k022m付近から1両目前台車停止位置まで、まくら木上及びバラスト上に4条の痕跡が続いていたことから、28号イ分岐器の右トングレーンル上の痕跡（13k027m付近）は、1両目前台車の第1軸又は第2軸の右車輪によるものであり、この痕跡の位置又はそれより前方において1両目前台車全2軸が脱線したものと考えられる。

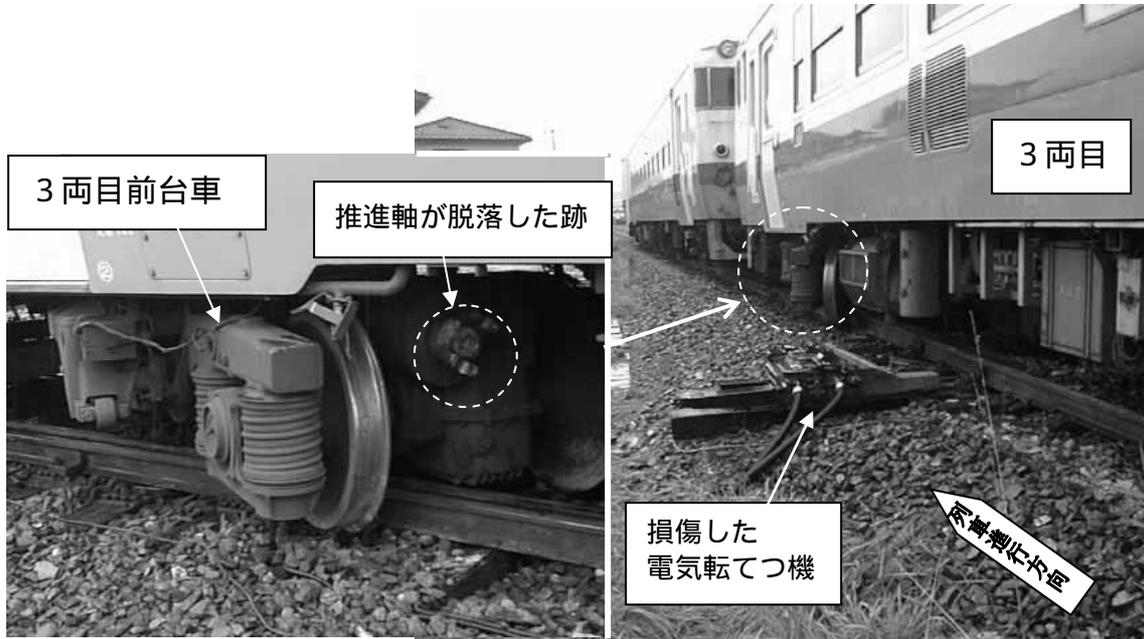
写真3 脱線した3両目等の状況

また、2.1.1で述べたとおり、二間堀橋梁の前端付近（13k068m付近）から3両目前台車第1軸の停止位置（13k025m付近）まで、右レール右側のバラスト上及びレール間のまくら木上にそれぞれ1条の痕跡が続いていたことから、二間堀橋梁上の右レール上の痕跡（13k071m付近）は、3両目前台車の第1軸の右車輪によるもので、同軸はこの痕跡の位置から脱線し始めたものと考えられる。

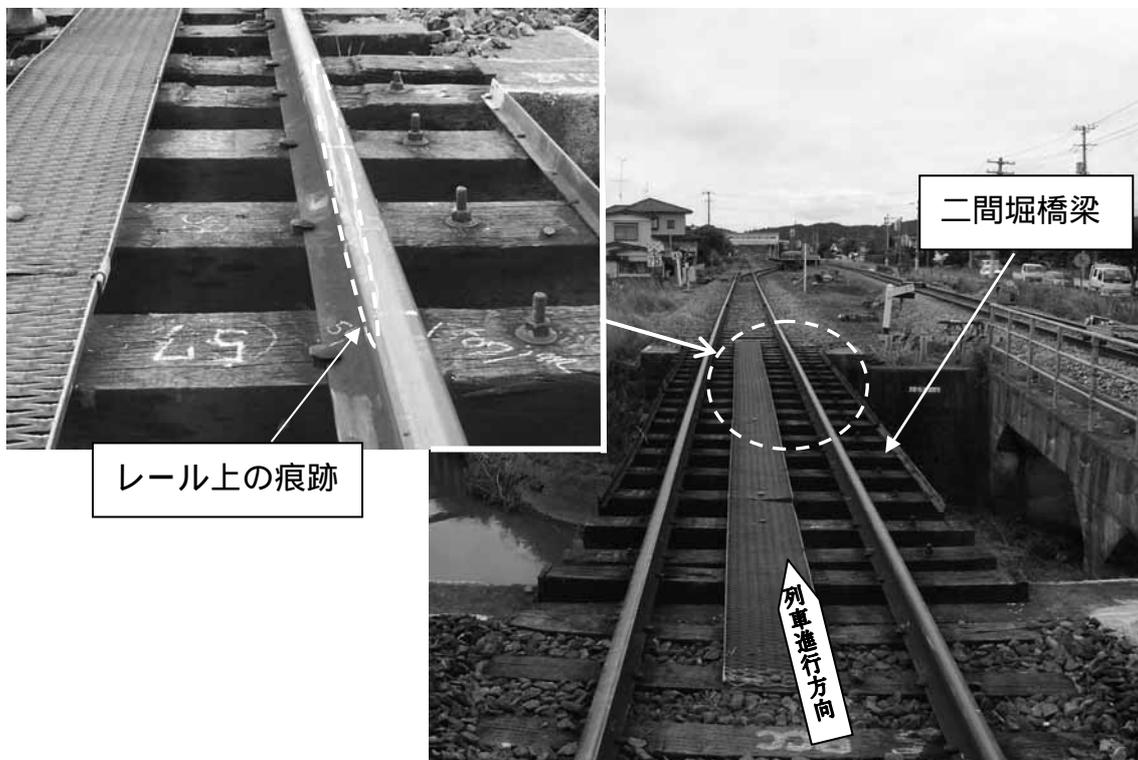
写真4 二間堀橋梁におけるレール上の痕跡

2.1.1で述べたとおり、二間堀橋梁上の右レール上の痕跡と28号イ分岐器右トングレーンル上の痕跡との間の距離が約4.4mであることと、2.7で述べたとおり、1両目と3両目のそれぞれ前台車第1軸間の距離が約4.3mであることから、1両目前台車の第1軸又は第2軸の脱線のうち先に発生した方と3両目前台車の第1軸の脱線は、ほぼ同時であったものと考えられる。
