# 鉄 道 事 故 調 査 報 告 書

平成16年10月29日

I 北海道旅客鉄道株式会社富良野線北美瑛駅～千代ヶ岡駅間  
列車脱線事故（踏切障害に伴うもの）

# 鉄道事故調査報告書

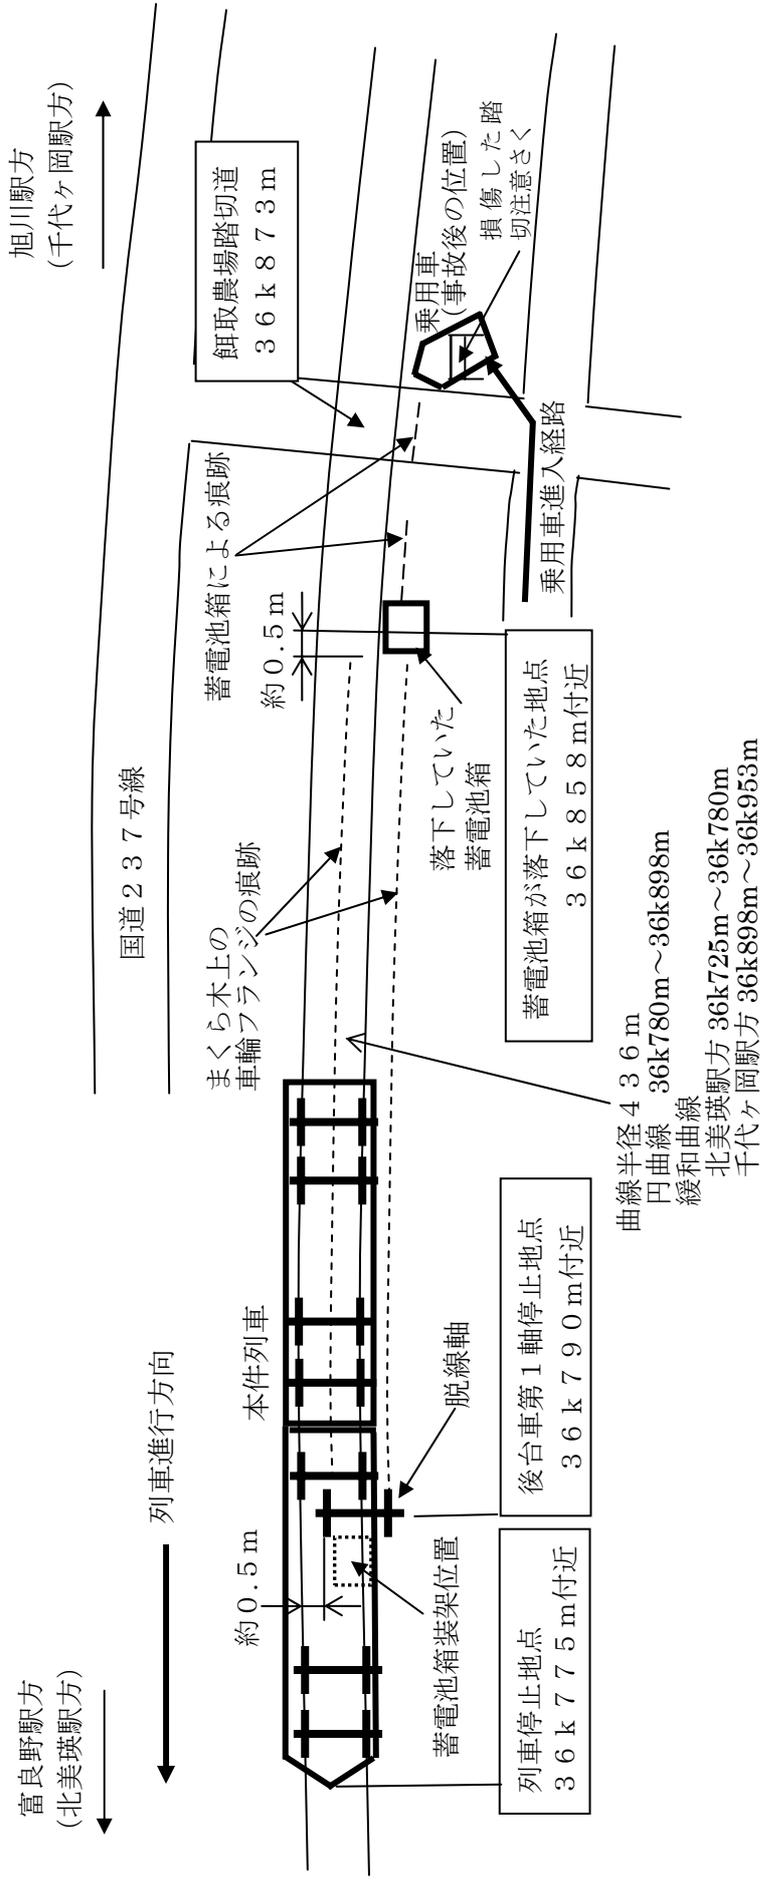
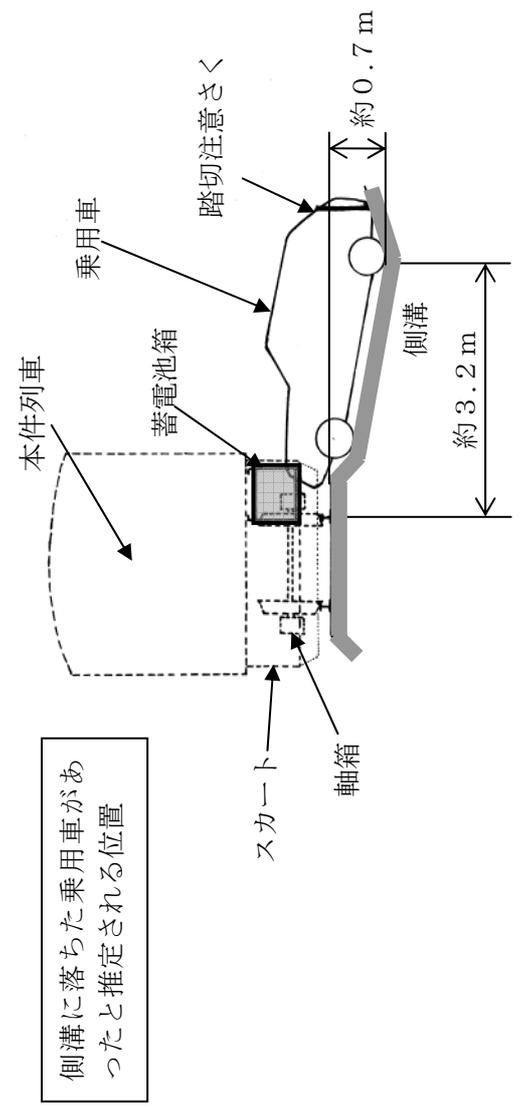
付図3 事故現場略図

本件踏切は、半径436mの左曲線中に設置されている。

本件踏切の後方 (千代ヶ岡駅方) 左側には乗用車が落ちた側溝があり、さらにその後方 (千代ヶ岡駅方) は草むらとなっていた。

3.2 運転士及び運転者の口述から、乗用車は、線路に平行な道路から本件踏切に進入する際、曲がり切れず踏切注意さくを突破して本件踏切の手前左側の側溝に落ち、前部を軌道上に突き出して停止していたものと推定される。

踏切長	8.7 m
道路幅員	5.4 m
踏切舗装	合成樹脂製ブロック
道路舗装	アスファルト
交通規制	なし
列車通過本数	40本/日（事故当日 のダイヤによる。）
自動車交通量*	91台/日

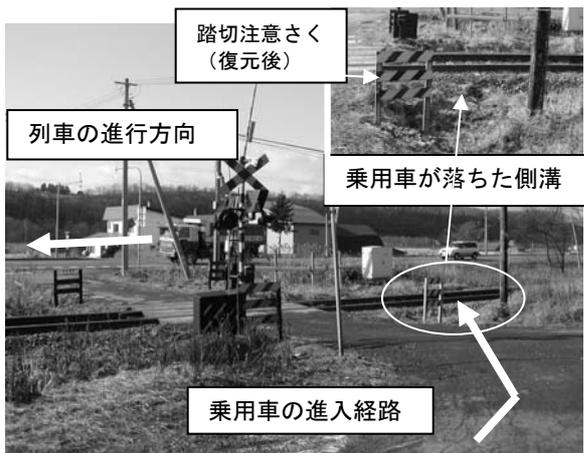
写真1 本件踏切の状況

木まくら木及び本件踏切の敷板並びに踏切注意さくに損傷が見られた。

本件踏切が半径436mの左曲線中にあったため、乗用車が軌道上に前部を少し突き出して停止していた場合、本件列車からその乗用車を見通せるのは、現場で確認したところ、本件踏切の手前約105m（2.6.1の踏切道実態調査による列車からの見通し距離は430mであったが、同社によると、これは軌道の中心付近を見通せる位置までの距離である。）からであった。

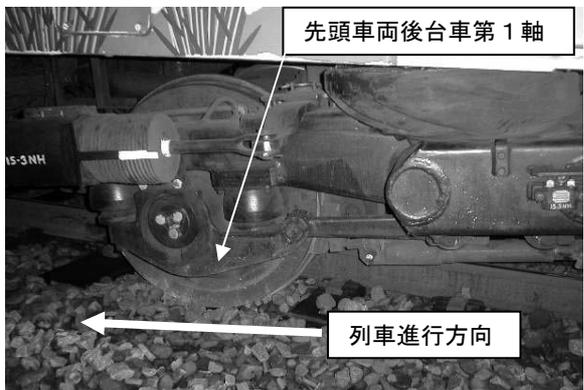
写真3 車両の脱線状況

停止後、室内灯は消えたが、予備灯は点灯していた。乗客の負傷者の有無を確認し、列車無線で輸送指令に事故の発生を報告した。降車して状況を確認したところ、先頭車両の後台車第1軸が左へ脱線していた。また、蓄電池箱が脱落していた。

3.6 2.8.1で述べたように、蓄電池箱が落ちていた地点（36k858m付近）から前方に車輪フランジによると見られるまくら木上の痕跡が始まっていることから、この地点において先頭車両後台車第1軸が脱線したものと推定される。

3.7 36k858m付近において脱線したのは、先頭車両の後台車及び蓄電池箱の寸法及び位置関係から、そこで先頭車両後台車第1軸の左側軸箱が、落下した蓄電池箱に乗り上げたことによるものと推定される。

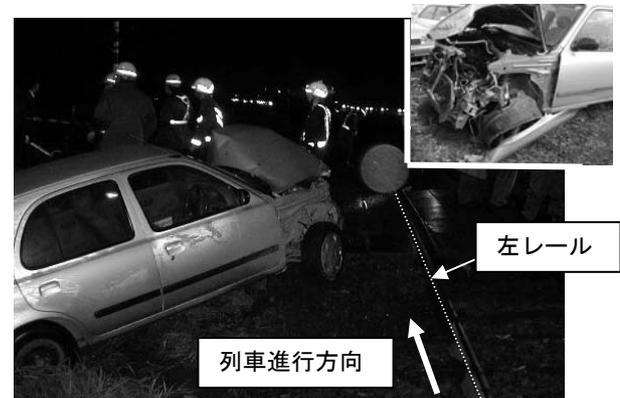
写真4 乗用車の状況

乗用車は、本件踏切の手前左側の側溝にはまり込んだ状態で、前部が大破したが、火災の発生はなかった。

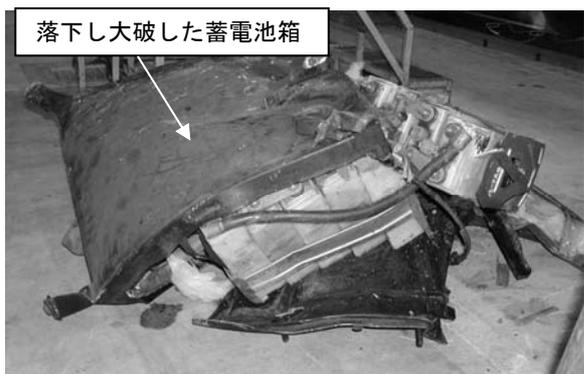
写真5 蓄電池箱の損傷状況

先頭車両の左側床下に装架されていた蓄電池箱が落下し大破するなど、床下機器等が損傷した。

36k858m付近の左レールの左側に、大破した蓄電池箱が落下していた。

3.5 2.3.2及び2.4に記述した車両及び乗用車の損傷状況、並びに2.8.1に記述した蓄電池箱によると見られる痕跡から、乗用車の前部が本件列車と衝突したことにより、先頭車両の左側床下に装架されていた蓄電池箱が落下し、36k858m付近に落ちていたものと推定される。

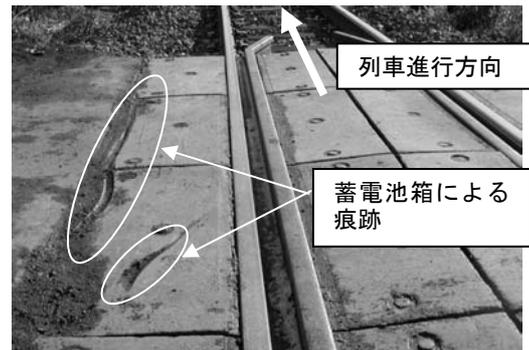
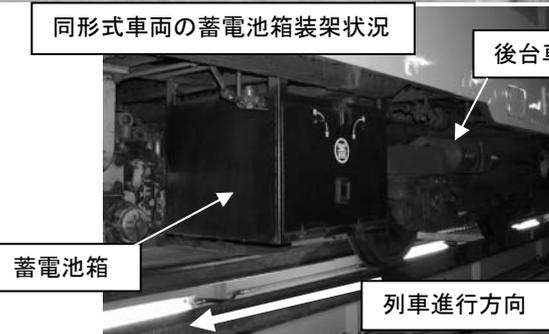
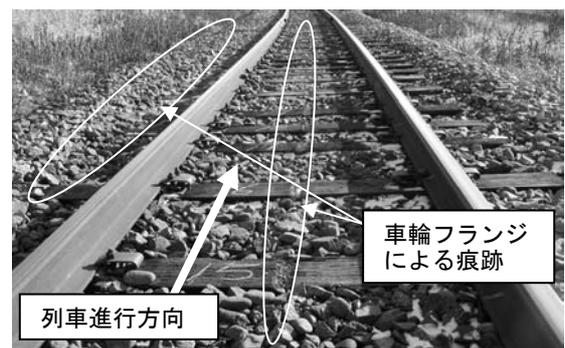
写真6 軌道上の痕跡

本件踏切の敷板上から蓄電池箱が落下していた地点まで、左レールの左側に蓄電池箱によると見られる痕跡が続いていた。

また、車輪フランジによると見られる痕跡が、蓄電池箱が落下していた地点（36k858m付近）から36k790m付近まで、左レールの左側及び軌間内のまくら木上にあった。
