鐵道事故調查報告書

富士急行株式会社 大月線 大月駅構内 列車衝突事故

平成16年12月24日

航空・鐵道事故調查委員會

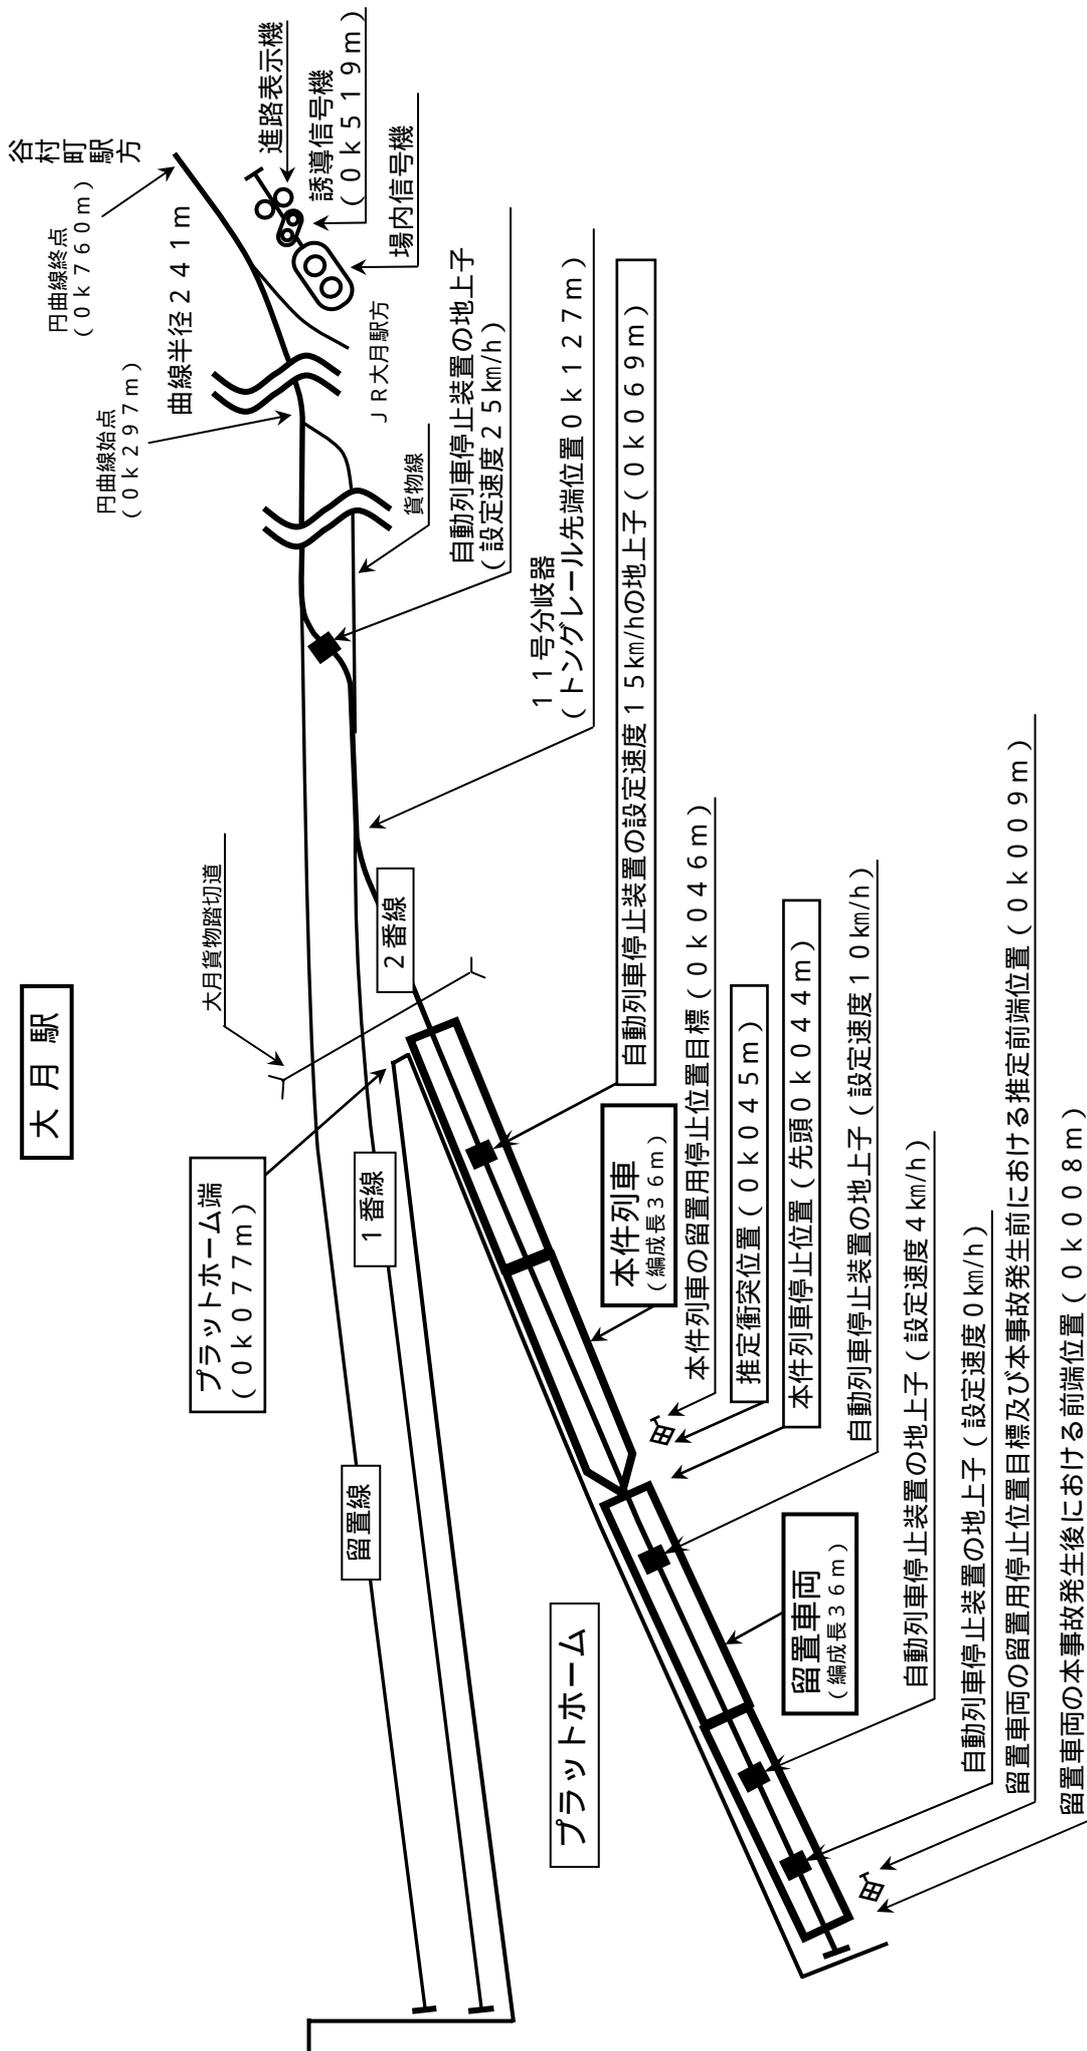
付図3 事故現場略図

留置車両の留置用停止位置目標の位置は、0k009mであり、ここに留置車両（編成長36m）の前端を合わせて停止した場合における、留置車両の後端から本件列車の留置用停止位置目標（0k046m）までの距離は約1mであった。

なお、本事故発生後における、この前端の位置は、0k008mであった。

2番線に2編成留置する際には、後に留置した車両が1番線に到着する列車の進路の支障とならないようにする必要がある。2番線は、これに必要な長さを有しているものの、余裕が少ないため、先に留置した車両から後に留置する車両の停止位置までの距離は約1mとなったものである。

0 4 5 m付近であったと推定される。また、2.9に記述した本事故発生後の留置車両の前端位置から、本件列車は、0 k 0 4 5 m付近で留置車両に衝突し、この衝撃により、留置車両は約1 m押し出されたものと推定される。

同社は、大月駅のプラットフォーム端及び留置用停止位置目標の5 m手前で一旦停止し、一旦停止後は速度5 km/h以下で走行する旨を乗務員区長からの指示文書に追加した。

さらに、大月駅の2編成留置する線を長さの余裕が2番線より大きい1番線に変更することにより、先に留置した車両から後に留置する車両の停止位置までの距離を2.5 mとした。なお、これに伴い、留置した2編成が出発する前に1番線を使用して折り返していた河口湖駅発の列車は、2番線を使用することとした。

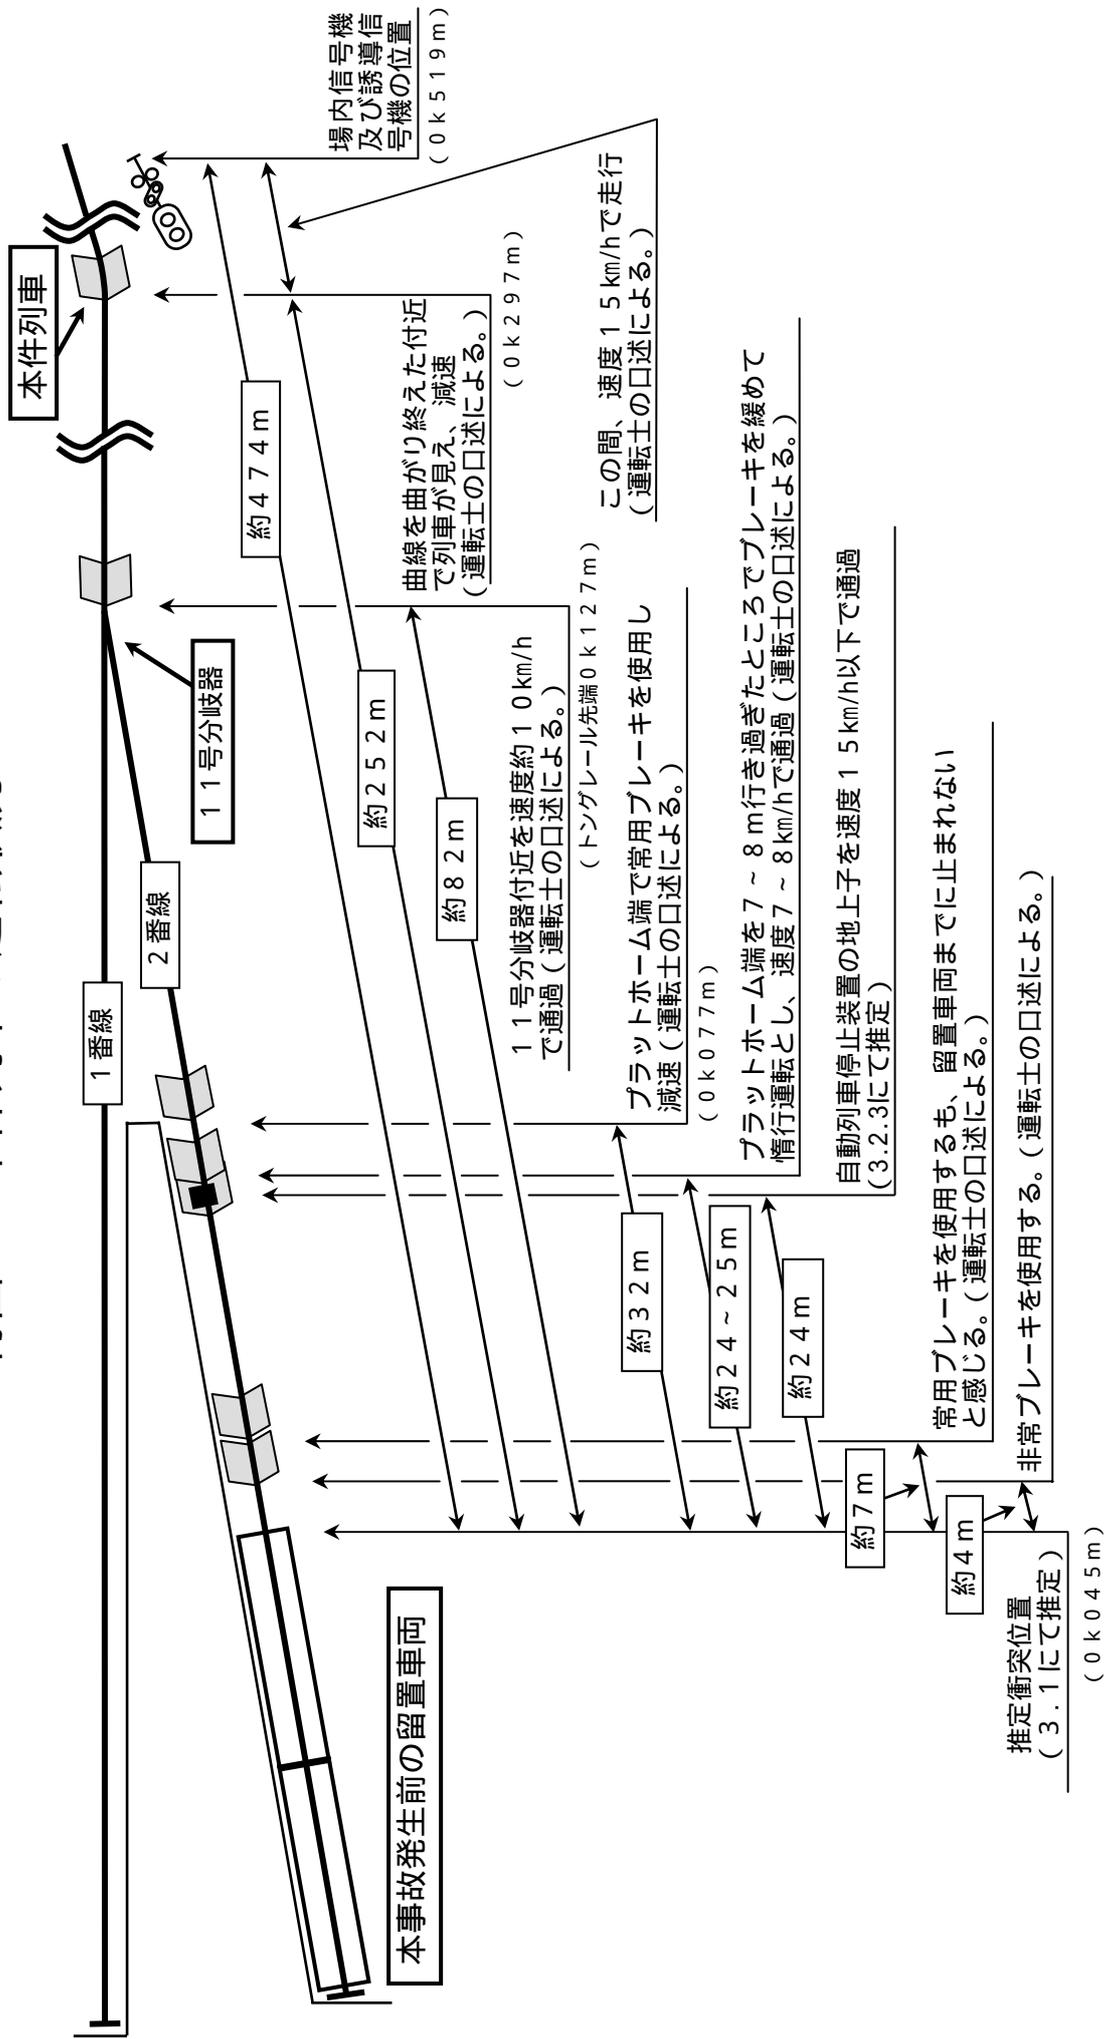
付図4 本件列車の運転状況

さらに、プラットホーム端（推定衝突位置の約32m手前）で常用ブレーキを使用して減速し、本件列車の先頭がプラットホーム端を7～8m過ぎたところ（推定衝突位置の24～25m手前）でブレーキを緩めて惰行運転とした。このときにも速度計を見たが、速度は7～8km/hであった。

留置車両の約7m手前の位置で常用ブレーキを使用したものの、留置車両までに止まれないと感じ、約4m手前の位置で非常ブレーキを使用したが無に合わず、留置車両に衝突した。

プラットホーム端で減速した後の惰行運転中に気を緩めてしまい、ブレーキを使用するのが遅れ、留置車両の約7m手前で常用ブレーキを使用したときには留置車両までに止まれないと感じた。しかし、これにより気が動転したため、常用ブレーキの制動力を高めるだけの操作を行ってしまい、すぐに非常ブレーキを使用しなかった。

事故現場付近には、線路終端部へ列車が衝突することを防止する目的で、設定速度を超えると自動的に列車のブレーキを作動させる自動列車停止装置が設備されており、同装置の設定速度15km/hの地上子が0k069m(推定衝突位置の24m手前)に設置されていた。

3.2.3に記述した状況から、推定衝突位置の約24 m手前の位置において、仮に速度が15 km/hであったとしても、本件列車の所定のブレーキ距離からすると、適切にブレーキを使用していれば、留置車両の手前までに停止することは十分可能であったと推定されることから、本件列車が留置車両に衝突したのは、運転士がブレーキを使用するのが遅れたためと推定される。

本事故のように留置してある車両に接近して列車を留置するような場合には、その運転を行う者は留置する列車の速度及び留置用停止位置目標までの距離に万全の注意を払い運転する必要があることは言うまでもないが、早めに十分な減速が行われるよう、留置用停止位置目標の手前で一旦停止する運転取扱いとする必要があると考えられる。

また、ブレーキの適切な使用を誤った場合を考慮して、先に留置した車両と後に留置する車両の停止位置までの距離をできるだけ長くすることが有効であると考えられる。

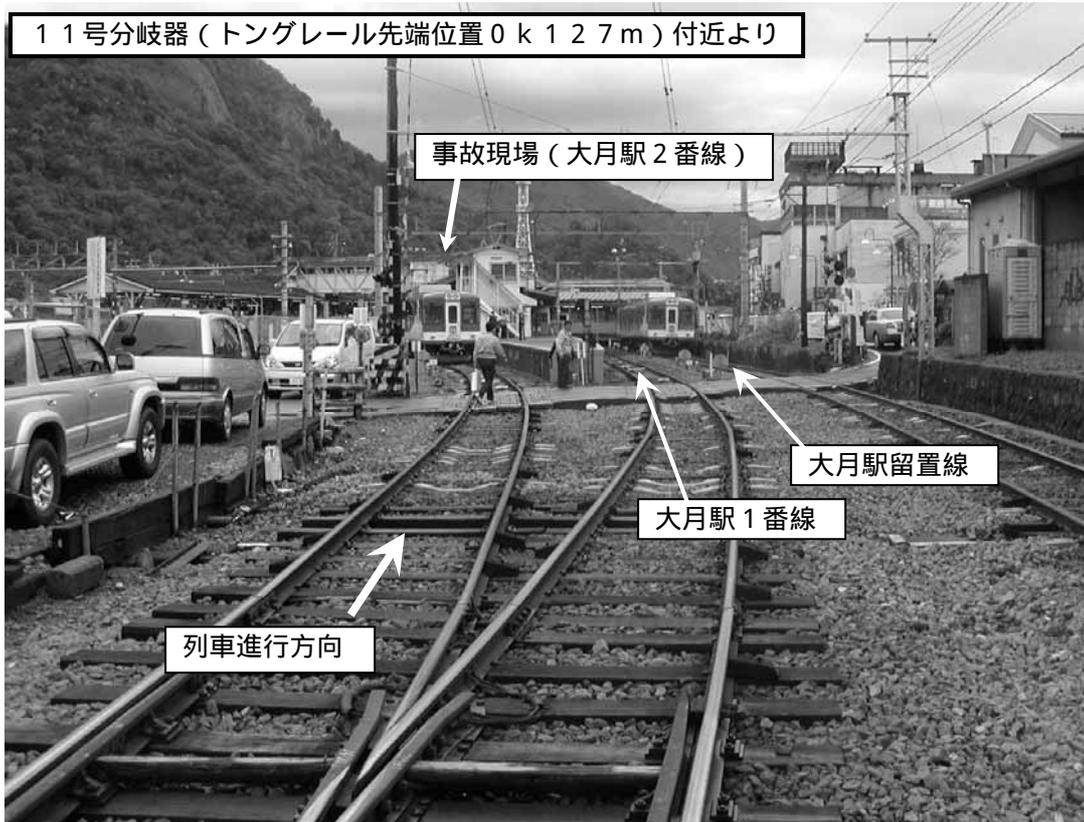
写真1 事故現場の状況(1)

運転室から降りて、留置車両を確認したところ、後部車両（留置車両の前後左右については、本件列車の進行方向を基準とする。以下同じ。）の後台車第2軸左側の車輪に取り付けられていたハンドスコッチに車輪が少し乗り上がっていた。

本件列車と留置車両が衝突した部位の損傷状況を確認しようと思ったが、本件列車の先頭車両前面と留置車両の後部車両後面が接近しており、確認できなかった。このため、本件列車を約1m後退させて確認したところ、本件列車及び留置車両とも連結器が損傷していた。

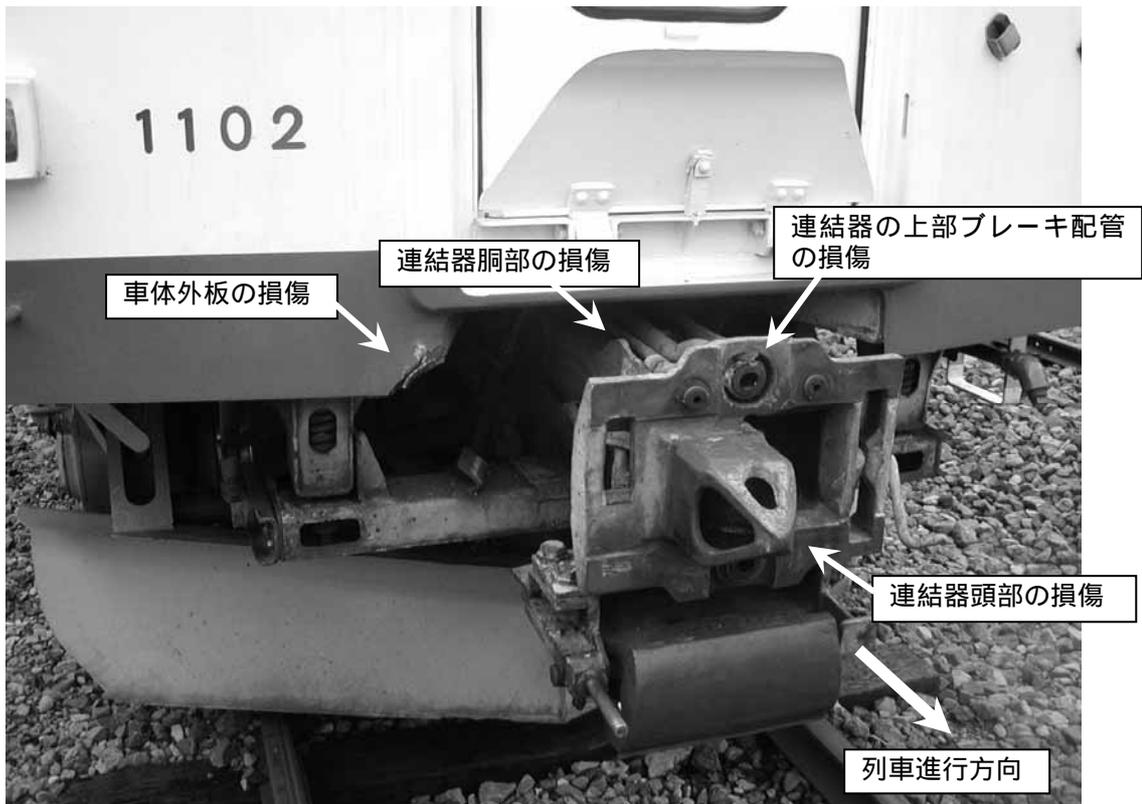
写真3 本件列車の損傷状況

先頭車両前側の連結器の頭部、胴部及び上部ブレーキ配管並びに同車両の車体前面の外板が損傷した。

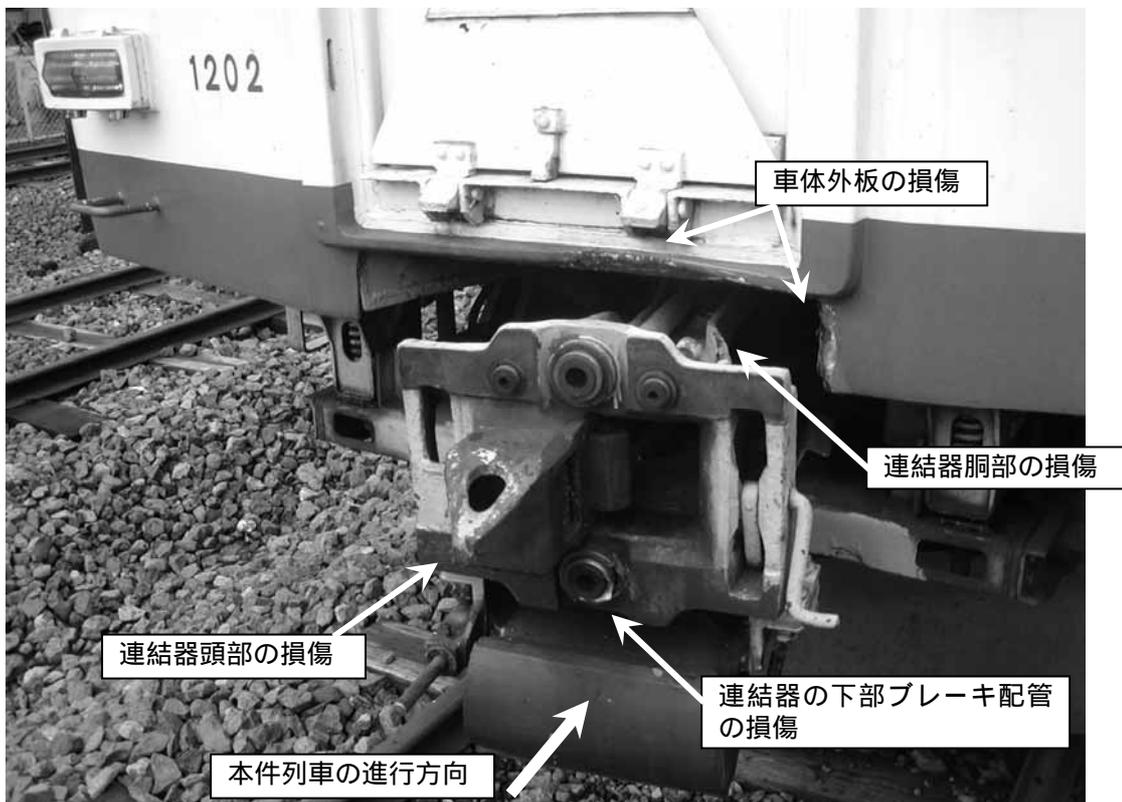
写真4 留置車両の損傷状況

後部車両後側の連結器の頭部、胴部及び下部ブレーキ配管並びに同車両の車体後面の外板が損傷した。
