鉄 道 事 故 調 査 報 告 書

I 東武鉄道株式会社伊勢崎線野州山辺駅～蕪川駅間
列車脱線事故（踏切障害に伴うもの）

鉄道事故調査報告書

事故種類：列車脱線事故（踏切障害に伴うもの）

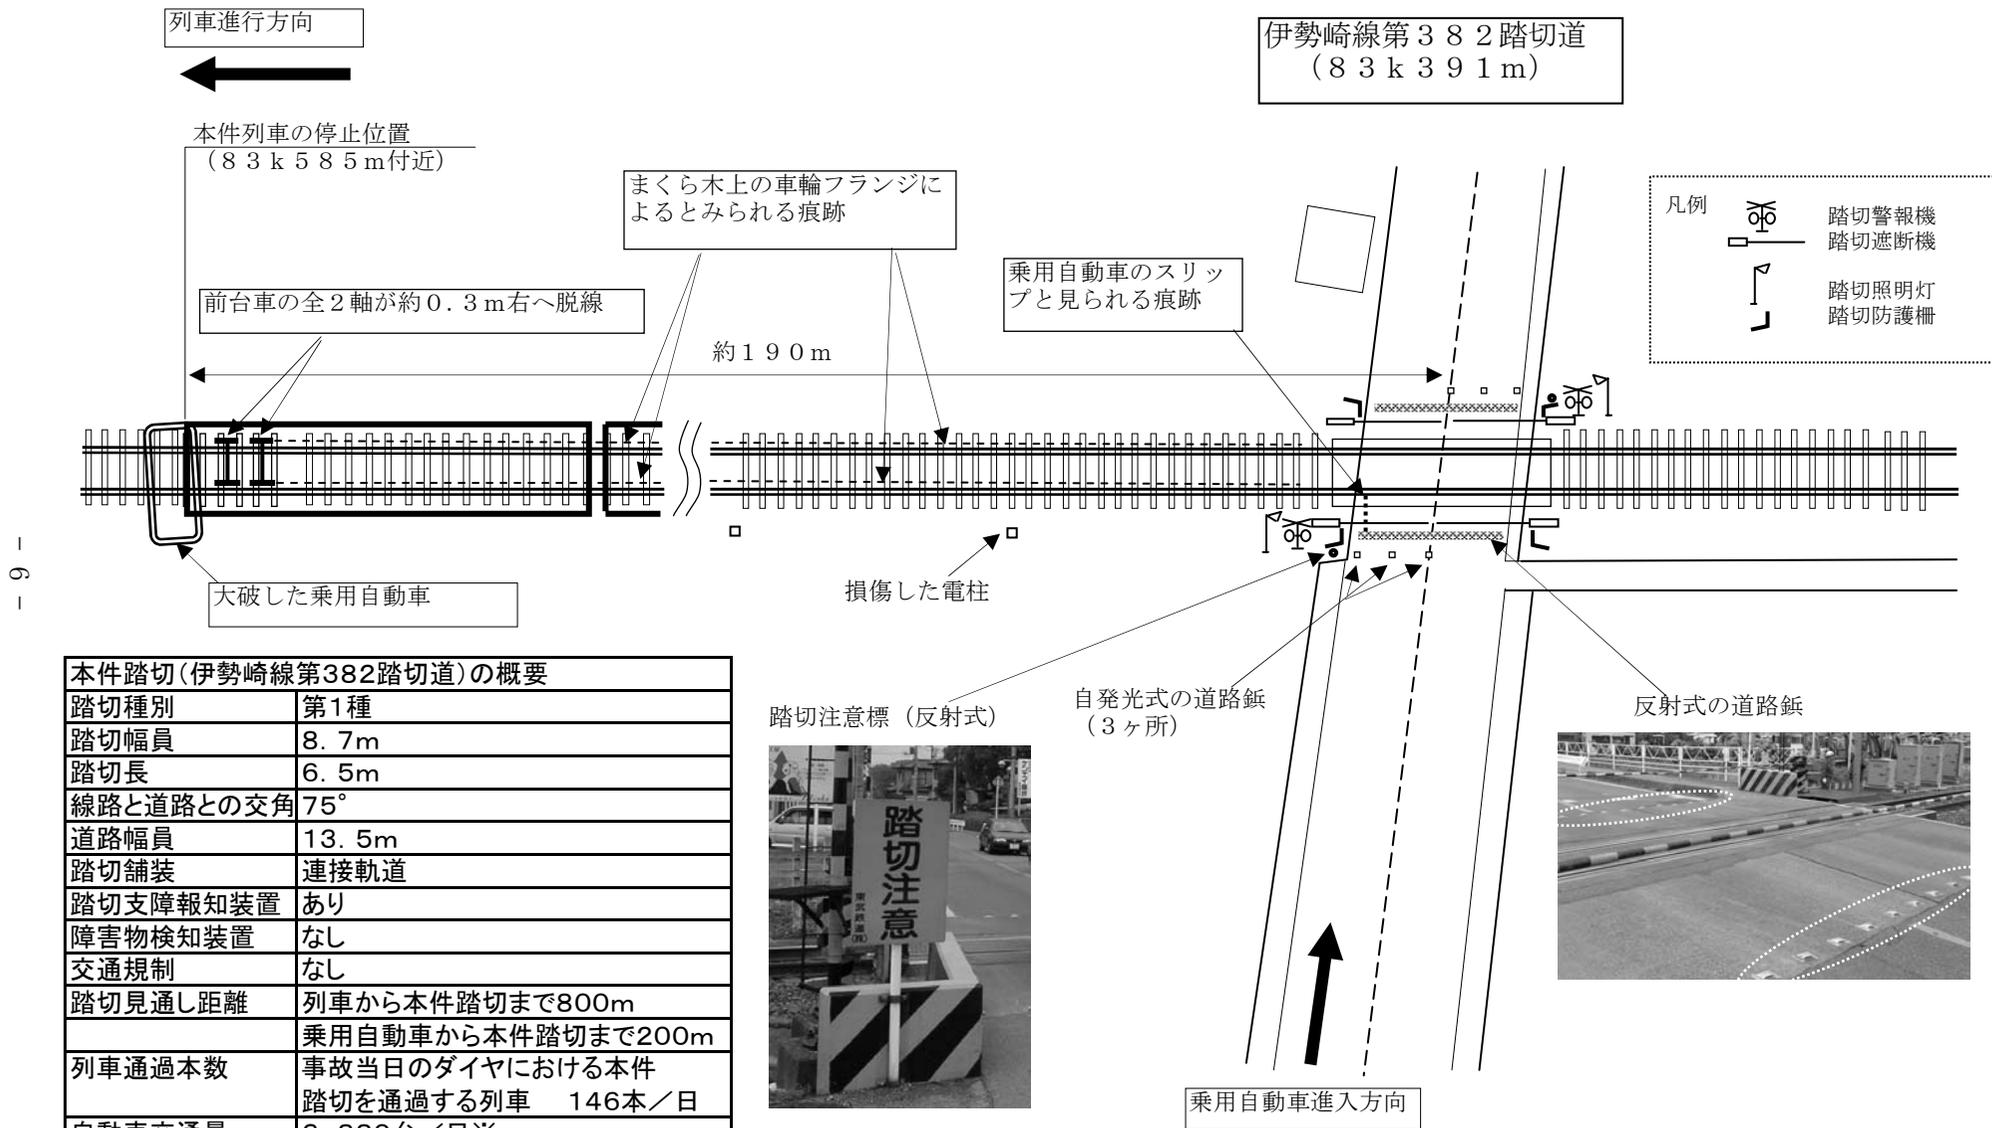
付図3 事故現場略図

- (1) 本件踏切の位置は北千住駅起点83k391m（以下「北千住駅起点」は省略。）であり、踏切種別は第1種踏切道（踏切遮断機及び踏切警報機が設置されている踏切道）で、遮断方式は全遮断（道路の幅員全体を遮断する方式）である。
- (2) 踏切集中監視システム及び本件踏切の警報時間の監視装置に、本件踏切の踏切遮断機等が正常に作動した記録が残されていた。
- (3) 本件列車は、1両目先頭位置が83k585m付近で停止し、1両目の前台区車全2軸が右へ約0.3m脱線し、1両目の前面の車体床下で乗用車が大破していた。
- (4) 83k397m～83k585m付近のまくら木上に、車輪フランジによると見られる痕跡が見られた。
- (5) 道路に乗用車のタイヤのスリップによると見られる痕跡があった。

踏切種別	第1種
踏切幅員	8.7m
踏切長	6.5m
線路と道路との交角	75°
道路幅員	13.5m
踏切舗装	連接軌道
踏切支障報知装置	あり
障害物検知装置	なし
交通規制	なし
踏切見通し距離	列車から本件踏切まで800m 乗用自動車から本件踏切まで200m
列車通過本数	事故当日のダイヤにおける本件踏切を通過する列車 146本/日
自動車交通量	3,880台/日※
事故履歴	1件(事故発生日から過去5年間のもの)

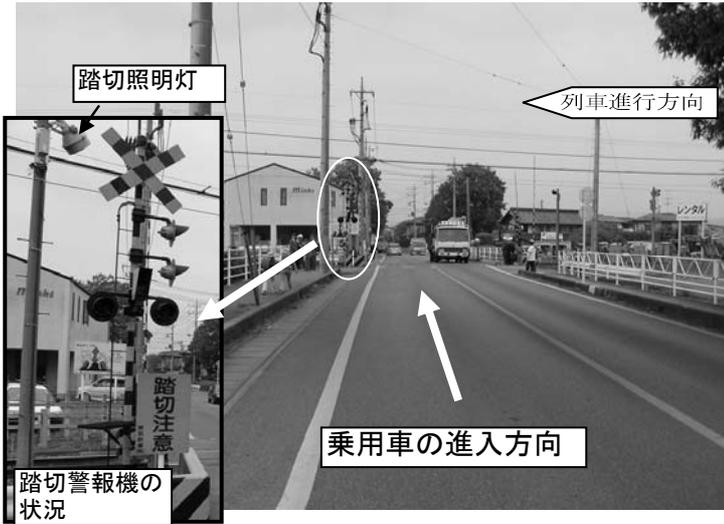
写真1 本件踏切の状況

野州山辺駅を定刻（19時17分）に発車し、伊勢崎線第382号踏切道（以下「本件踏切」という。）の約300m手前で、遮断かんが降下していることを示す踏切反応灯の点灯により、本件踏切に異常のないことを確認した。

同社は、本事故の発生後、踏切警報機のせん光灯を増設した。

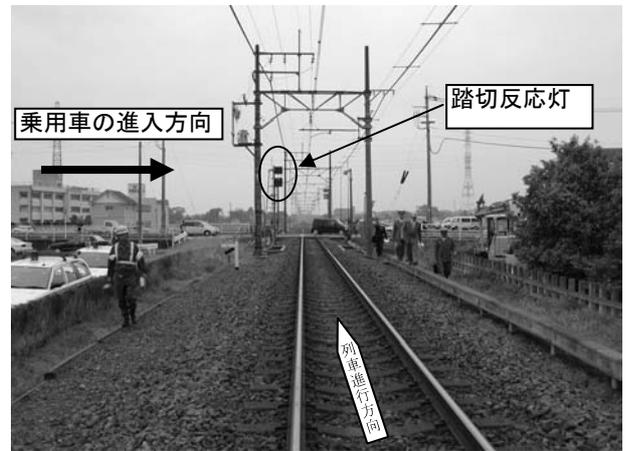
写真2 列車から本件踏切の見通し状況

その後（19時18分ごろ）、速度約80km/hで惰行運転中、本件踏切の約50m手前で、左側から本件踏切に進入しようとする赤い普通乗用自動車（以下「乗用車」という。）を発見し、その乗用車が本件踏切手前で停止するよう見えなかったため、直ちに非常ブレーキを使用した。間に合わず、本件列車が乗用車とぶつかり、大きな動揺を感じ、本件踏切から約200m近く走行して停止した。

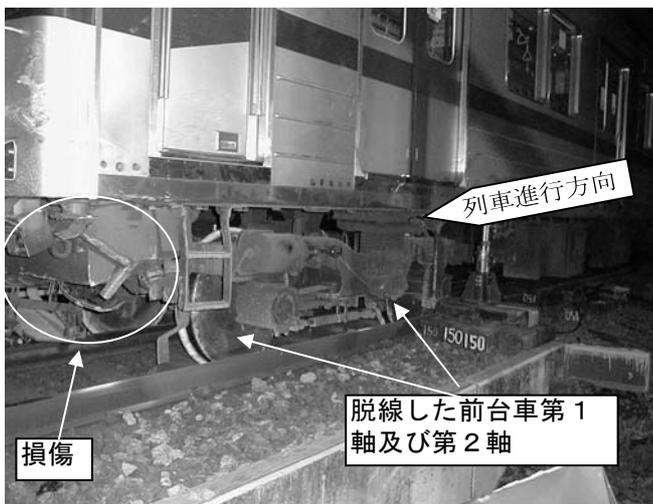
写真3 車両の脱線状況

- (1) PCまくら木、締結装置、左側の電柱が損傷した。
- (2) 1両目の前部の連結器、床下機器、排障器等が損傷した。
- (3) 乗用車が大破した。

3.3 2.6(4)に記述したまくら木上の痕跡及び3.2に記述したことから、本件列車の1両目の前台車の全2軸は、左から本件踏切に進入してきた乗用車が1両目の前部に衝突したことにより、右に脱線したものと推定される。

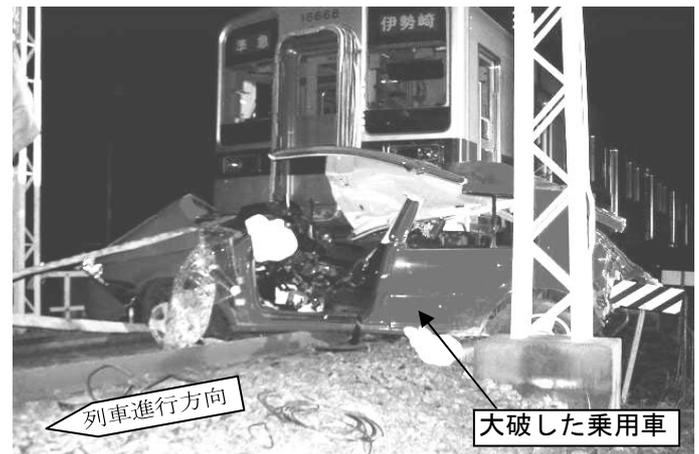
写真4 乗用車の状況

3.2 本件踏切の踏切遮断機等が3.1で記述したように正常に作動していたにもかかわらず、乗用車が本件列車の通過直前に本件踏切に進入したため、本件列車と衝突したものと推定される。

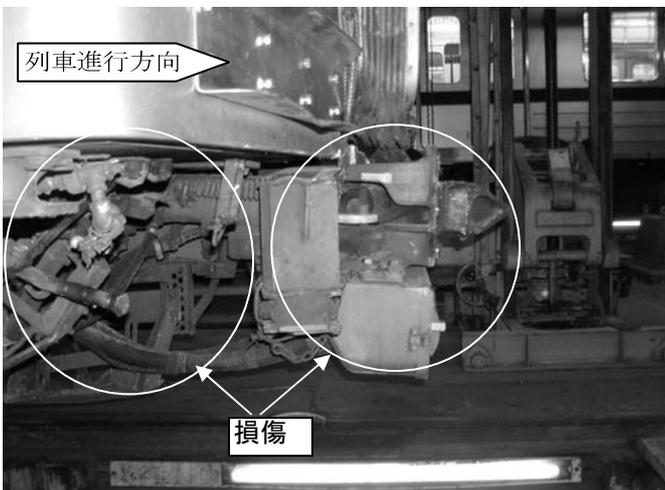
写真5 車両の損傷状況

列車は、1両目前面の床下機器等が損傷した。普通乗用自動車は大破したが、火災の発生はなかった。
