Ⅲ 津輕鉄道株式会社津輕鉄道線金木駅構内 列車脱線事故

鉄道事故調査報告書

鉄道事業者名：津軽鉄道株式会社

事故種類：列車脱線事故

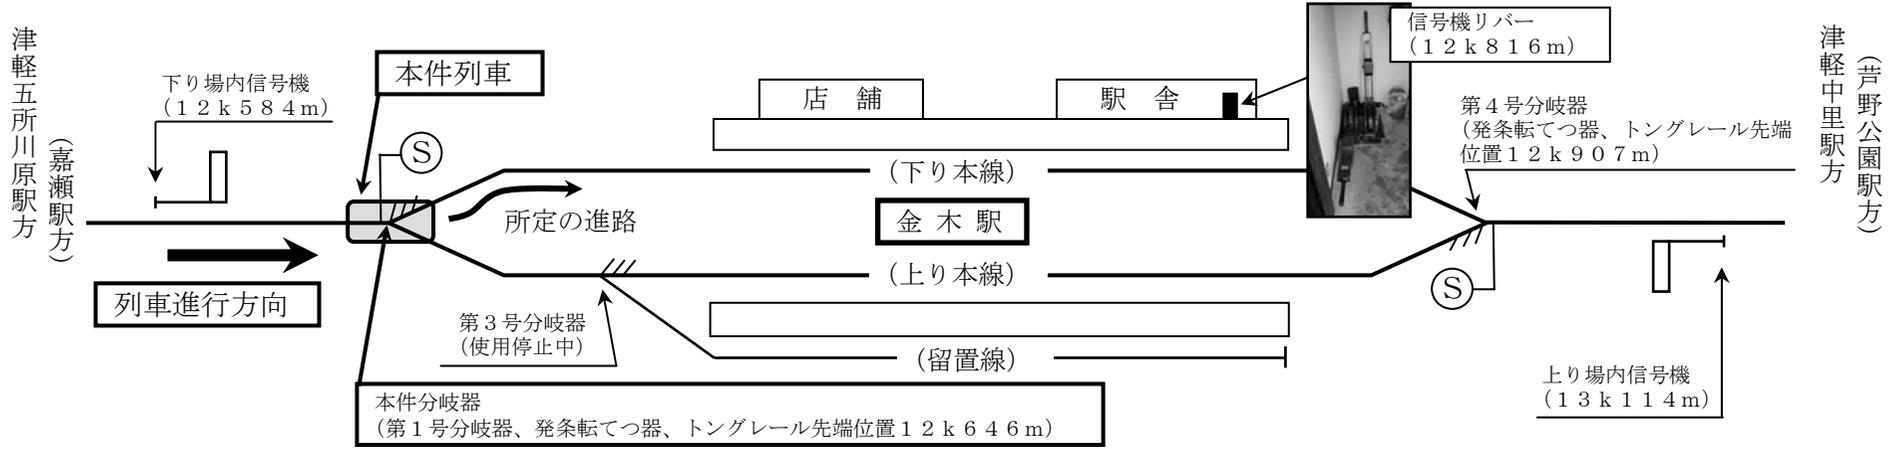
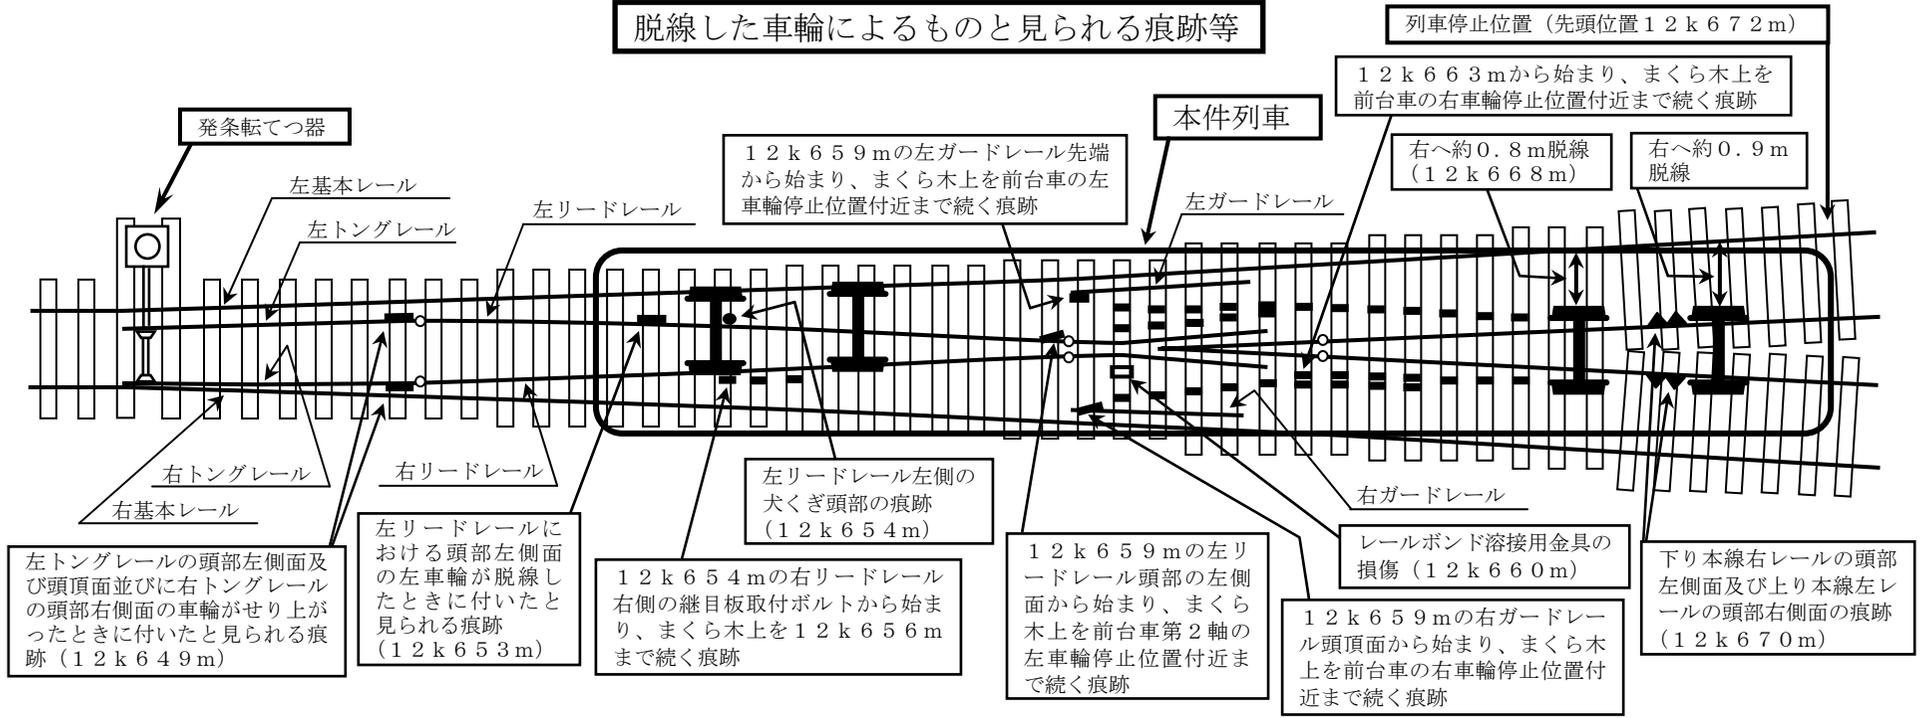
付図3 事故現場略図

本件分岐器に取り付けられた、津軽五所川原駅起点12k660m（以下「津軽五所川原駅起点」は省略。）にあるレールボンド溶接用金具が損傷していた。

本件列車は、前台車が本件分岐器を通り過ぎ、先頭が12k672mの位置で停止した。

また、同台車の第1軸が約0.9m、第2軸が約0.8m、それぞれ、所定の進路であった下り本線の右へ脱線していた。

本件分岐器等に脱線した車輪によるものと見られる、以下の痕跡があった。

12k649mにおいて、左トングレールの頭部左側面及び頭頂面並びに右トングレールの頭部右側面に車輪がせり上がったときに付いたと見られる痕跡があった。

12k653mの左リードレール頭部の左側面に左車輪が脱線したときに付いたと見られる痕跡があった。

また、12k659mの左リードレール頭部の左側面から始まり、まくら木上を前台車の左車輪停止位置付近まで続く痕跡があった。

12k654mの左リードレール左側の犬くぎ頭部及び同位置の右リードレール右側の継目板取付ボルトから始まり、まくら木上を12k656mまで続く痕跡があった。

12k659mの左ガードレール先端から始まり、まくら木上を前台車の左車輪停止位置付近まで続く痕跡及び同位置の右ガードレール頭頂面から始まり、まくら木上を同台車の右車輪停止位置付近まで続く痕跡があった。

1 2 k 6 6 3 mから始まり、前台車の右車輪停止位置付近まで続くまくら木上の痕跡があった。

また、1 2 k 6 7 0 mにおいて、下り本線右レールの頭部左側面及び上り本線左レールの頭部右側面に痕跡があった。

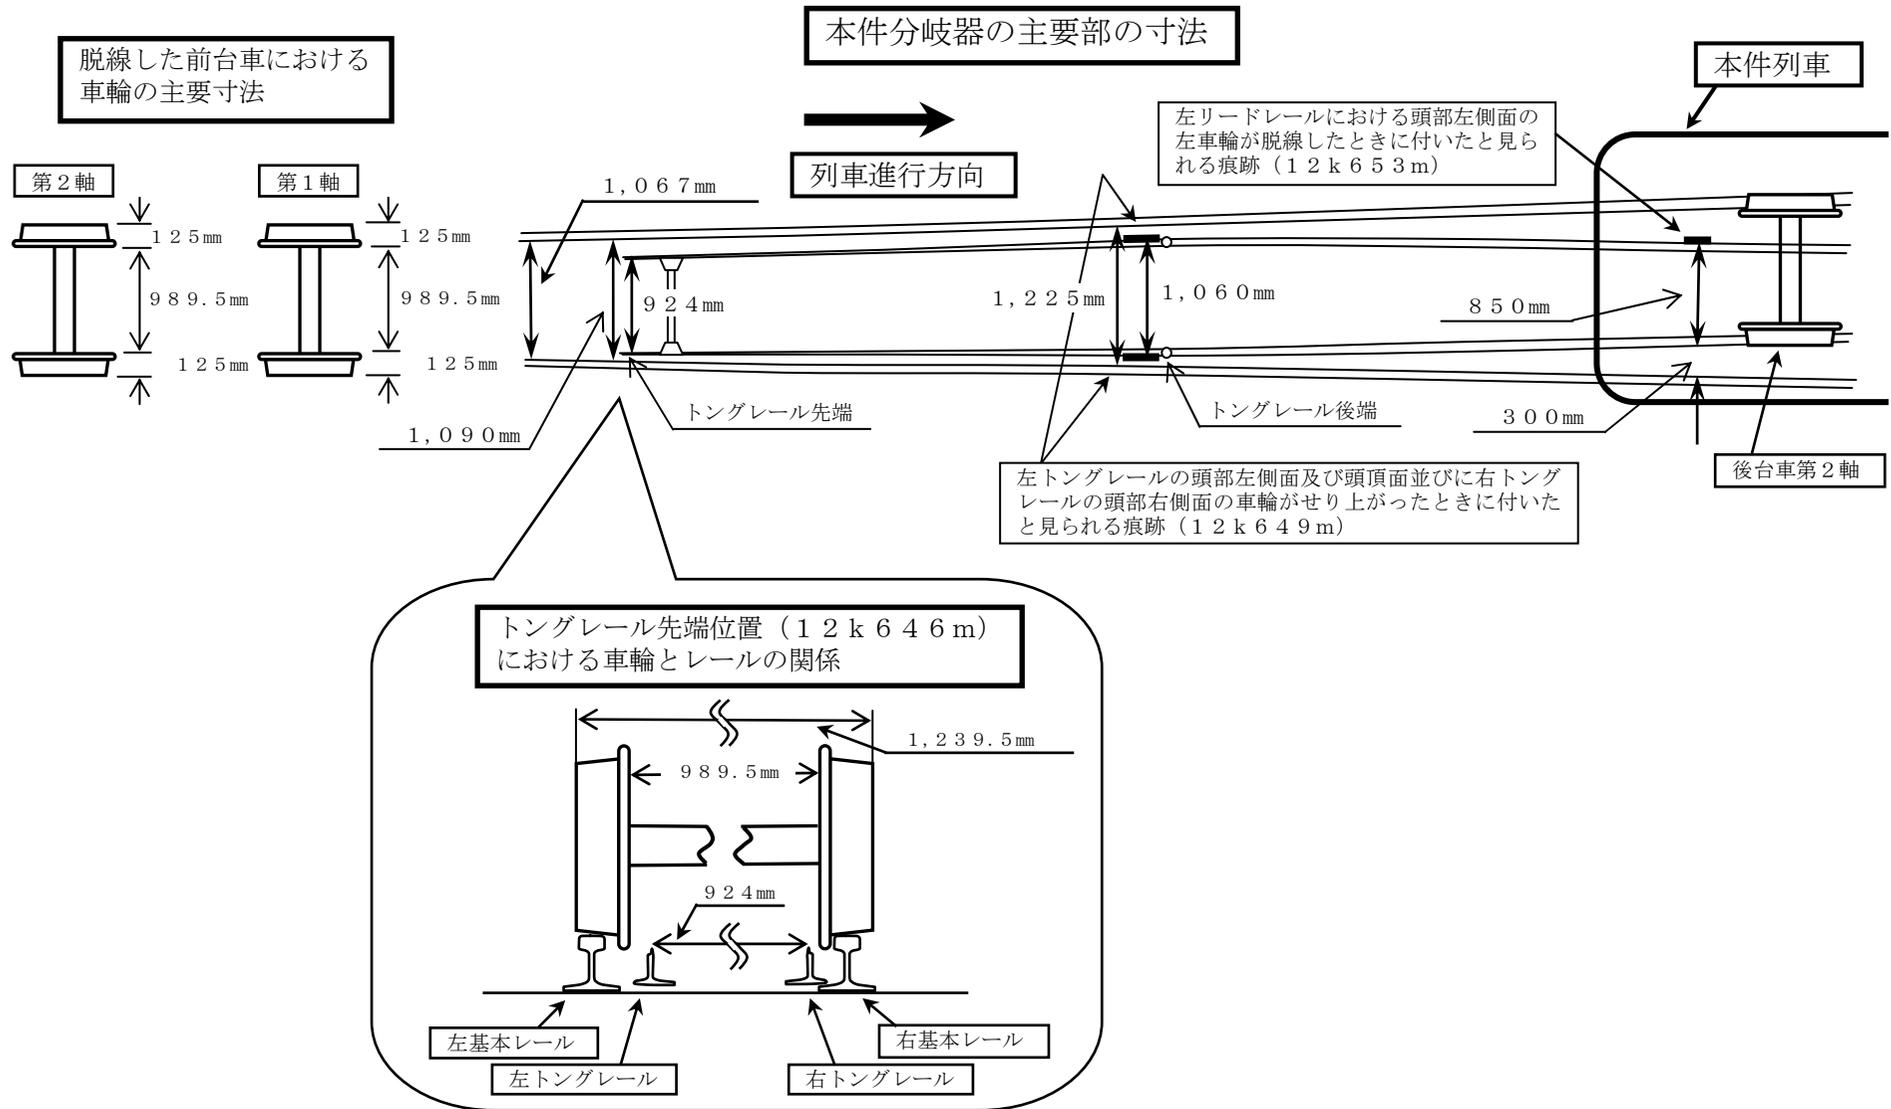
付図4 本件分岐器の主要部と脱線した車輪との関係

① 左トングレール先端の頭部左側面から右トングレール先端の頭部右側面までの距離は924mmであり、この位置における左基本レール頭部右側面から右基本レールの頭部左側面までの距離は1,090mmであった。

なお、左トングレール頭部左側面から右トングレール頭部右側面までの距離は、先端から後端にかけて広がっており、トングレールにあった痕跡の位置(12k649m)における距離は1,060mmであった。

また、この位置における左基本レールの頭部右側面から右基本レールの頭部左側面までの距離は1,225mmであった。

② 左右のリードレール間の距離は、前端から後端にかけて狭くなっており、リードレール中間部にあった痕跡の位置(12k653m)におけ

る、左リードレールの頭部左側面から右リードレールの頭部右側面までの距離は850mmであった。また、この位置における右リードレールの頭部右側面から右基本レールの頭部左側面までの距離は300mmであった。

2.6.2(4)①に記述した本件分岐器における左右のトングレール間の距離が2.6.4に記述した車輪の内面距離より先端では狭く、後端では広がっている状況並びに2.9.2(1)に記述した1 2 k 6 4 9 mにおける左トングレールの頭部左側面及び右トングレールの頭部右側面の車輪がせり上がったときに付いたと見られる痕跡から、脱線した車輪のフランジは、左側は左基本レールと左トングレールの間を、右側は右基本レールと右トングレールの間に入り込んで走行したものと推定される。

間に入り込んで走行し、左右のトングレール間の距離が車輪の内面距離より広くなったところでせり上がった後、第1軸の左車輪が12k653mで脱線し、第2軸はしばらく上り本線側を走行した後、12k659mで左右の車輪が脱線したものと推定される。

なお、2.6.2(4)②に記述したように、第1軸の左車輪が脱線した位置における左リードレールの頭部左側面から右リードレールの頭部右側面までの距離は850mmであり、2.6.4に記述したように、第1軸の車輪内面距離はこれより広い989.5mmであったことから、第1軸の右車輪は、12k649mでせり上がった後、左車輪が脱線した位置より手前で脱線したものと推定される。

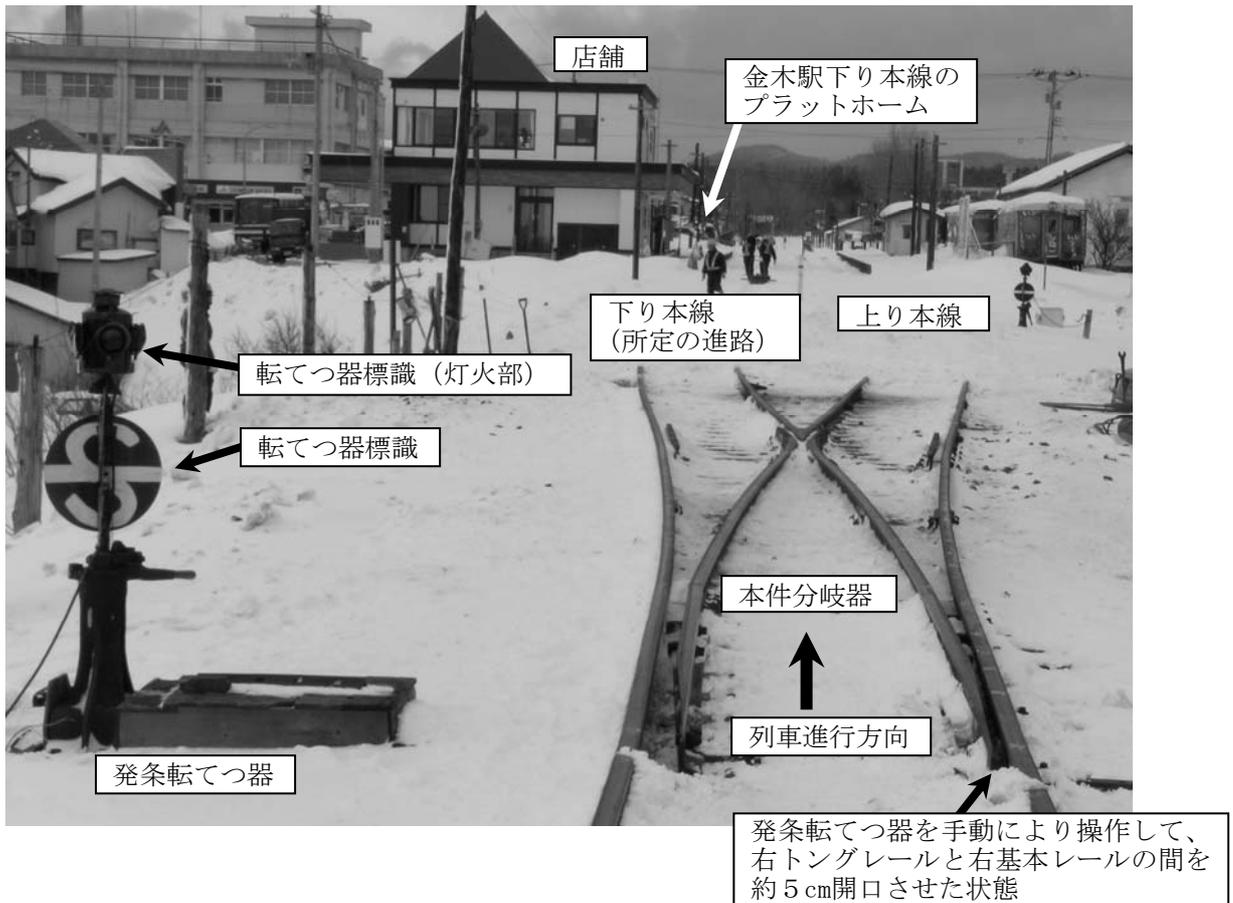
写真1 事故現場の状況

閉そく方式	タブレット閉そく式
場内信号機	腕木式（分岐器のトングレーと基本レールが密着していない場合に、進行信号を現示することができないようにする機構とはなっていない。）
レール	50kgN
軌間	1,067mm
本件分岐器（第1号分岐器）	
種類	50kgNレール用8番両開き分岐器
転てつ器	標識付き発条転てつ器（右トングレーと右基本レールが密着していないことを検知する機能なし。通常は、ばねにより右トングレーを右基本レールに押し付け、密着させている。）
融雪設備等	なし

勾配 上り 1.2‰
直線、曲線の別 直線
(付図3及び写真1参照)

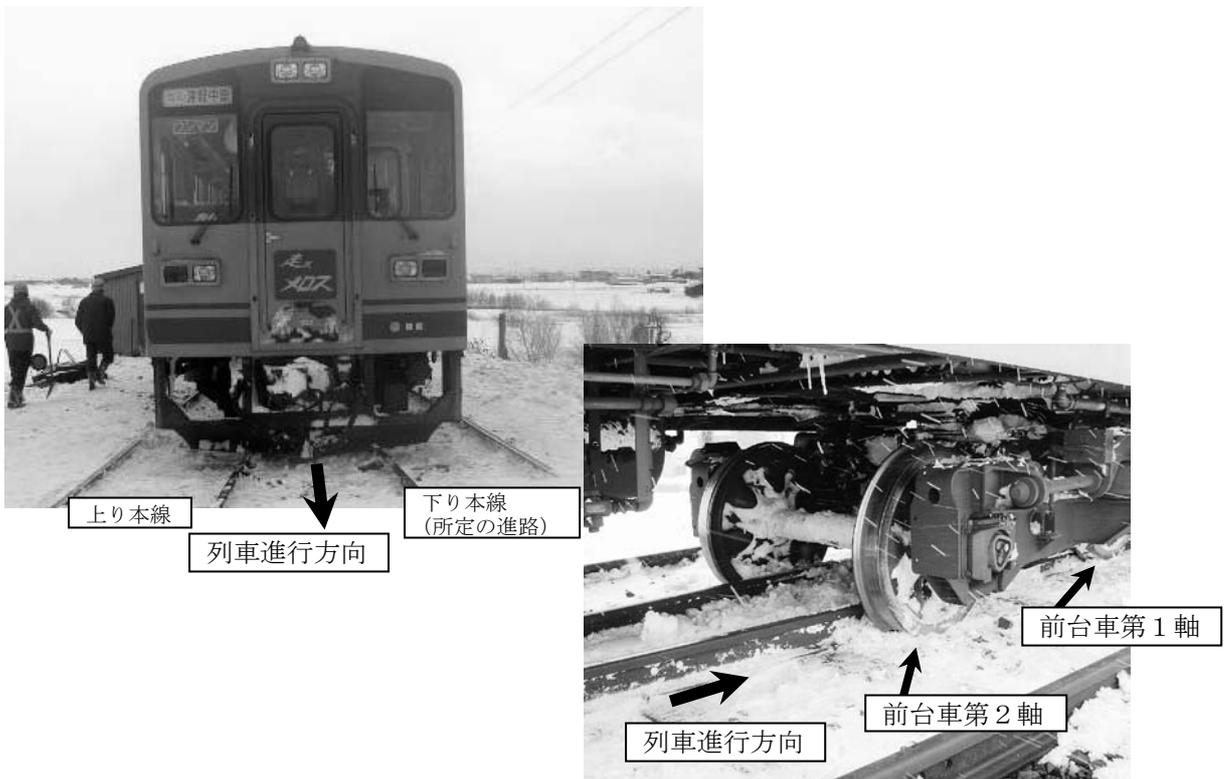
写真2 脱線の状況

運転室から降りて本件列車の状況を確認したところ、前台車の全2軸は所定の進路である下り本線の右レール及び上り本線の左レールを左右の車輪で跨いだ状態で脱線していた。

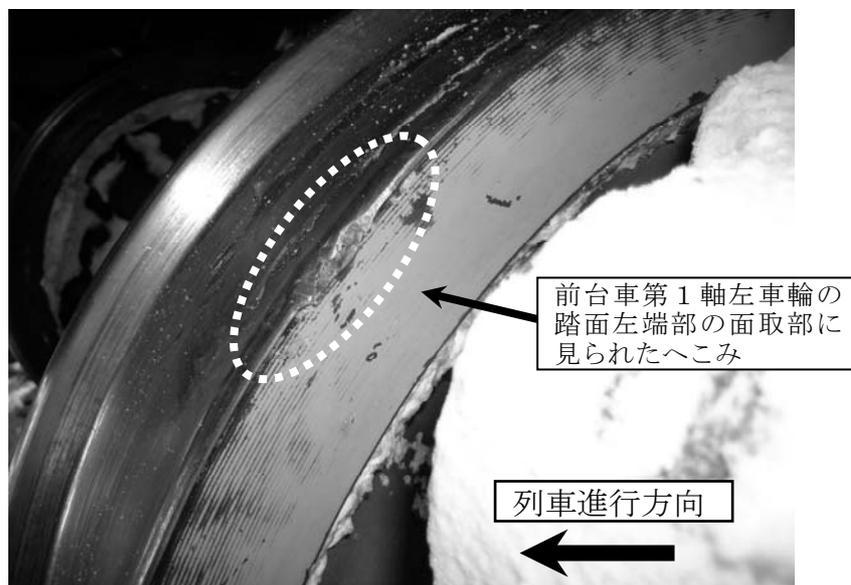
写真4 車輪の損傷状況

前部右側の排障器が脱落していた。また、脱線した前台車第1軸左車輪の踏面左端部の面取部にへこみが見られた。

一方、2.3.2に記述したように、脱線した第1軸左車輪にへこみがあったことから2.9.2(4)に記述した1 2 k 6 5 9 mにあった左ガードレールの先端の痕跡は、第1軸左車輪によるものと推定される。したがって、この痕跡と同様の位置にあった、2.9.2(2)及び(4)に記述した左リードレール及び右ガードレールの痕跡は脱線した第2軸の左右の車輪によるものと推定される。
