#### IV 西日本旅客鉄道株式会社因美線因幡社駅～智頭駅間 列車脱線事故

# 鉄道事故調査報告書

事故種類：列車脱線事故

発生日時：平成16年6月12日 5時53分ごろ

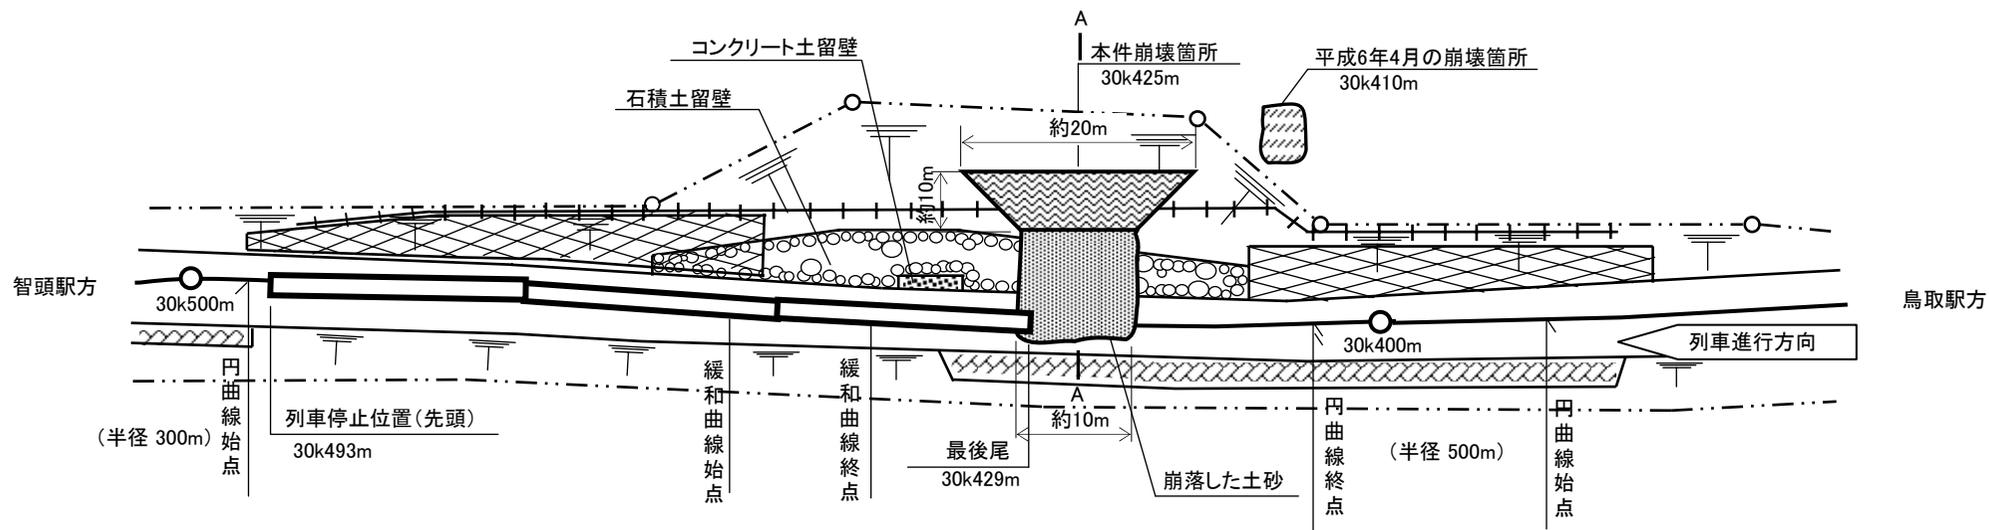
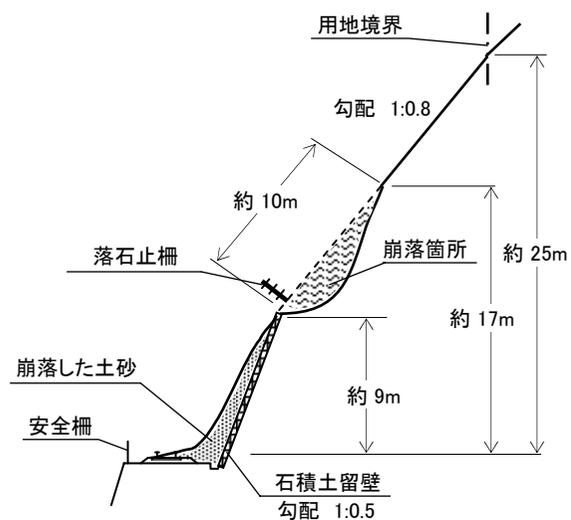
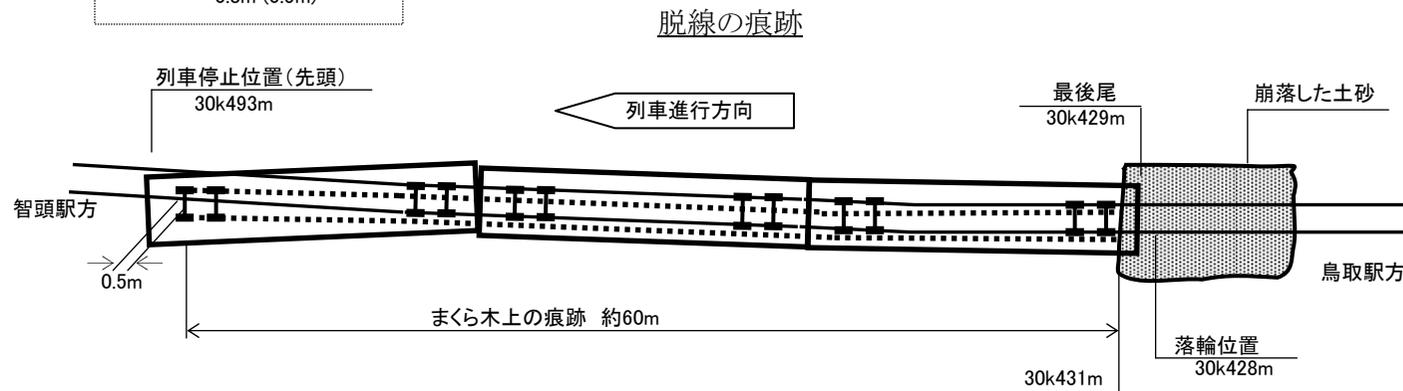
# 付図4 事故現場略図

(2) 本件崩壊箇所は、上辺約20m、下辺約10m、のり面に沿った上下方向の長さ約10mの逆台形状の範囲においてのり面が崩壊しており、その上辺の線路からの高さは約17mであった。

- (1) 同社の因美線は単線である。事故現場付近の線路は、半径500mの右曲線で、その前後の区間を含め6.7‰の上り勾配である。
- (2) 事故現場付近の軌道構造は、50kgNレール、木まくら木25m当たり37本、道床の種類は碎石で、その厚さは200mmである。
- (3) 本件崩壊箇所ののり面は、線路から用地境界までの高さは約25m、のり面勾配は1:0.8（水平からの角度約51°）、のり尻には石積（練積<sup>1</sup>）土留壁が施工（30k412m～30k462m）されている。
- (4) 本件崩壊箇所を含むのり面には、一部樹木を利用した落石止柵が設置されている。落石止柵は、L型鋼、ワイヤロープ、ネットなどを使用しており、昭和46年に施工（30k380m～30k490m）された。
- (5) 本件崩壊箇所に近接する鳥取駅方及び智頭駅方ののり面には、ネット及びワイヤロープなどを使用した落石防護ネットが設置されている。落石防護ネットは、鳥取駅方が昭和51年に施工（30k375m～30k412m）され、さらに、智頭駅方は昭和56年に施工（30k451m～30k495m）された。
- (6) 事故後、本件崩壊箇所を含むのり面に設置されている落石止柵には落石の堆積が見られ、落石防護ネットが設置されている区間の線路脇には落石が見られた。
- (7) 平成6年4月、本件崩壊箇所の鳥取駅方の用地境界外の斜面（30k410m付近）において表層崩壊が発生し、崩落した土砂は、同社用地内に設置されている落石止柵に堆積した。その際、崩壊箇所周辺の不安定土砂が取り除かれ、用地境界外に一部樹木を利用した落石止柵が施工された。

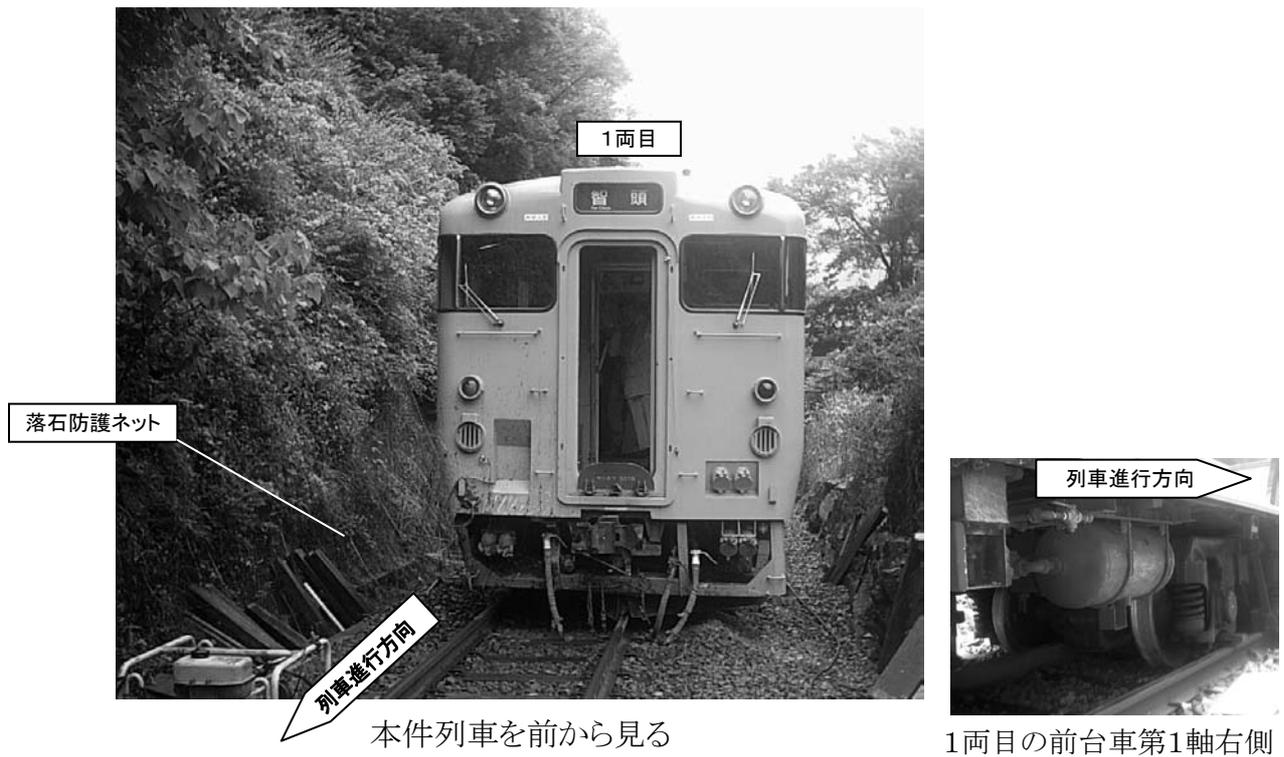
## 写真1 脱線現場の状況

列車は、1両目の前台車全2軸が左へ脱線した。

1両目は通常と違った感じがしていたので、列車無線で輸送指令に連絡した後、転動防止を行うため3両目に移動し、手用ブレーキを使用した後、降車して3両目に手歯止めを取り付けた。現場状況を確認したところ、本件列車の1両目の前台車全2軸が左へ脱線していた。

30k431mから約60mにわたって、木まくら木上に車輪フランジによると見られる痕跡があった。

事故後の本件列車の停止位置は、先頭30k493m、最後尾30k429mであった。

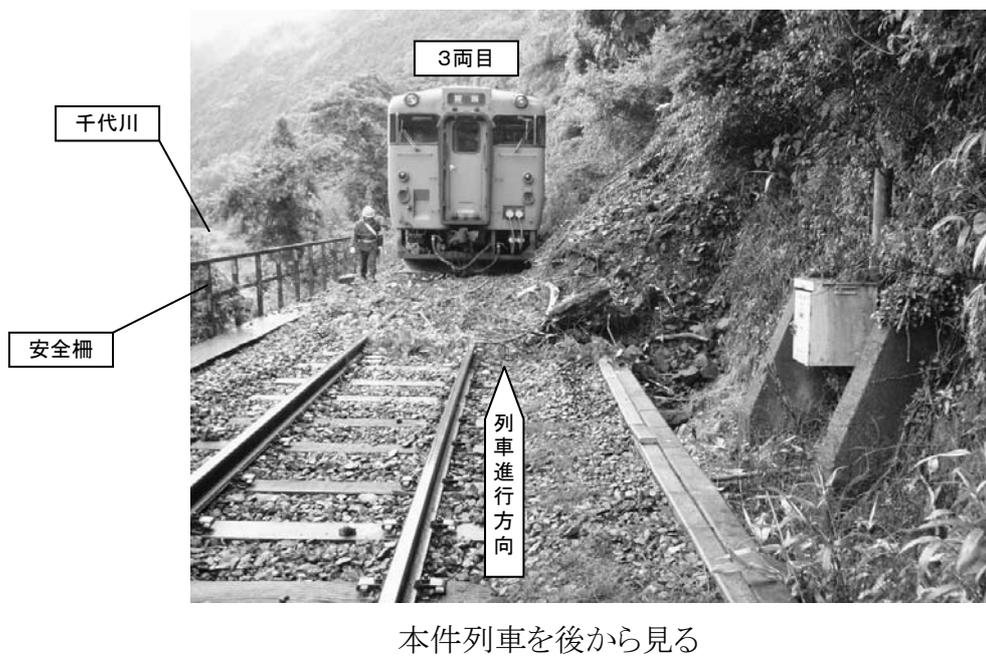
## 写真2 土砂流入の状況

(1) 本件崩壊箇所から崩落した土砂は約100m<sup>3</sup>であり、鳥取駅起点30k420m(以下「鳥取駅起点」を省略。)付近から30k430m付近の線路上に堆積していた。

事故前日最後に通過した上り列車（因幡社駅発22時51分）から当日の最初の列車である本件列車の接近（5時53分ごろ）までの間に、本件崩壊箇所において土砂崩壊が発生し、約100m<sup>3</sup>の土砂が線路上に堆積したものと推定される。

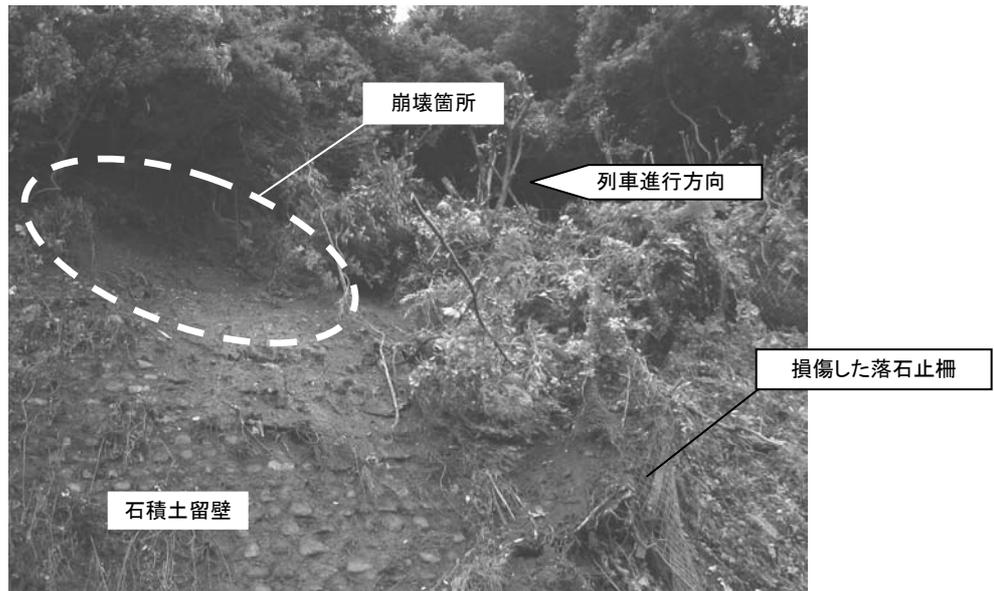
写真3 のり面崩壊の状況

また、斜面から線路への落石を防止していた柵が、崩落した土砂に巻き込まれ損傷していた。

本件崩壊箇所の地質は、割れ目が発生しやすい堆積岩である。のり面の表層は風化が進み、細片化された風化岩塊に腐植土が堆積し、樹木が生育している。また、崩壊したのり面に露出していた岩盤には割れ目が発達し、この割れ目に樹木の根が入り込んでいる。

崩壊したのり面ののり尻付近に湧水の跡が見られた。崩落した土砂には細片化した風化岩塊が見られた。

2.6.3に記述したのり尻付近の湧水の跡及び2.8.1に記述した降雨の状況から、切取のり面の崩壊は、崩壊箇所上部から浸透した水により、表層土と岩盤の間にのり尻付近から表面に流出する水みちが形成され、岩盤の風化が助長されるとともに、その水みち沿いの土の細粒分が流出し、表層土の安定性が低下して、表層崩壊を起こしたものと推定される。

5.1 同社は、本件崩壊箇所について、周辺の不安定土砂を取り除いた後、のり面に格子枠によるのり面防護工及び当該格子枠の上部に落石止柵を施工（30k391m～30k454m）することとし、また、同時に線路から当該格子枠下部までののり面等にモルタル吹付けによるのり面防護工を施工することとした。

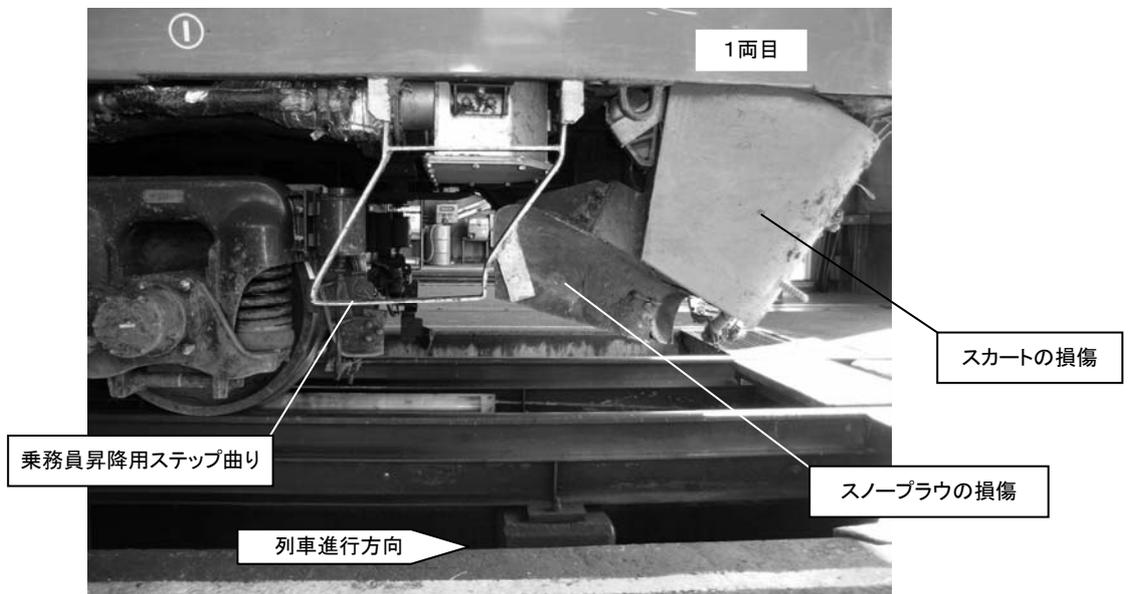
写真4 車両の損傷状況

1両目の前面下部のスカート及びスノープラウ等に損傷、並びに1両目及び2両目の床下機器が損傷していた。
