鉄 道 事 故 調 査 報 告 書

V 東海旅客鉄道株式会社武豊線東成岩駅～武豊駅間
踏切障害事故

鉄道事故調査報告書

事故種類：踏切障害事故

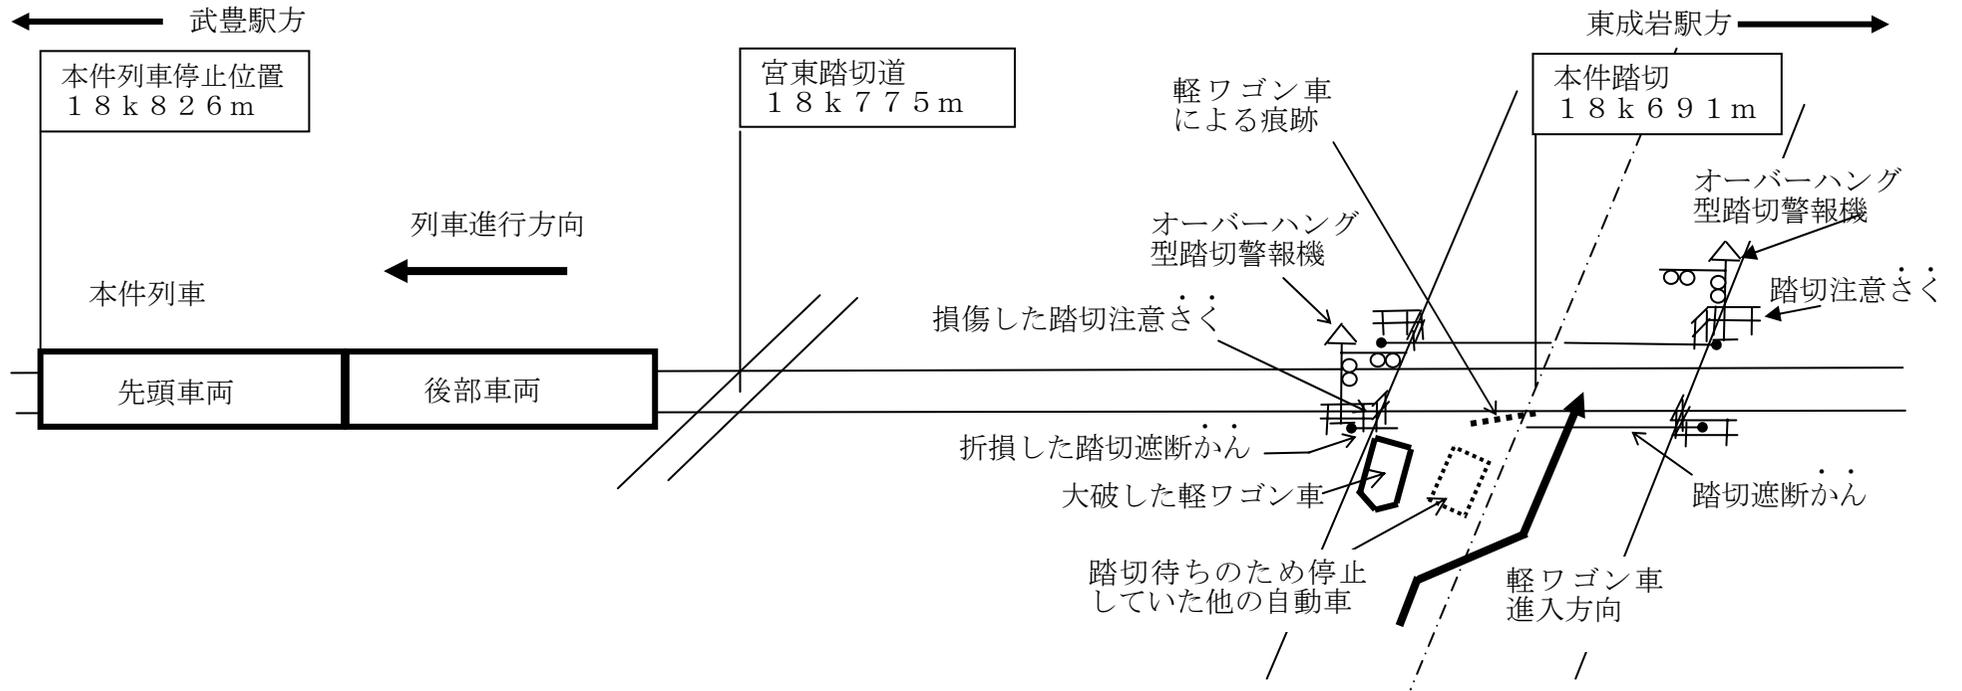
付図3 事故現場略図

(1) 本件踏切の位置は18k691mであり、踏切種別は第1種踏切道(踏切遮断機及び踏切警報機が設置されている踏切道)で、踏切の遮断方式は全遮断(道路の幅員全体を遮断する方式)である。また、オーバーハング型で表裏両面にせん光灯の付いた踏切警報機も設置されていた。

(3) 本件列車は、先頭車両の先頭部が本件踏切から約135m行き過ぎた18k826m付近に停止した。

(4) 軽ワゴン車のタイヤによると見られる痕跡が、左レール左側の踏切敷板上から左前方に向かってあった。

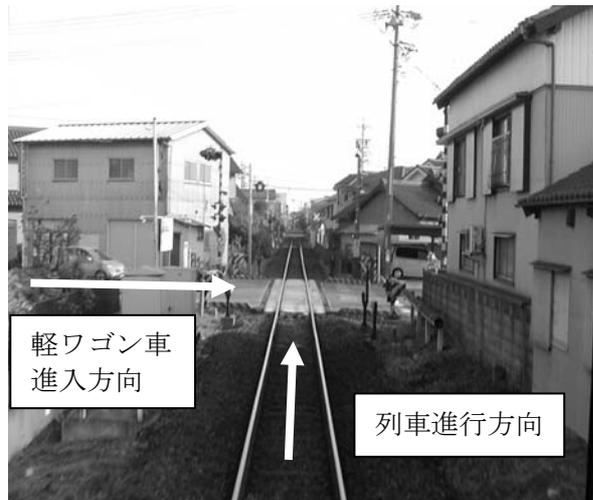
写真1 列車側から見た踏切の見通し状況

3.1 運転士の口述及び踏切保安装置の動作記録等から、本件踏切の踏切警報機及び踏切遮断機は正常に作動しており、踏切警報機が鳴動し遮断かんが降下していたものと推定される。また、本件踏切については、オーバーハング型で表裏両面にせん光灯の付いた踏切警報機も設置されており、道路側からの視認性について特に問題はなかったと考えられる。

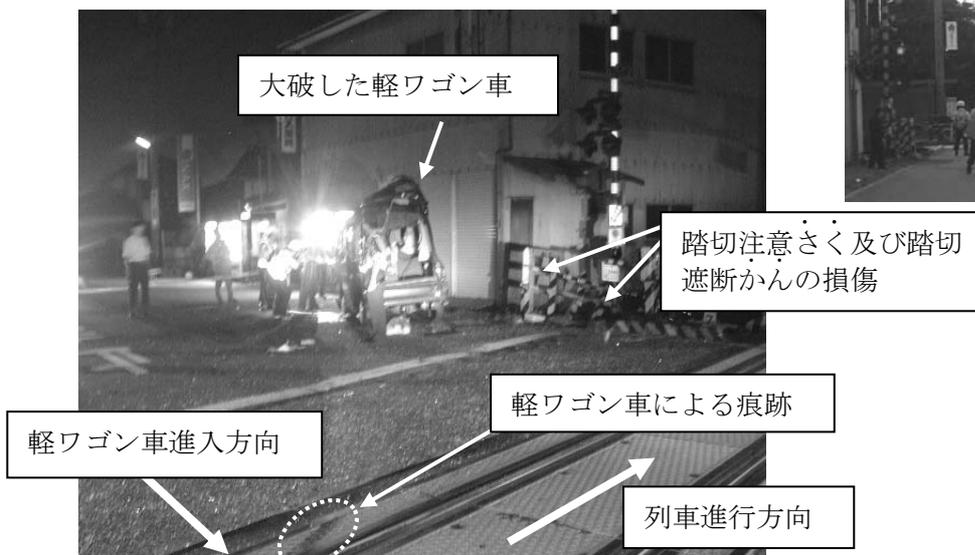
写真3 事故直後の現場の状況

- (1) 本件踏切の前方左側の踏切遮断かん及び踏切注意さくが損傷した。
- (2) 先頭車両のスカート、車体の左前面、ジャンパ線カバー、連結器受け、ブレーキ配管等に損傷が見られた。
- (3) 軽ワゴン車は、本件踏切左側の道路の端に左向きに停止し、大破したが火災の発生はなかった。

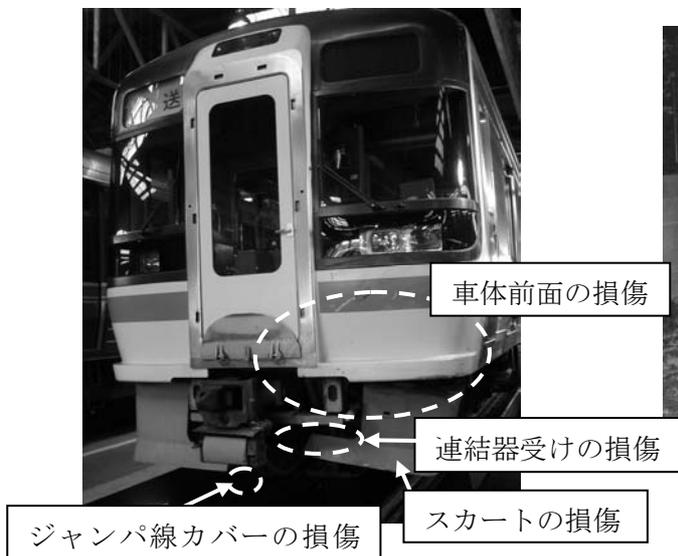
写真4 車両の損傷状況

3.2 運転士の口述及び先頭車両左前部付近の損傷状況から、軽ワゴン車が、本件踏切の踏切警報機が鳴動し遮断かんが降下していたにもかかわらず、その手前で踏切待ちのため停止していた他の自動車をその右側から対向車線にはみ出して追い越し、

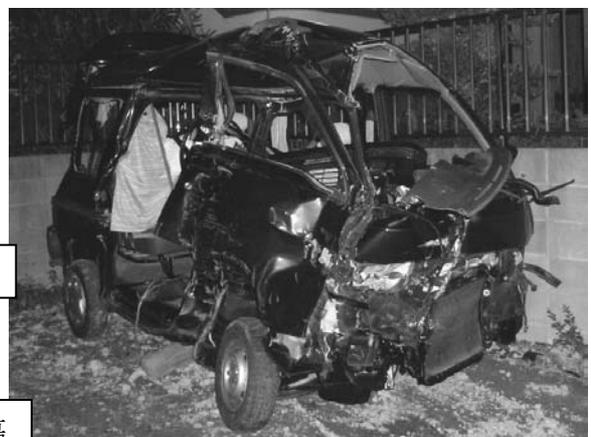
写真5 軽ワゴン車の損傷状況

なお、軽ワゴン車の定員は4名、最大積載量は100kgであった。
