RA2005-3

鐵道事故調查報告書

北陸鐵道株式会社 石川線新西金沢駅構内 列車脱線事故

平成17年 6 月24日

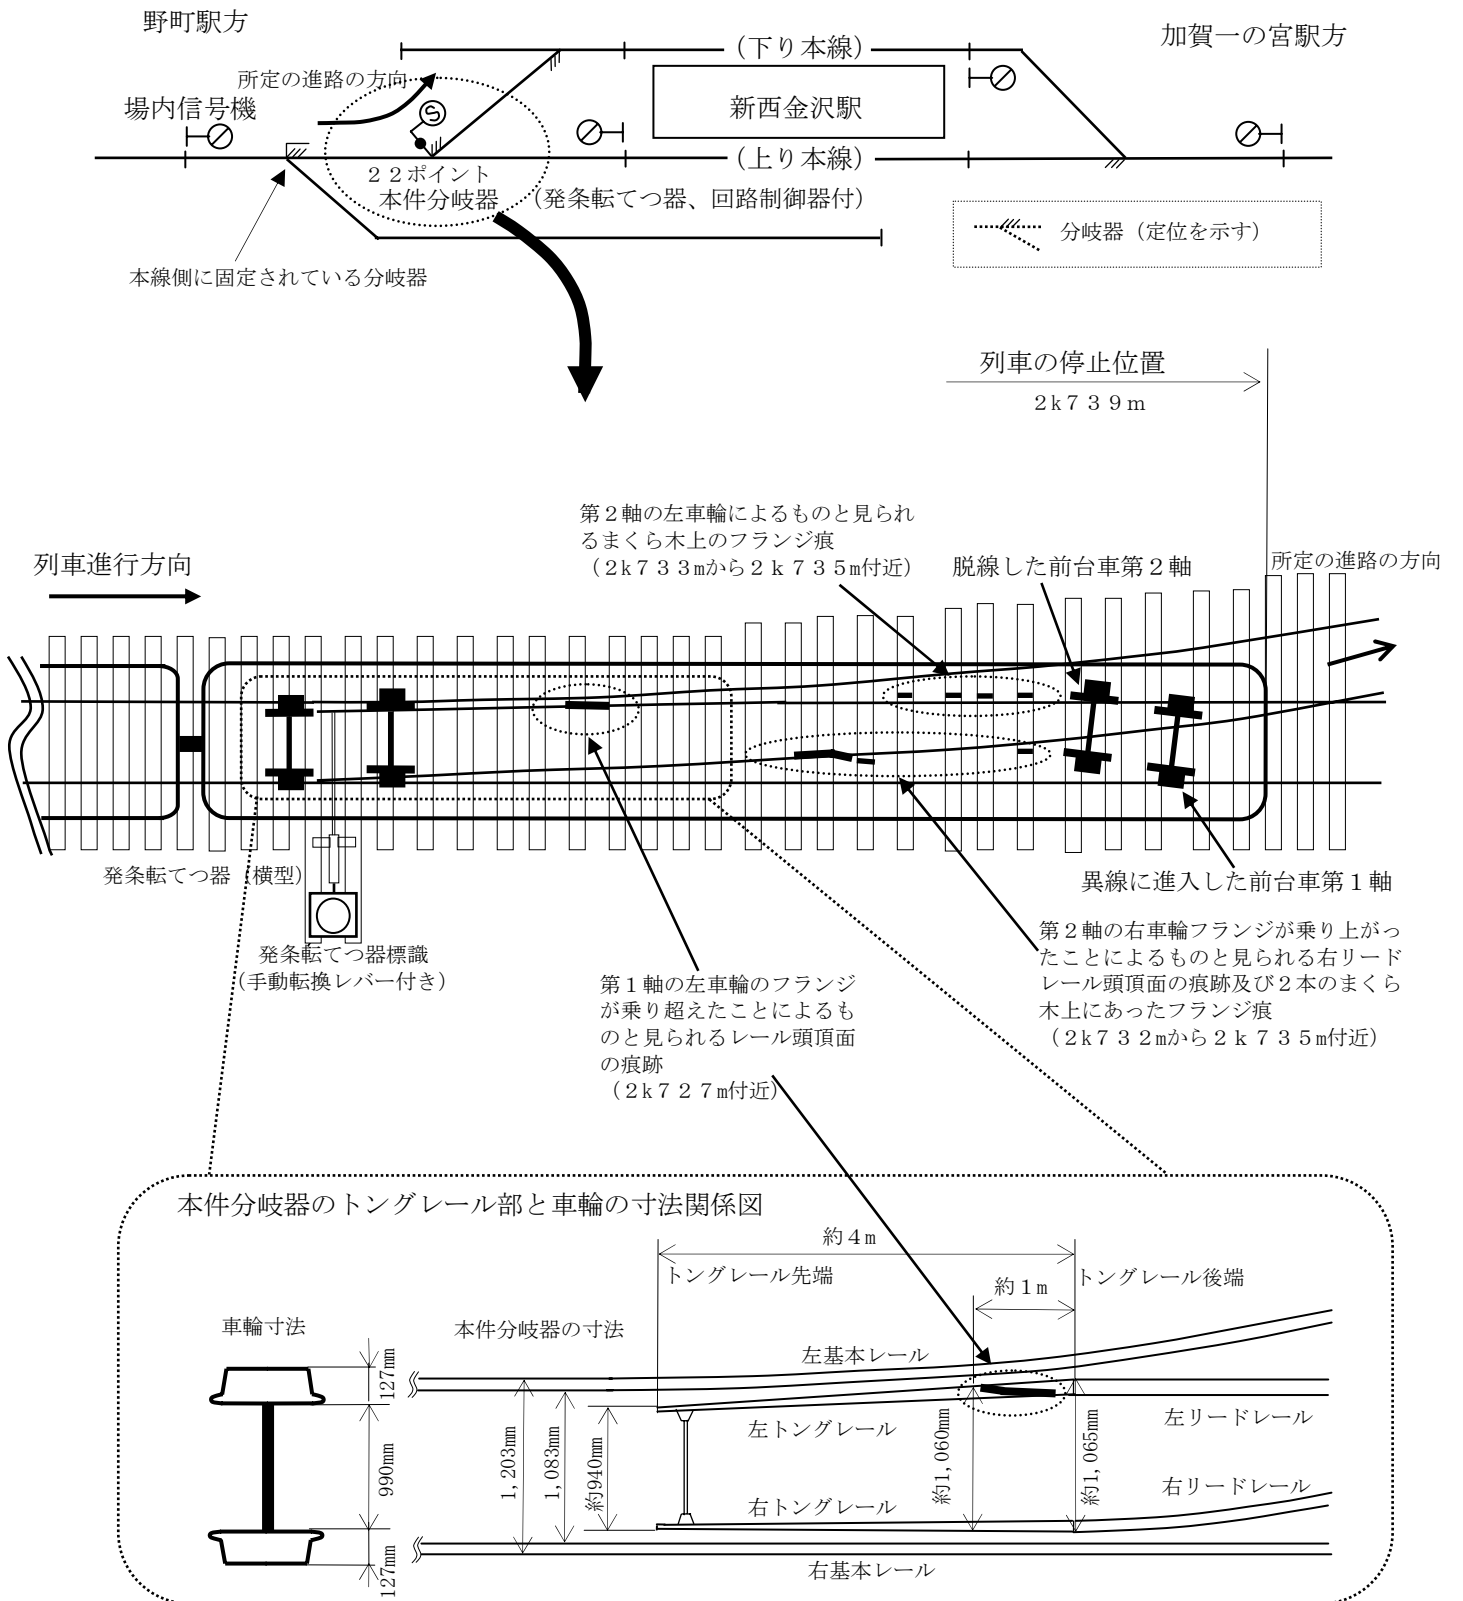
付図3 事故現場略図

本件分岐器の左トングレー後端付近のレール頭頂面(野町駅起点2k727m付近(以下「野町駅起点」は省略。))には、左後方から右前方にかけて左車輪のフランジが乗り越えたことによるものと見られる痕跡があった。

また、右リードレールのレール頭頂面(2k732m付近)には左後方から右前方にかけて右車輪フランジが乗り上がったことによるものと見られる

痕跡があった。

本件分岐器の左基本レールと左リードレールの間（2 k 7 3 3 m～2 k 7 3 5 m付近）のまくら木上に左車輪によるものと見られるフランジ痕が、右基本レールと右リードレールの間（2 k 7 3 2 m～2 k 7 3 5 m付近）の2本のまくら木上に右車輪によるものと見られるフランジ痕があった。

- (1) 先頭車両前車第1軸は、左車輪が本件分岐器のクロッシング部（2k737m付近）にあり、所定の進路と異なる上り本線（本件分岐器の直線側の線路）に進入していたが、脱線していなかった。

- (2) 先頭車両前台車第2軸の右車輪は、本件分岐器の右リードレールと右基本レールの間に、左車輪は、左リードレールと左基本レールの間に、それぞれ脱線していた。
- (3) 先頭車両後台車第1軸の左右の車輪は、本件分岐器のトングレール上（2k725m付近）にあり、所定の進路である下り本線（本件分岐器の左へ分岐する側の線路）に進入していた。

これらのことから、2.3.1(1)で記述した左トングレール後端付近のレール頭頂面の痕跡は、左基本レール上にあった同軸左車輪が、本件列車が進行するに従い、左トングレールを左側から右側に乗り越えて同トングレール上に乗り移ったとき（異線（上り本線）に進入したとき）に生じたものであると推定される。

- (2) 2.3.1で記述した右リードレールのレール頭頂面の右車輪が乗り上がったことによるものと見られる痕跡及び右車輪によるものと見られる2本のまくら木上にあったフランジ痕並びに左車輪によるものと見られるまくら木上のフランジ痕は、脱線して本件列車が停止した状態の先頭車両前車第2軸の左右の車輪に続いていたことから、同軸によるものとそれぞれ推定される。

- (3) 3.1.2で記述したように先頭車両前台車第1軸の左右の車輪が異線（上り本線）に進入し、その後、(2)で記述したとおり同台車第2軸が所定の進路（下り本線）に進入したものと推定されることから、本件列車が進行するに従い、異線に進入した同台車第1軸に引かれて、同台車第2軸の右車輪に右向き大きな横圧が加わり、これにより右リードレール部の痕跡の位置において同台車第2軸右車輪が乗り上がり、右へ脱線したものと推定される。

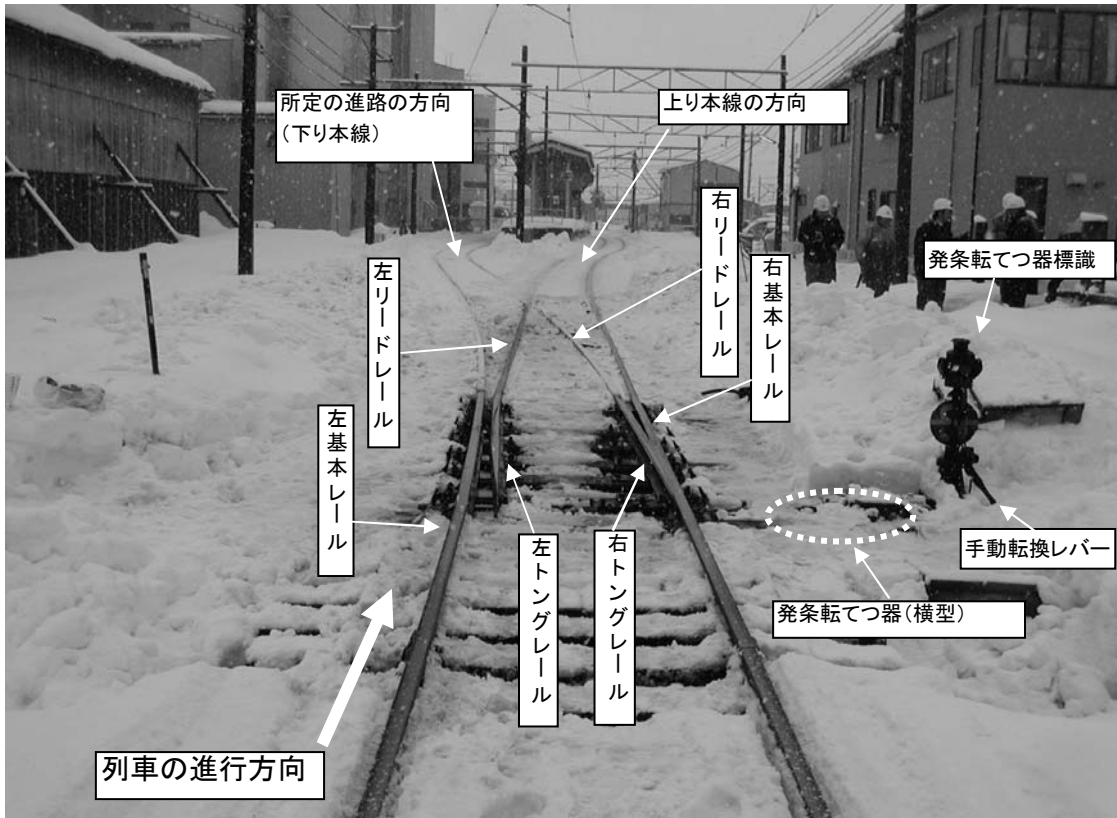
写真1 本件分岐器の状況

② 本件分岐器の右トングレール先端の右側から左トングレール先端の左側までの距離は、約940mmであり、2.3.1(1)で記述した左トングレール後端付近にあったレール頭頂部の痕跡の位置における右トングレールの右側から左トングレールの左側までの距離は、約1,060mmであり、これらは設計値とほぼ同じであった。

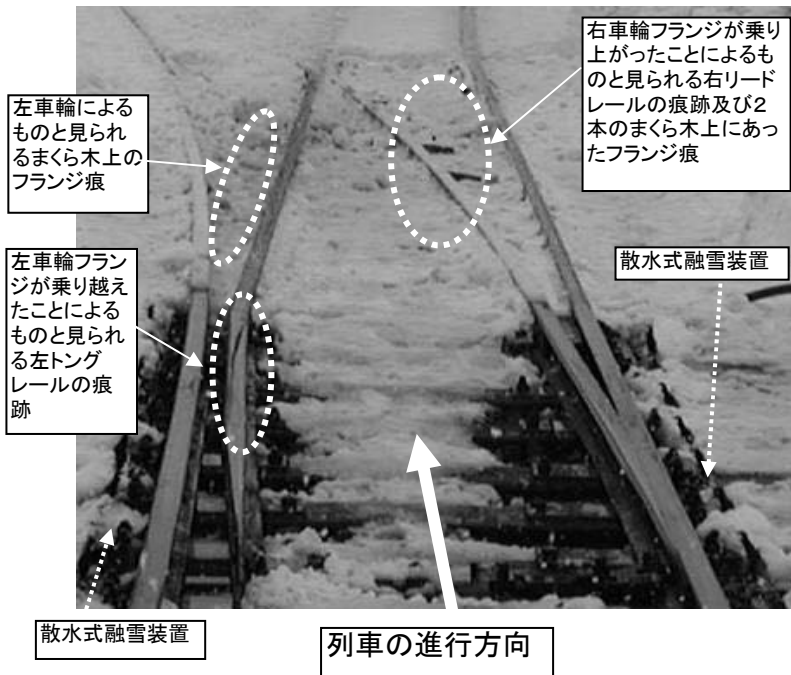
写真2 本件分岐器のトングレール
付近の状況

本件分岐器の右トングレールと右基本レールとの間に硬い氷状の雪（以下「氷

雪」という。)が挟まり、隙間ができていた状態だったので、本件列車に備えてある氷を掻き取るための道具を用いて除去作業を行った。このとき、発条転てつ器標識及びこれに付属する手動転換レバーは、雪に埋もれており、この手動転換レバーを操作することはなかった。

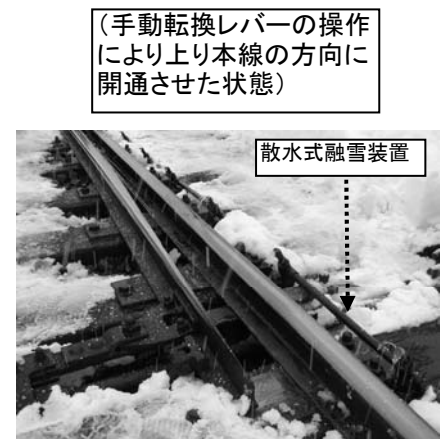
写真3 本件分岐器の
右トングレールの状況

- ① 回路制御器は、本件分岐器の右トングレールと右基本レールに隙間（トングレール先端部において約5mmの隙間）が生じているときには、密着し

③ 散水式の融雪装置が作動し、本件分岐器の右トングレール付近に散水している状態が見られた。

これらのことから、先頭車両前台車第1軸が本件分岐器に進入したときには、右トングレールと右基本レール間の氷雪が十分に除去されておらず、右トングレールは、同軸の右車輪が所定の進路（下り本線）に進入できるほど密着した状態ではなかったものと推定される。

列車が本件分岐器を割り出す方向へ通過（上り本線から野町駅方向へ出発）した際に生じた右トングレールと右基本レールの隙間に、これらの氷雪が落下し、発条転てつ器のばねの作用などにより押し固められてこの隙間に介在することとなったものと考えられる。

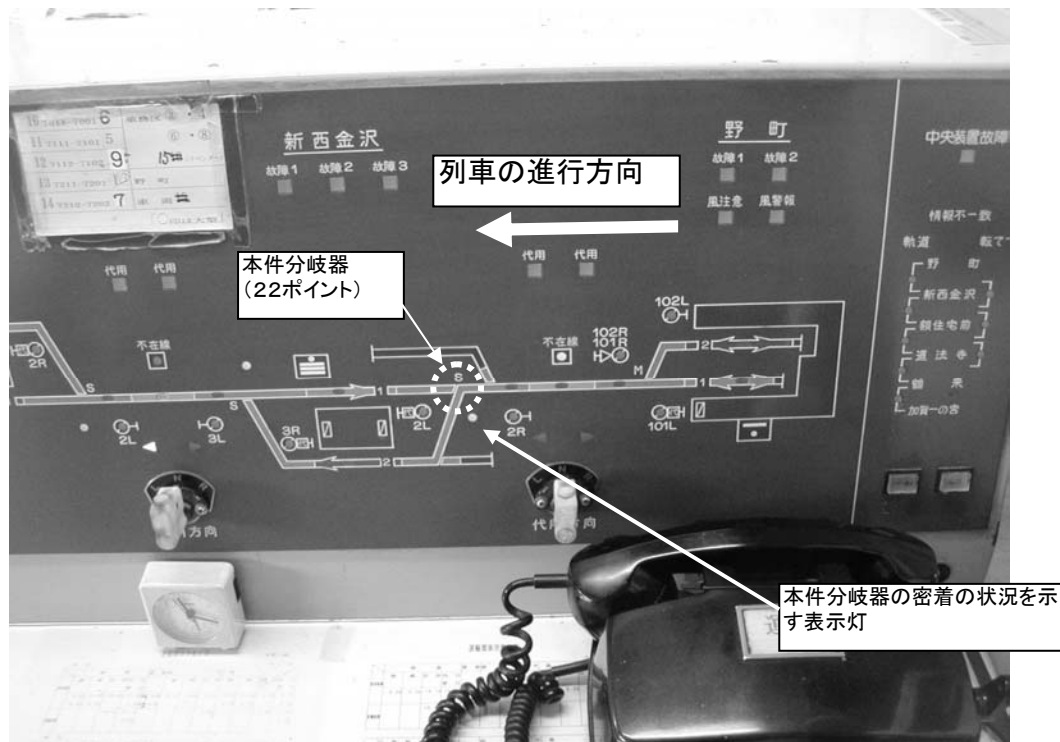
写真5 運転指令所の列車運行監視装置の状況

同社によれば、本件列車の運転士から列車無線により運転指令者に場内信号機が停止信号を現示している旨の連絡があったときに、運転指令所の列車運行監視装置(列車の在線状態、信号機の現示及び分岐器の密着の状態を監視するための装置)に設けられた本件分岐器の右トングレーと右基本レールの密着の状態を示す表示灯(以下「密着表示灯」という。)は点灯しておらず、密着している状態であることを示していなかったとのことであった。なお、本事故発生の約20分前に上り第436列車が本件分岐器を割り出す方向に通過している。

- (1) 転てつ器が密着不良の場合には、運転指令者は運転士に転てつ器の完全密着の確認又は手動転換作業を実施させ、結果を報告するように指示すること
- (2) 運転指令者は、列車運行監視装置により転てつ器の密着を確認し、安全を確認した上で、運転士に列車の進行を許可すること
- (3) 転てつ器の完全密着が現地においても確認できないときは運行を中止させ、保線係員等による点検を行うこと
