鉄 道 事 故 調 査 報 告 書

くま川鉄道株式会社 湯前線一武駅～肥後西村駅間 列車脱線事故
(踏切障害に伴うもの)

くま川鉄道株式会社湯前線一武駅～肥後西村駅間
列車脱線事故（踏切障害に伴うもの）

鉄道事故調査報告書

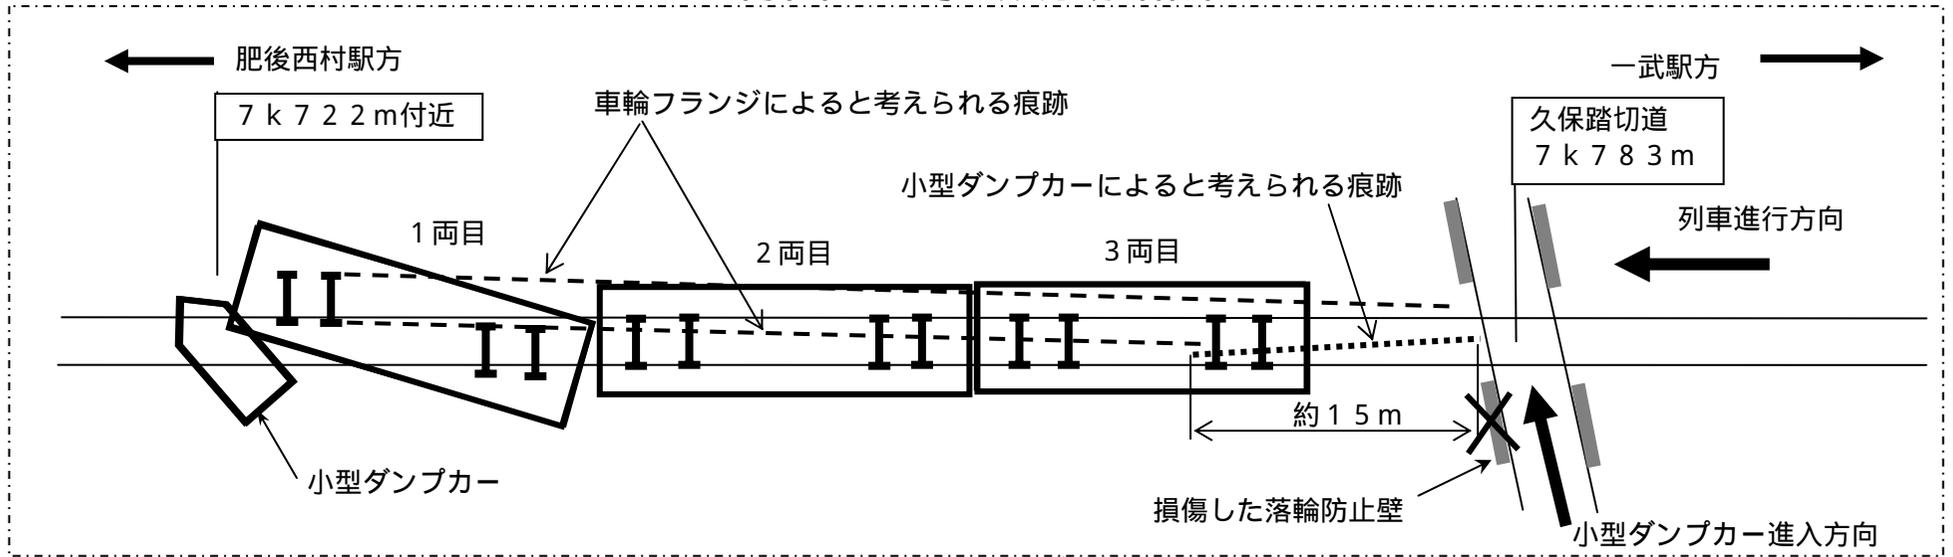
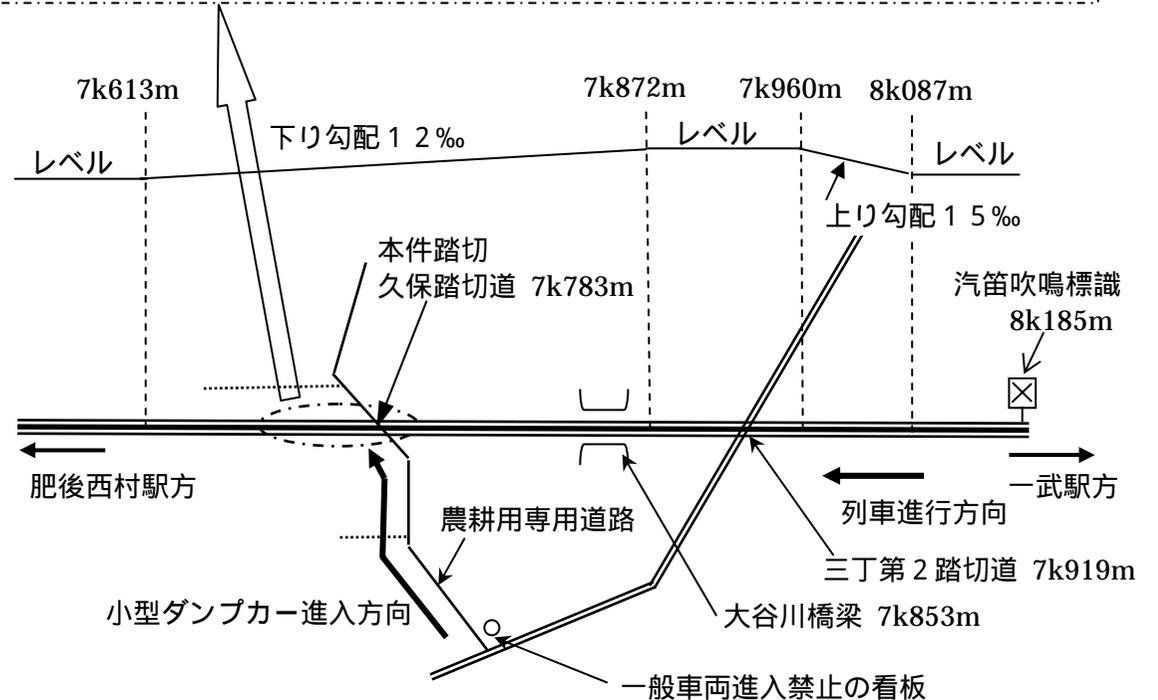
付図3 事故現場略図

(3) 本件踏切前方左側の落輪防止壁が損傷していた。

本件列車は、1両目先頭部が本件踏切から約60m行き過ぎた7k722m付近に停止していた。また、1両目の前台車全2軸が右へ、後台車全2軸が左へ脱線し、車体は右に傾いていた。

本件列車の1両目前台車の車輪フランジによると見られる痕跡が、本件踏切の前方から1両目前台車停止位置までのまくら木上及び右側のバラスト上にそれぞれあった。また、小型ダンプカー(幅1.69m)によると見られる痕跡が、本件踏切から約15m前方までのまくら木上に、まくら木の中央部から左前方に向かってあった。

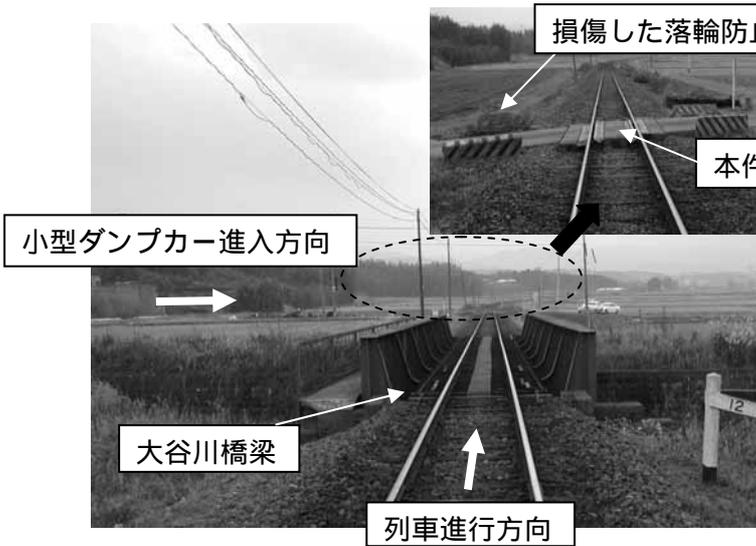
写真1 列車側から見た踏切の見通し状況

3.1 本件踏切については、2.5.1及び現場調査結果から、道路側からの見通し距離は特に問題はなかったものと考えられる。

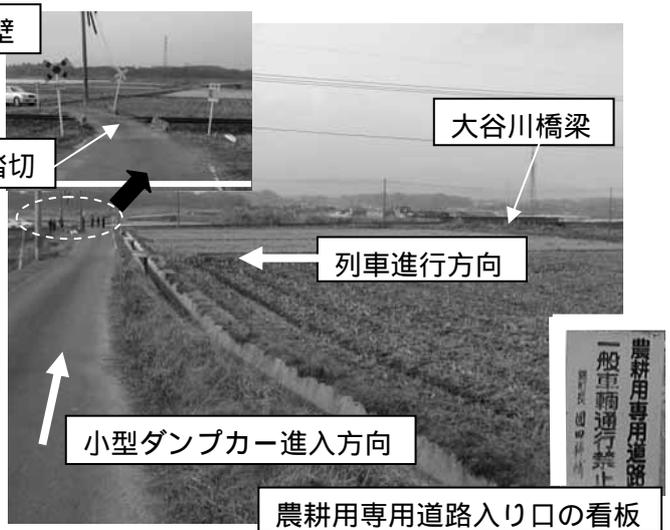
写真2 道路側から見た踏切の見通し状況

8k185mには本件踏切に列車の接近を知らせるための汽笛吹鳴標識が設置されている。また、本件踏切に通じる道路の両端の入り口には、道路の管理者である錦町長名の「農耕用専用道路 一般車両通行禁止」の看板が立てられている。

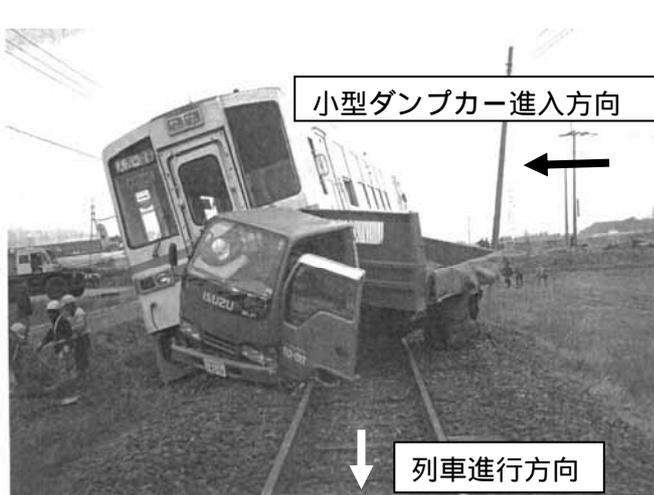
写真3 事故直後の現場の状況

本件踏切に至る路面上には、小型ダンプカー又はその他の自動車による急ブレーキ痕は見られなかった。

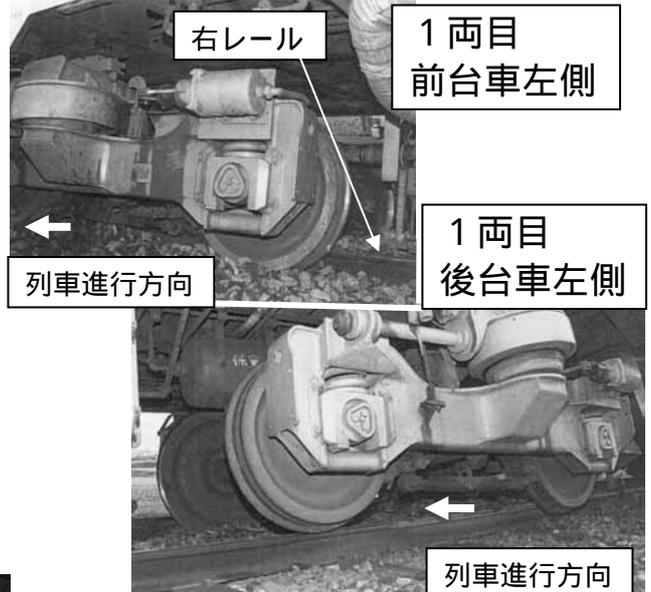
写真4 車両の脱線状況

停止後、小型ダンプカーの運転者が負傷した様子なので、すぐに列車無線で人吉駅に救急車の手配と警察への連絡を依頼した。また、本件列車は1両目の前台車が右へ、後台車が左へ脱線していたので、救援を要請した。

3.3 2.3に記述した物件の損傷状況及び2.7から、本件列車が小型ダンプカーの右側面に衝突したため、本件列車の1両目前台車が右に脱線したものと推定される。その後、小型ダンプカーの右側面を本件列車の前部で押しながら約60m進行した際、本件列車の1両目の車体が右に傾き、後台車が左に脱線したものと推定される。

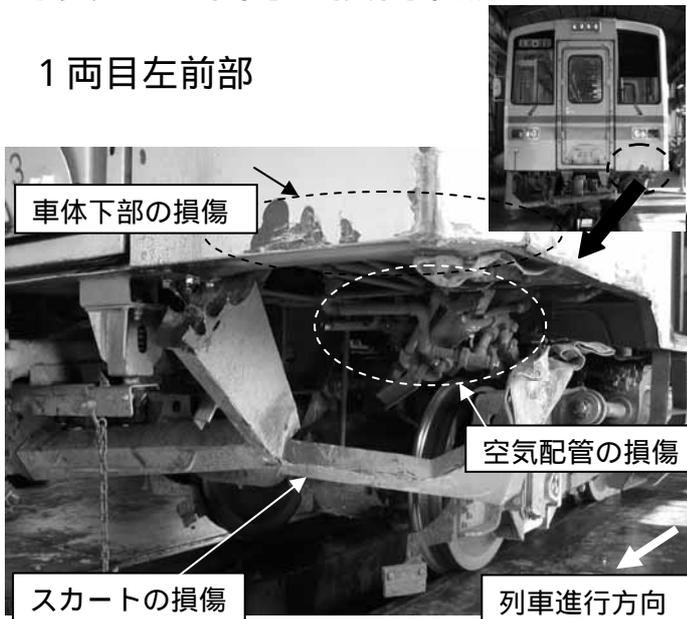
写真5 車両の損傷状況

(1) 本件列車1両目のスカート、車体の左前面、空気配管等が損傷していた。

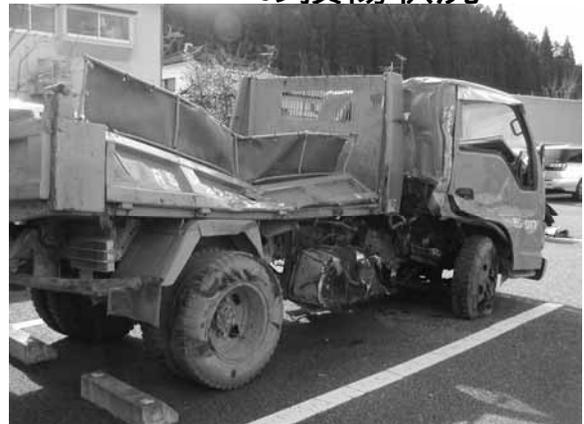
写真6 小型ダンプカーの損傷状況

(2) 小型ダンプカー(幅1.69m)は右側面が大破したが、火災の発生はなかった。
