鉄 道 事 故 調 査 報 告 書

西日本旅客鉄道株式会社三江線川戸駅～田津駅間
列車脱線事故

鉄道事故調査報告書

事故種類：列車脱線事故

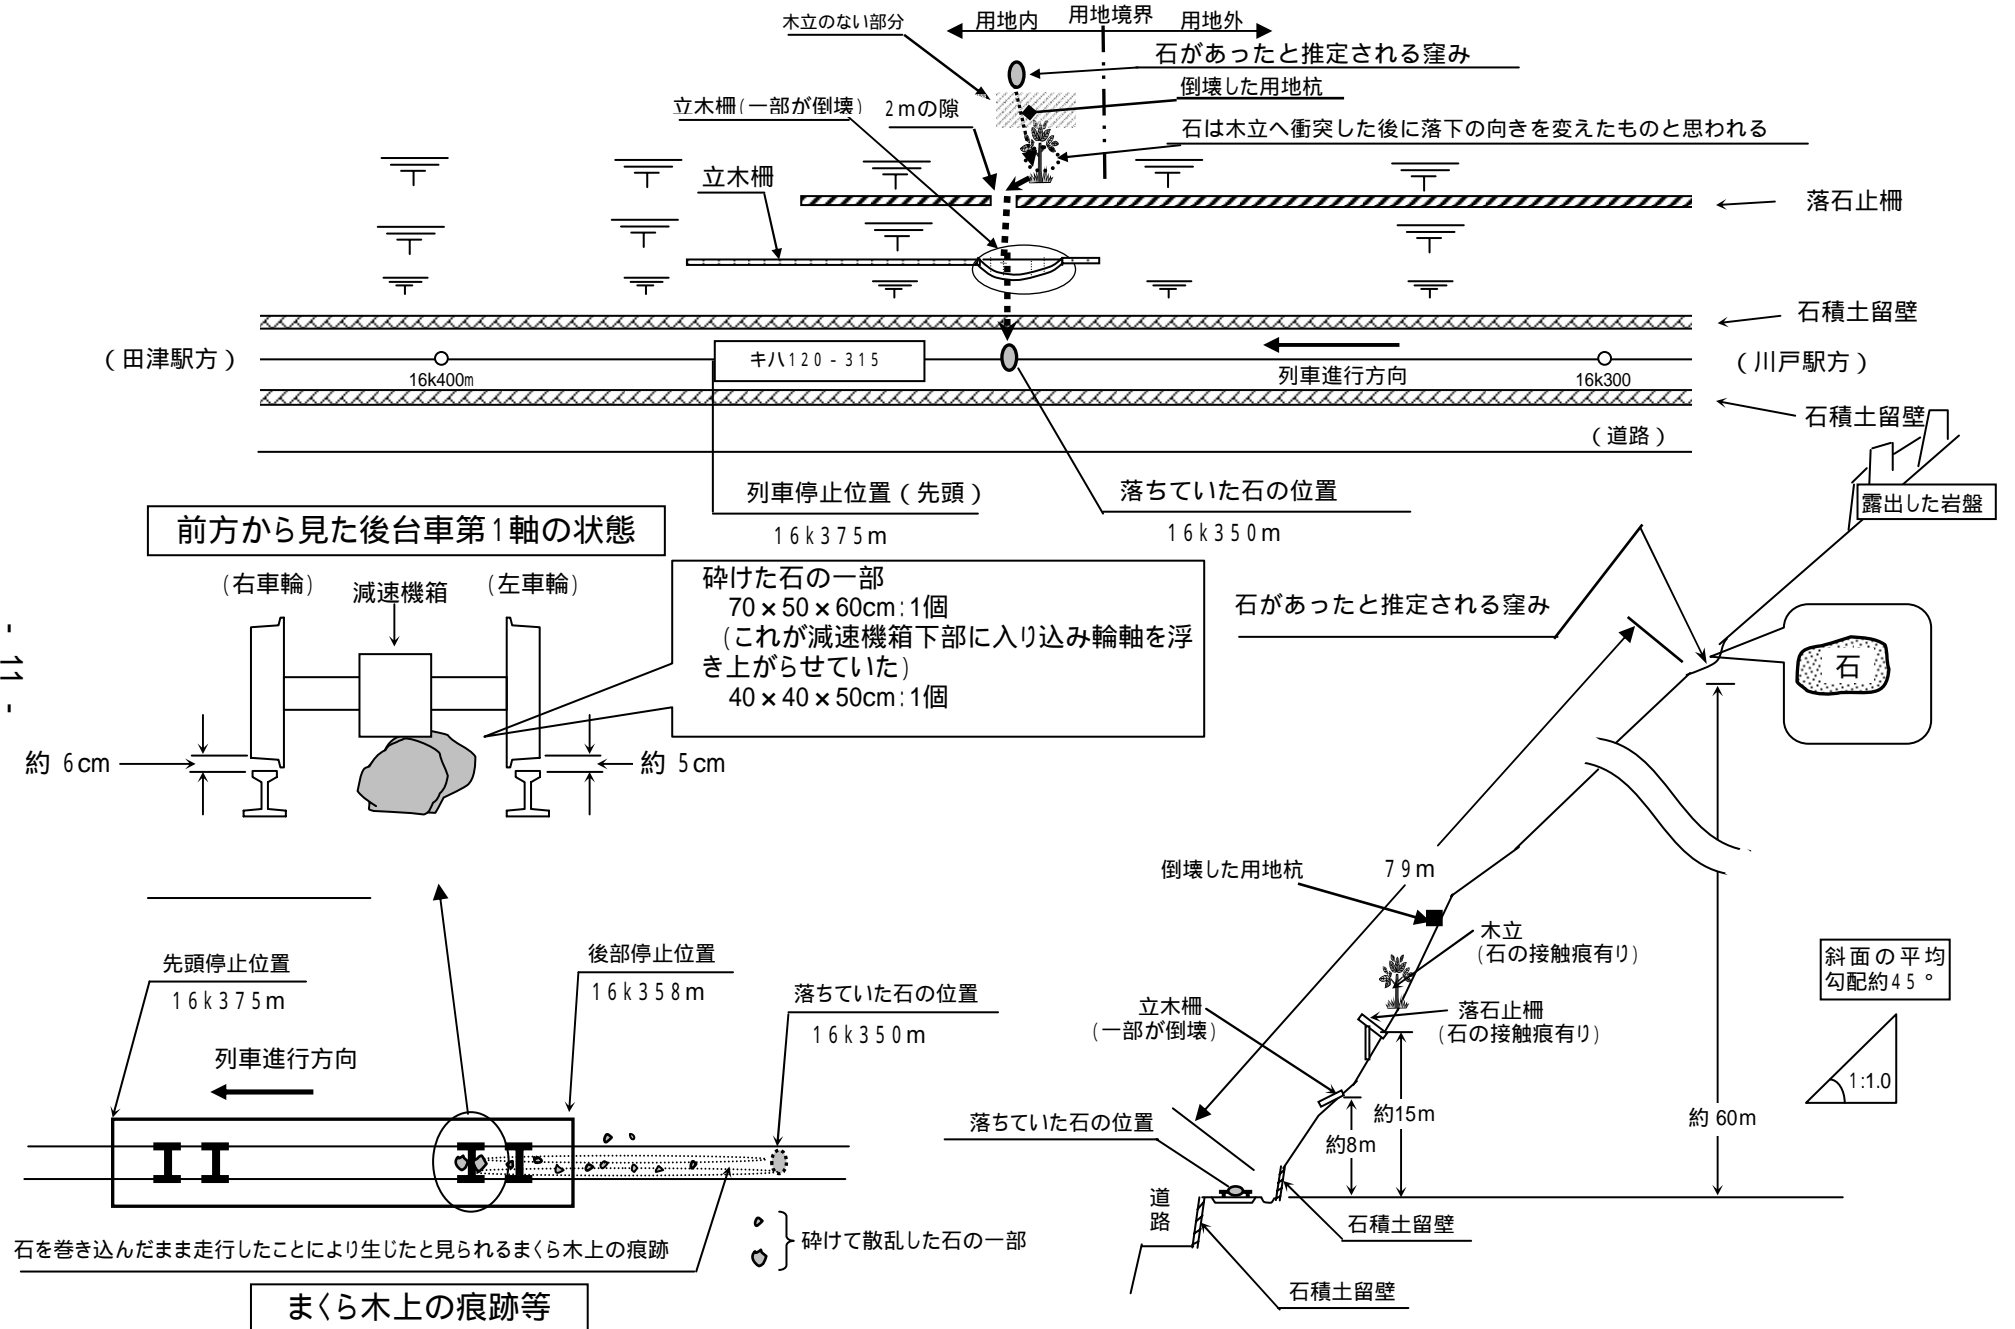
付図4 事故現場略図

(1) 石が落ちていた箇所(以下「本件斜面」という。)の途中(線路からの高さ約15m)には16k261mから351m及び16k353mから368mにかけて落石止柵が設置されており、さらに、その下方(線路からの高さ約8m)には16k348mから378mにかけて立木を利用した簡易型落石止柵(以下「立木柵」という。)が設置されているが、落石止柵が未設置の箇所(16k351m~353m)の下方では立木柵の一部が約5mにわたって倒壊していた。

事故後の本件列車の停止位置は、先頭が16k375m、後部が16k358mであり、減速機箱が大きく二つに砕けた石（1個は70cm×50cm×60cm、1個は40cm×40cm×50cm）に乗り上げ、左右の車輪がレール頭頂面から左車輪は約5cm、右車輪は約6cmそれぞれ浮き上がった状態で脱線し、停止していた。

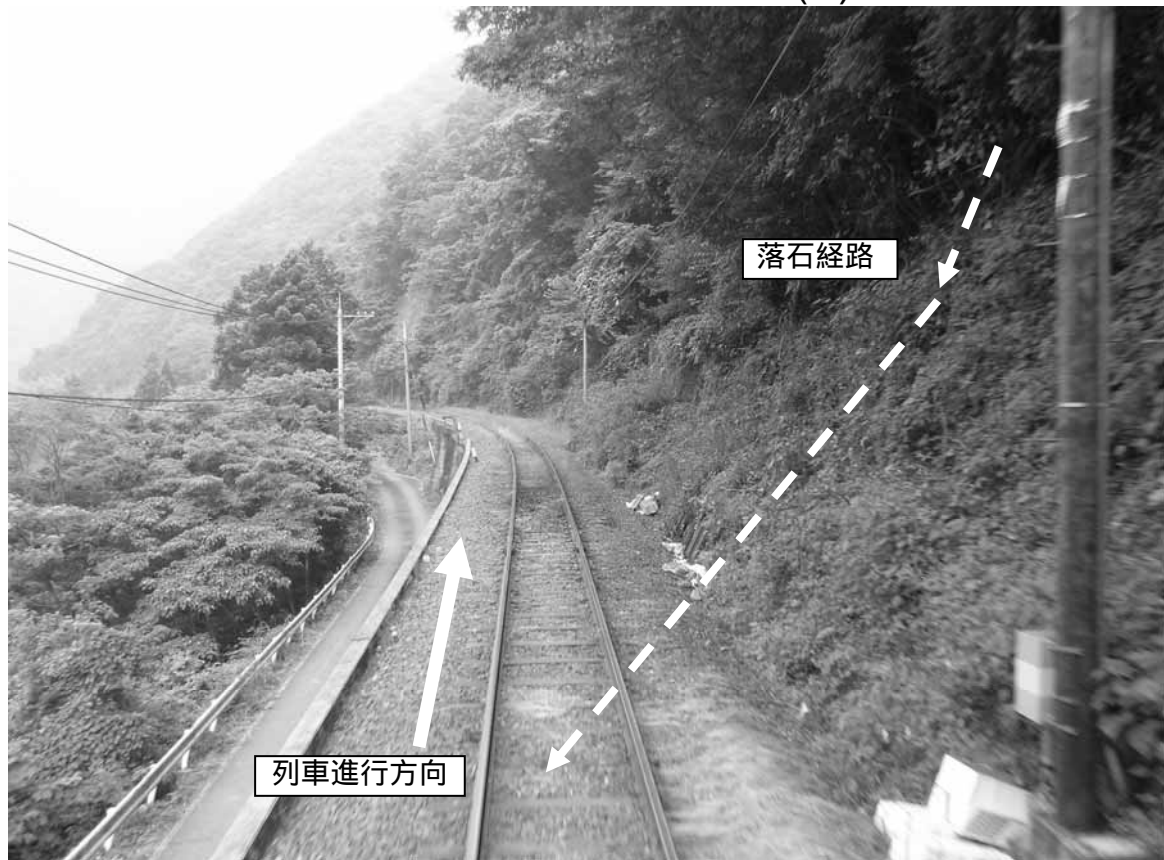
写真1 脱線現場付近の状況(1)

本件列車は、本件斜面から線路内に落下した石に衝突し、その石の一部を車両の床下に巻き込んだまま走行して減速機箱がこの石に乗り上げ脱線したものと推定される。

本事故は、線路右側の斜面から石が線路内に落下し、本件列車がこの石の一部を車体下部に巻き込んだまま走行し、後台車減速機箱がこれに乗り上げたために左右の車輪がレール上から浮き上がり脱線したことによるものと推定される。

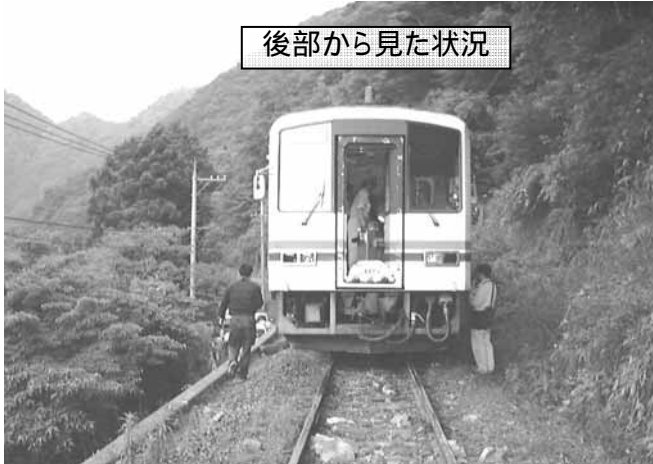
川戸駅を定刻（16時45分）に出発し、上り勾配6‰、半径400mの右曲線区間を速度約45km/hで力行運転中、約80m前方の線路内に大きな石を認め、直ちに非常ブレーキを使用したが無効で、その石に衝突し、大きな音とともに、2、3回上下に揺れて停止した。

写真2 脱線現場付近の状況(2) 写真3 車輪が浮いた状態

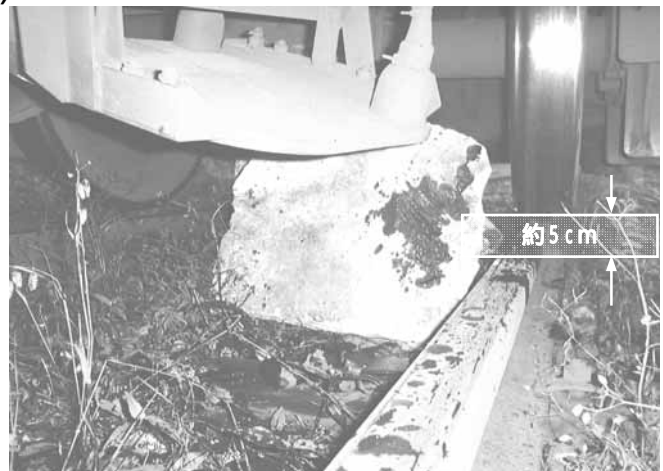
停止後、乗客の負傷の有無を確認してから、転動防止の処置を行い、本件列車の状況を確認したところ、エンジンオイルが漏れており、後台車の減速機箱（以下「減速機箱」という。）が砕けた石に乗り上げ、左右の車輪がレール頭頂面からそれぞれ5～6cmぐらい浮き上がった状態で脱線し、停止していた。このため自力走行は不可能と判断、乗務員無線で輸送指令に状況を報告し、救援と代行輸送の手配を要請した。

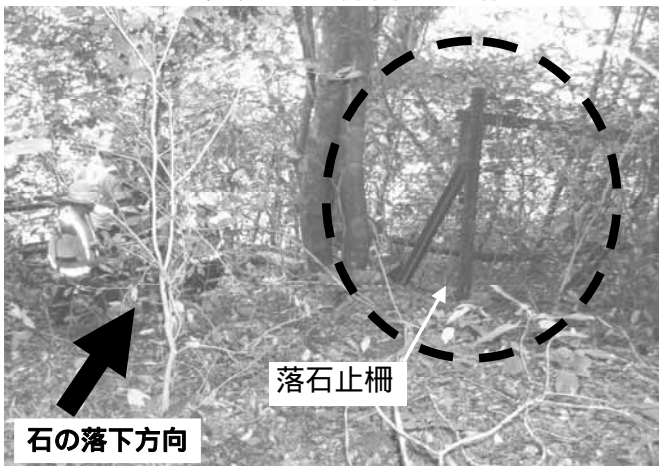
2.5.2(4)から、本件斜面に設置されている落石止柵には2 mの隙間があったが、その隙間の下方には立木柵が設けられていた。

しかし、効果は立木柵より落石止柵のほうが大きく、本件斜面に設置された落石止柵における石の堆積状況から見て、本事故の規模程度の落石に対し、落石止柵は有効であると考えられる。そのため、もし本件斜面の落石止柵が隙間なく設置されていたれば、その下方に設置されていた立木柵との相乗効果によって、本事故は防げた可能性が考えられる。

写真4 落石止柵

したがって、斜面の状況に応じた落石止柵の新設又は延長、立木柵の有効活用、更に、特に必要と思われる場所に落石検知装置を設置するなどの対策は落石に起因する事故の発生を抑制するために重要であると考えられる。

(1) 本件のり面について、H形鋼、ワイヤロープ、ネットなどを使用して落石止

- 柵による落石防護工を施工（16 k 3 5 1 m ~ 3 5 3 m）した。
- （2）同種事故の再発防止を図るため、斜面の点検を行い、徐行箇所（6 3 ヶ所）を設定した。

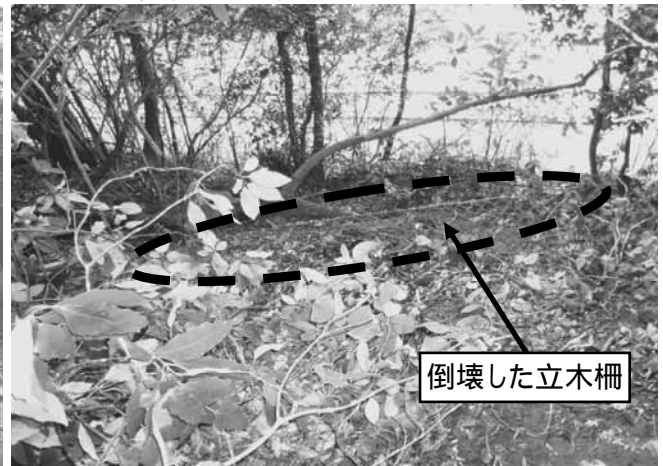
写真5 倒壊した立木柵

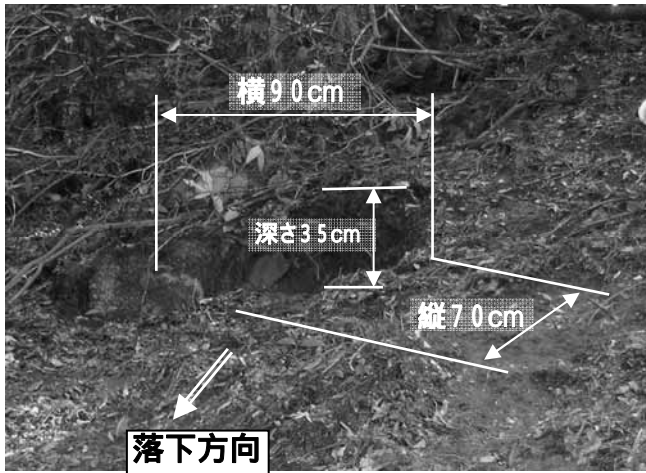
(2) 本件斜面の用地境界内において、線路からの高さ約60m付近の木立の中に横約90cm、縦70cm、深さ35cmの窪みがあり、そこから線路に向かって斜面には、倒壊した用地杭及び立木の損傷など、比較的新しい痕跡があった。

2.3.1(2)から、本件斜面には、線路からの高さ約60mの位置に窪みが見られ、そこから線路に向かって石が落下したと考えられる痕跡があったことから、線路内に落ちていた石は、その一部がこの窪みに埋まっていたものと推定される。

2.5.3から、本事故における本件斜面からの落石は、表層崩壊に伴うものではなく、表層の風化が進行したこと、及び斜面に露出している石の周辺の土砂が雨水等により侵食され、そのため浮石化が進行したことによって石の周辺の土砂が支持力を徐々に失ったために石自体の重さで落下したものと推定される。

本件斜面からの落石については、表層の風化が進み斜面に露出していた石の周辺の土砂が侵食され浮石化が進み、石自体の重さで落下したものと推定される。

写真6 石があったと見られる窪み

落石による事故を防止するためには、本件斜面が、風化の進んだ急峻な山地に位置していることを考慮し、全般検査等における斜面の点検にあたっては、表層及び石の状況を把握するのに適した時期を選定して行うことが望ましい。

また、梅雨期、台風期及び融雪期は崩壊の危険性が増すことを考慮して、至近距離から点検を行う等により石や表層の安定性を確認することが重要である。

点検の結果、浮石化が進み落石するおそれのある箇所が確認された場合は、可能な限り速やかに石を除去する等、石の落下を防止する措置をとることが必要である。

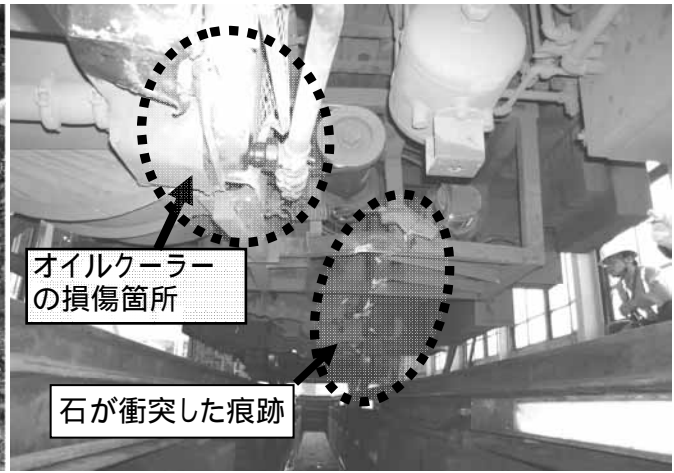
車両の前面下部の左側スノープラウ、エンジンオイルパン、減速機その他床下機器等が損傷していた。

写真7 車両の損傷状況

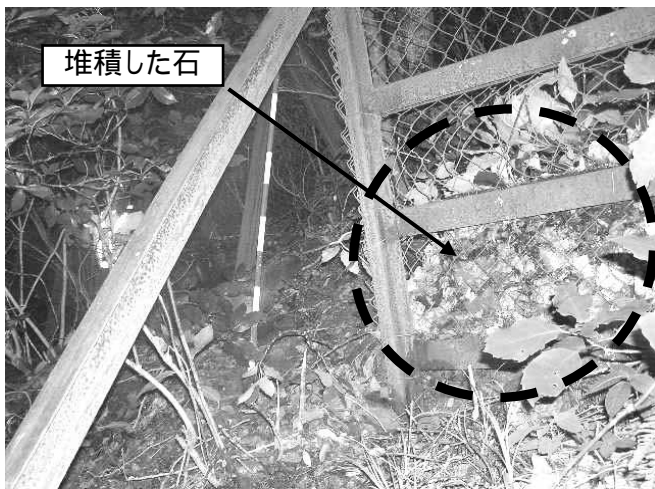
- (1) 同社の三江線は単線で、事故現場付近の線路は、江の川^{ごうのかわ}に沿って形成された標高200～400mの山地の比較的急な斜面を切り取って敷設されている。
 - (2) 事故現場付近は半径300mの左曲線、石を発見した地点の手前は半径400mの右曲線になっており、6‰の連続した上り勾配区間である。
 - (3) 本件斜面の平均勾配は、1：1.0（斜度45°）線路から石があったと見られる地点までの高さは約60m（斜面上の距離は約79m）である。周囲は樹木に囲まれているが落下の経路と見られる付近の斜面には立木のない部分があり、斜面のり尻には石積土留壁が施工されている。
 - (4) 斜面の途中の落石止柵及び立木柵には細かい落石の堆積が見られた。
- （付図3、4及び写真8参照）

本件斜面には転石が散在しているが、表層の風化が進み、転石は浮石化していた。落石止柵及び立木柵には落下した細かい石が堆積していたことから斜面の風化は徐々に進んでいるが、表層が崩壊するほど斜面が風化していた痕跡は見受けられなかった。

写真8 落石止柵と堆積した石

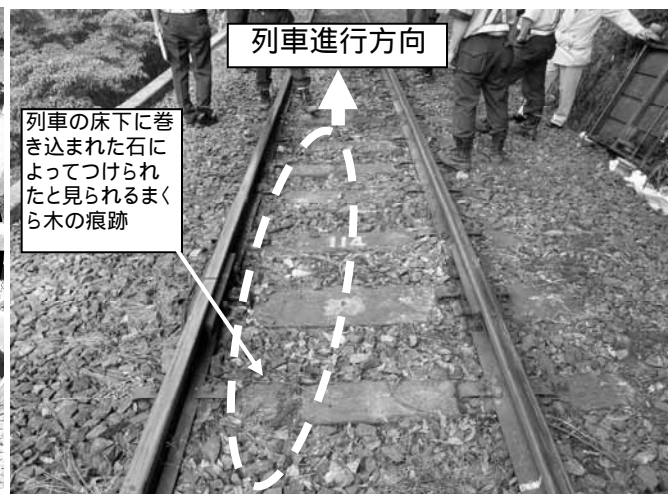
(3) 線路内のまくら木には、16k350m付近から約12mにわたり痕跡があった。

写真9 まくら木の損傷状況

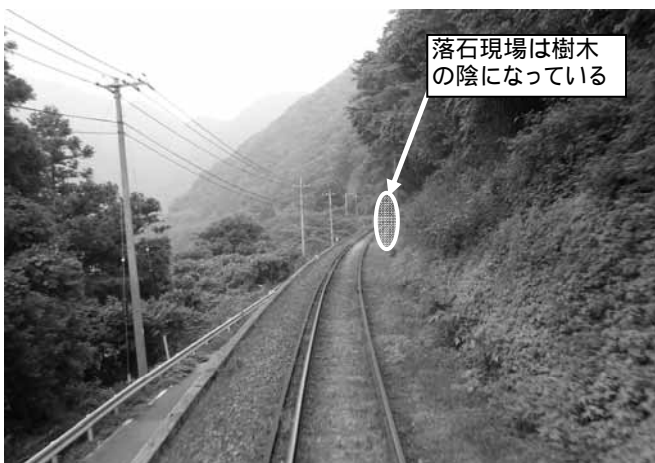
運転士が線路上に落ちていた石を落下地点の約80m手前まで発見できなかったのは、本件斜面の手前の線路が曲線をなしていることが関与していたものと推定される。

写真10 運転台からの見通し
