# 鉄 道 事 故 調 査 報 告 書

東海旅客鉄道株式会社身延線寄畑駅～内船駅間  
列車脱線事故

事故種類：列車脱線事故

発生日時：平成16年10月9日 6時35分ごろ

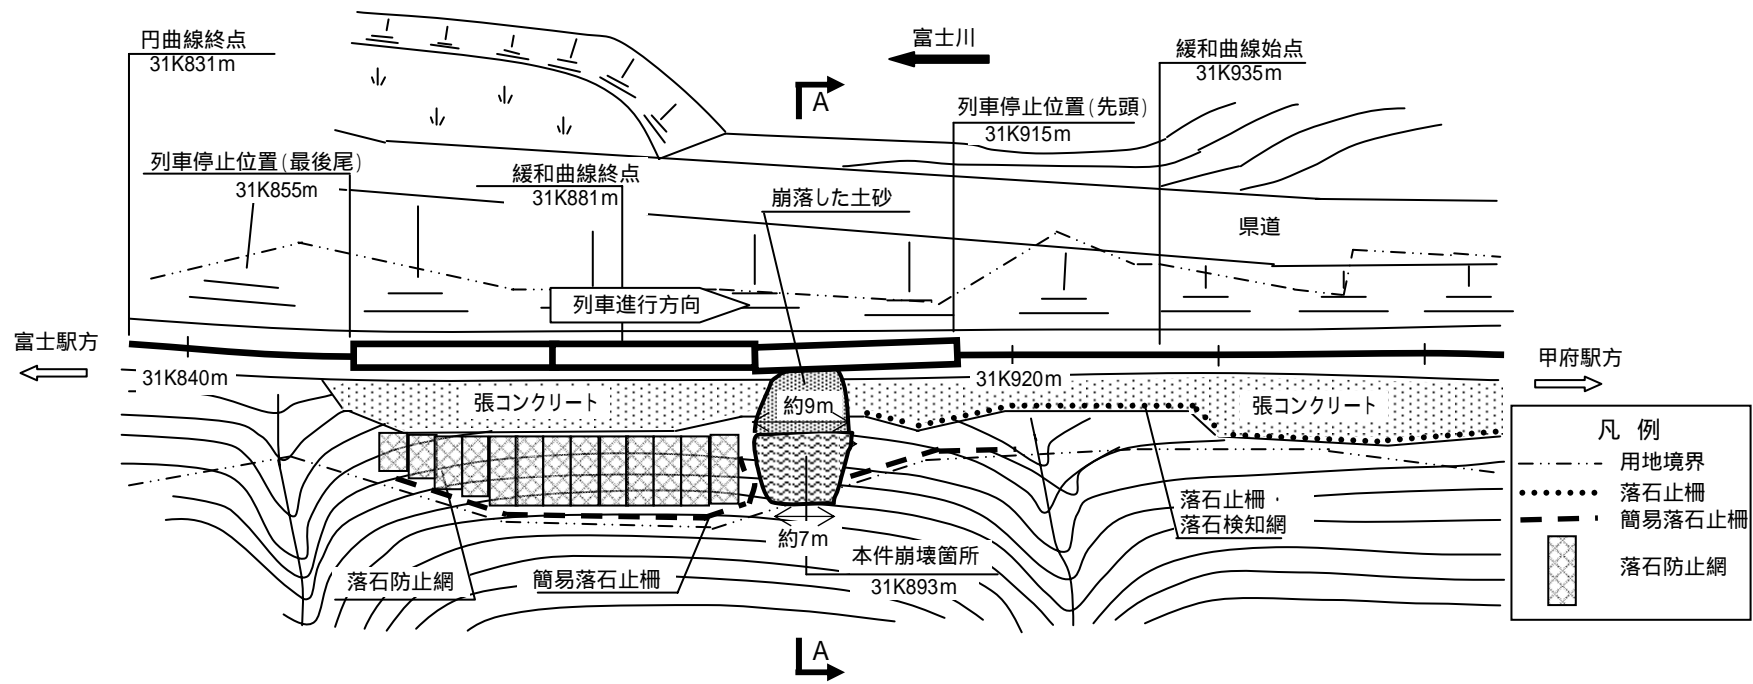
付図4 事故現場略図

- (1) 31k898mから約14mにわたり、脱線した車輪のフランジによるとみられる痕跡が木まくら木及びPCまくら木上にあった。また、事故後の本件列車の停止位置は、先頭31k915m、最後尾31k855mであった。
- (2) 本件崩壊箇所から崩落した土砂の量は約24m<sup>3</sup>であり、31k893m付近の線路上に堆積していた。
- (3) 本件崩壊箇所には、上辺約7m、下辺約9m、高さ約9mの台形状の範囲が最大0.7mの厚さで崩壊した跡が残されていた。また、線路から崩壊跡の下端までの高さは6mであった。
- (4) 本件崩壊箇所付近の31k860m～920mに設置されていた簡易落石止柵が31k893m付近で破断していた。また、31k858m～898mの間に設置されていた落石防止網のうち、31k889m～898mの部分がのり面から外れて落下していた。

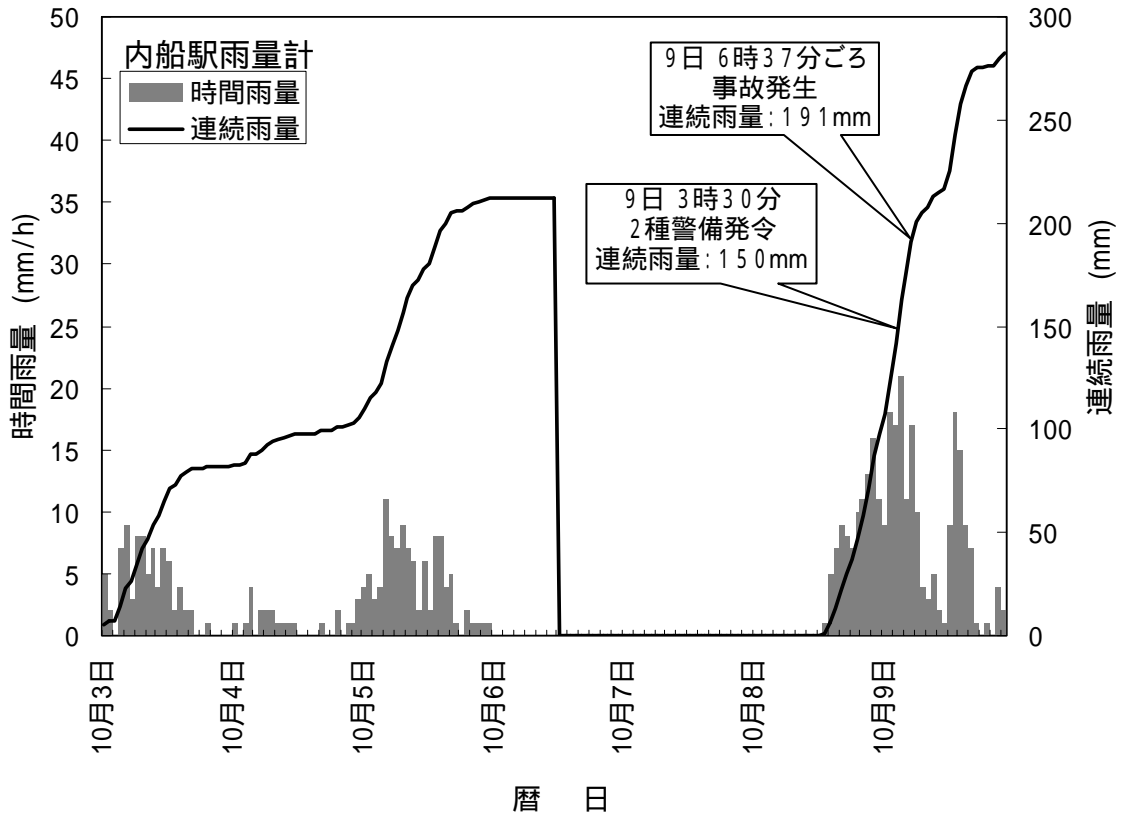
付図5 降雨履歴

9日の3時30分に内船駅の雨量計が連続雨量150mmを記録したため、施設関係者に第2種警備が発令され、6時01分(定刻5時49分)内船駅発上り普通3524M列車により巡回が行われた。この際、6時05分ごろに本件崩壊箇所付近を通過したが、異常は確認されていなかった。

停滞していた秋雨前線の影響により、事故現場の北北西約2.2kmの内船駅に設置されている同社の雨量計は、10月3日から6日までの4日間で212mmの降雨を記録していた。また、台風22号の接近に伴い10月8日の14時ごろから雨が降り始め、事故発生当日の10月9日4時00分には時間雨量<sup>2</sup>の最大値21mmを記録した。また、事故発生直前の6時00分における連続雨量<sup>3</sup>は191mmに達していた。

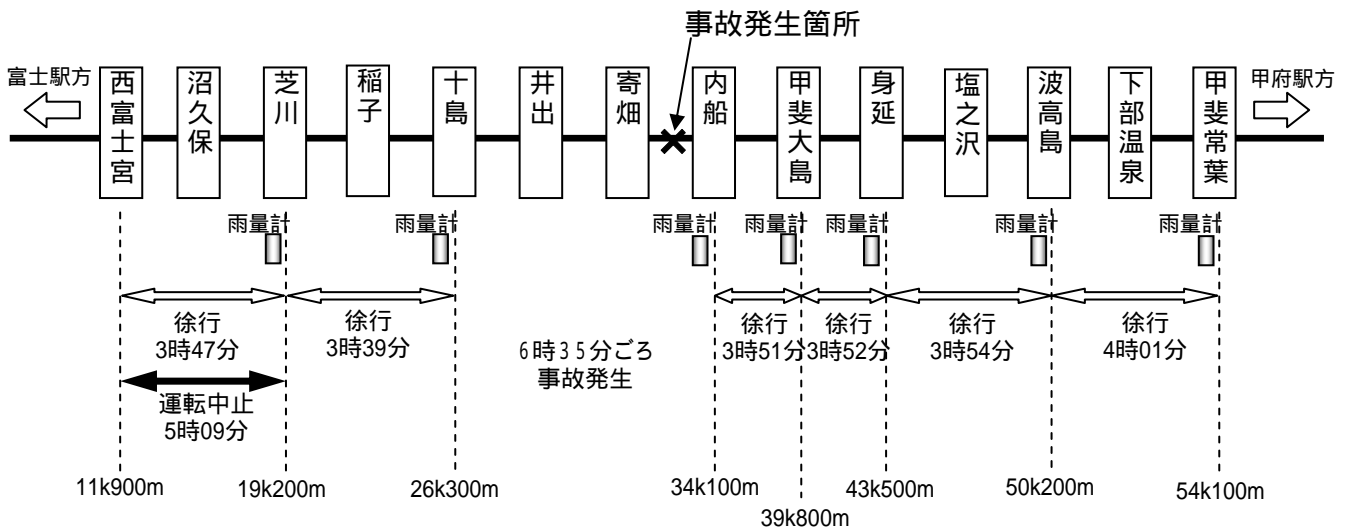
付図6 雨量計設置駅と事故発生時の降雨に伴う運転規制

内船駅の雨量計の記録によれば、事故発生までの最大時間雨量は21mm、連続雨量は191mmであり、十島駅～内船駅間に運転規制は発令されていなかった。

一方、本件崩壊箇所より富士駅方の西富士宮駅～芝川駅間で3時47分に、芝川駅～十島駅間で3時39分に、また、甲府駅方の内船駅～甲斐大島駅間で3時51分に、甲斐大島駅～身延駅間で3時52分に、身延駅～波高島駅間で3時54分に、波高島駅～甲斐常葉駅間で4時01分に徐行が発令された。このうち、芝川駅～十島駅間は、十島駅の雨量計をもとに徐行が発令されていた。

一方、2.8.3に記述したように、本件崩壊箇所南東約5.7kmにある十島駅の雨量計では、事故発生の約3時間前に運転規制値を超える雨量が記録され、芝川駅～十島駅間では速度30km/h以下に制限されていた。

したがって、降雨に伴う運転規制の検討にあたっては、周辺の地形や気象などの特徴を考慮して、規制区間や対応する雨量計の設置位置などを適正に選定することが必要と考えられる。

身延線のうちの西富士宮駅～<sup>かじかざわぐち</sup>鱒沢口駅間を2区間に分割し、各区内の雨量計が1つでも規制値に達した場合には運転規制を行うこととした。また、アメダスや各種の気象警報等を活用するとともに、前1週間の降雨履歴を運転規制に反映させることとした。この新しい運転規制方法の運用を、平成17年4月12日より開始した。

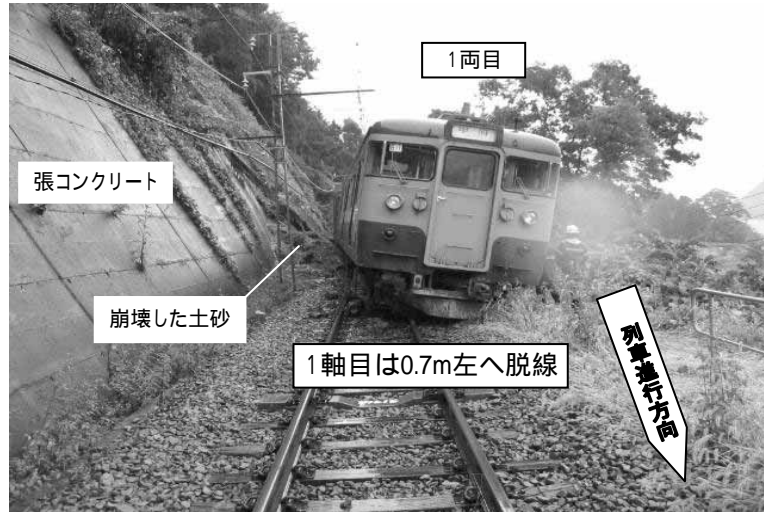
## 写真1 脱線現場の状況

2.8.2に記述したように、上り普通3524M列車は事故前の6時05分ごろに本件崩壊箇所付近を通過していた。また、2.1.1に記述したように、事故後の線路上には約24m<sup>3</sup>の土砂が堆積していた。これらから、上り3524M列車が本件崩壊箇所付近を通過してから本件列車が接近するまでの約30分の間にのり面崩壊が発生し、線路上に堆積した土砂に本件列車が乗り上げ、1両目の前台車全2軸が左へ脱線した

本事故は、表層部分が風化した岩盤斜面に多量の降雨が作用したため、風化した岩盤表層部が表土ごと崩落し、その土砂が線路上に堆積したところへ本件列車が乗り上げ、1両目の前台車全2軸が左へ脱線したことによるものと推定される。

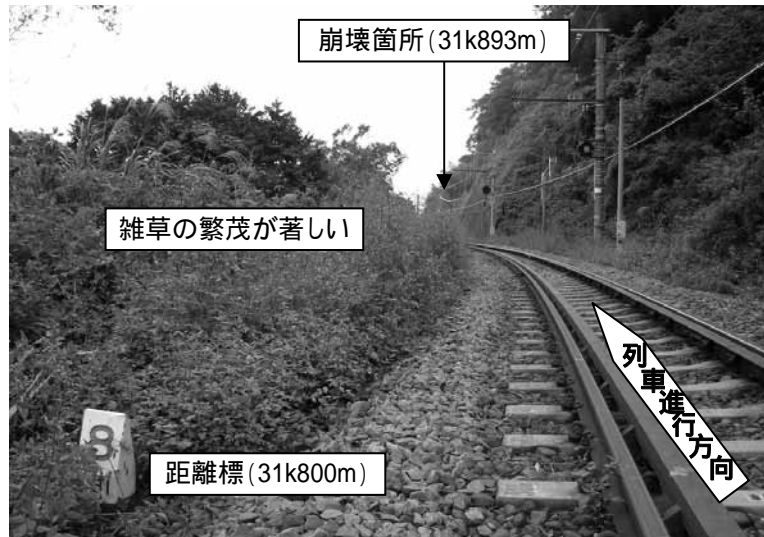
## 写真2 崩壊箇所の見通し

また、2.1に記述したように、線路上に土砂が堆積しているのを運転士が発見したのは、本件崩壊箇所の手前約60mの地点であったが、これは本件崩壊箇所手前の線路が曲線をなしていることから、列車からの見通し距離が短かったことによるものと考えられる。

このように、斜面災害については、予想される崩壊の形態や規模とこれに対する防護設備の有無、見通し距離などの立地条件などの線区の特徴等を考慮した運転規制方法を運用することが防災上重要と考えられる。

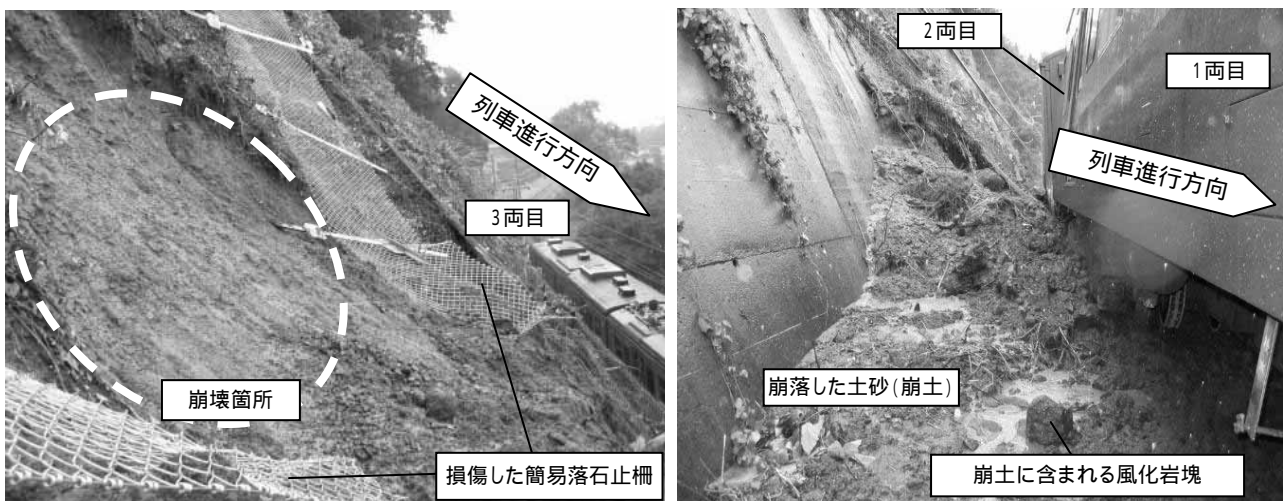
## 写真3 崩壊箇所の状況

2.6.3に記述した本件崩壊箇所付近の岩盤の地質及び崩壊面にみられた岩盤の状態から、岩盤の表層部分は脆弱化が進行していたと推定される。一方、2.6.1に記述したように、本件崩壊箇所の岩盤上には腐植土等の表土が堆積していたため、目視による観察では表土下の岩盤の風化の程度を把握することは困難であり、同社が実施してきた全般検査では、本件崩壊箇所の不安定度を把握できなかったと考えられる。

2.9に記述した秋雨前線の停滞と台風22号の接近に伴う降雨により、地盤内の浸透水が増加したため、表層地盤内の間隙水圧が上昇するとともに岩盤風化部に含まれる土の細粒分が流失して、脆弱化したのり面のすべりに対する抵抗力が低下して表層が崩壊したと推定される。

2.8.2に記述したように、同社の施設関係者が、本件崩壊箇所付近を事故の約30分前に巡回した際に異常を発見できなかったことから、本件における斜面崩壊は、地すべり等のように変状が徐々に増加して崩壊に至るタイプと異なり、明確な変状が事前に現れず短時間のうちに崩壊に至ったと考えられる。このように、本件崩壊箇所に見られたような、比較的規模の小さい斜面表層部の崩壊については、その予兆の発見が困難な場合が多い。

本件崩壊箇所周辺の不安定土塊を取り除いた後、本件崩壊箇所を含む31k861m～902m間ののり面に格子枠工（枠内は吹付工で防護）を施工するとともに、この格子枠工の上部に落石検知網を施工した（平成17年6月竣工）。

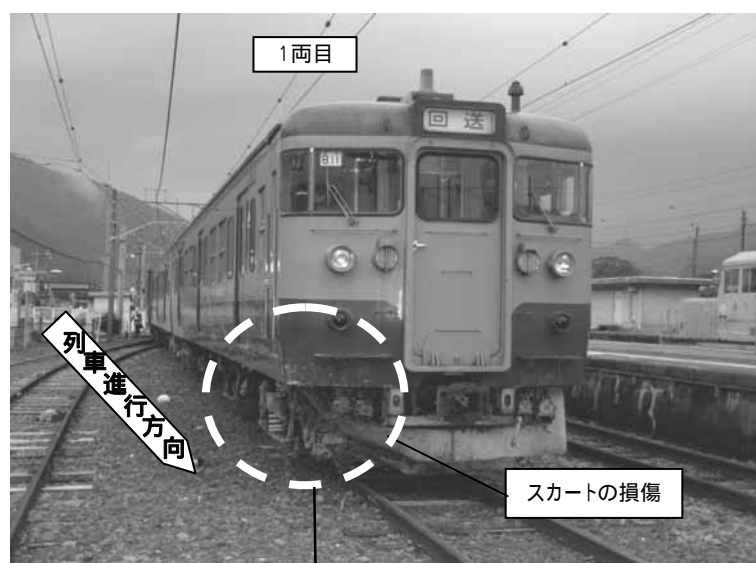
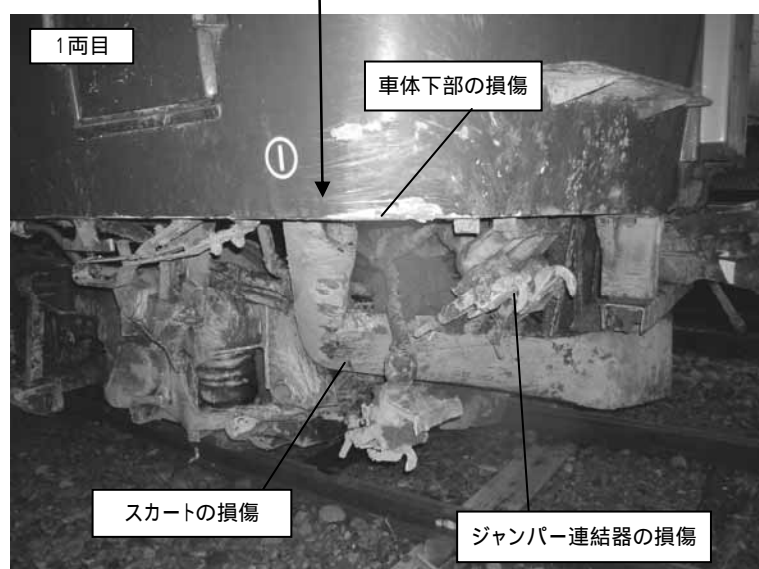
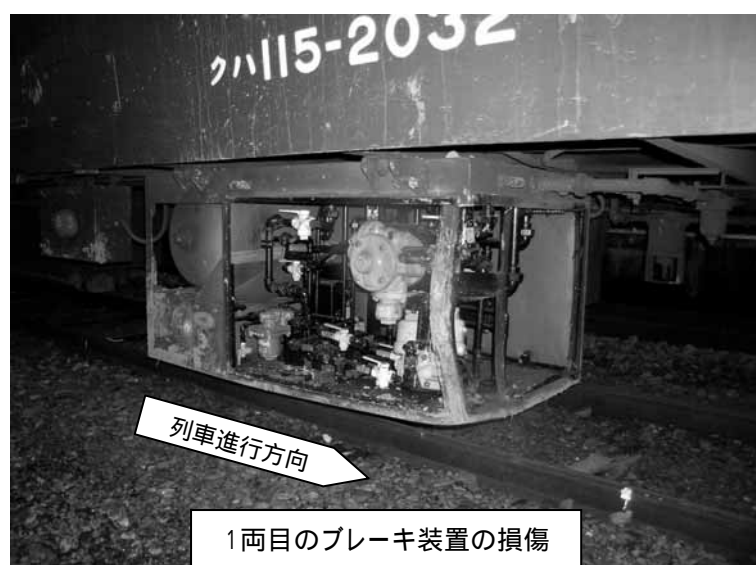
## 写真4 車両の損傷状況

1両目の前面下部のスカート、床下機器等が損傷していた。また、1両目前台車の全2軸のブレーキディスクの一部が欠損していた。
