鉄 道 事 故 調 査 報 告 書

西日本旅客鉄道株式会社姫新線月田駅～中国勝山駅間
列車脱線事故

鉄道事故調査報告書

事故種類：列車脱線事故

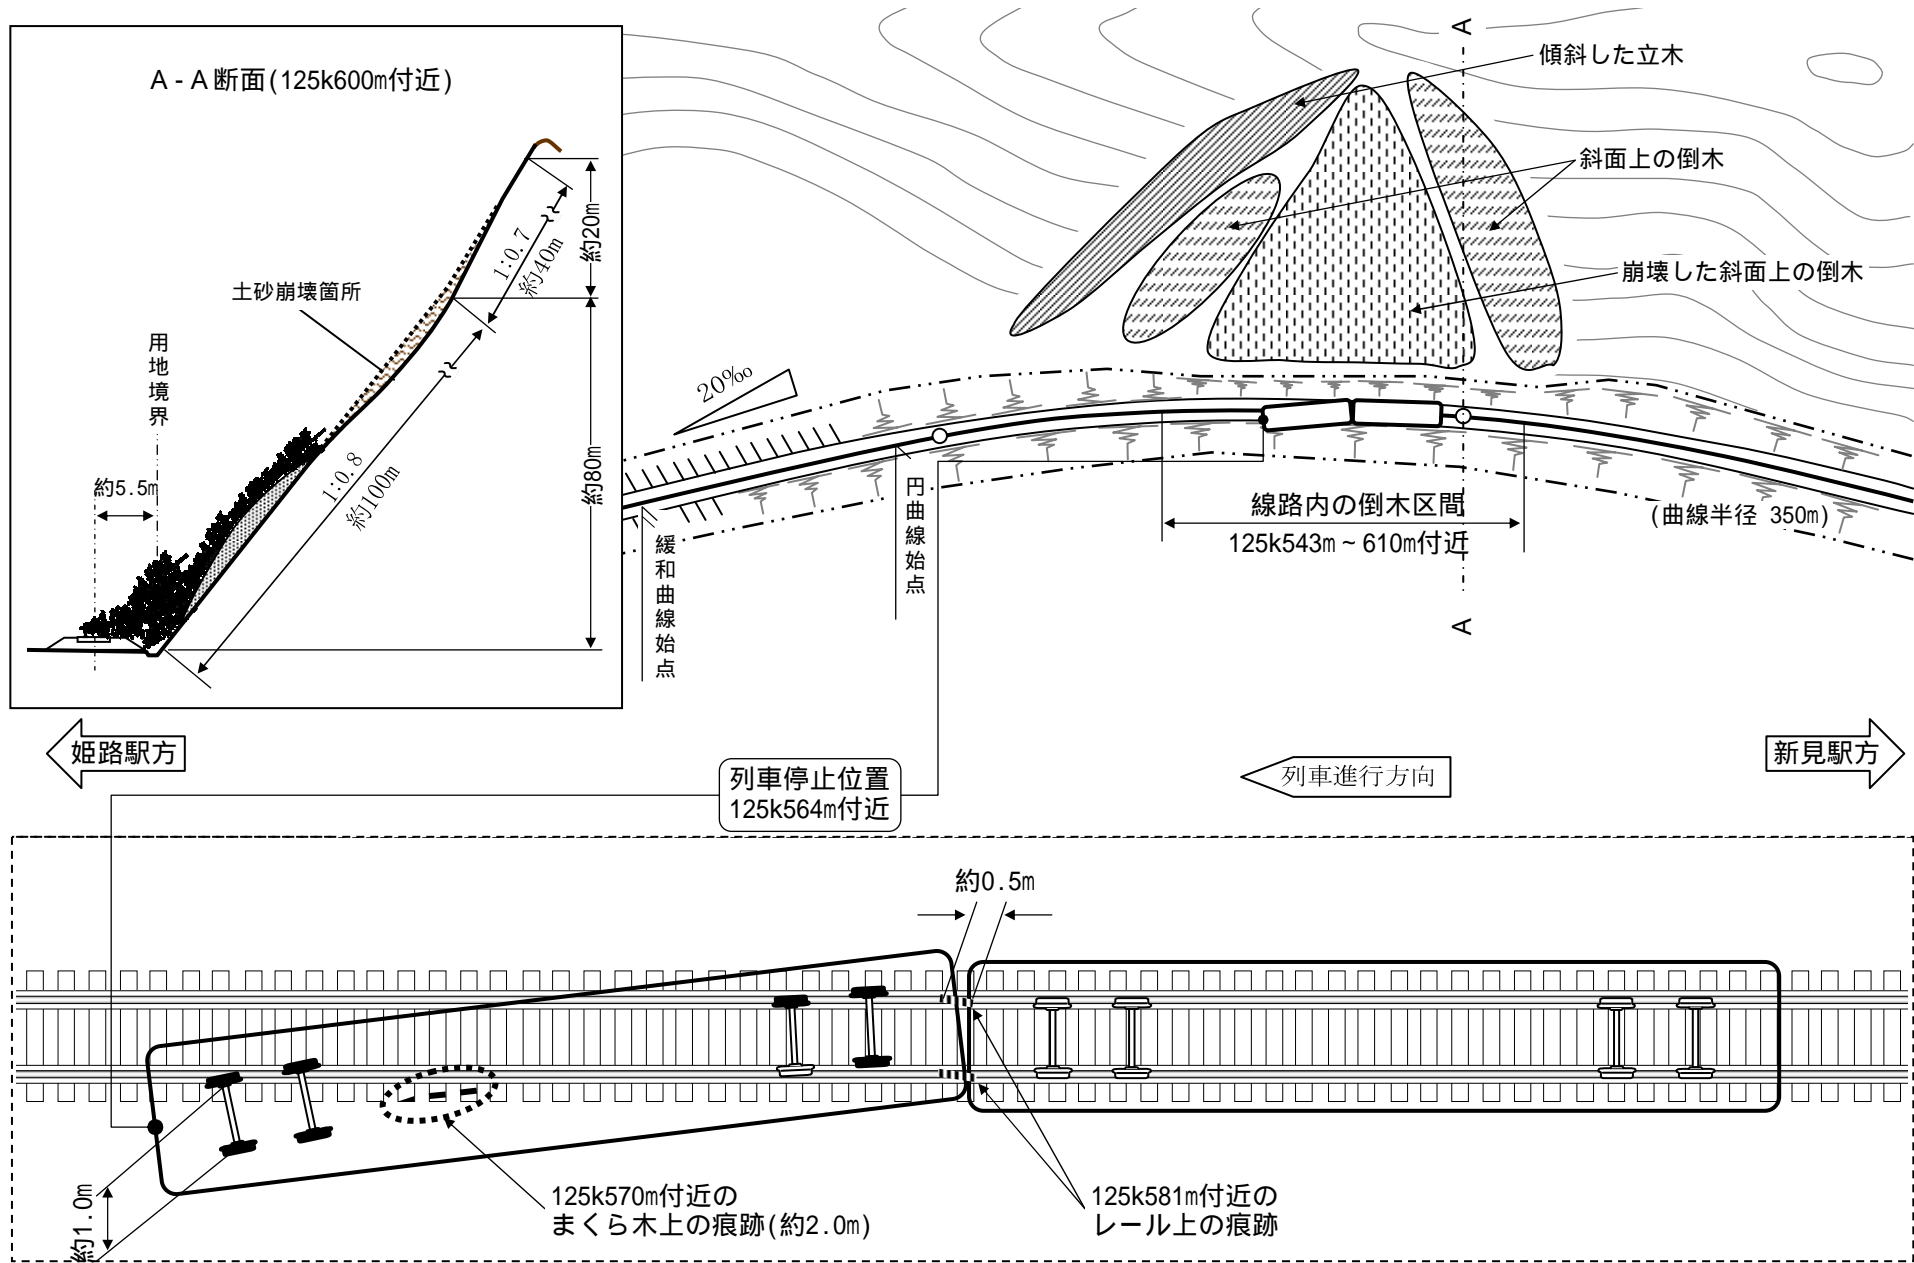
付図3 事故現場略図

同社の姫新線は単線であり、事故現場付近の線路は、半径350mの左曲線で、20‰の下り勾配である。

- (1) 倒木は、姫路駅起点125 k 5 4 3 m～6 1 0 m（以下「姫路駅起点」を省略。）付近の線路内に滑落していた。
- (2) 本件斜面において、線路からの高さ約100 mの地点から下において倒木及び傾斜した立木が見られ、そこから線路に向かって倒木が滑落したと見られる痕跡があった。また、本件斜面の上部から中間部にかけて土砂崩壊が見られた。なお、線路内に土砂は流入していなかった。
- (3) 事故後の本件列車の停止位置は、先頭が125 k 5 6 4 m付近、最後尾が125 k 5 9 7 m付近であり、先頭車両の前台車第1軸が約1.0 m、第2軸が約0.9 mそれぞれ左へ、後台車第1軸右車輪がレール頭頂面より約5 cm浮き上がった状態で、第2軸が約10 cm右へ、それぞれ脱線していた。
125 k 5 8 1 m付近から約0.5 mにわたって左右のレール上に、125 k 7 5 0 m付近から約2.0 mにわたって木まくら木上に、車輪フランジによると見られる痕跡が、それぞれあった。
- (4) 本事故後、倒木（約20本）は、本件列車の床下に巻き込まれた状態で線路内にあった。

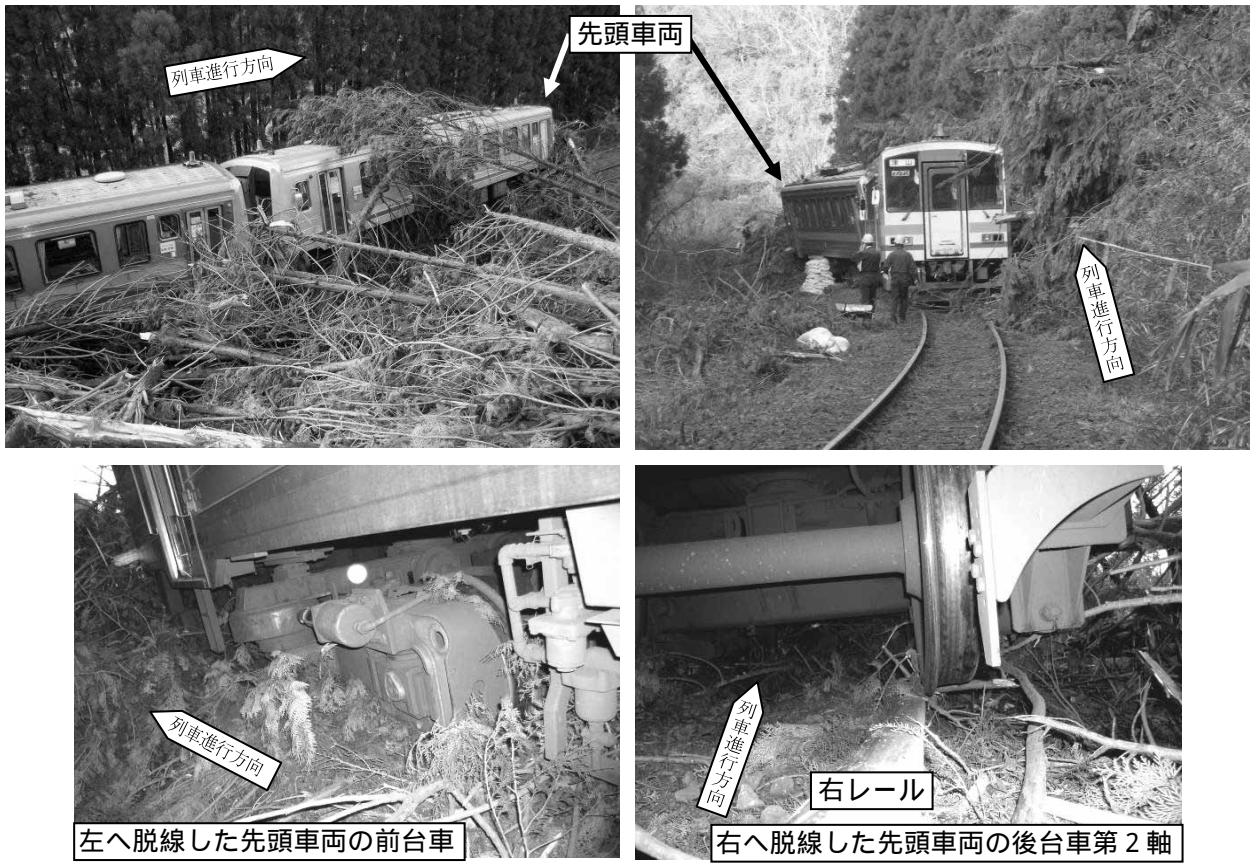
写真1 脱線現場の状況

現場状況を確認したところ、右側斜面から線路内に倒木が滑落していた。一方、本件列車は先頭車両の前台車が倒木に乗り上げて全2軸が左へ脱線し、不安定な状態だったので、車内に戻り乗客を後部車両へ誘導した。その後、輸送指令の連絡で事故現場に駆けつけた同社の社員とともに乗客を後部左側の乗降扉から降車させ、同社の社員が避難誘導した。

本件列車は、この倒木にぶつかって乗り上げ、床下に倒木を巻き込んだまましばらく走行し、先頭車両の前台車が左へ、後台車が右へ、それぞれ脱線したものと推

本事故は、線路内へ滑落していた倒木に本件列車が乗り上げたため、先頭車両の全軸が脱線したことによるものと推定される。

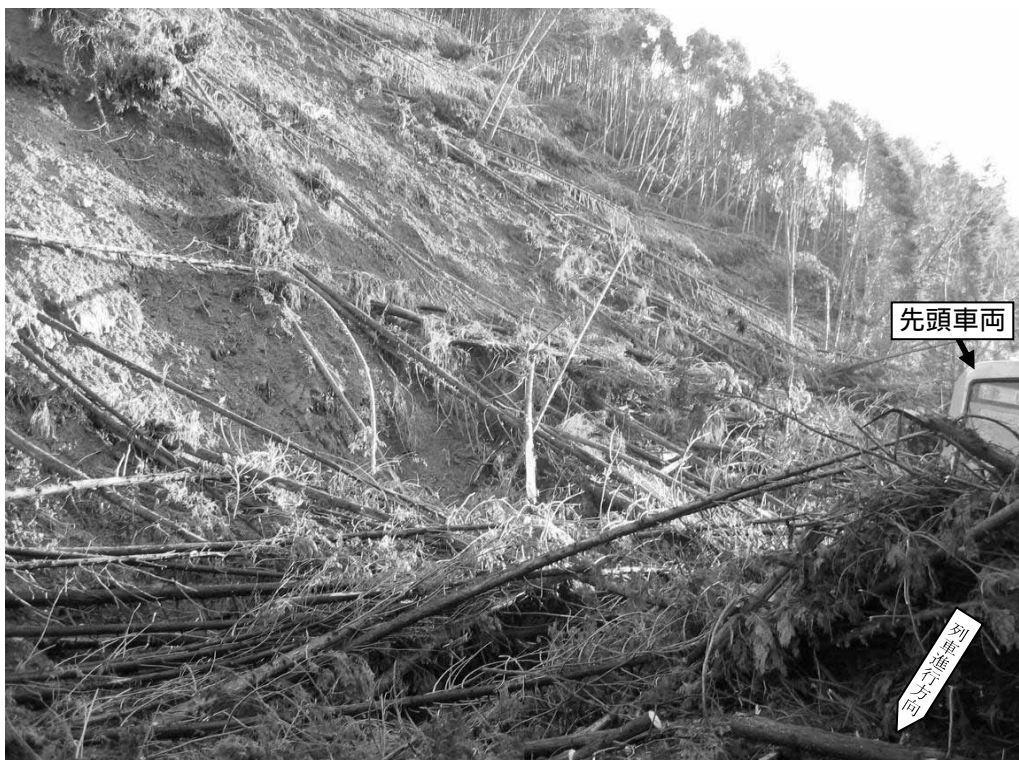
写真2 斜面の状況

本件斜面は、新庄川右岸の北西向き山地の斜面で、線路からの高さ約100m、勾配は1：0.8（約51°）及び1：0.7（約55°）の斜面で構成されており、檜が植栽されている。

- (1) 2.5.2(4)に記述したとおり、本件斜面で連続的に倒木が発生し、表層土が露出していたこと、及び2.6.1に記述した降雨の状況から、本件斜面の崩壊は、表層土に雨水が浸透し、安定性を低下させ、表層崩壊を起こしたものと考えられる。
- (2) (1)に記述した表層崩壊により崩落した土砂と、本件斜面の上部から中間部にあった倒木により、中間部から下部付近の樹木がなぎ倒されて倒木となり、それらの倒木の一部が線路内へ滑落したものと考えられる。

線路内へ倒木が滑落したことについては、本件斜面で表層崩壊が起き、それによって崩落した土砂と本件斜面上部から中間部にあった倒木により、中間部から下部付近

5.1 津山鉄道部は、本件斜面の復旧工事を行い、緊急対策として倒木を撤去した後、仮受防護ネット及び仮設防護柵を設置した。

なお、恒久対策については、本件斜面の管理者と協議が整った後に講ずることとしている。

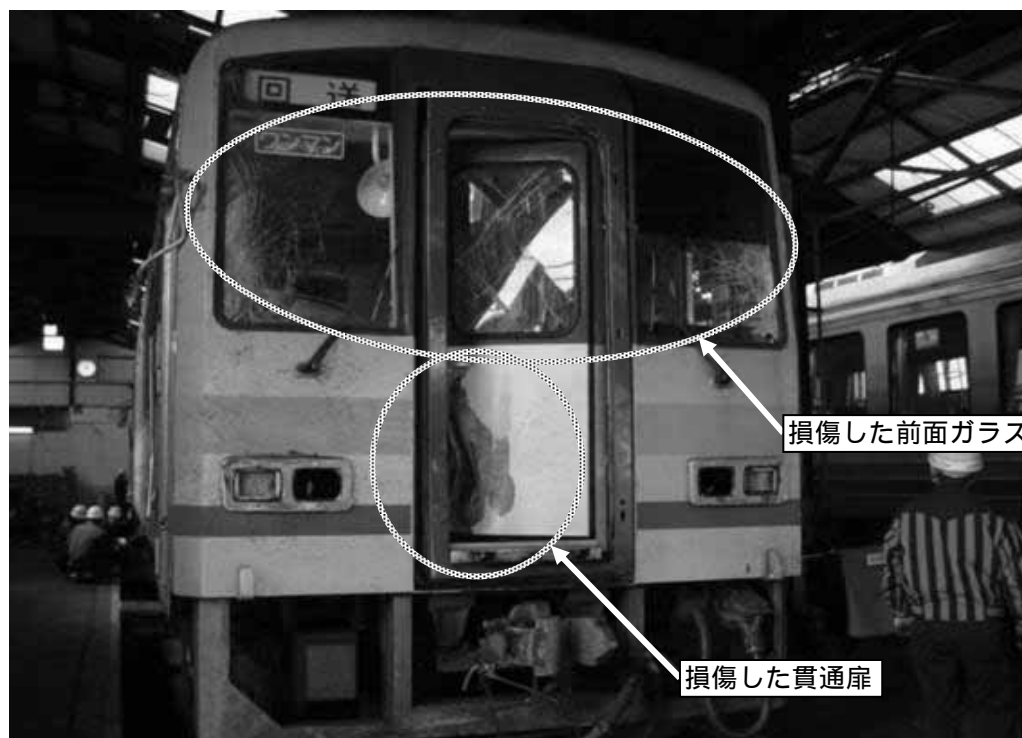
写真4 車両の損傷状況

先頭車両の前面貫通扉及び前面ガラス等が損傷していた。
