鉄 道 事 故 調 査 報 告 書

福井鉄道株式会社福武線三十八社駅～浅水駅間
列車脱線事故（踏切障害に伴うもの）

鉄道事故調査報告書

事故種類：列車脱線事故（踏切障害に伴うもの）

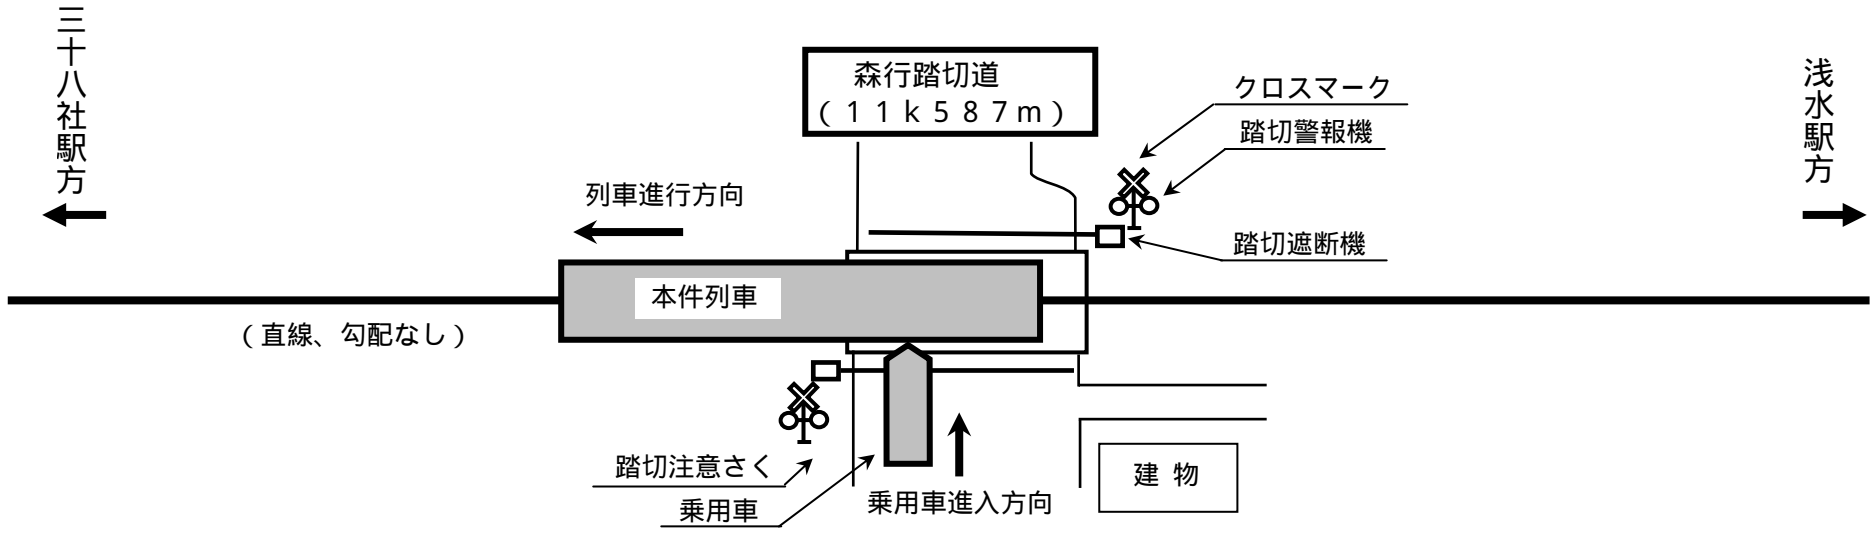
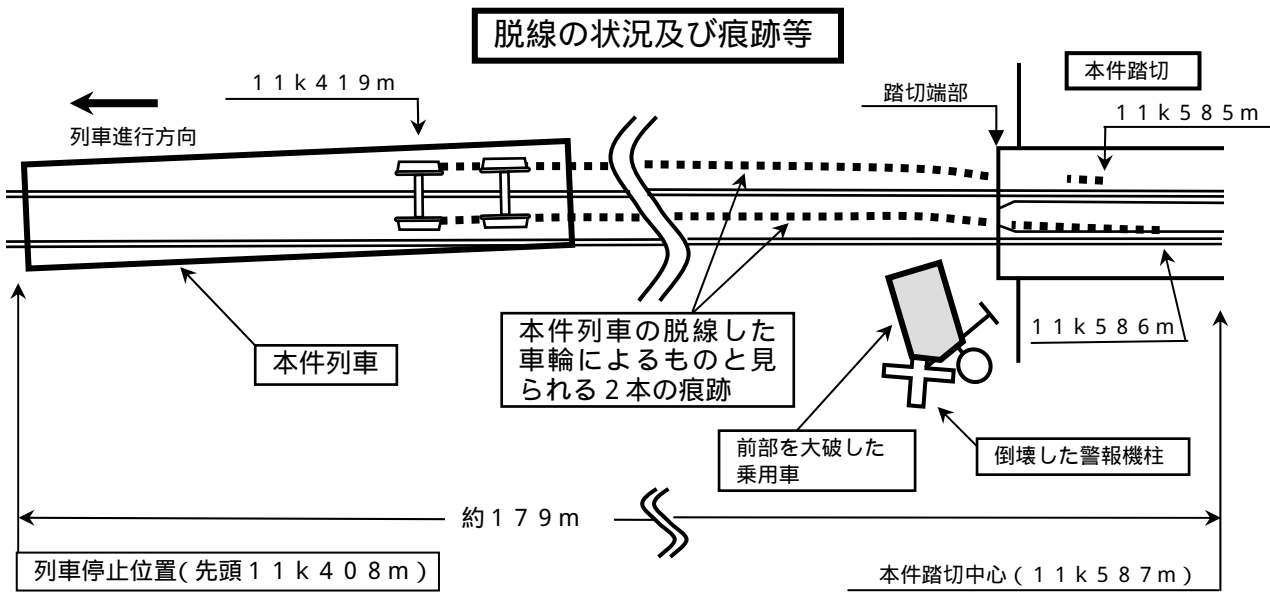
付図3 事故現場略図

- (1) 本件踏切の位置は、武生新駅起点 1 1 k 5 8 7 m (以下「武生新駅起点」は省略する。) であり、踏切種別は第 1 種踏切道 (踏切遮断機及び踏切警報機が設置されている踏切道) で、遮断方式は全遮断 (道路の幅員全体を遮断する方式) である。
- (2) 現場調査において、踏切警報機赤色せん光灯の点滅を、乗用車が走行してきた道路の本件踏切から約 1 0 0 m 手前で確認できた。
- (3) 乗用車進入側にあった折損した遮断かんには、同社の「運転保安設備実施基準」において遮断かんに設けることとされている 2 個以上の赤色灯又は赤色の反射テープ等が設けられていなかった。
なお、本件踏切には踏切照明は設置されていなかった。また、本件踏切付近には街路灯もなく、民家等が数軒ある状況であった。
- (4) 本件列車は、後台車の全 2 軸とも右へ約 0.5 m 脱線し、先頭が 1 1 k 4 0 8 m で停止していた。
- (5) 本件踏切内のガードレール頭頂面及び踏切の舗装上並びに本件踏切端部から 1 1 k 4 1 9 m までのまくら木上に、車輪フランジによるものと見られる痕跡があった。

3.3 本件列車の運転士の口述並びに2.7(4)及び(5)に記述した脱線した車輪によるものと見られる痕跡から、乗用車が本件列車の左側面後部に衝突したことにより、本件列車の後台車の全2軸が右へ脱線したものと推定される。

同社は、本事故の発生後、本件踏切の遮断かんに赤色の反射テープを貼るとともに踏切照明を設置した。

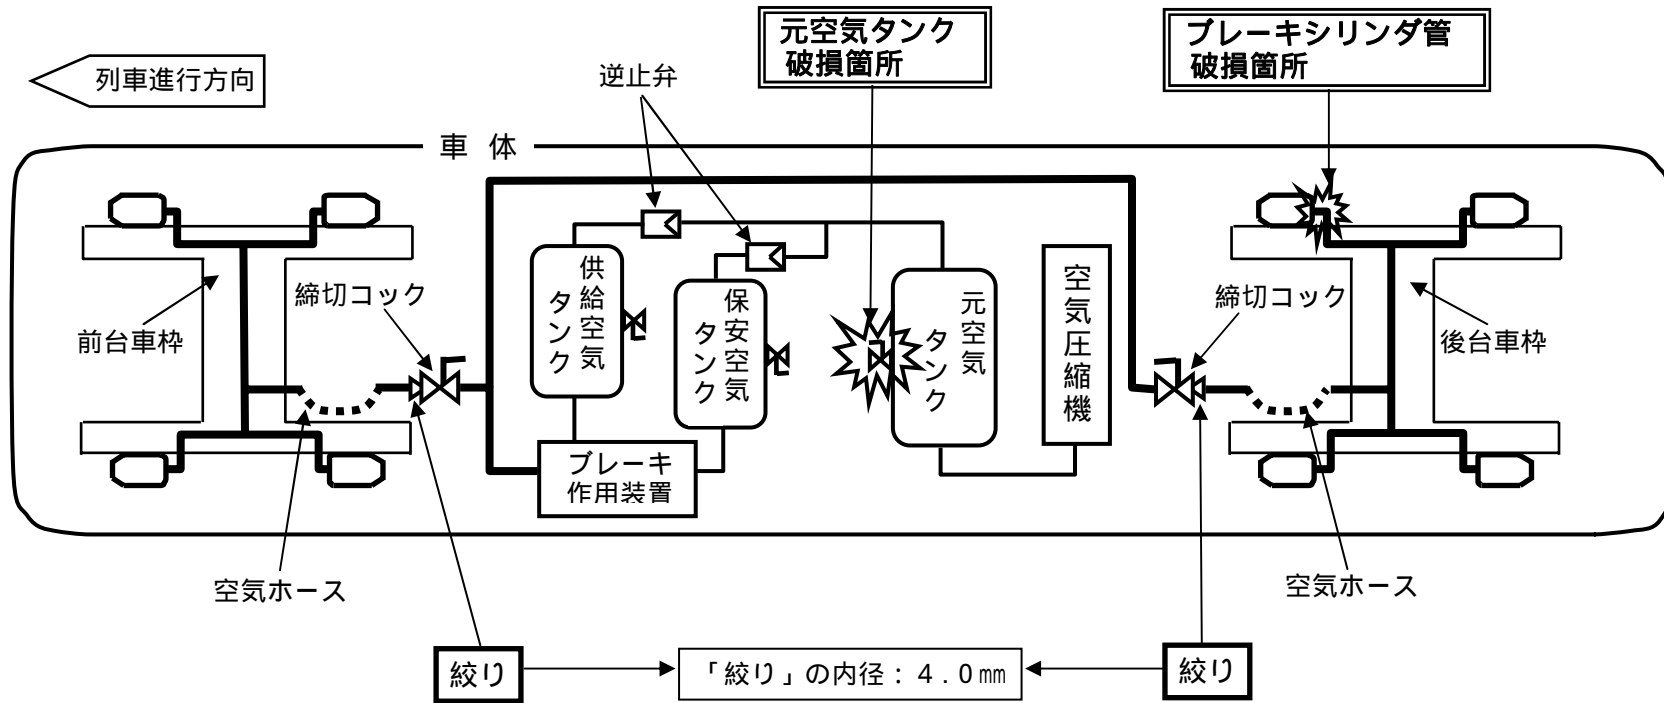
付図4 ブレーキ関係空気配管略図

この車両の元空気タンクと供給空気タンク³とを結ぶ管の途中には逆止弁が設けられており、元空気タンクが破損し圧縮空気が漏れた場合でも、供給空気タンクの圧縮空気が元空気タンクへ逆流しない構造になっている。

また、ブレーキシリンダ管については、管が途中で二つに分岐し、一方が前台車、他方が後台車に繋がっている。この分岐と各台車との間に管の一部を細くしたいわゆる「絞り」が設けられており、一方の台車のブレーキシリンダ管が損傷しその台車のブレーキが作動しない場合でも、他方の台車のブレーキは作動する構造になっている。

同社の報告によれば、事故後に試験的に後台車側の絞りと後台車のブレーキシリンダ管との間にある空気ホースを外し、ブレーキシリンダ管の破損状況を模擬した後、元空気タンクの排水コックから圧縮空気を排気しながら、非常ブレーキを作動させたところ、ブレーキシリンダ圧力が低下しブレーキ装置が制動力を失うまで約5秒であった。

また、上記と同様に空気ホースを外した状態において、元空気タンクの圧縮空気が排気せずに、非常ブレーキを作動させたところ、ブレーキシリンダ圧力が低下しブレーキ装置が制動力を失うまで50秒以上あった。

3.4 2.3(2)に記述したように元空気タンク及び後台車のブレーキシリンダ管が破損し、後台車の車輪に作用するべきブレーキが作動しない状況であった。仮に元空気タンクのみ破損した場合、2.5(2)の前段に記述した逆止弁により供給空気タンクの圧縮空気が漏れない構造となっているため、非常ブレーキは所定どおり作動する。また、仮に後台車のブレーキシリンダ管のみ破損した場合、2.5(2)の後段に記述した「絞り」の効果並びに空気圧縮機及び元空気タンクから圧縮空気が継続して供給されることから、制動距離は長くなるものの、停止するまでの間は前台車のブレーキは作動するものと考えられる。しかし、仮に元空気タンクとブレーキシリンダ管が同時に破損した場合、空気圧縮機等からの圧縮空気は元空気タンクの破損箇所から漏れるためブレーキシリンダに供給されず、また、供給空気タンクの圧縮空気はブレーキシリンダ管の破損箇所から漏れるため、「絞り」の効果で一時的にはブレーキは作動するもののごく短時間で制動力は無くなるものと考えられる。

3.6 本事故では、ブレーキ装置に係る元空気タンクとブレーキシリンダ管等の2ヶ所が破損したため、ブレーキ装置が作動しない状況となった。このような状況の再発を防止するためには、1両編成で運行する列車のブレーキ装置に係る空気配管については、「絞り」を設けるだけでなく、更に重要部位の防護等の対策を行うことが望ましい。

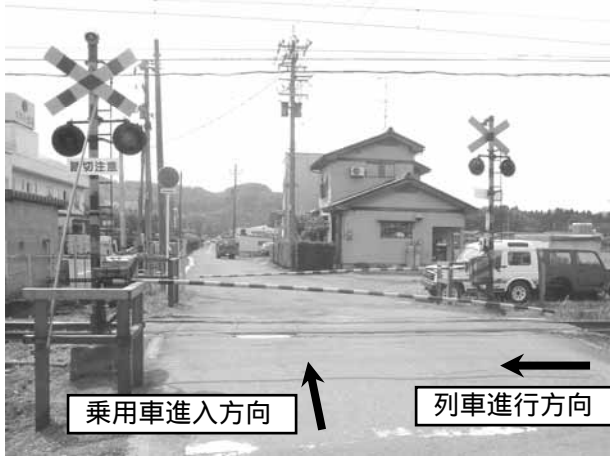
写真1 本件踏切の状況

(1) 左側の踏切警報機及び踏切遮断機が倒壊し、同踏切遮断機の遮断かんが折損した。

3.1 運転士及び運転者の口述から、本件踏切の踏切警報機及び踏切遮断機は、正常に作動していたものと推定される。

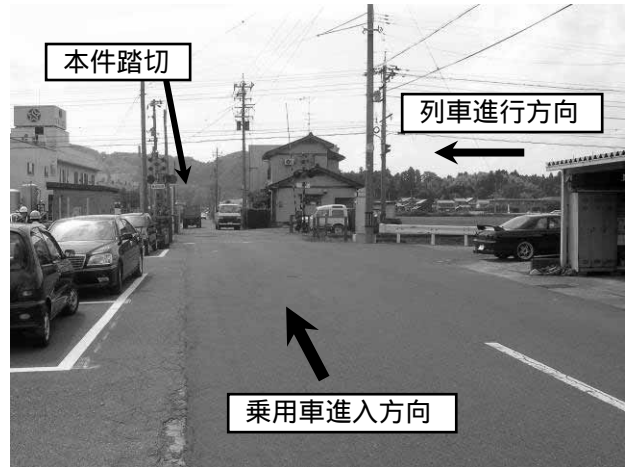
写真2 乗用車進入方向から本件踏切の見通し状況

3.2 乗用車の運転者の口述及び 2.3 (2) に記述した本件列車の損傷状況から、運転者が本件踏切の踏切警報機の鳴動に気付かず、また、遮断かんが降下していることに気付くのが遅れたことにより、本件列車が通過中の本件踏切内に乗用車を進入させたため、乗用車が本件列車の左側面後部に衝突したものと推定される。

なお、2.7 (3) に記述したとおり、遮断かんには赤色灯又は赤色の反射テープ等が設けられていなかったが、このことが遮断かんの降下に気付かなかったことに関与したかどうかは、明らかにすることができなかった。

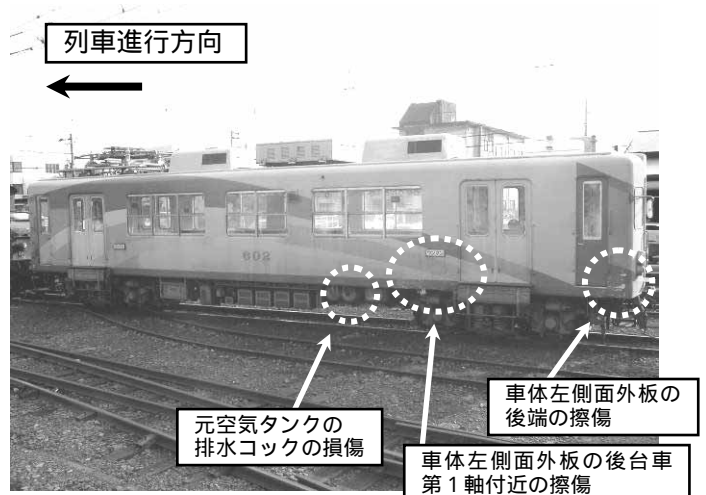
写真4 車両の損傷状況(1)

(2) 本件車両の車体左側面外板の後台車第1軸付近及び後端に擦傷があった。

また、車両左側中程の床下にある元空気タンク¹の排水コック等が損傷し、また、後台車第1軸右側車輪のブレーキシリンダ管²が破損していた。

3.5 本件列車の破損したブレーキシリンダ管は、乗用車が衝突した側の反対側であった。それが破損に至った経過については明らかにすることができなかった。

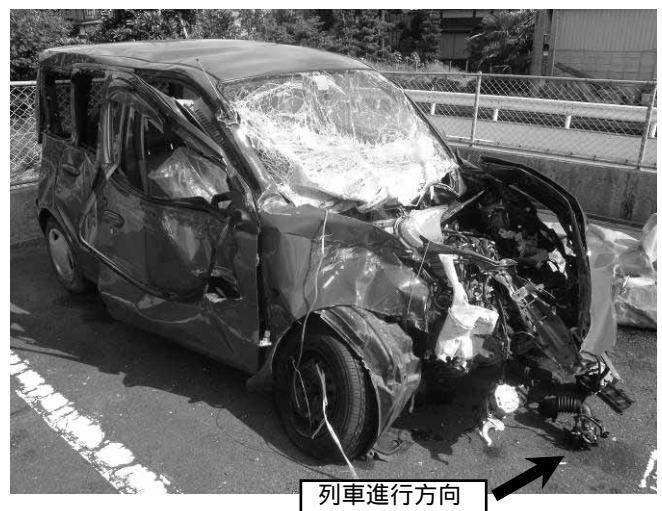
写真6 乗用車の損傷状況

(3) 乗用車の前部が大破した。
