鉄 道 事 故 調 査 報 告 書

東海旅客鐵道株式会社 中央線贄川駅～日出塩駅間 列車脱線事故

東海旅客鉄道株式会社中央線贄川駅～日出塩駅間
列車脱線事故

発生日時：平成16年10月21日 0時17分ごろ

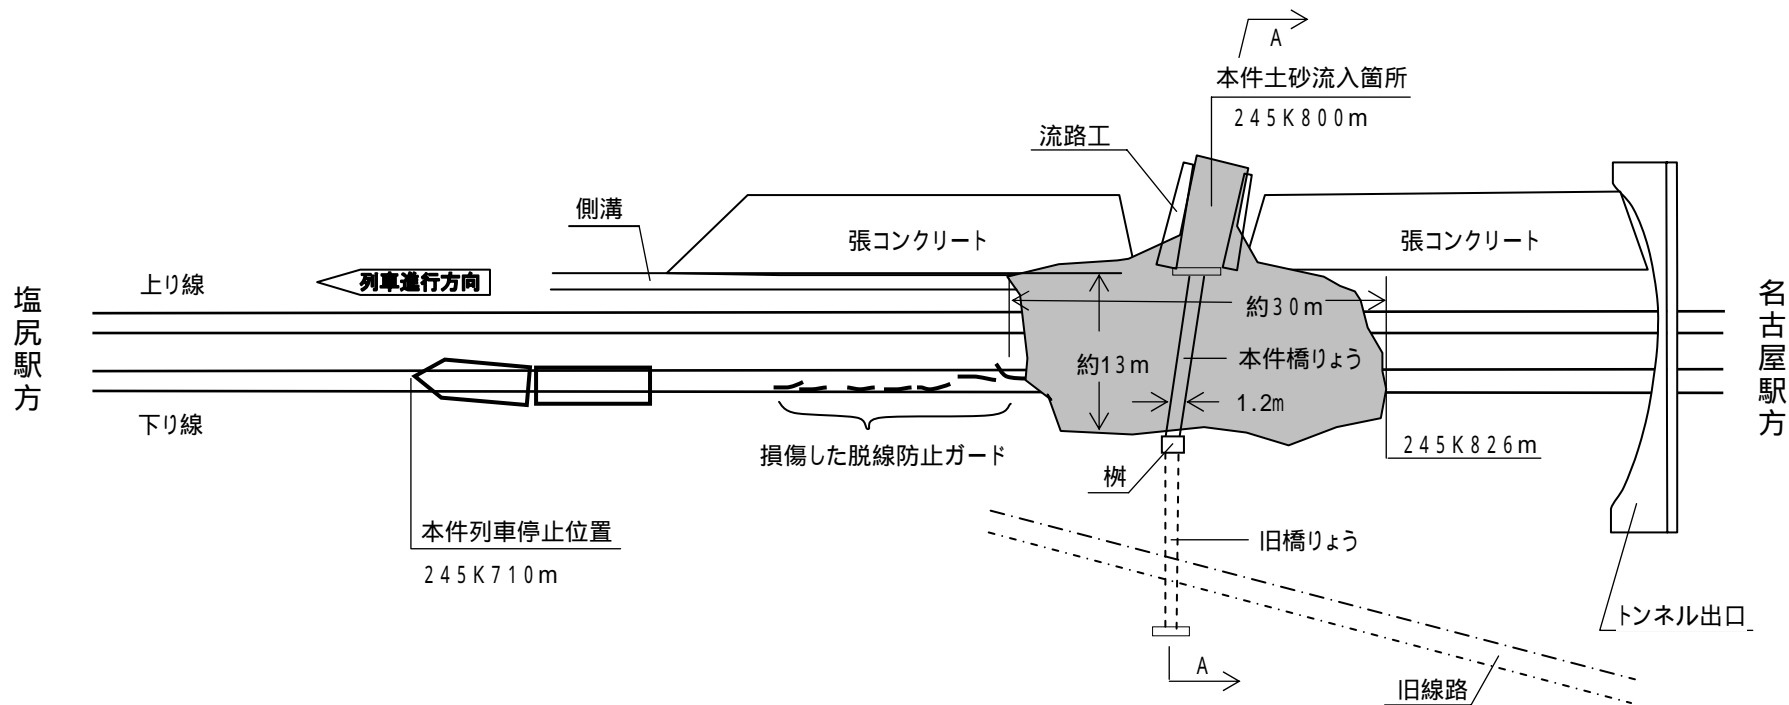
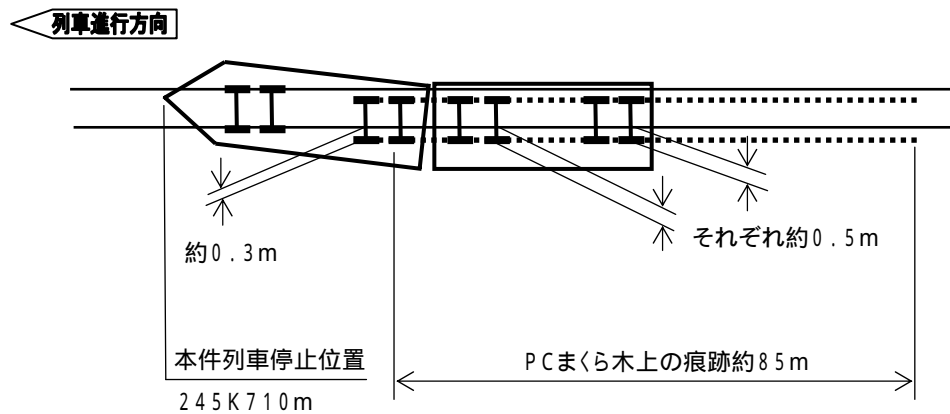
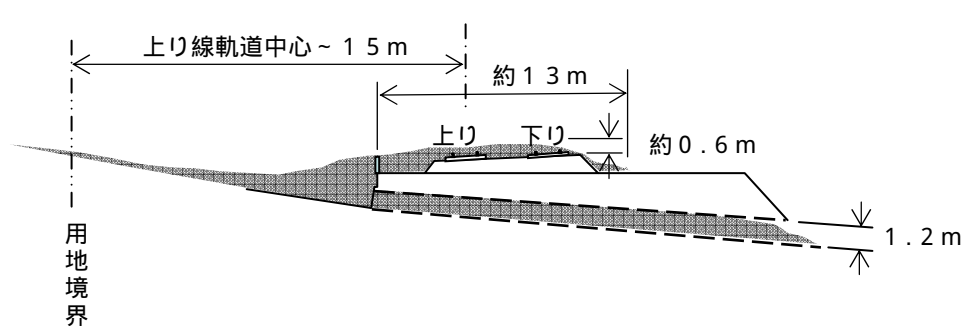
付図3 事故現場略図

線路内のまくら木には、東京駅起点245k810m(以下「東京駅起点」を省略。)付近から約85mにわたり、本件列車が脱線しながら走行した際に生じたと見られるフランジ痕があった。

脱線防止ガードは、下り線の245k864mから433mまでの区間の内軌及び外軌側に設置されていたが、本件土砂流入箇所から塩尻駅方に向かって10本が損傷していた。

中之沢トンネル出口付近の右側山地斜面の溪流(以下「本件溪流」という。)から土砂が流出し、本件土砂流入箇所へ流入したが、その土砂の量は約230m³であり、245k826m付近から796m付近までの線路上に堆積していた。

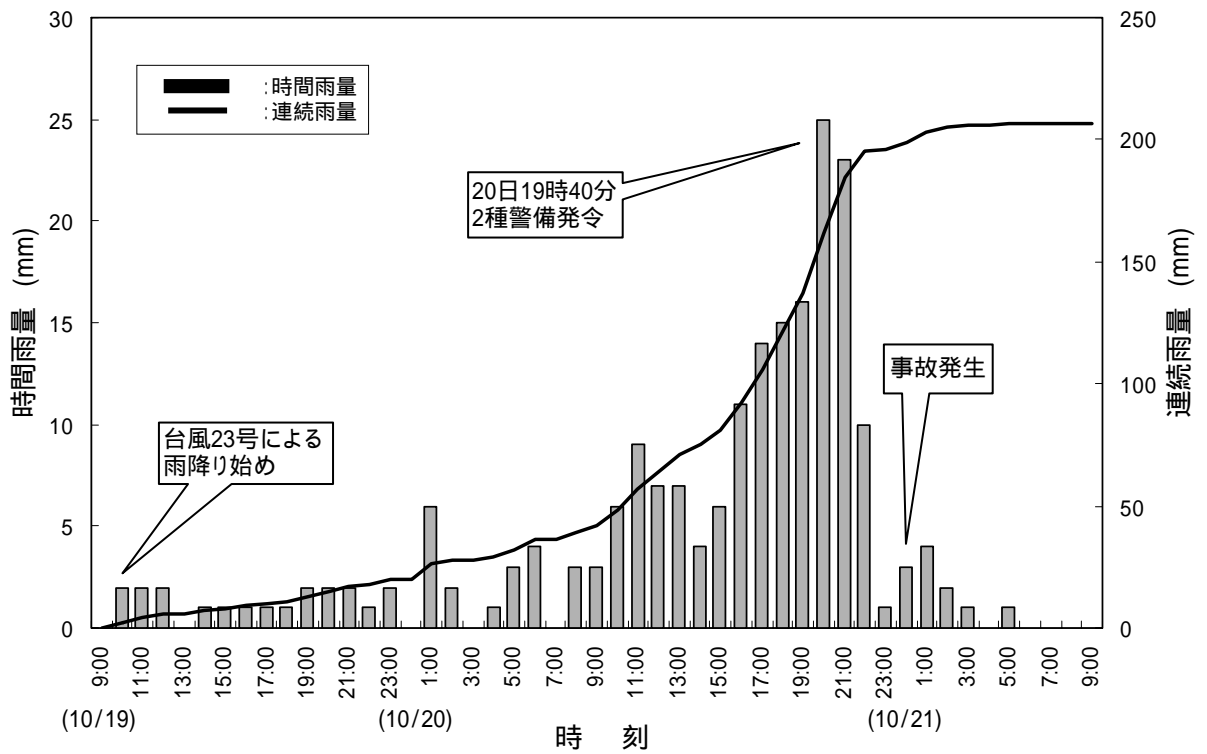
付図4 贅川駅雨量計の時間雨量と連続雨量の推移

事故現場の南西約3kmに位置する贄川駅に設置されている同社の雨量計の記録によれば、事故の前々日19日の9時から降り始めた雨は、事故前日20日の24時までに、最大時間雨量²25mm、連続雨量³199mmを記録しており、事故当日21日の0時～1時までの時間雨量は4mmであった。

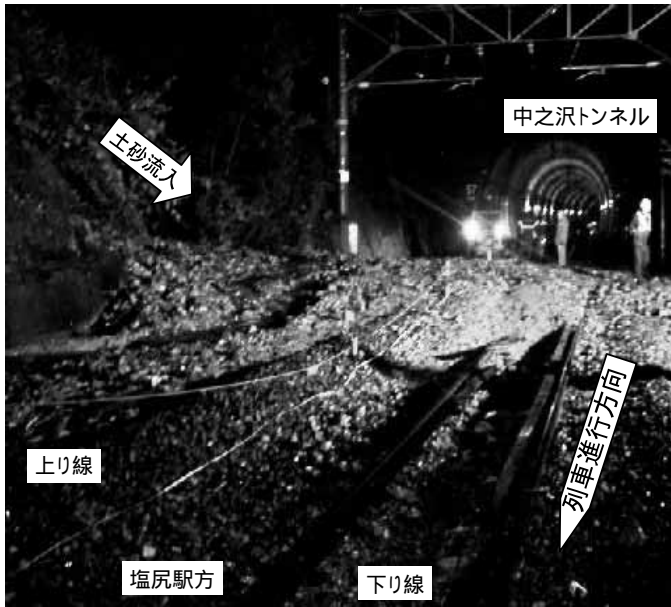
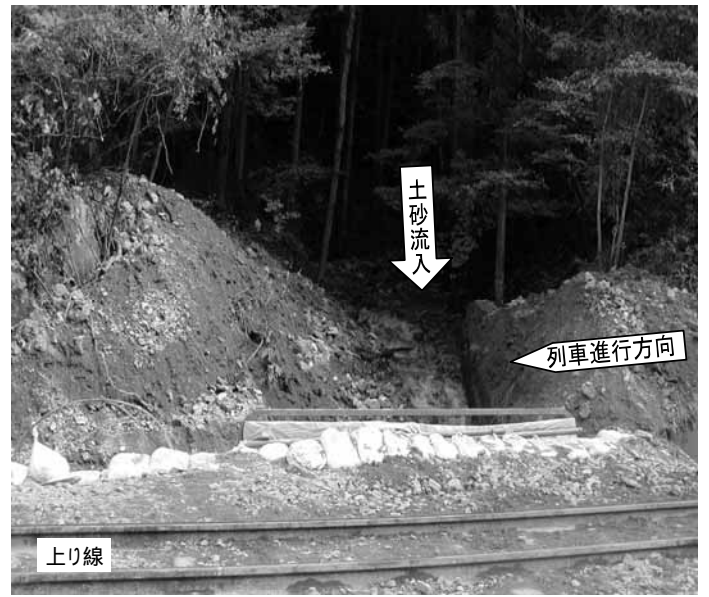
写真1 本件土砂流入箇所状況

2.6.1(3)に記述したように本件橋りょうは、その径間が狭く、高さも低いので、本件橋りょうに一気に押し寄せた土砂を下流方へ流すことは困難な状況であったと考えられることから、この土砂が本件橋りょう下の空間を詰まらせ、線路上に土砂が流入し、線路を埋没させ堆積していたものと推定される。

なお、本件溪流の溪床には、依然として堆積物が存在するため、同様の土砂が流入する可能性が考えられることから、砂防堰堤や土砂の流入を検知するセンサー等を設置することが望ましいと考えられる。また、本件溪流と同じ状況の溪流についても同様である。

5.1 同社は、本件溪流の出口付近に、砂防堰堤、簡易柵及び土砂の流入を検知するセンサーを設置した（平成 17 年 3 月竣工）。

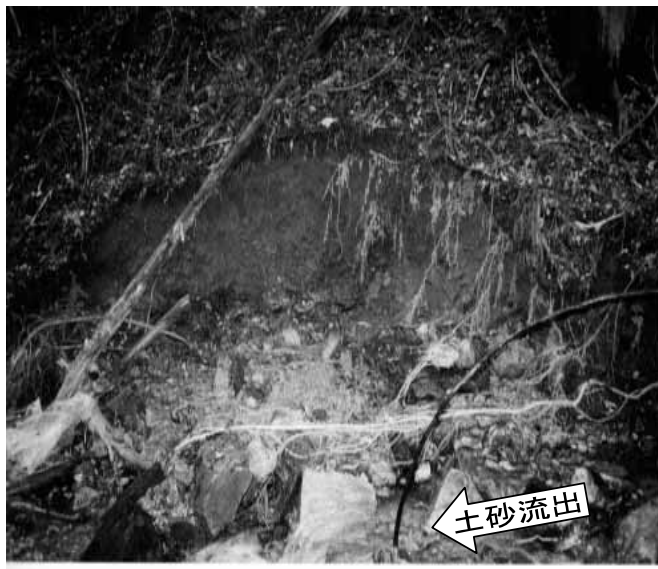
本件土砂流入箇所から上流65m付近

本件土砂流入箇所付近の線路は、山地内を流れる奈良井川河岸の段丘に敷設されている。本件渓流の溪床幅は約4～5m、溪岸ののり面勾配は約50°～60°、溪床の平均勾配は約16°である。また、溪床には直径数十cm大の岩塊が堆積し、下流では今回流出したと思われる杉の倒木が数本見受けられた。

なお、溪岸に小規模な崩壊箇所や湧水箇所が数箇所見受けられた。

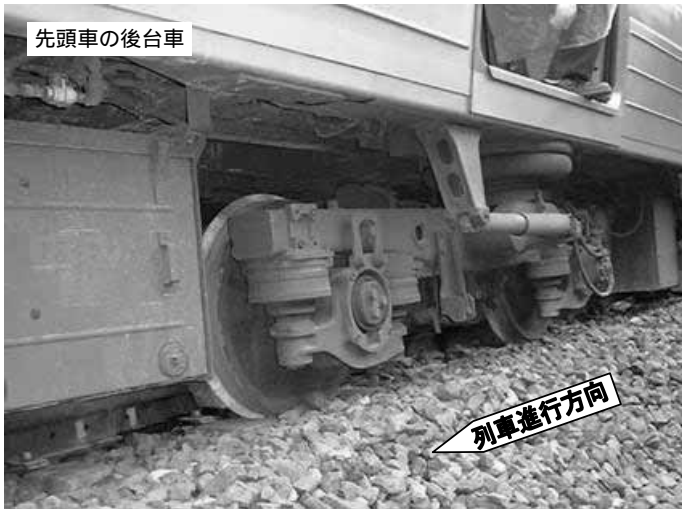
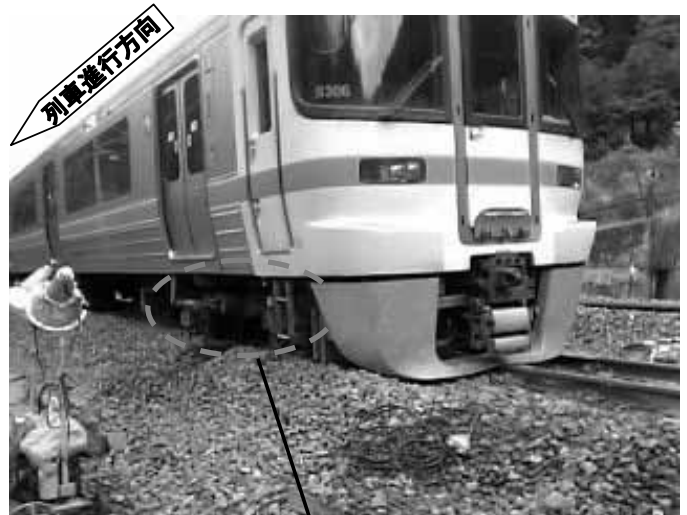
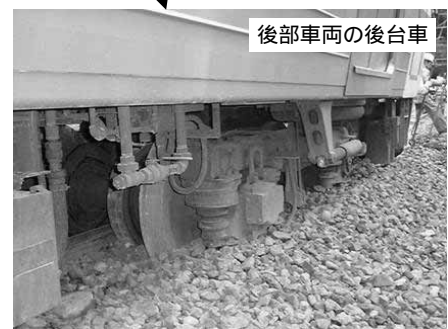
写真2 脱線現場の状況

- (1) 本件溪流は、標高1,200m前後の山地から注ぐ溪流であり、本件橋りょう下を経て奈良井川へ流れ込んでおり、平常時の水位は約5cmである。また、本件溪流には、砂防堰堤⁴などの土砂の流入対策はなかった。
- (2) 本件溪流から流入した土砂は、本件橋りょう下の空間を詰ませた上に線路を埋没させ、線路上に堆積していた。また、本件橋りょう下の空間が詰まったために溢れた大量の流水が線路脇を塩尻駅方へ流れていた。
- (3) 事故後の本件列車の停止位置は、先頭245k710m、最後尾245k750mであり、先頭車両の後台車全2軸が左へ約0.3m、後部車両の全4軸が左へ約0.5m脱線していた。
- (4) 事故前日、本件土砂流入箇所付近を直前に通過した上り列車(日出塩駅発22時06分頃)及び下り列車(贄川駅発19時47分頃)の乗務員から、線路上への土砂流入等の報告はなかった。

本件列車は、線路上に堆積していた土砂に乗り上げ、先頭車両の後台車全2軸及び後部車両の全4軸が左へ脱線したものと推定される。

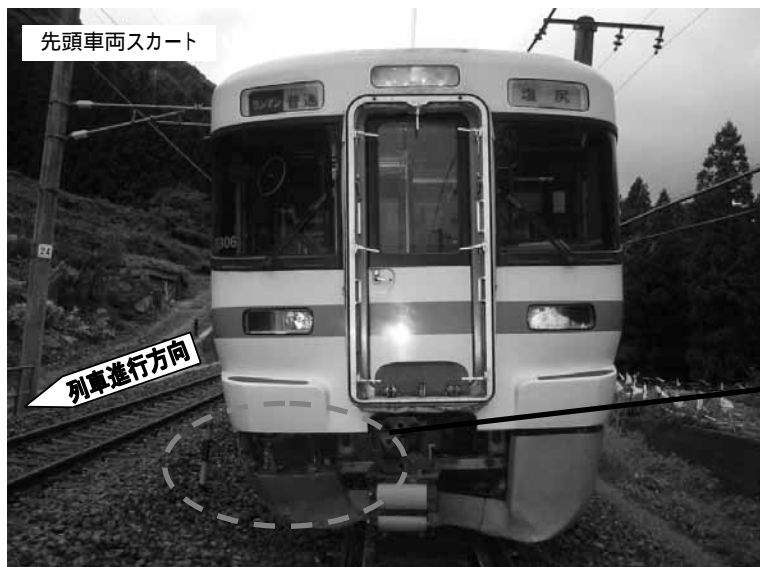
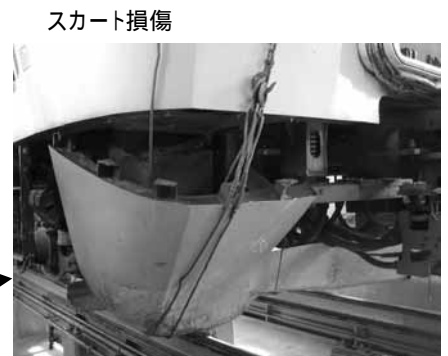
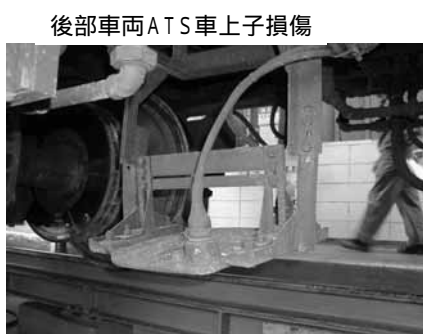
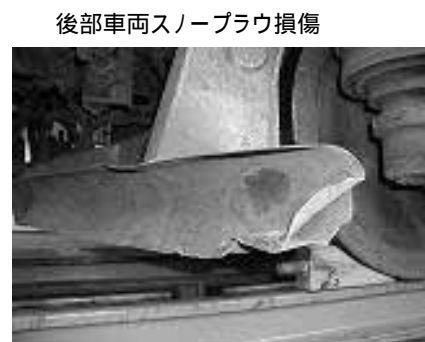
写真3 車両の損傷状況

先頭車両の前面下部のスカート及びスノープラウ並びに先頭車両及び後部車両の床下機器が損傷していた。
