鉄道事故調査報告書

東海旅客鉄道株式会社飯田線羽場駅～伊那新町駅間
列車脱線事故

発生場所：長野県上伊那郡辰野町

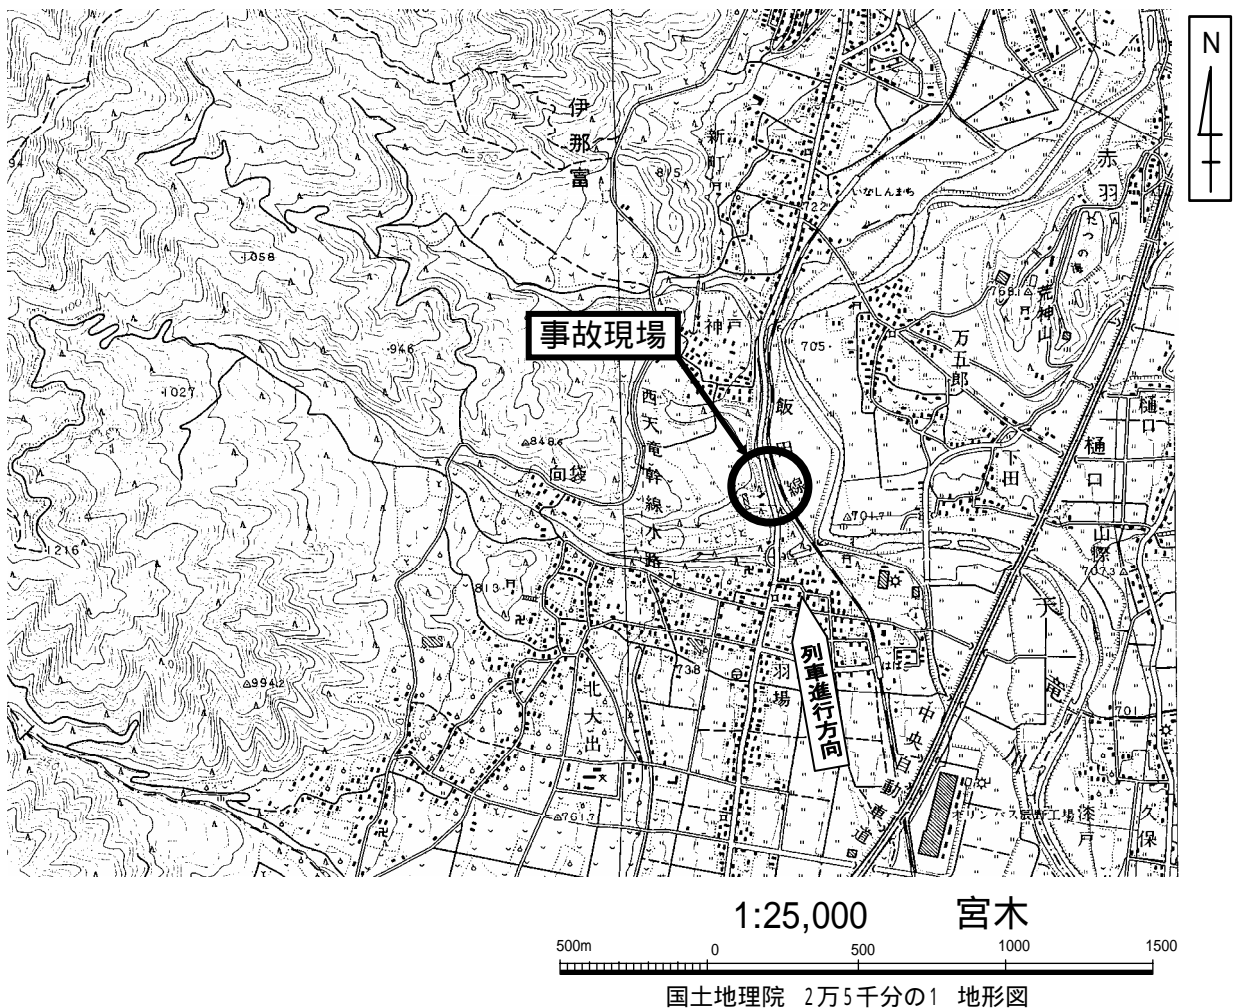
付図2 事故現場付近の地形図

事故現場付近は、天竜川西岸にある^{にれさわやま}楡沢山を中心とした標高1,000m前後の山地のふもとに広がる扇状地と、天竜川が形成した谷底平野との境界部分に位置している。盛土流失箇所を含む192k530m～630m付近は、扇状地を侵食した沢が谷底平野に至る箇所であり、盛土でこの沢を埋めるという立地条件にある。

当該地域は扇状地端部に位置しているため、盛土下の地盤には扇状地堆積物である砂れき層と氾濫堆積物である粘土層とが交互に堆積している。

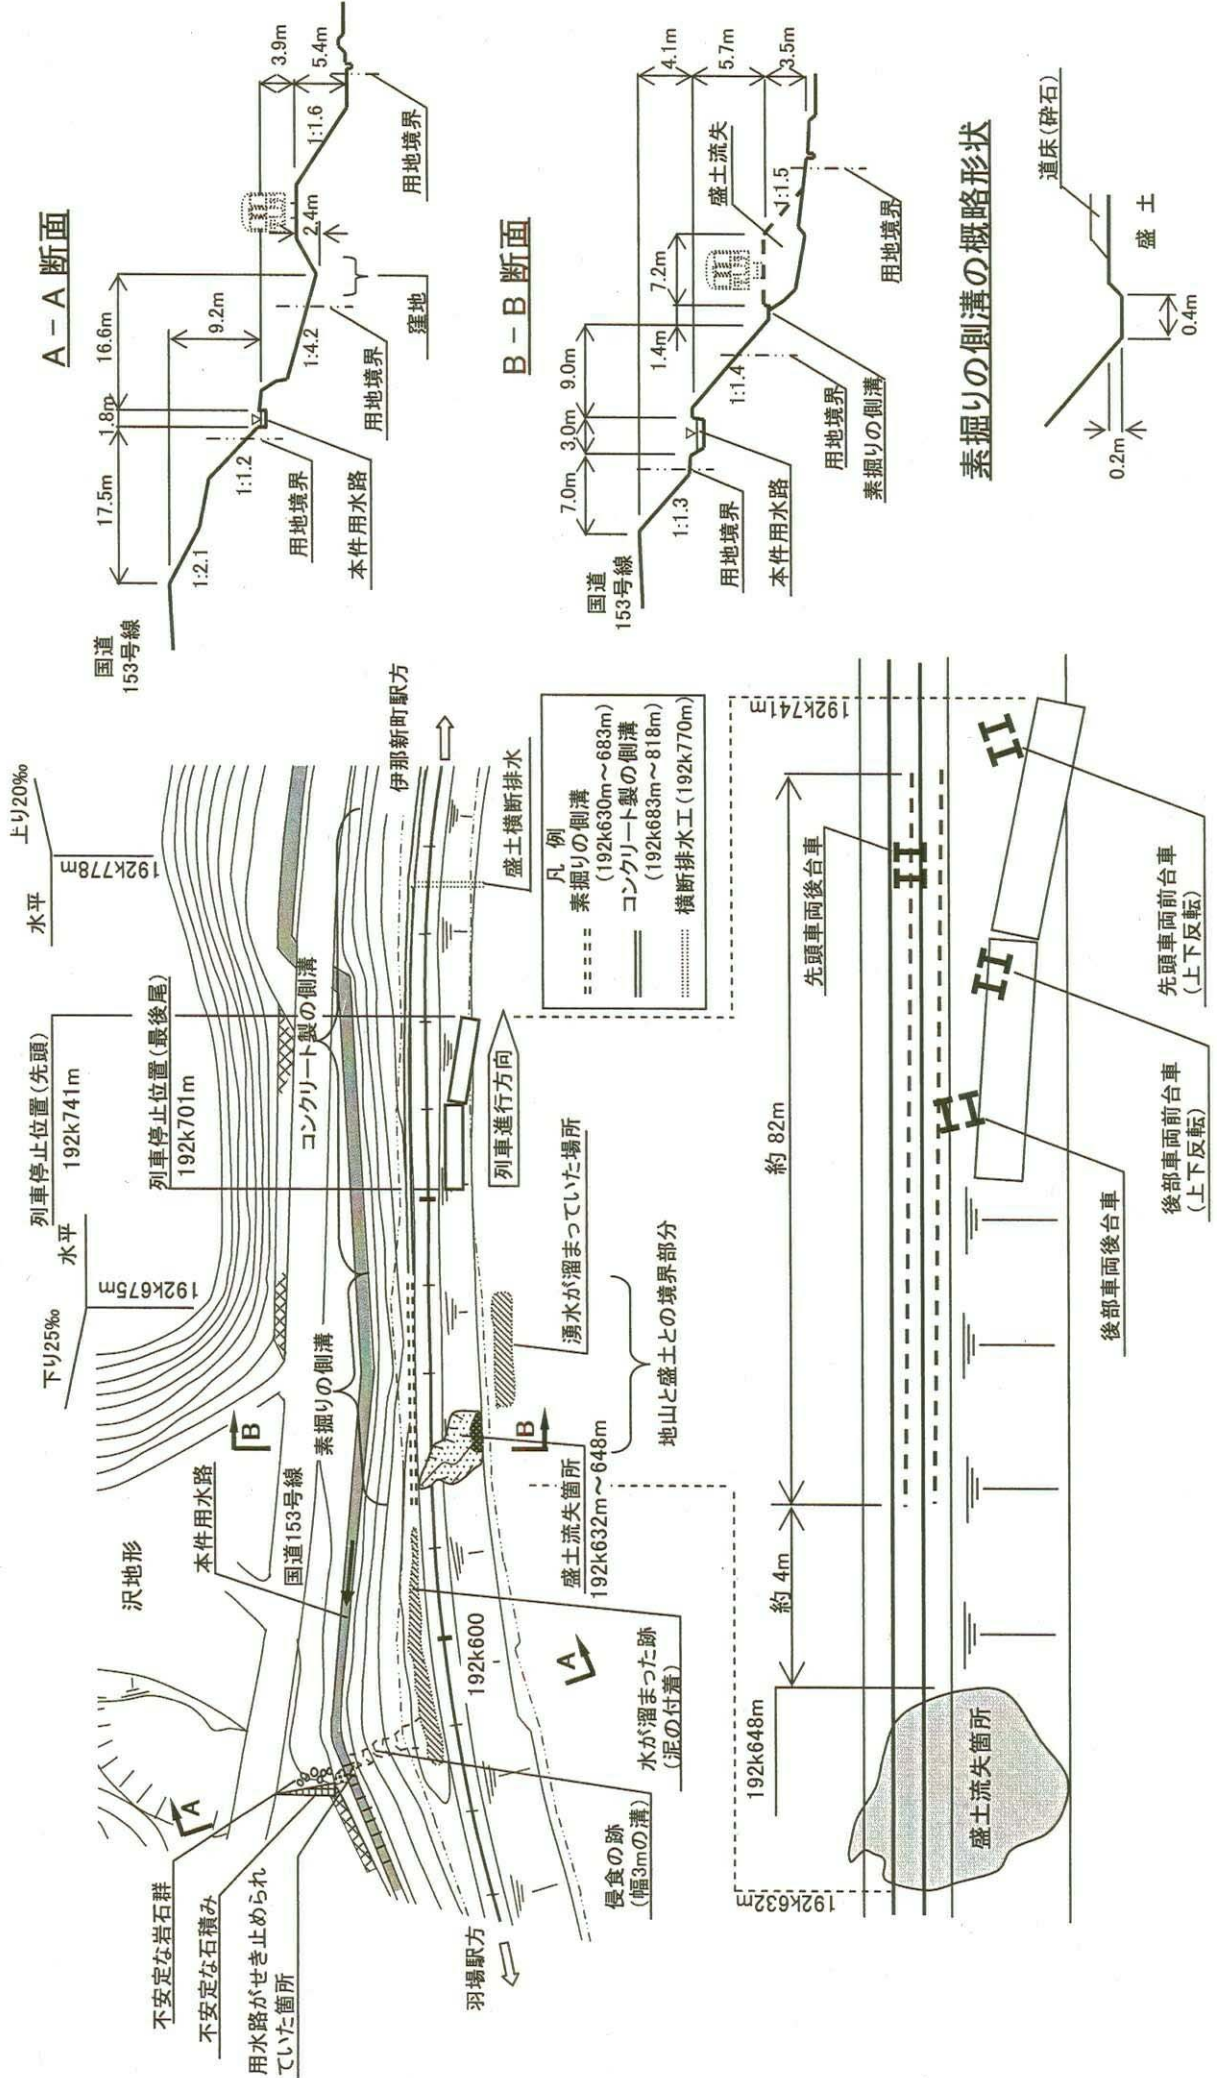
付図4 事故現場略図

- (1) 同社の飯田線のうち、豊川駅から辰野駅までは単線である。事故現場付近は半径400mの右曲線となっており、25%の下り勾配の終点付近にある。事故現場付近から約30m先の豊橋駅起点192k675m(以下「豊橋駅起点」は省略。)に勾配変化点があり、ここから約100mの水平区間を経た後192k778mから20%の上り勾配となる。
- (2) 192k632m~648m間の盛土(以下「盛土流失箇所」という。)から盛土材約250m³が流失し、延長約16mにわたり線路が宙吊りになっていた。盛土流失箇所の底部から湧水があり、また盛土の右側のり尻部分には水が溜まっていた。
- (3) 盛土流失箇所は、約100mの幅に侵食された沢の末端を埋めて構築された盛土区間の一部である。盛土の高さは3.5m、のり面勾配は1:1.5(水平からの角度約34°)である。盛土材は、粘着力が小さいれき混り火山灰質シルトであった。
- (4) 盛土流失箇所を含む事故現場付近の盛土には、排水パイプ等の排水工及び格子枠工等ののり面工は施されていない。また、盛土の左側には192k630m~683mまで素掘りの側溝が設けられ、192k683mから設置されているコンクリート製の側溝に繋がっている。このコンクリート製の側溝は、192k770mにある盛土横断排水工に繋がり、これらの側溝で集めた水を盛土の右側へ排水している。なお、素掘りの側溝は幅約40cm、深さ約20cm、コンクリート製の側溝は幅及び深さ30cmである。また、横断排水工は内径30cmの円筒管である。
- (5) 事故現場付近のレールの種類は50kgNレール、まくら木はPCまくら木で25m当たり36本、道床の種類は碎石でその厚さは200mmである。

(1) 192k652mから約82mにわたって、車輪のフランジや床下機器によるとみられる痕跡がPCまくら木上にあった。

(3) 本件列車は先頭車両及び後部車両ともに盛土の右下方へ転落し、盛土のり尻付近に転覆していた。すべての台車が車体から外れ、先頭車両の前台車及び後部車両の前台車は盛土右側ののり面中腹に、先頭車両の後台車は盛土の上に、後部車両の後台車は盛土右側ののり肩付近にあった。

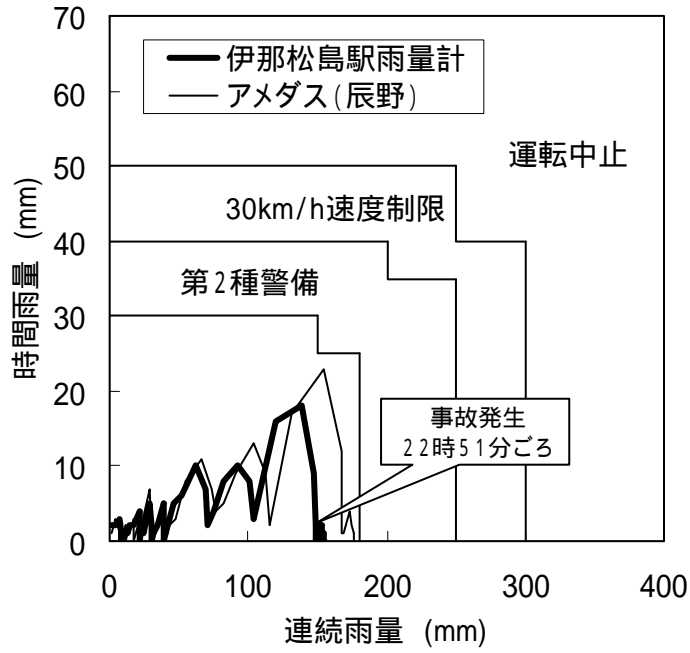
付図5 事故当時の降雨

同社では、「災害時運転規制等取扱細則」にのっとり、規制区間ごとの雨量基準値と、これに応じた警備体制の内容及び運転の取扱いとを定めている。これによれば、伊那福岡駅～辰野駅間には、同一の雨量基準値が定められており、このうち伊那市駅きたとの～北殿駅間では、伊那北駅の雨量計により事故発生の約2時間前に第2種警備体制（要注意箇所重点を置いて、徒歩巡回及び保守用車を用いた巡回を行う。）が発令されていた。一方、盛土流失箇所を含む北殿駅～辰野駅間では、伊那松島駅の雨量計の値が雨量基準値に達していなかったため、事故発生までにいずれの警備体制及び運転規制も発令されていなかった。また、伊那福岡駅～伊那市駅間についても、いずれの警備体制及び運転規制も発令されていなかった。

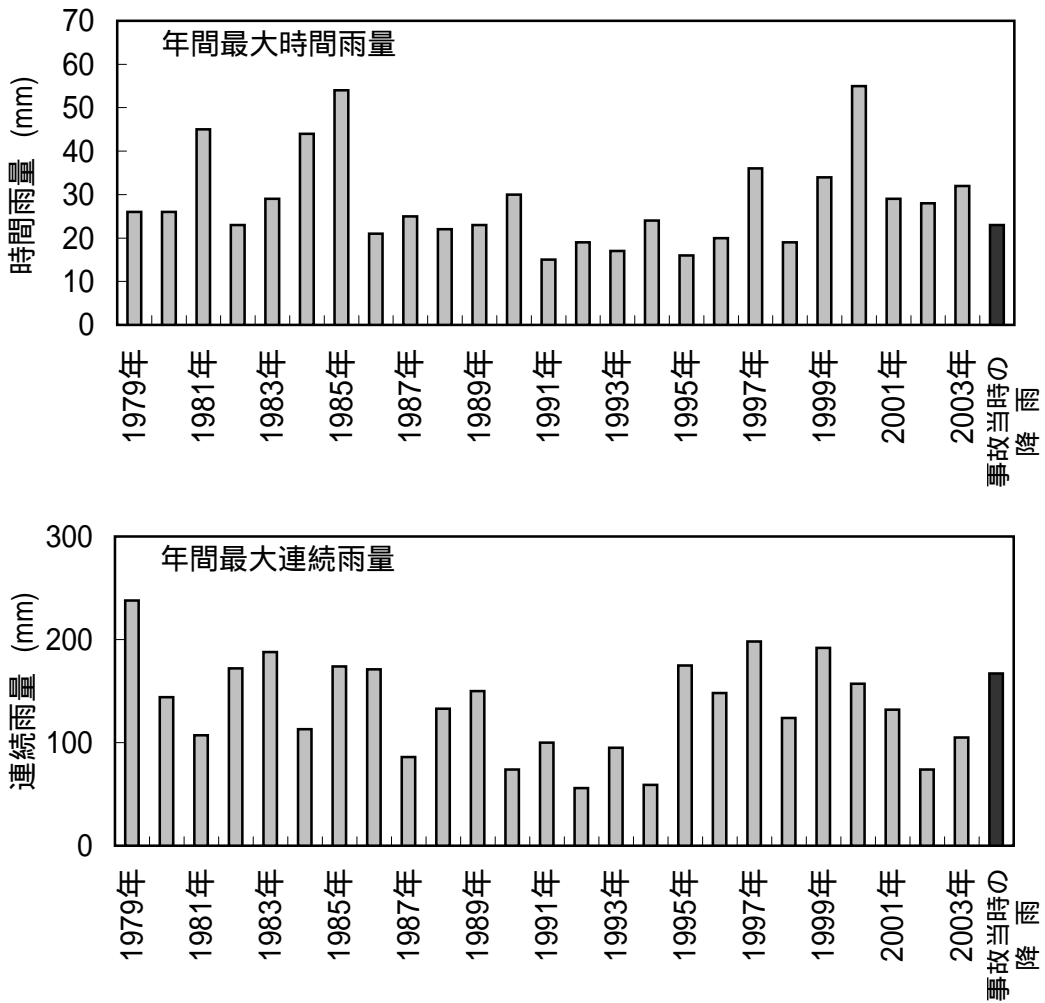
付図6 アメダス(辰野)による過去の降雨実績

2.9.1に記述したように、事故現場に最も近いアメダスでは、事故発生までの最大時間雨量23mm、連続雨量167mmが記録されていた。1979年から2003年までのアメダスの雨量データを基にして、事故当時の降雨の確率年³を求めると、時間雨量としては2年に1度、連続雨量としては5年に1度発生する程度の降雨であった。これらから、当該降雨は過去においても頻繁に発生してきた程度の雨量であったと推定できる。

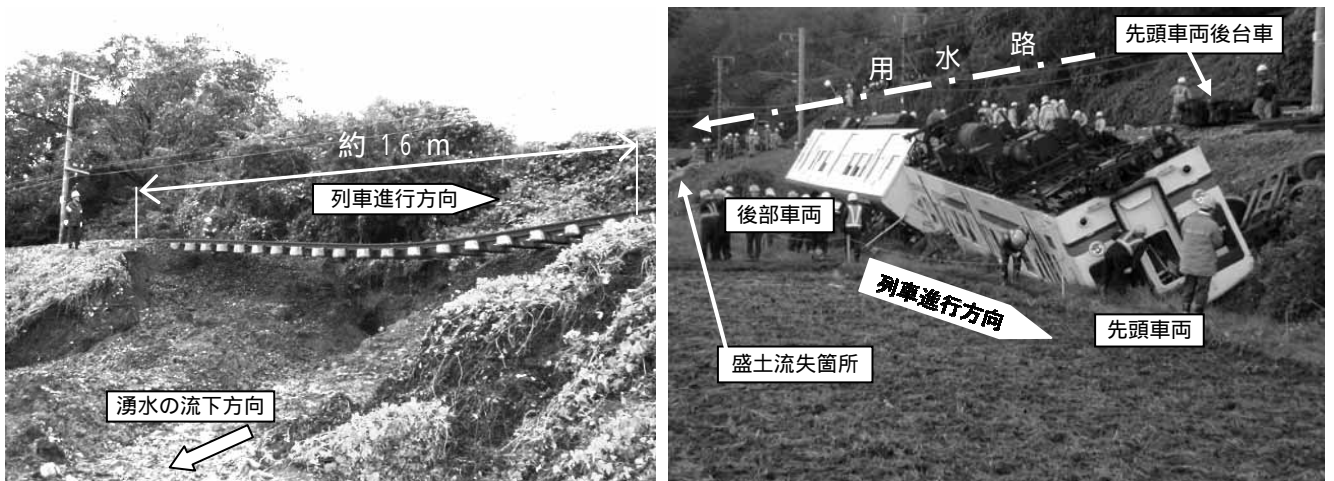
写真1 脱線現場の状況

(1) まくら木130本、締結装置31個が損傷を受けた。

(2) 192k695mの線路右側に設置されていた踏切用ATS受信器の本体及び軌間中央に設置されていた同地上子が損傷した。

上り普通第250M列車が事故現場付近を22時00分ごろに通過してから本件列車が接近するまでの約50分間に、盛土流失箇所から盛土材約250m³が流失して延長約16mにわたり線路が宙吊り状態になったため、この上を走行した本件列車がバランスを崩して全台車が右へ脱線し、車体は盛土下へ転落したものと推定される。

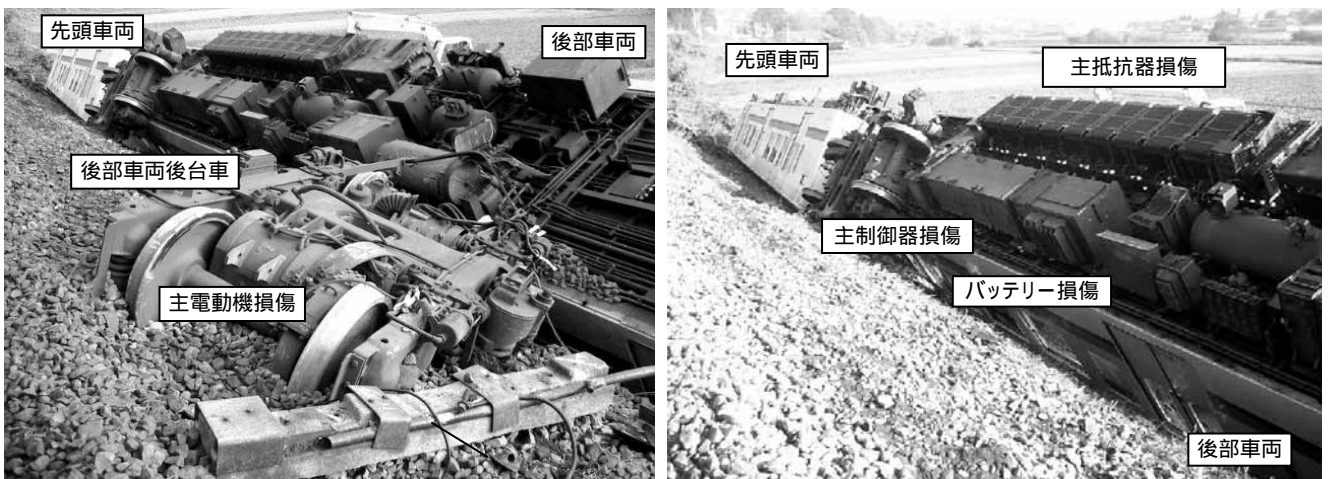
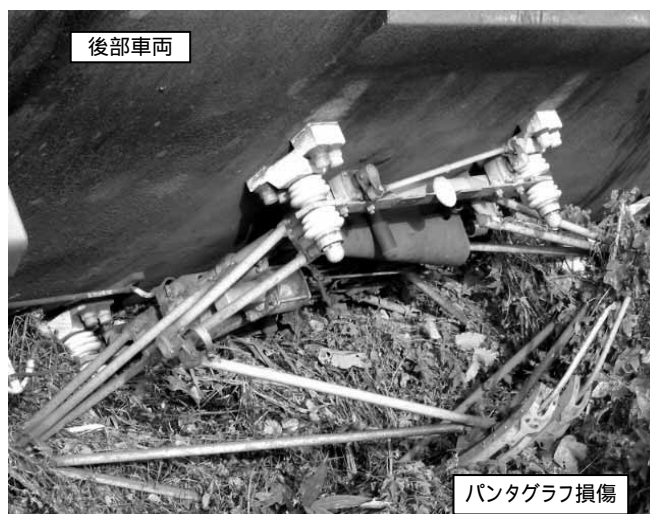
写真2 車両の損傷状況

先頭車両及び後部車両のすべての台車が車体から外れ、先頭車両の前台車及び後部車両の前后台車並びに先頭車両及び後部車両の車体は盛土右側へ転落した。車体は転覆し、これに伴い先頭車両では冷房装置、ブレーキ装置、連結器等が、後部車両ではパンタグラフ、冷房装置、ブレーキ装置等が損傷した。

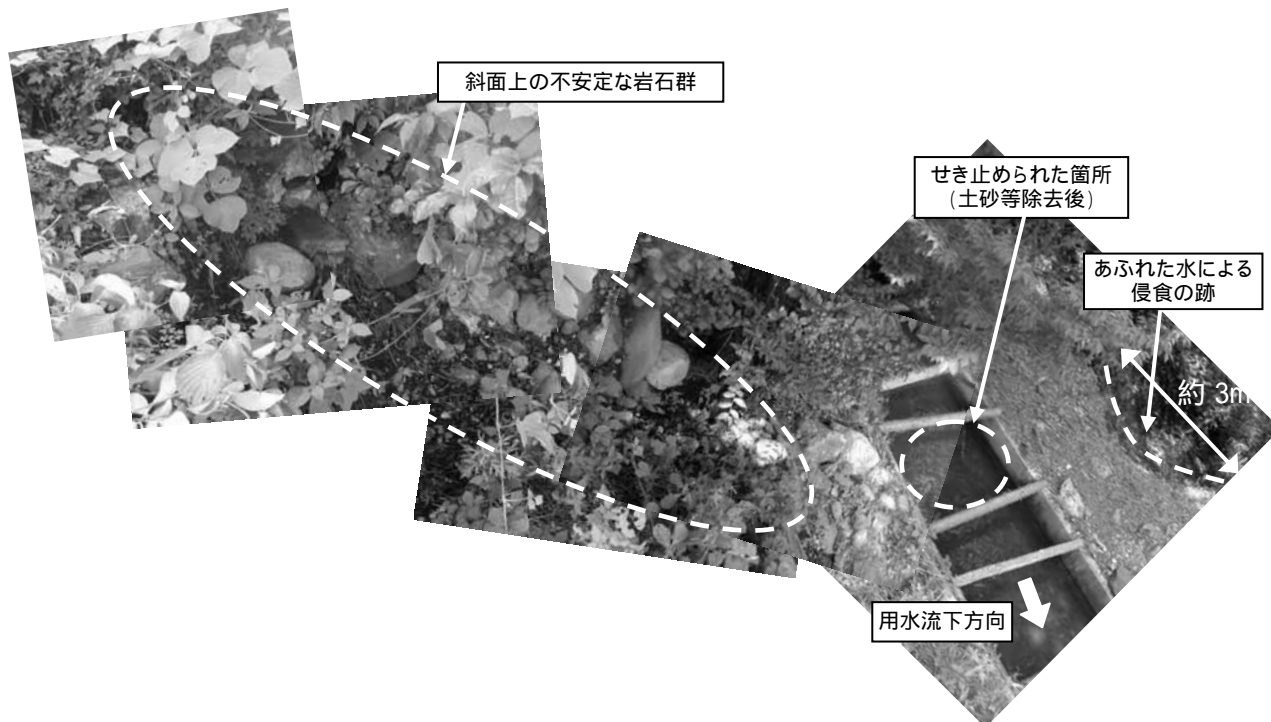
写真3 せき止められた用水路付近の斜面の状況

(4) 用水路と国道の間の斜面は、192k570m付近で切土から盛土に変わり、この境界部分の切土側妻部に石積みが施工されている。この石積みには著しい変状が現れており、非常に不安定な状態にある。また、この妻部に隣接する盛土のり面上には、直径30～40 cm程度の岩石が多数存在している。

(5) 本件用水路は、192k570m付近に落下していた岩石等によりせき止

められていた。また、この箇所の本件用水路より下方の斜面には、水が流下して斜面表面が侵食された跡が幅3m程度の溝状に残されていた。また、この侵食跡がある斜面の下方には線路盛土があり、192k530m～630m間の線路左側は、斜面と線路盛土とに挟まれた部分が窪地状の地形をなしている。この窪地部分に繁茂している雑草には、窪地の最も低い箇所から約1mの高さまで泥が付着していた。

2.10.2(5)に記述したように、192k570m付近で本件用水路が岩石や松丸太によってせき止められていたこと、せき止められた箇所の下方斜面に水が流下・侵食したために形成されたと見られる溝があることから、当該箇所で用水路から用水があふれて斜面を流下したものと推定される。また、斜面に残された侵食跡の大きさ(幅約3m)から、比較的大量の用水があふれたと考えられる。

- (1) 豪雨時における用水路の巡回・点検方法と、雨量に応じた水門の操作基準とを明記した「中井用水 保守水門操作マニュアル」を作成した。
- (2) 不安定な岩石が存在する斜面の所有者に対して、対策を検討するよう要望書（平成17年1月20日付）を提出するとともに、辰野町に対して土砂等の水

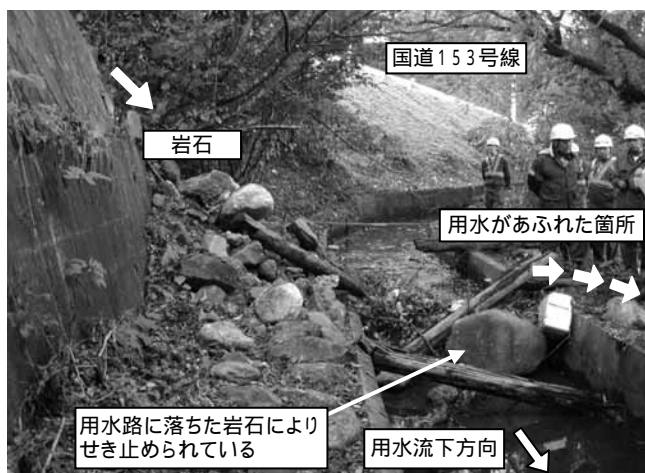
写真4 せき止められた用水路の状況

(6) 192k560m付近における本件用水路の山側側壁が内側へ若干転倒していた。このため側壁の転倒防止を目的とした松丸太が水路内に取り付けられていた。

本事故は、線路に隣接する用水路が岩石等によりせき止められていたため、あふれた用水により盛土が流失し、線路が宙吊り状態になったことから、そこを走行した本件列車が脱線したことによるものと推定される。

- (1) 水利管理組合に対して、本件用水路の保守管理に関する要望書（平成16年12月14日付）を提出した。
- (2) 盛土左側へ水が溜まることを防ぐために、線路を横断する排水設備を盛土内に設置するとともに、盛土内の水位上昇を防ぐための排水パイプを192k602m～677mの範囲に設置した。

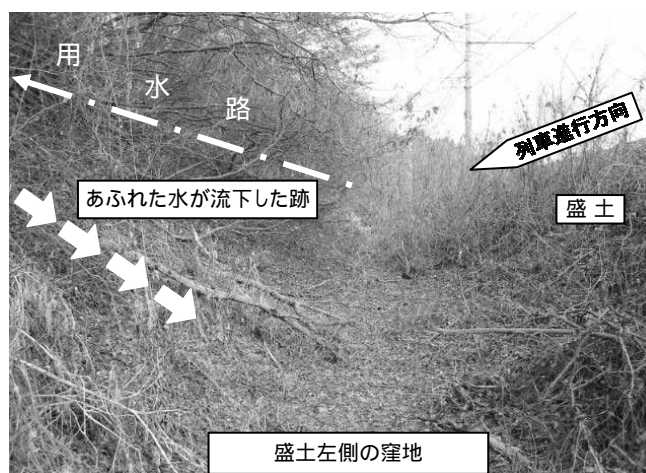
写真5 盛土左側の窪地の状況

さらに、2.10.2(5)に記述したように、192k530m～630m間の盛土左側にある窪地に繁茂していた雑草に、窪地の最も低い箇所から約1mの高さまで泥が付着していたことから、ここに約1mの深さまで水が溜まったと推定されるが、これは、本件用水路からあふれた比較的大量の水を、素掘りの側溝が排水しきれなかったことによるものと考えられる。
