高千穂鉄道株式会社高千穂線延岡駅～西延岡駅間
列車脱線事故

鉄道事故調査報告書

鉄道事業者名：高千穂鉄道株式会社

平成18年1月5日

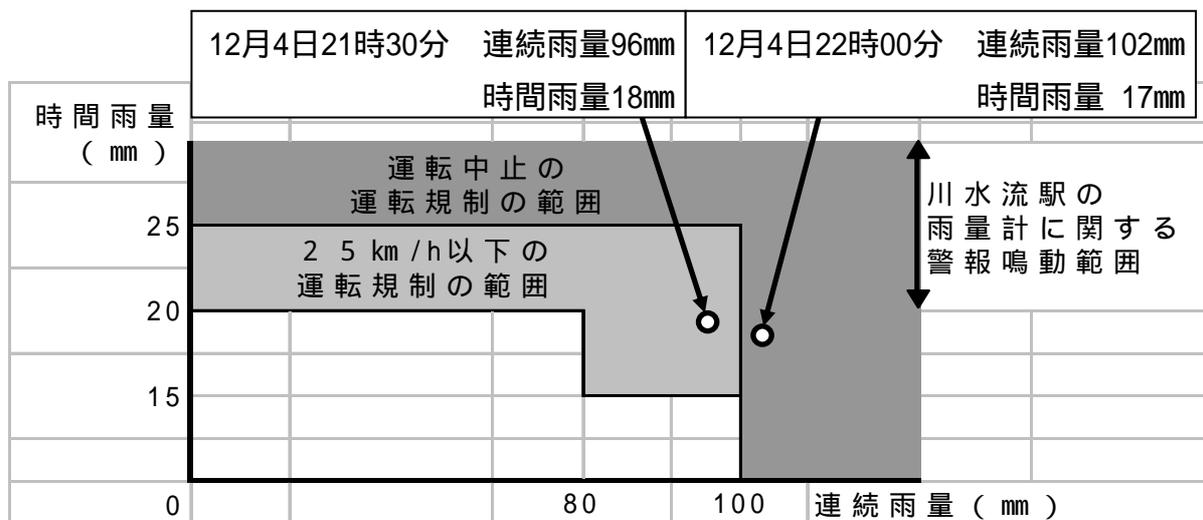
しかし実際には、2.6.4に記述したように、運行表示装置は、川水流駅の雨量計の時間雨量が20mm未満の場合は、連続雨量が規制基準に達しても、警報を発しないものとなっていた。

上記の規制基準、2.6.4に記述した川水流駅の雨量計に関する運行表示装置の鳴動範囲及び2.8.1に記述する同駅の雨量計の記録を合わせると、以下の図のようになる。

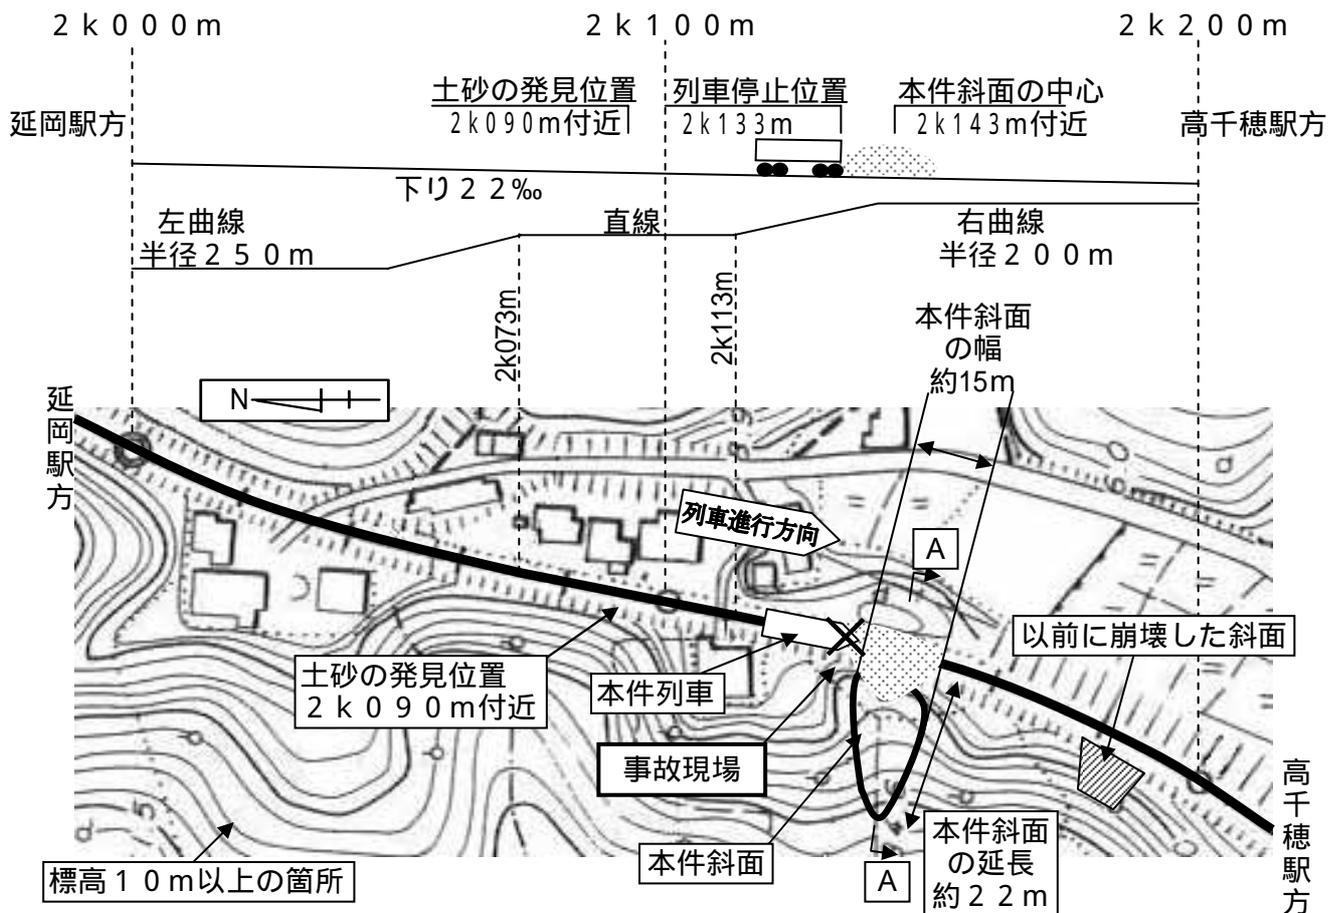
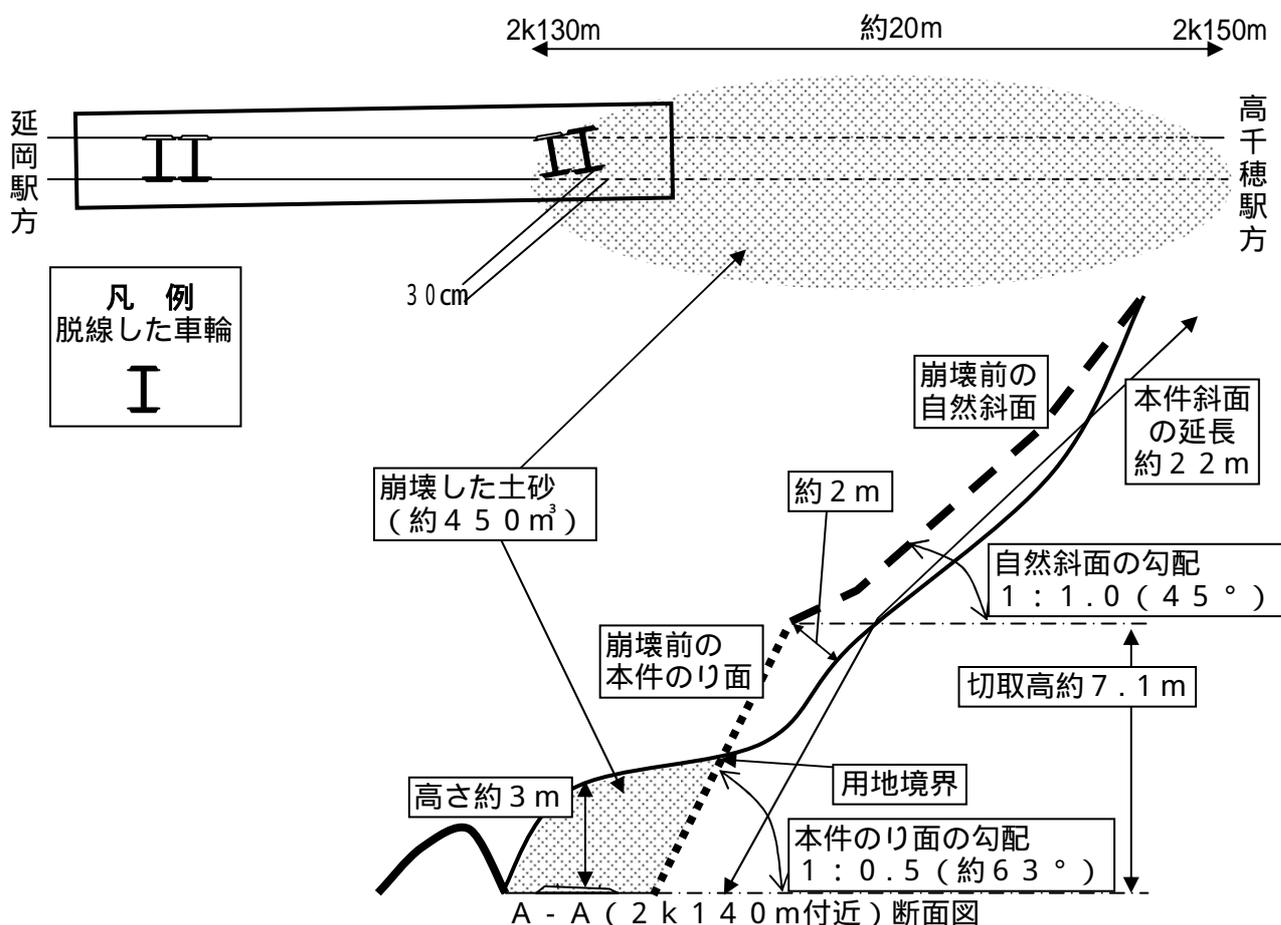
付図3 事故現場略図

事故現場付近の2k130m~150mは、両側が切取のり面(右側の切取のり面を以下「本線のり面」という。)となっており、切取のり面の勾配は両側とも1:0.5程度(水平からの角度約63°)、切取高は最も高いところで右側が約7.1m、左側が約2.0mである。

事故後、本件列車の先頭は2 k 1 3 3 mに停止し、前台車第1軸は左へ約30 cm、前台車第2軸及び後台車全2軸は右車輪がレールから約15 cm浮いて脱線しており、車体は左に約15°傾いていた。なお、レール及びまくら木には、本件列車が脱線して走行したことによる痕跡は認められなかった。

本件列車が乗り上げた土砂は元々、本件のり面及びその上部の自然斜面(以下これらを総称して「本件斜面」という。)の表層が、2 k 1 3 5 m付近から約15 mにわたって崩壊したものである。崩壊した部分の形状は、2 k 1 4 3 m付近を中心とした下底(斜面の幅)約15 m、高さ(斜面の延長)約22 mの釣鐘形であり、そのほとんどが鉄道用地外である。

本件斜面から崩落した土砂は約450 m³で、2 k 1 3 0 m付近から約20 mにわたって線路上に堆積しており、2 k 1 4 0 m付近ではレール面から約3 mの高さまで堆積していた。崩壊した土砂は湿潤状態であったが、本件斜面からの湧水は見られなかった。

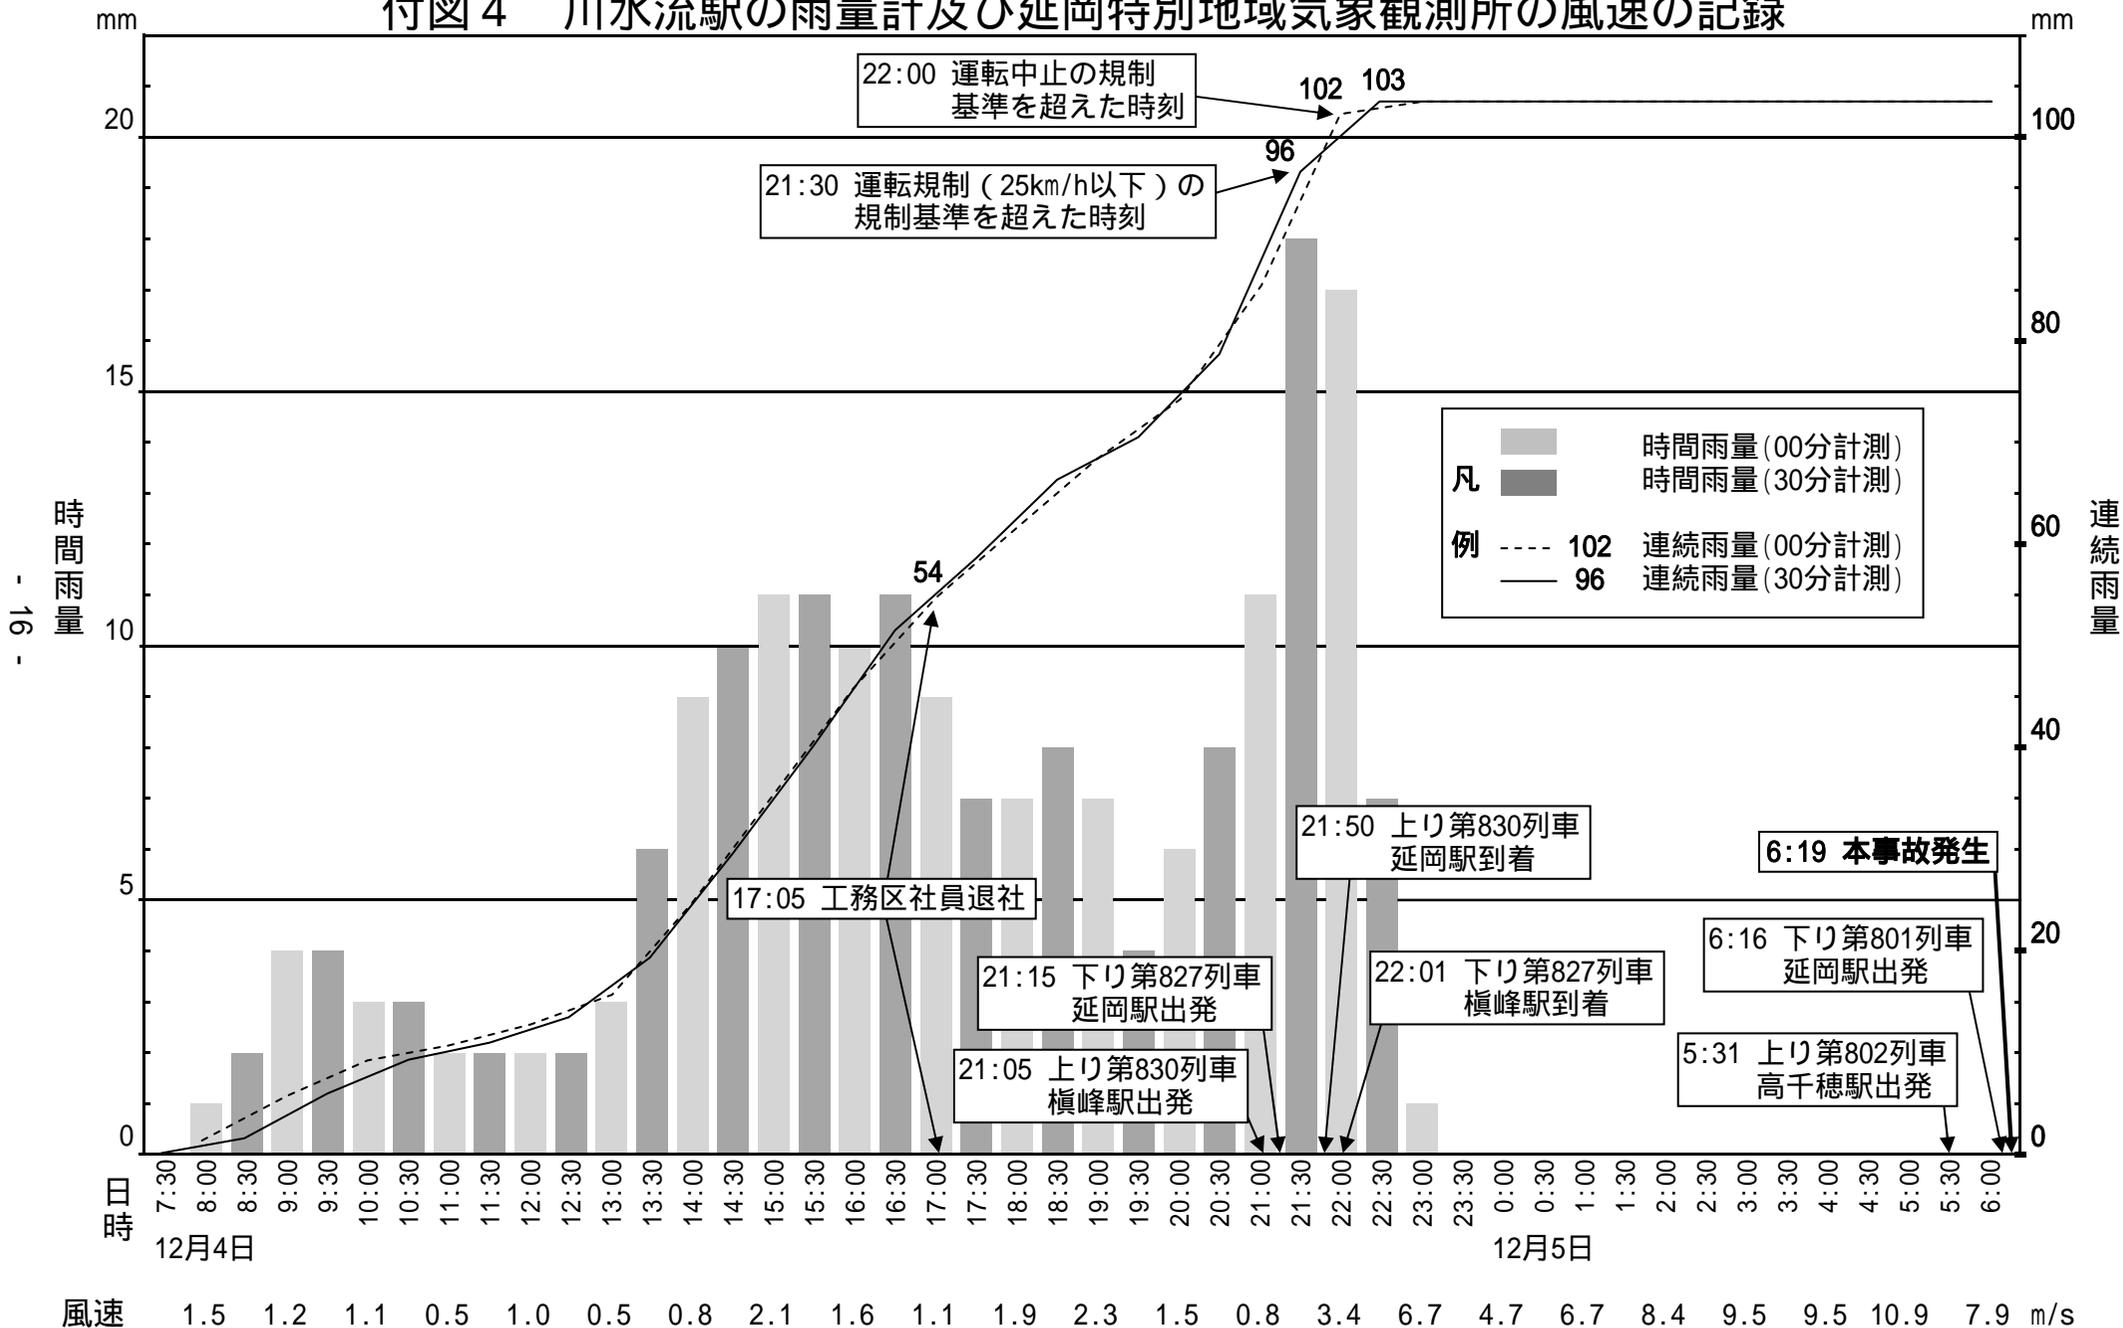
付図4 川水流駅の雨量計及び延岡特別地域気象観測所の風速の記録

川水流駅の雨量計の記録によると、事故前日の12月4日は7時48分に降り始め、23時前に降りやみ、連続雨量は103mm、時間雨量は14時から17時までにそれぞれ10mm前後、21時30分及び22時00分にそれぞれ18mm及び17mmを記録していた。また、事故当日の12月5日は0mmであった。

同雨量計の記録を、2.7.1(2)に記述した同社の規制基準に適用すると、21時30分に25km/h以下の運転規制が適用される連続雨量85mm、時間雨量18mmを記録し、22時00分に運転中止の運転規制が適用される連続雨量102mmを記録していた。

風向・風速については、12月4日は23時に西の風6.7m/sを記録し、12月5日は2時ごろから西からの10m/s近い風が吹き、5時には西北西の風10.9m/sを記録していた。

2.8.1に記述した川水流駅の雨量計の記録より、事故前日の21時30分に25km/hの運転規制の規制基準を超え、22時00分に運転中止の規制基

準を超えていた。

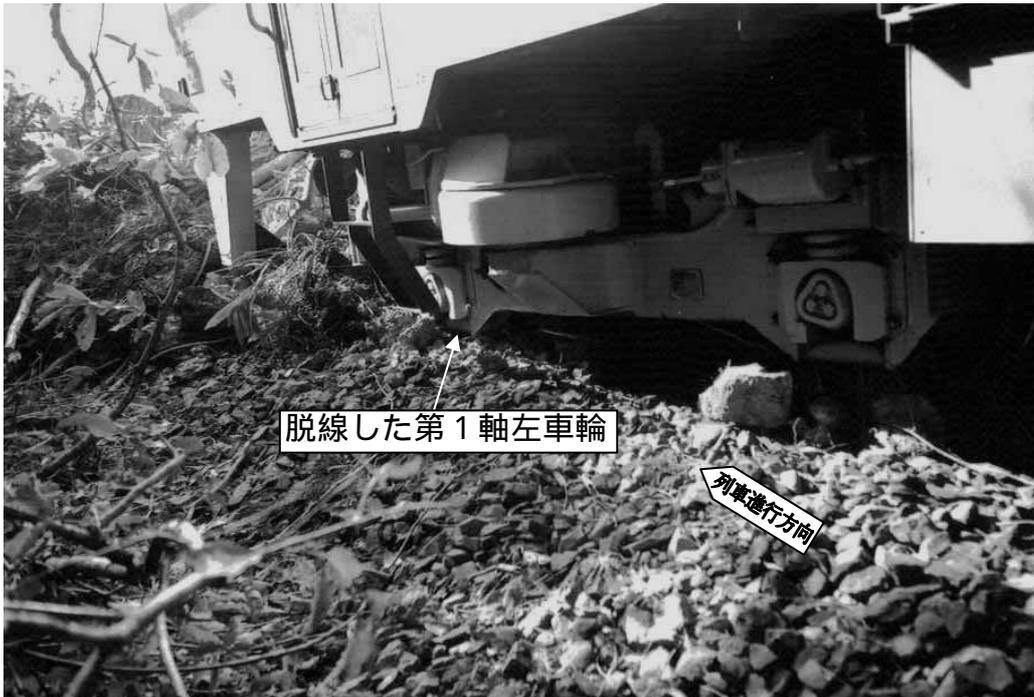
写真1 脱線状況

このため、運転指令員に土砂に乗り上げて脱線した可能性があること及び死傷者はないことを電話で連絡したところ、状況の確認と乗客の案内を指示されたので、降車して確認したところ、前台車第1軸が左へ、後台車全2軸の右車輪がレールから浮いて脱線し、車体が左に傾いていた。

本件列車は、本件斜面の崩壊により線路上に堆積した土砂に乗り上げ、前台車第1軸が左へ、前台車第2軸及び後台車全2軸の右車輪がレールから浮いて脱線したものと推定される。

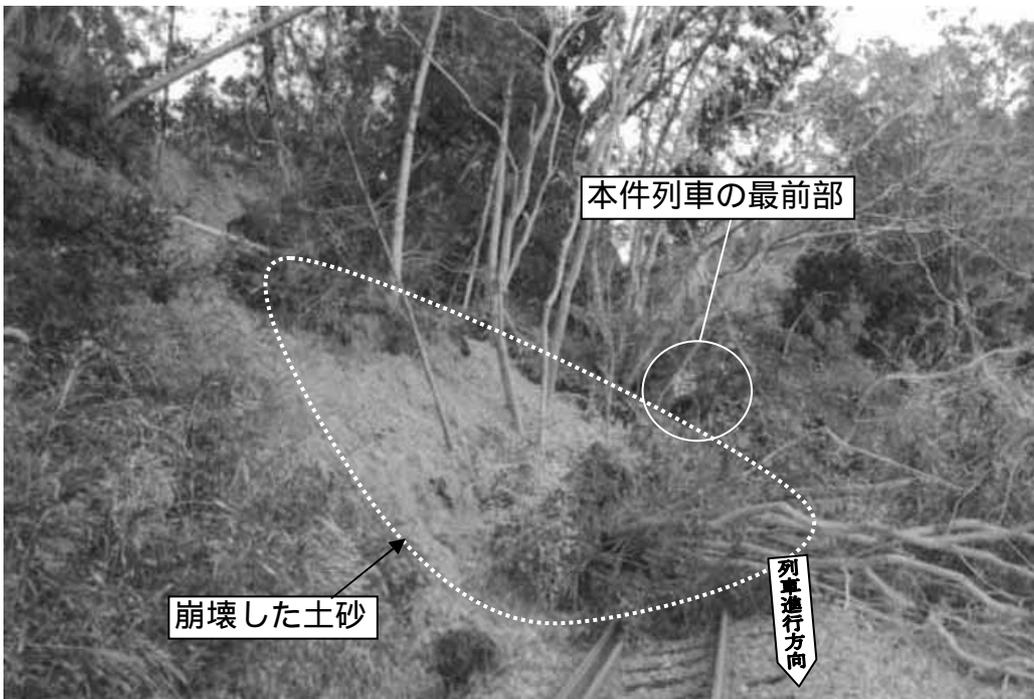
写真2 崩壊した土砂

また、線路上に堆積した土砂の上に、檜、雑木の倒木が約20本あった。

2.1に記述した運転士の口述及び2.8.1に記述した川水流駅の雨量計の記録より、事故前日の降雨量は、運転中止の規制基準を超える連続雨量103mmであり、2.9.1に記述した本件斜面の表層が、大量の水分を含み安定性を失ったため、事故前日の上りの最終列車の通過後（21時47分ごろ）から、事故当日の下りの初列車である本件列車の接近した6時19分までの間に、崩壊したものと推定される。

また、2.8.2(2)に記述したように、12月4日深夜から12月5日未明にかけての風速10m/s前後の風により、本件斜面の樹木が揺すられたことにより、本件斜面の崩壊が誘発された可能性が考えられる。

- (1) 川水流駅の雨量計の連続雨量に関する警報を、運行表示装置が発することがで
きるものに改良した。
- (2) 本件斜面に、のり面防護工（張コンクリート工）を設置した。
- (3) 同社の内規として「気象異常時運転規制手続（規程）」を新たに定め、運転規
制を解除する場合は、工務区長は巡回、線路点検等を行った後、規制継続の要否
を運転指令に報告し、運転指令は工務区長からの報告に基づいて、運転規制の解
除又は継続等の取扱いを行うことを規定した。

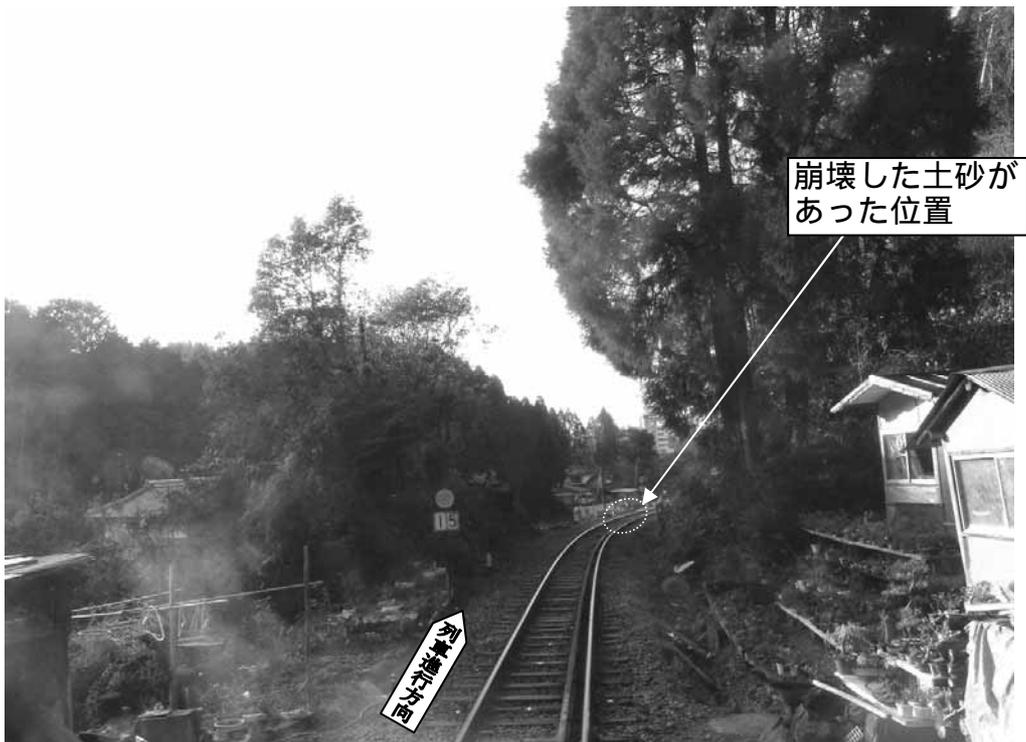
写真3 列車からの見通し（事故後）

なお、事故現場までの見通し距離は約100mである。

事故現場までの見通し距離は約100mであったにもかかわらず、運転士が前方約40mの地点で崩壊した土砂を発見したのは、2.6.1、2.8.2(4)及び2.9.1に記述したことより、事故発生が日の出前であったこと、及び事故現場が右曲線中にあり、事故現場の周囲には樹木が繁茂していたことから、事故現場付近が薄暗かったことによるものと推定される。

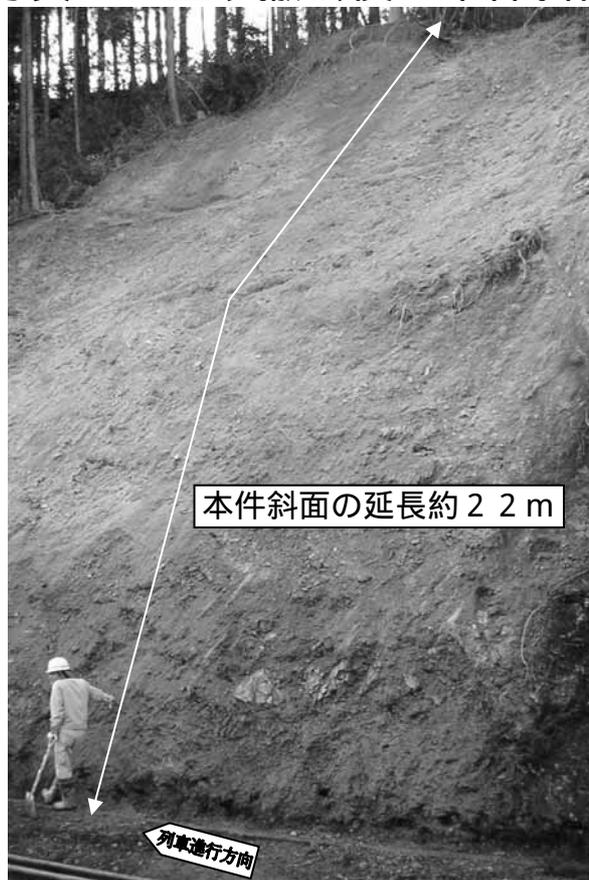
写真4 土砂撤去後の本件斜面

事故現場付近の岩質は、泥岩の基質中に砂岩が含まれる乱雑層であり、表層には砂質土、粘性土の上に腐植土等が堆積し、のり面には雑草が生育し、のり肩部より上の自然斜面及び事故現場の周囲には檜、雑木が繁茂していた。

本件のり面手前の、のり尻に露出した岩盤は、風化してもろく剥がれやすい状態であった。本件のり面の上部には自然斜面があり、勾配は1 : 1.0程度(水平からの角度約45°)である。

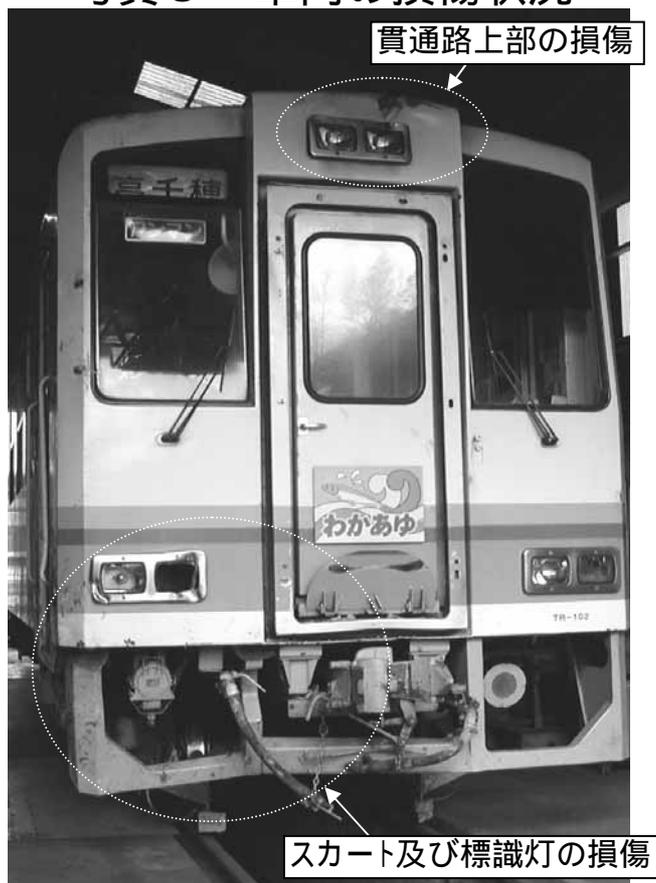
写真5 車両の損傷状況

本件列車は、車両前面の貫通路上部、右側下部の標識灯及びスカート等が損傷していた。

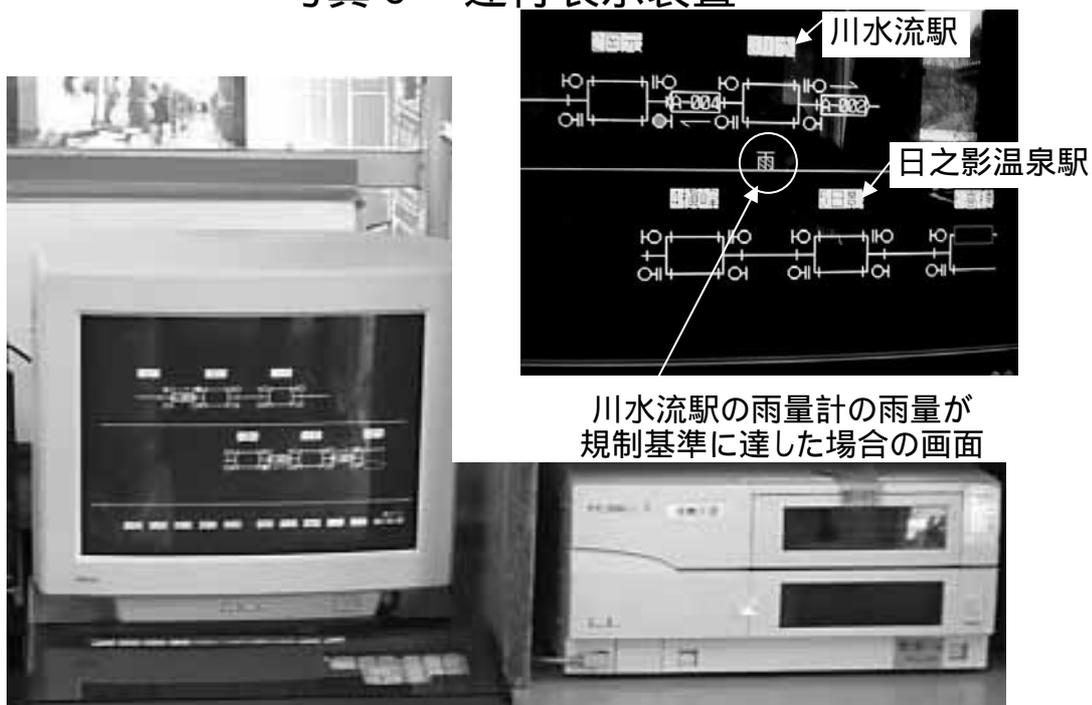
写真6 運行表示装置

しかし、運行表示装置は、川水流駅の雨量計の時間雨量が20mm未満の場合は、連続雨量が規制基準に達しても、警報を発しないものとなっており、運転指令員及び工務区の社員は、このことを承知していた。

これは、平成7年12月に川水流駅及び日之影温泉駅が無人駅になったことを機に、日之影温泉駅の雨量計については、運行表示装置が規制基準に則した警報を発するようにしたが、川水流駅の雨量計については、同駅にある工務区に職員が日中は常駐するので、20mm以上の時間雨量を記録した場合にのみ、運行表示装置が警報を発するようにしたものである。

また、運行表示装置は、深夜には電源が切られているが、上りの初列車の発車時刻（5時31分）の約1時間前の4時30分ごろに運転指令員が立ち上げたときに、それまでの間に規制基準を超える降雨があった場合には、警報を発するものである。（写真6参照）

しかし、2.6.4に記述したように、運行表示装置では、川水流駅の雨量計の連続雨量に関する警報を発することができないものであったにもかかわらず、工務区の社員の待機は行われなかったことから、運転指令員は川水流駅の規制基準を超える降雨及び事故現場周辺の多量の降雨を知らずにいたものと推定される。

同社では、日中は川水流駅の工務区に社員が常駐しているものの、夜間は不在になる体制であるため、川水流駅の雨量計についても、運行表示装置が規制基準に則した警報を発するものとするべきである。
