西日本旅客鉄道株式会社紀勢線冷水浦駅構内
列車脱線事故

鉄道事故調査報告書

事故種類：列車脱線事故

発生日時：平成16年6月2日 7時14分ごろ

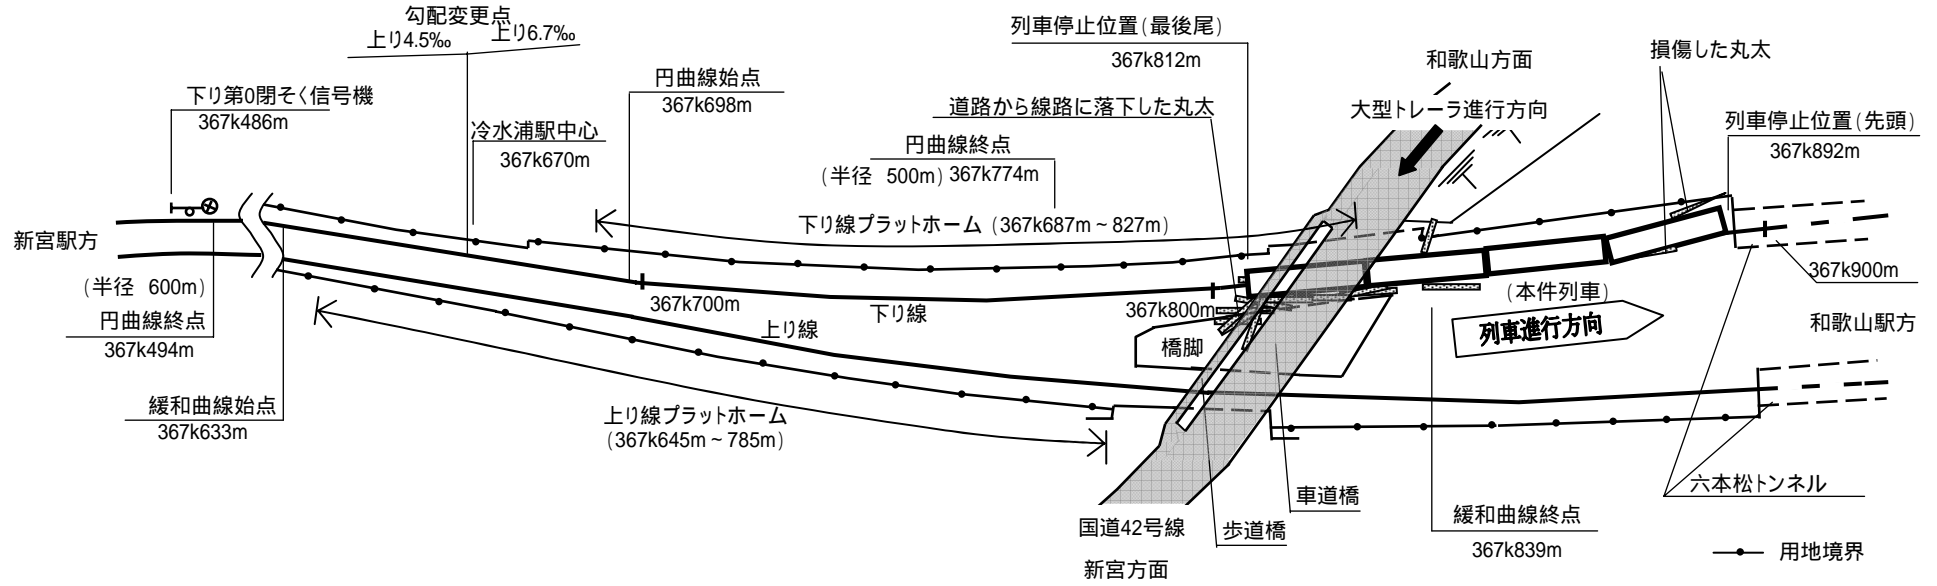
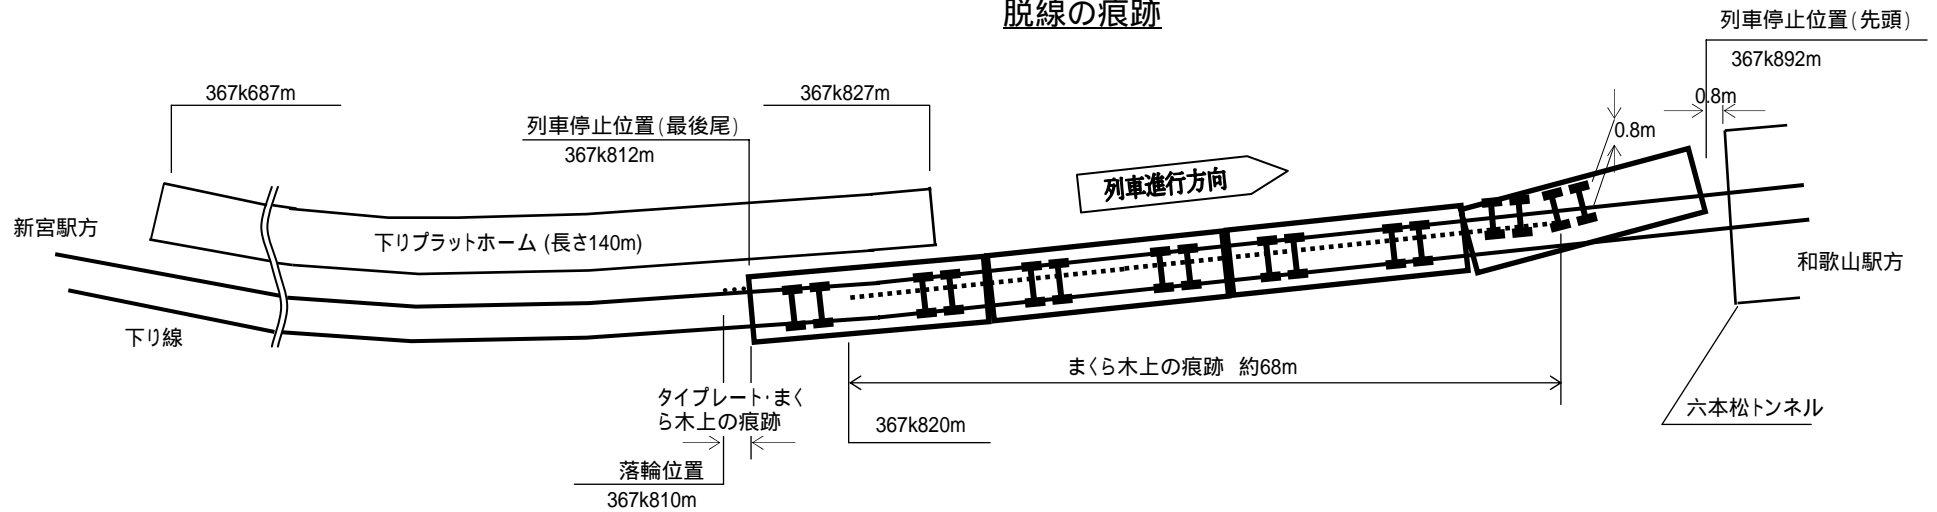
付図4 事故現場略図

367k820m付近（本件跨線橋の位置）で、丸太が伝送路通信ケーブル及びき電線の上に落下していた。また、367k841m付近（本件跨線橋より和歌山駅方約20mの位置）でトロリ線、ちょう架線、き電線が断線していた。

- (1) 367k812mから約68mにわたって、木まくら木上に車輪フランジによるものと見られる痕跡があった。

事故後の本件列車の停止位置は、先頭367k892m、最後尾367k812mであった。

脱線の痕跡

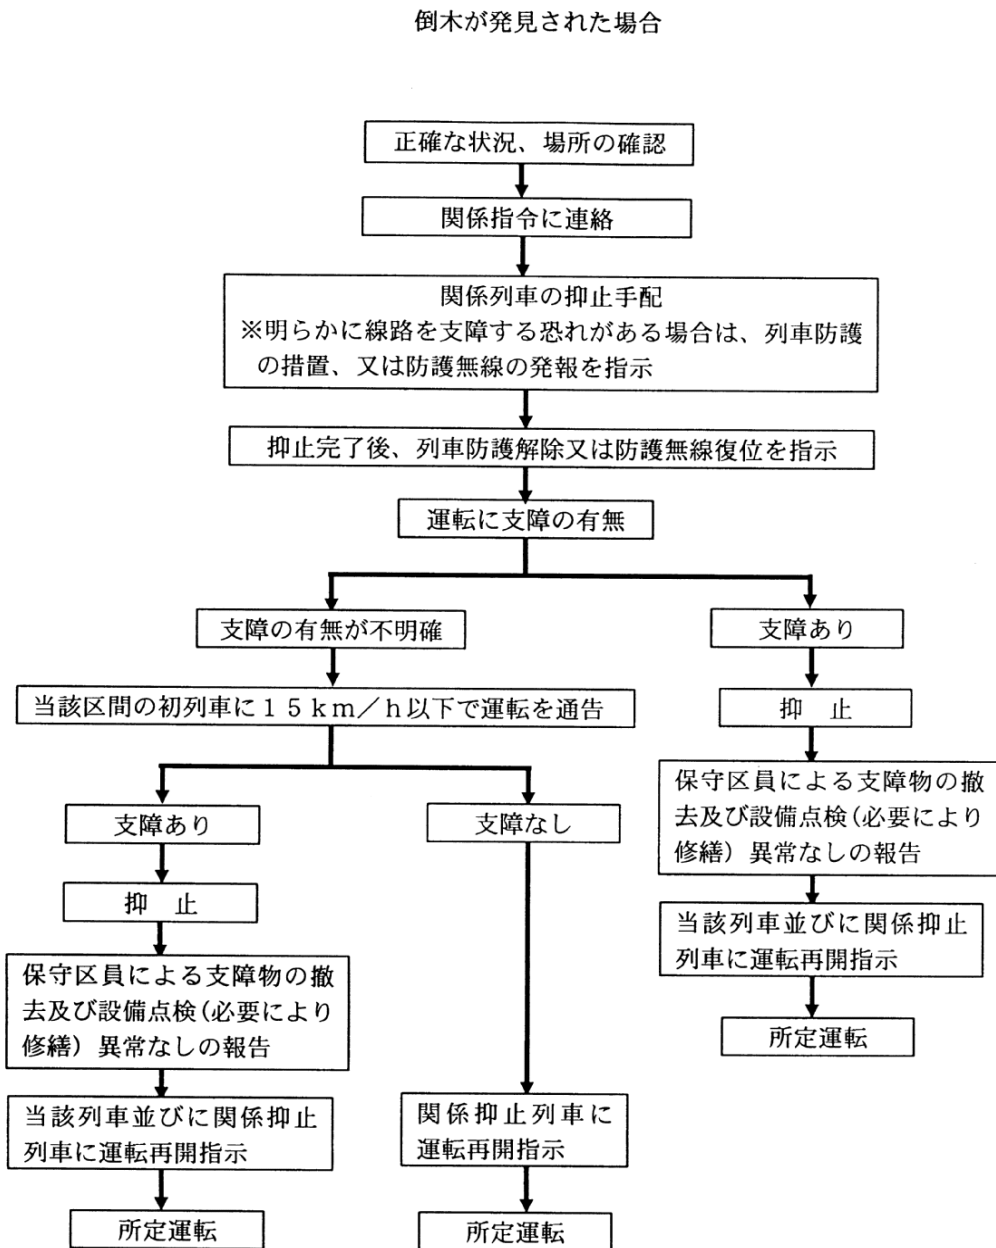
付図5 倒木が発見された場合の取扱い

なお、この場合に類似した状況である「倒木が発見された場合」の取扱いが指令業務標準にあり、これには正確な状況及び場所を確認した後に関係列車を緊急停止させること等が定められてはいるが、正確な状況が確認できない段階では列車を緊急に停止させるように記述されていない。

2.7.2に記述したように、指令業務標準には、2.1に記述した鉄道警察隊からの連絡内容のような、事故につながるおそれがある情報を受けた場合の取扱いとして、直ちに列車の緊急停止措置を行うこととは定められておらず、また、この場合に類似した状況である場合の取扱いがあるが、正確な状況が確認できない段階では列車を緊急に停止させるように定められていない。

事故防止の観点から、このような情報を入手した場合には、正確な状況を確認できるまでの間、列車の停止や最徐行など安全を優先した措置を行うべきと考えられる。したがって、正確な状況が確認できない場合の緊急措置について、具体的な手順を定めておく必要がある。

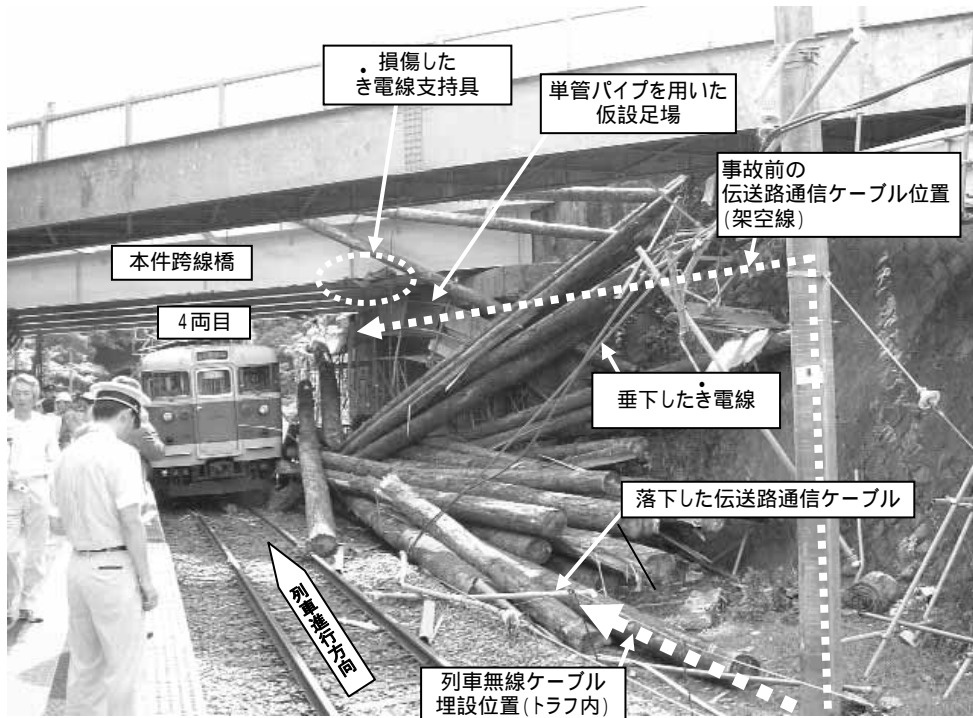
写真1 脱線現場の状況(1)

- (4) 本件跨線橋上では、横転した大型トレーラが積荷の丸太ごとガードレールに衝突して停止し、積荷の丸太が落下していた。

- (5) 367k820m付近の線路脇及び線路上に丸太が落下していた。落下していた丸太は杉であり、このうちの44本には著しい損傷がなく、これらの長さは2.1～12.7m、直径は0.3～0.5mであった。また、一部が欠損しているため当初より短くなっている丸太は11本あり、これらの、長さは1.8～10.4m、直径は0.1～0.5mであった。

- (6) 367k820m付近の線路上に落下していた丸太の一部には、列車の車輪が乗り上げた痕跡があった。

本件列車を後より見る

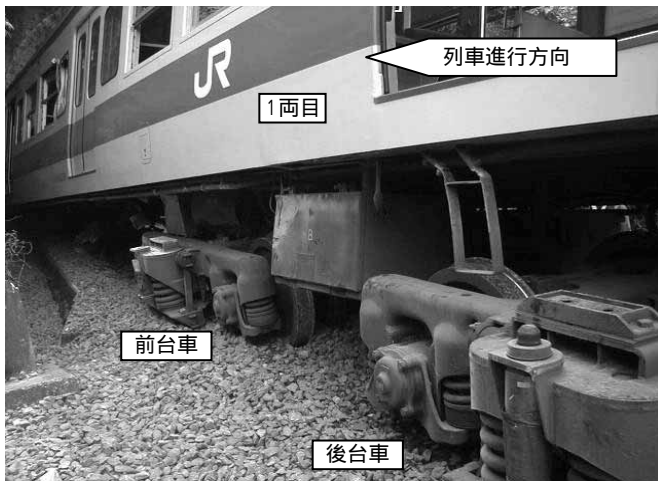
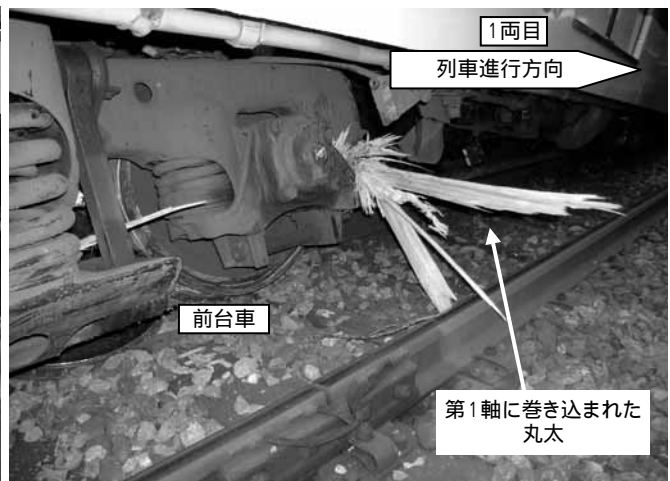
写真2 脱線現場の状況(2)

1両目の車体から前後両台車が外れており、前台車第1軸には杉丸太が巻き込まれていた。また、1両目は窓ガラス（乗務員室右側曲面ガラス及び左右側面の一部）、車体前面右側、その他床下機器などが損傷した。2両目は、車体右側面、右側の乗降扉、右側窓ガラスなどが損傷した。3両目は、車体右側面、右側のステップなどが損傷したほか、屋根にアーク痕が残されていた。4両目は、右側窓ガラス、車体右側面、右側ステップなどが損傷した。

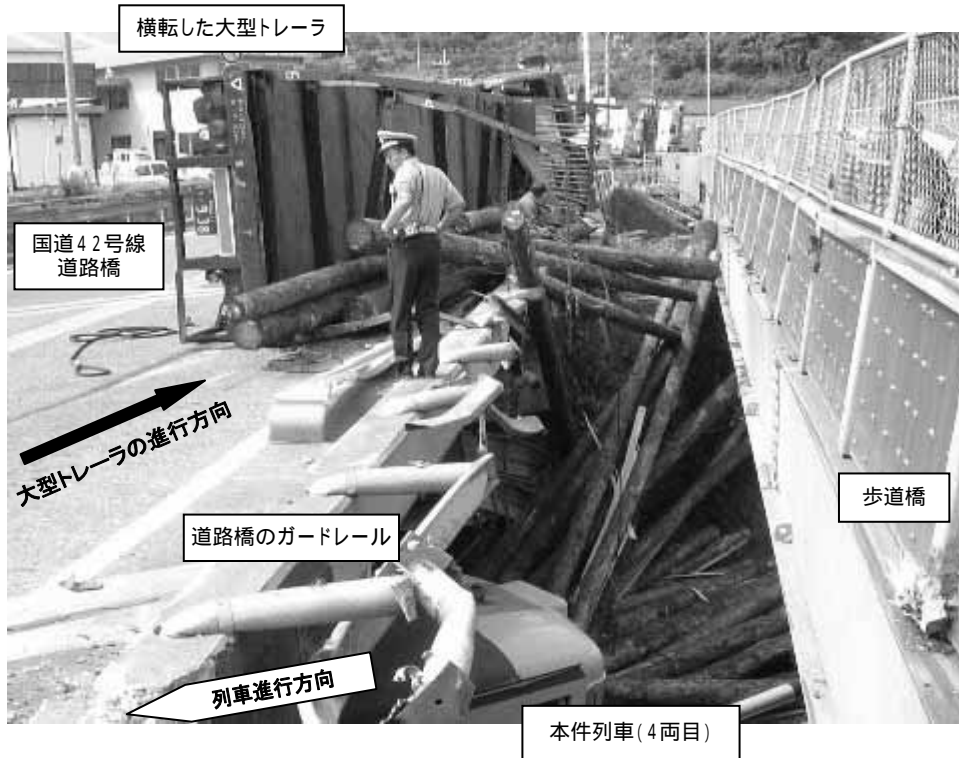
写真3 大型トレーラの交通事故の状況

本事故は、本件跨線橋上で発生した大型トレーラの交通事故により線路上に積荷の丸太が落下していたために、本件列車が丸太と衝突して脱線したことによるものと推定される。

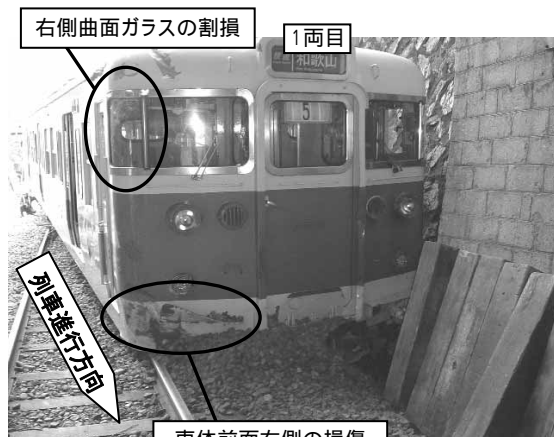
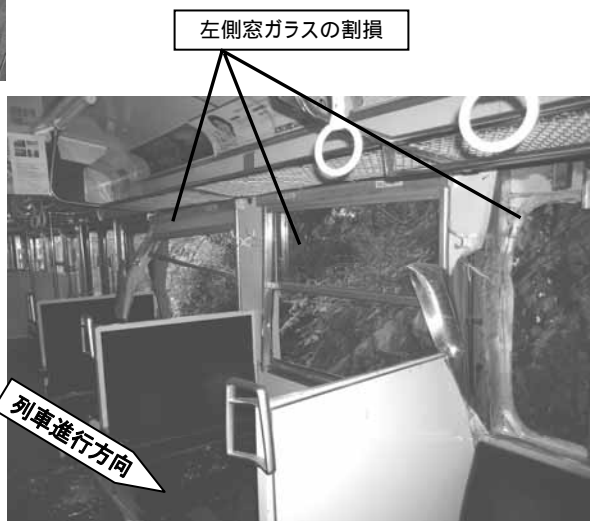
写真4 車両の損傷状況

2.1に記述した運転士の口述及び2.3.2に記述した車両の損傷状況から、本件列車は、1両目の前面右側及び1両目から4両目までの右側面が線路上に落下していた丸太に衝突し、1両目前台車の第1軸右車輪が丸太に乗り上げるとともに丸太を巻き込みながら走行したため、1両目前台車及び後台車の全軸が左へ脱線し、さらに、1両目の台車が車体から外れたと推定される。

本件列車を前より見る

1両目車内左側
