鐵道事故調查報告書

小坂製錬株式会社小坂線茂内駅～大館駅間
列車脱線事故

鉄道事故調査報告書

鉄道事業者名：小坂製錬株式会社

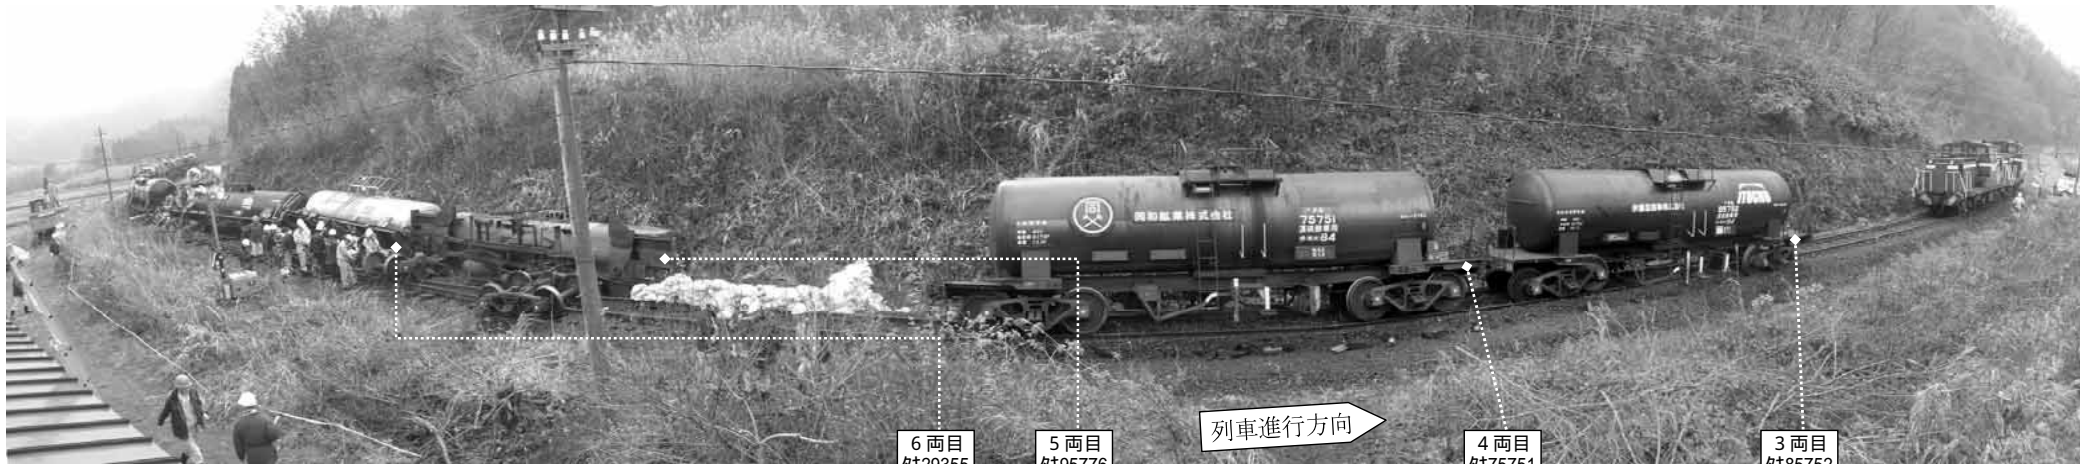
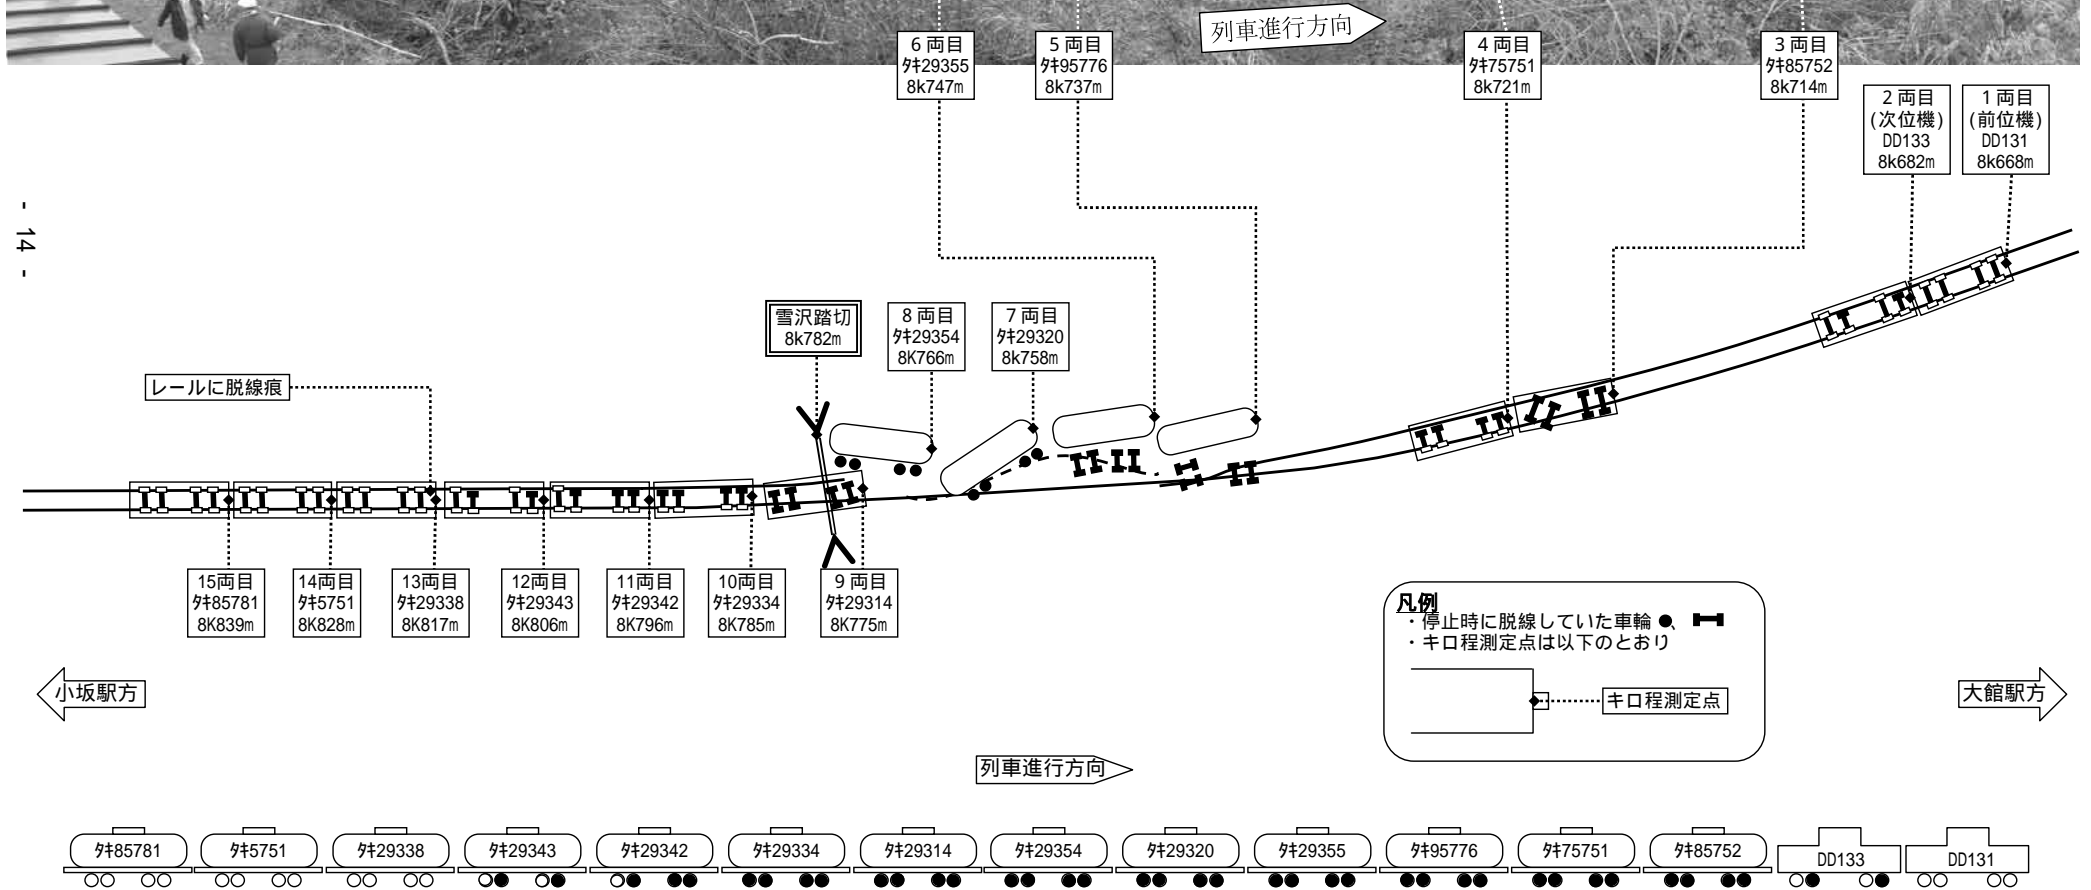
付図3 事故現場略図・列車編成図

- (1) 本件列車は、次位機と3両目の間、4両目と5両目の間、8両目と9両目の間でそれぞれ分離していた。
- (2) 5両目から8両目までが左へ横転していた。
- (3) 8両目と9両目の連結部は激突して大破していた。
- (4) 1両目及び13両目から最後尾の15両目までは、脱線していなかった。
- (5) 機関車の燃料タンク及び貨車のタンクに、き裂等は認められず、機関車の燃料及び積荷の濃硫酸は漏えいしていなかった。
- (6) 貨車の荷役用マンホール、安全弁等は密閉されていた。

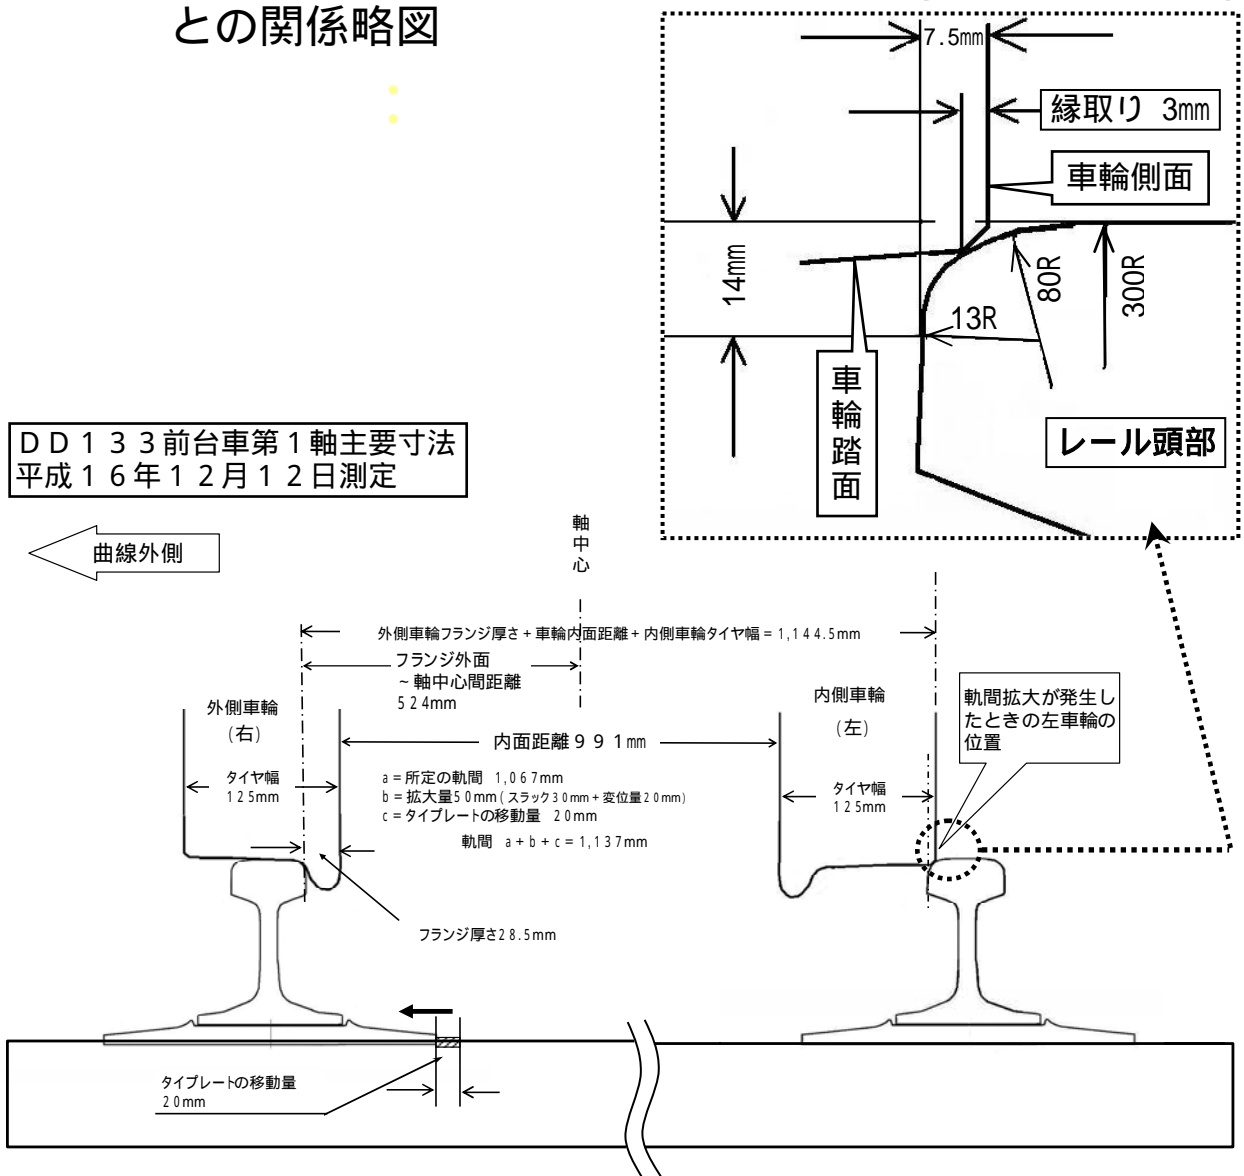
付図5 DD133車輪の主要寸法及び軌間(8k817m)との関係略図

- (1) 本事故後、本件列車の車両検査を実施したが主要な寸法は限度内であった。
- (2) 次位機前台車第1軸の左右の車輪内面間距離は991mm（基準値988～994mm）、車軸中心から左右車輪のフランジ外面までの距離はそれぞれ524mm（基準値516～527mm）であった。

- (1) 2.6.2.1から機関車が曲線を通過するときの横圧は、貨車の通過時の横圧より大きかったものと考えられる。
- (2) 2.3.1(2)及び3.1.2の記述から、本件現場付近の曲線では、腐朽のため犬くぎの支持力が失われた状態のまくら木が連続していたことから、本件列車の前位機が本件現場の曲線を通過中に軌間拡大が発生し、次位機の前台車通過時の横圧により軌間拡大が更に大きくなり落輪に至ったものと考えられる。
- (3) 2.6.1.2(1)及び2.7.1(1)の記述から、脱線が始まったと見られる8 k 8 1 7 m付近の軌間は1, 1 1 7 mmであったが、2.7.1(3)の記述から、この箇所では軌間拡大方向にタイププレートが更に2 0 mm移動した痕跡があったことから実質的な軌間はこれらを加えた1, 1 3 7 mmであり、付図5に示すとおり、

次位機前台車第1軸左車輪は計算上そのタイヤ幅のうち7.5mmがレール上に載っていたが、その幅が小さかったため車輪が軌間内にはまり込んで落輪に至ったものと考えられる。

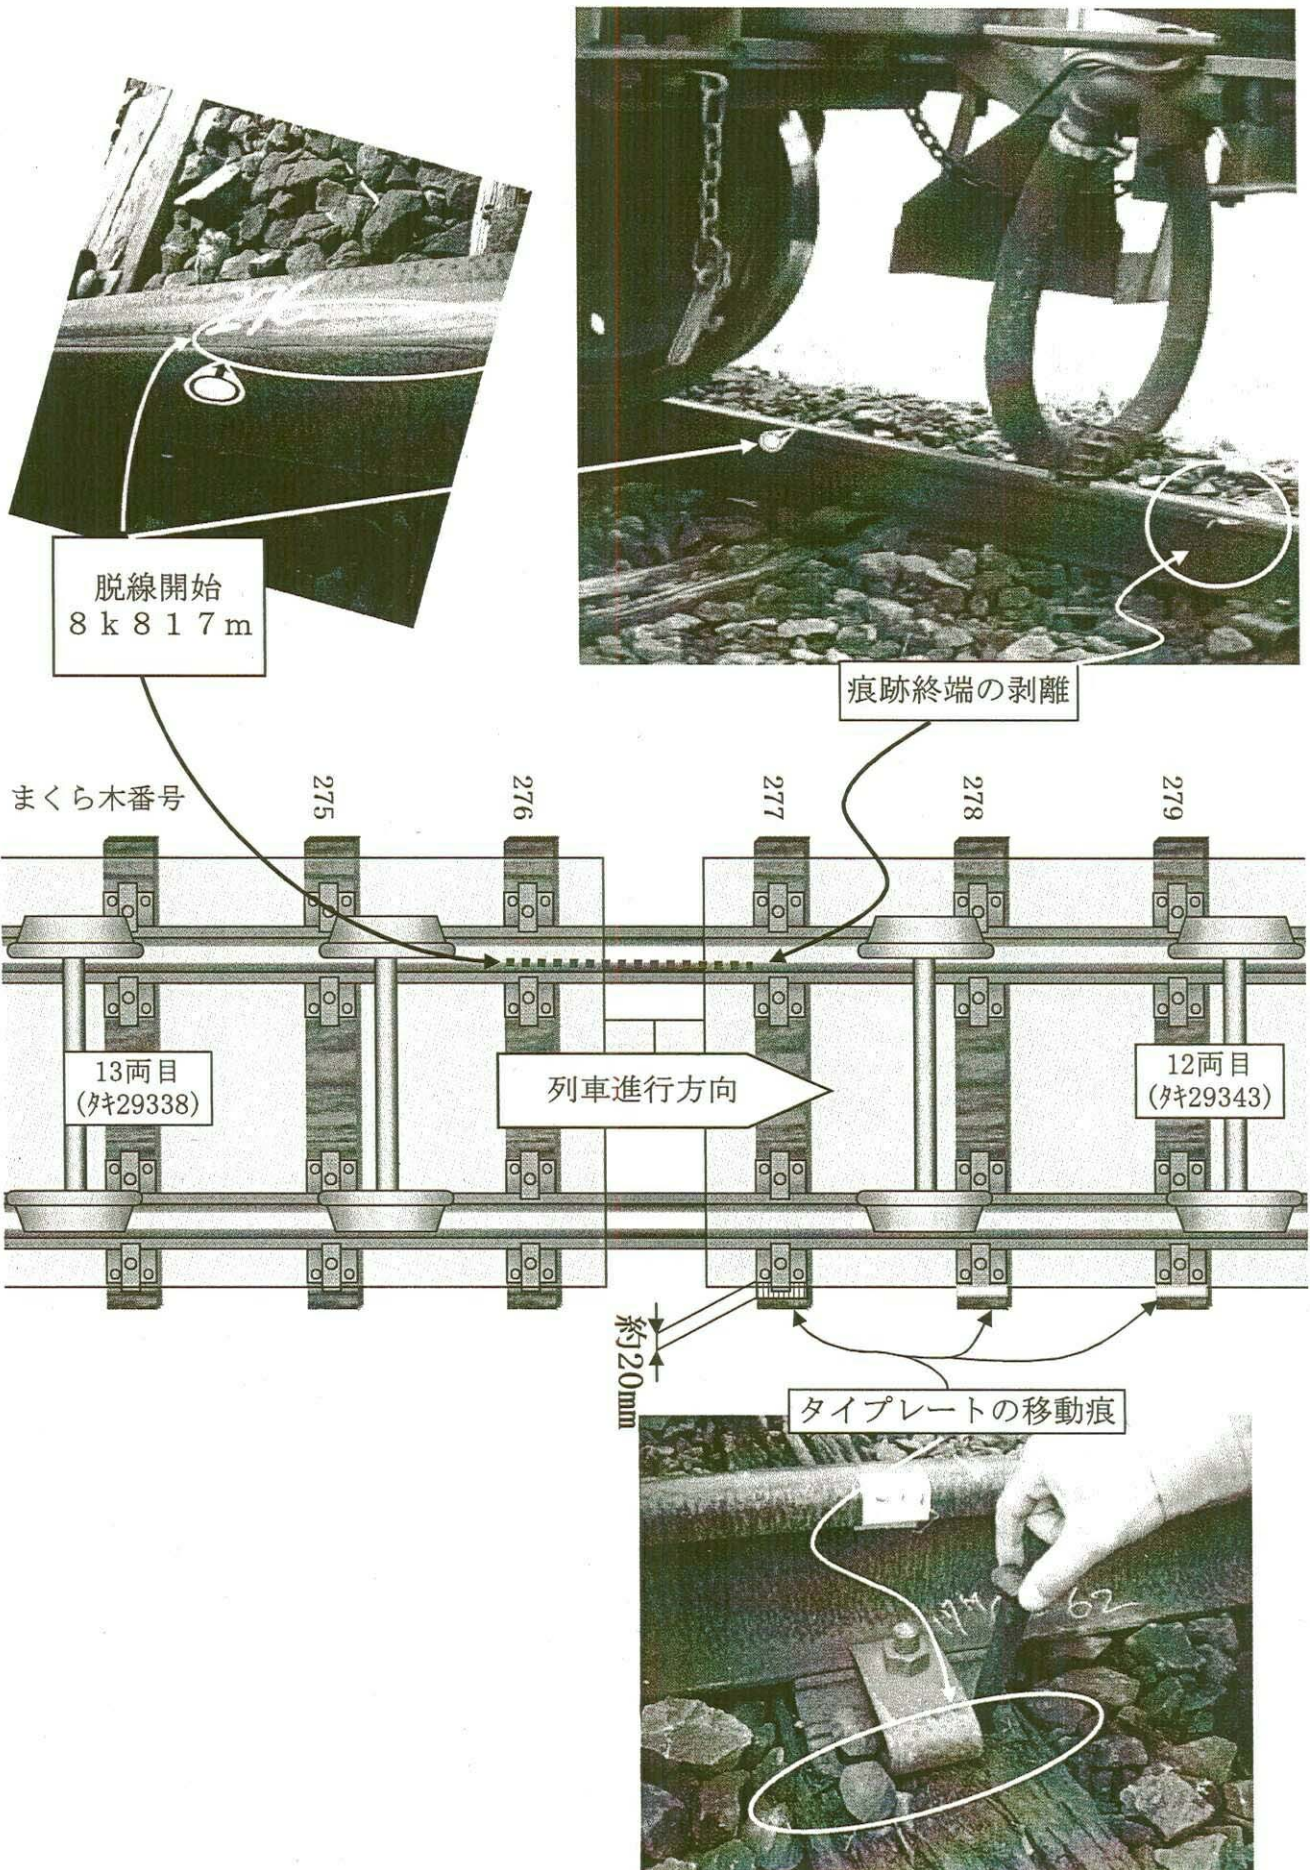
付図6 8 k 8 1 7 m付近略図

- (1) 8k817m付近（脱線していない13両目の前台車第1軸の軸中心から約0.6m前方の位置）から列車の進行方向に約0.7mにわたり左レールの頭部右側面に痕跡があり、その痕跡の終端は削られて剥離していた。
- (2) 痕跡のあった地点から本件列車の進行方向のまくら木は、右レールのタイププレート¹がまくら木に食い込んだ状態で軌間の拡大する方向に押し出され

- (1) 本件現場の手前9 k 0 6 5 mから大館駅方に8 k 6 4 8 m付近までの軌間変位⁶を事故後に計測したところ、8 k 8 1 7 m付近から限度値を大幅に超える軌間変位の存在箇所が連続して認められた。8 k 8 1 7 m付近の軌間は1, 1 1 7 mm (基本寸法1, 0 6 7 mm + スラック3 0 mm + 軌間変位2 0 mm) であった。
- (2) 8 k 7 8 0 m付近から大館駅方に向かって8 k 7 3 0 m付近までの間は軌道は著しく破壊されており、軌間変位の状況は測定できなかった。この箇所の左レールは継目板が脱落していたが、右レールの継目板は脱落せず、レールは連結されていた。
- (3) 8 k 8 1 7 mから大館駅方のまくら木は腐朽が著しく、タイプレートを締結する犬くぎの支持力がほとんど失われているものが連続して見受けられた。この付近のまくら木上にはタイプレートが移動して軌間が約2 0 mm拡大した痕跡が見受けられた。8 k 8 1 7 m付近から連続する3本のまくら木(まくら木番号2 7 6 から2 7 8、ただしまくら木番号は付図6参照)を採集して調査したが、いずれも腐朽が著しかった。
- (4) 8 k 8 1 7 m付近の左レール頭部右側面には車輪によると見られる痕跡があった。

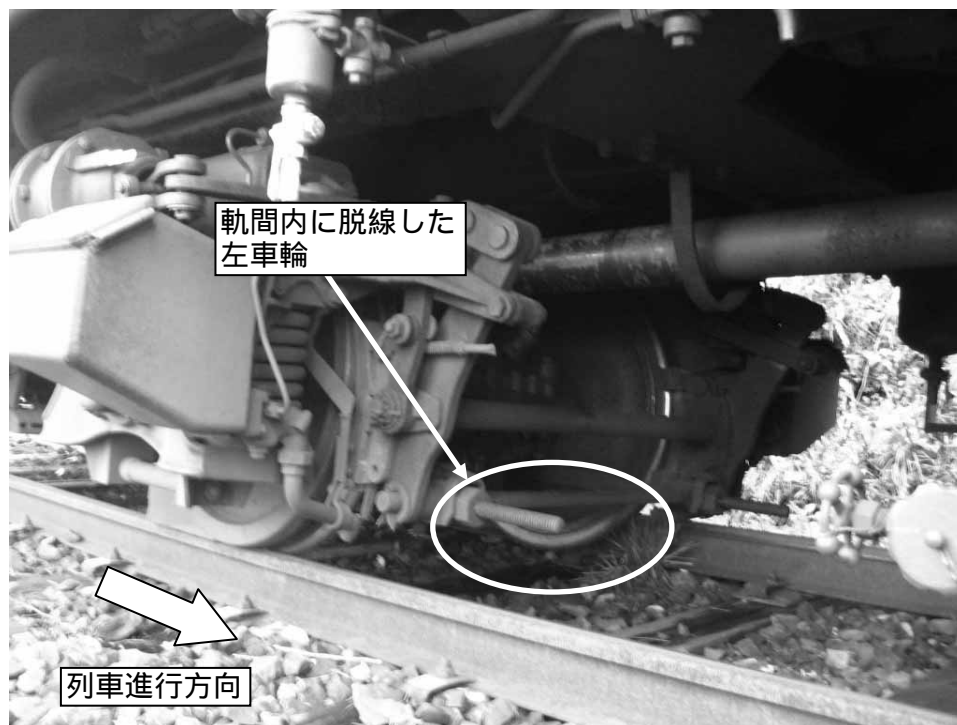
前台車第1軸左車輪及び後台車第1軸左車輪がそれぞれ軌間内に脱線していた。また、これらの車輪外側面には脱線した際に生じたと思われる痕跡があったが、フランジには磨耗など脱線の原因となるような状態は見受けられなかった。

写真1 次位機DD133後台車第1軸

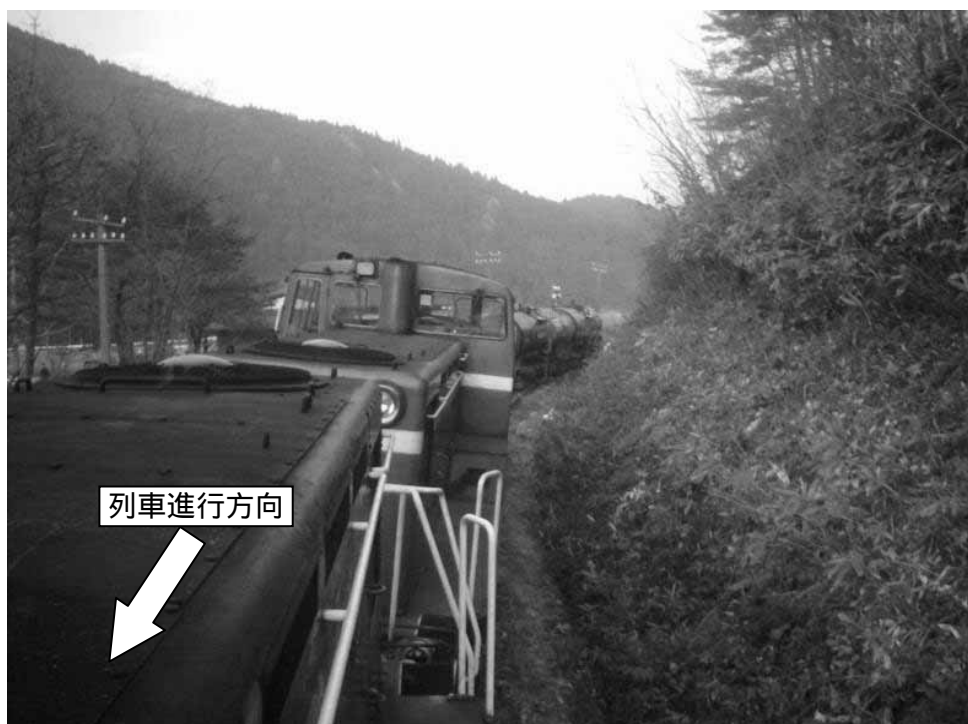
3両目と分離していたが、後部の自動連結器は錠掛位置²にあり、損傷はなかった。車体は左へ約7°傾斜していた。

写真2 前位機DD131から見た次位機DD133

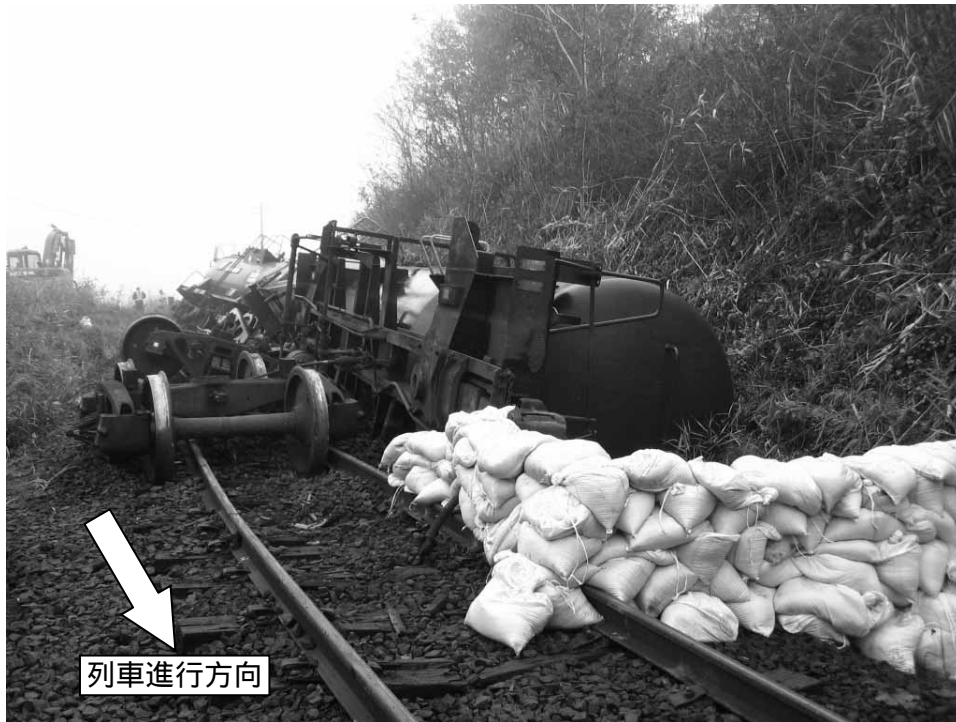
写真3 横転した5両目タキ95776

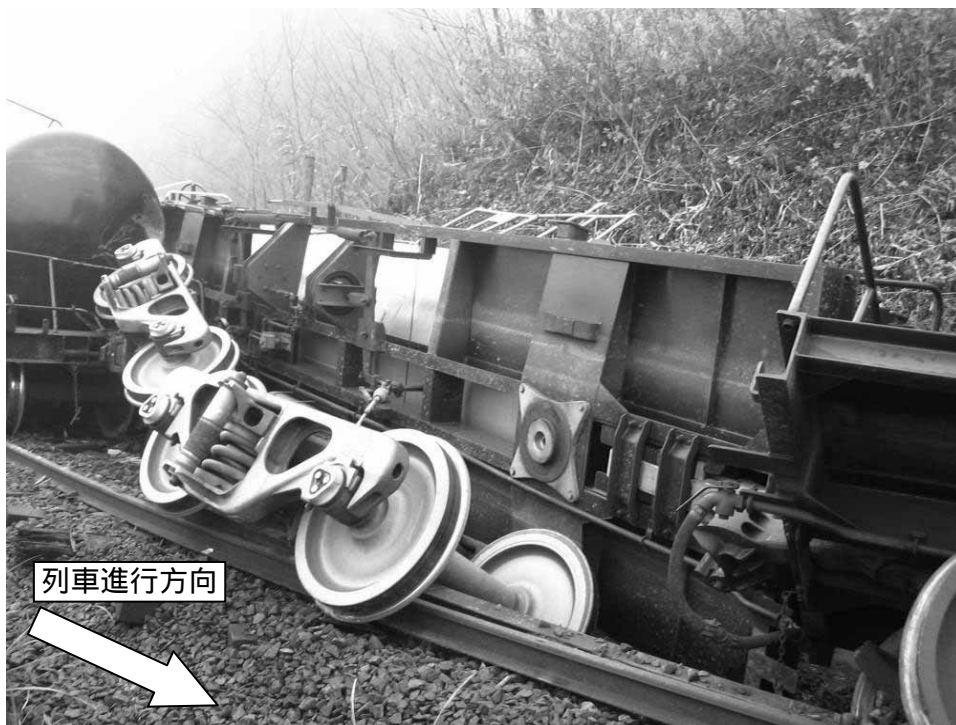
写真4 横転した8両目タキ29354

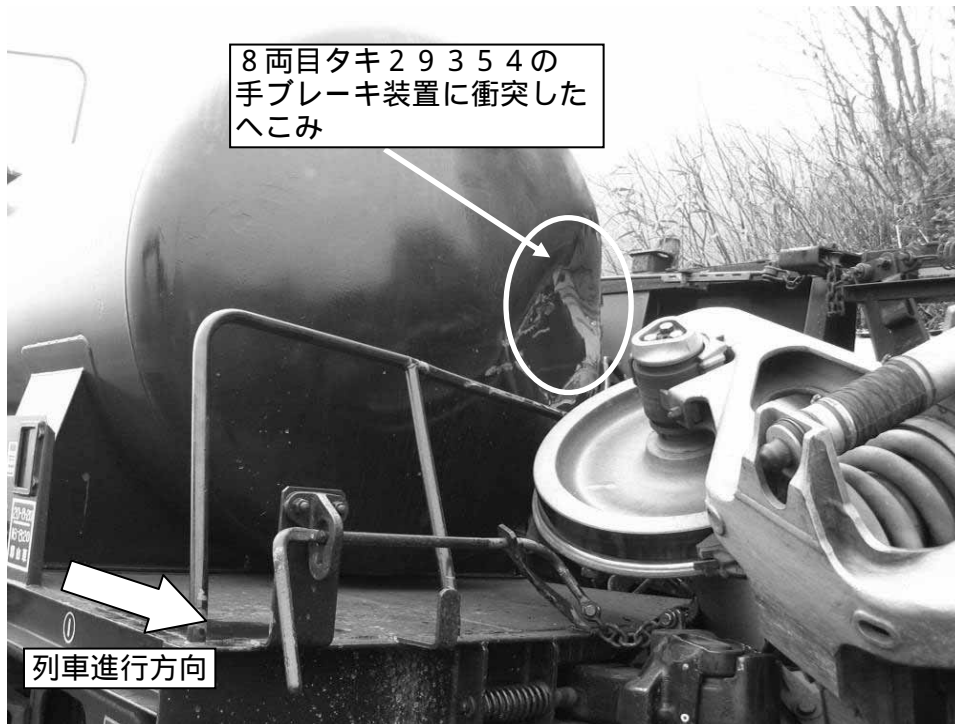
写真5 9両目タキ29314前部

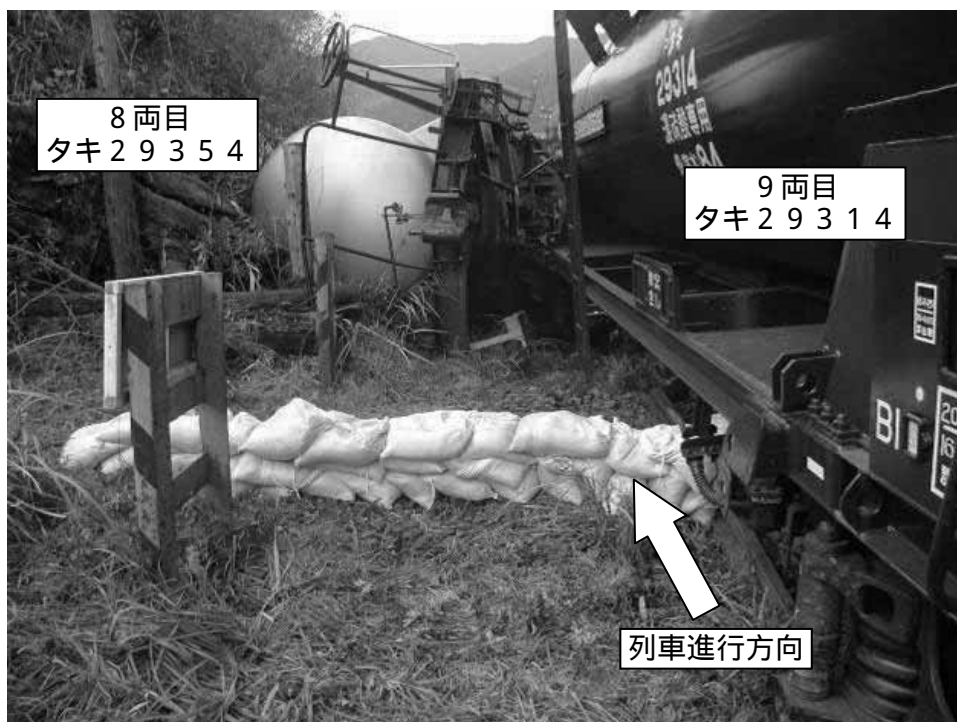
写真6 8両目タキ29354と9両目タキ29314の関係

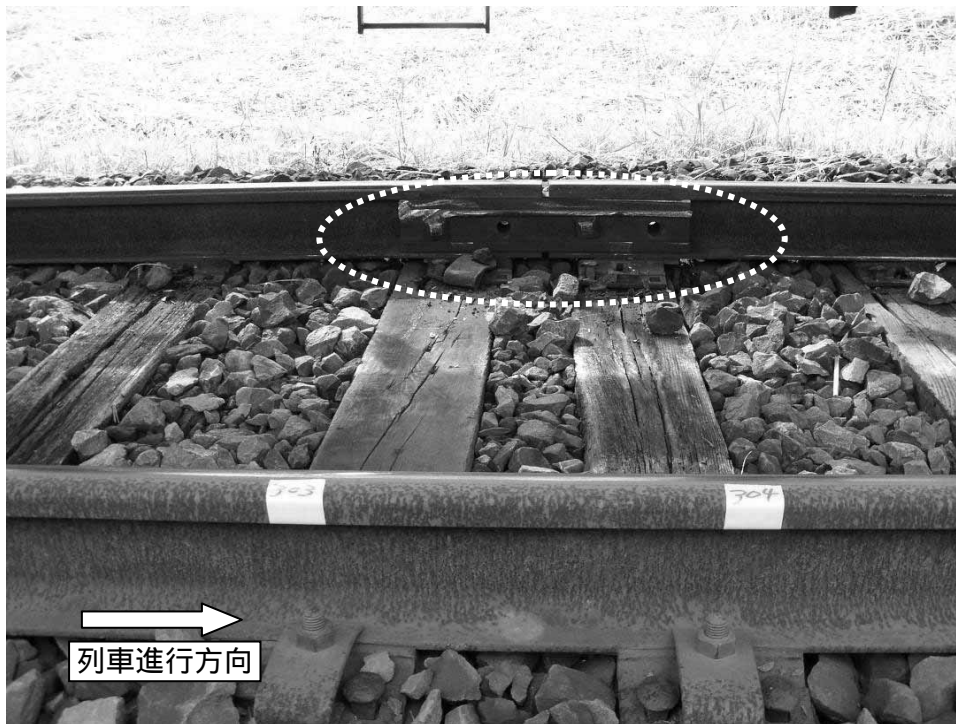
- 20mm程度移動し、犬くぎが浮き上がって抜けかけたものが連続していた。
- (3) 痕跡があった地点の付近から次位機停止位置までの間には、左レールの右底部、締結装置、継目板等に車輪によって壊されたと見られる痕跡が断続的にあった。
- (4) 本件列車は5両目から8両目までが左へ横転しており、また、その間の軌道は破壊されていた。

写真7 車輪によって壊されたと見られる痕跡

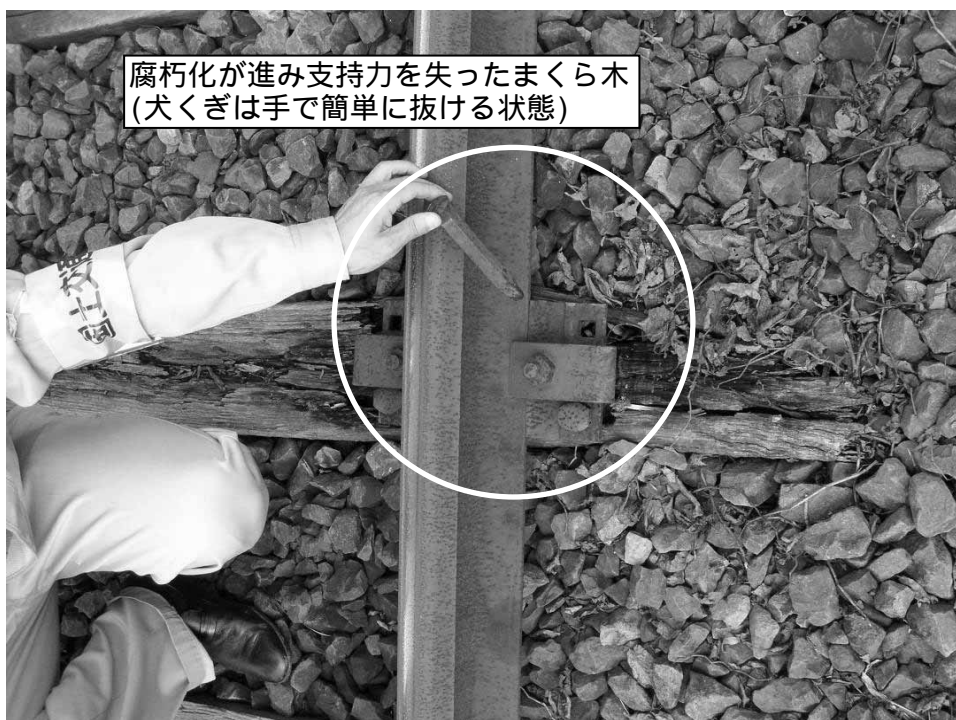
- (1) 本件現場手前の8 k 9 3 6 mから8 6 5 mまでは半径4 0 0 mの右曲線、その先の8 k 8 4 7 mから6 4 8 mまでは半径1 6 0 mの左曲線であった。
半径1 6 0 mの曲線部分のスラック³は3 0 mmであったが、同社の土木設備実施基準(以下「実施基準」という。)では本線における半径2 5 0 m以下の曲線のスラックは最大2 5 mmとされている。
- (2) 本線に使用しているレールは4 0 Nレールで、まくら木は2 5 m当たり3 7本配置され、道床には碎石が使用されていた。レールとまくら木は板ばねにより、タイプレートを介して締結されていた。
- (3) 本件現場付近のまくら木は腐朽が著しく、犬くぎの支持力をほとんど失った状態のまくら木が連続している箇所が多く見られ、このため、本件現場付近以外の曲線区間を2ヶ所調査したところ、同様な状態が見受けられた。
- (4) 同社では曲線区間においてタイプレート、ゲージタイ⁴、チョック⁵を取り付けて軌間の拡大を防いでいるが、それらには犬くぎの支持力低下や緩みによって機能していないものが散見された。

写真8 本件現場と類似の曲線におけるまくら木の状態

軌間拡大による脱線事故の防止のためには、腐朽、損傷等のまくら木不良の状態を適切に判断し、適正な管理目標を定めてまくら木交換を実施し、不良まくら木が連続する状態を解消することが重要である。

このためには、不良まくら木の判定基準を定めて軌道検査員の教育・訓練を行い検査技術水準を高めるとともに、まくら木の保守管理を充実させるため軌道材料検査結果の記録及びまくら木交換作業の記録の保存と情報の共有化を図ることを含め、軌道保守管理体制の確立を図ることが必要である。

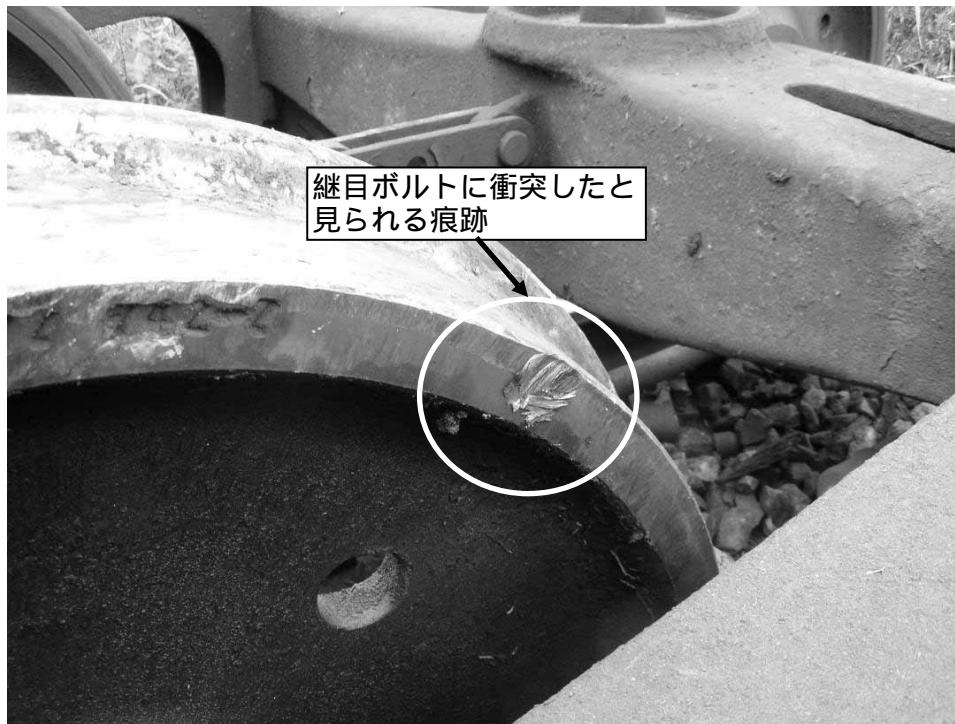
写真9 5両目タキ95776前台車第1軸左車輪痕跡

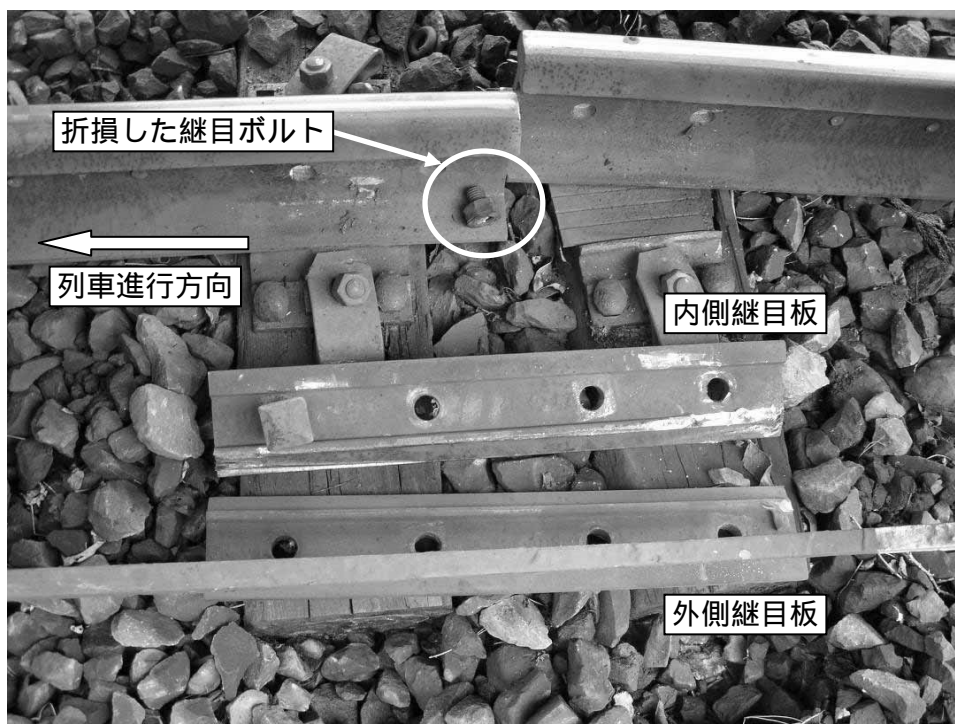
写真10 継目板と継目ボルト

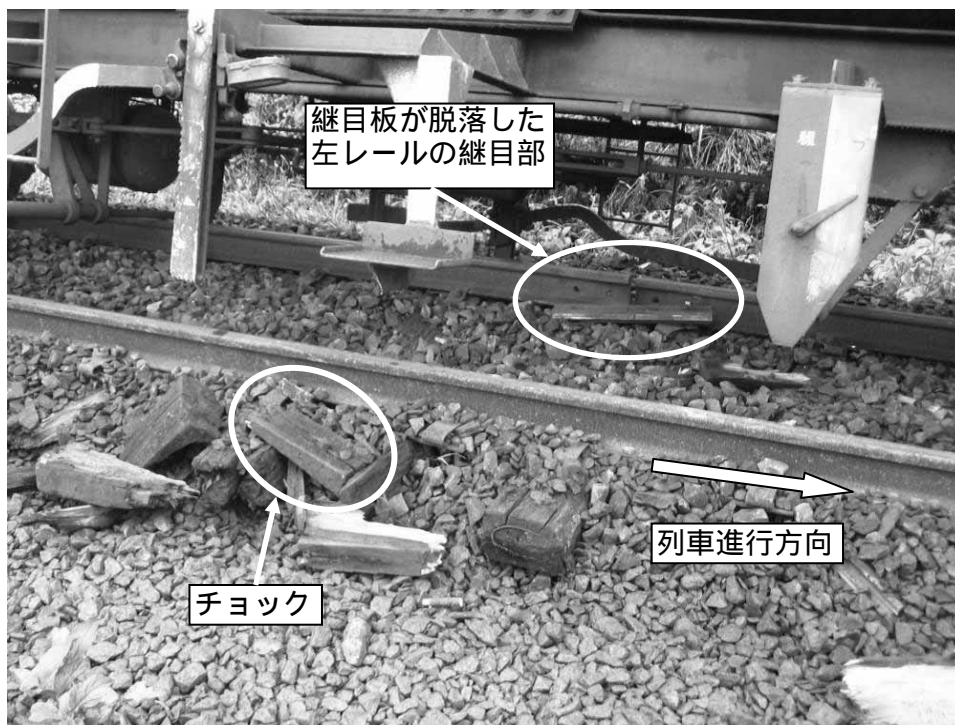
写真 1 1 4両目タキ75751 中間部の継目位置

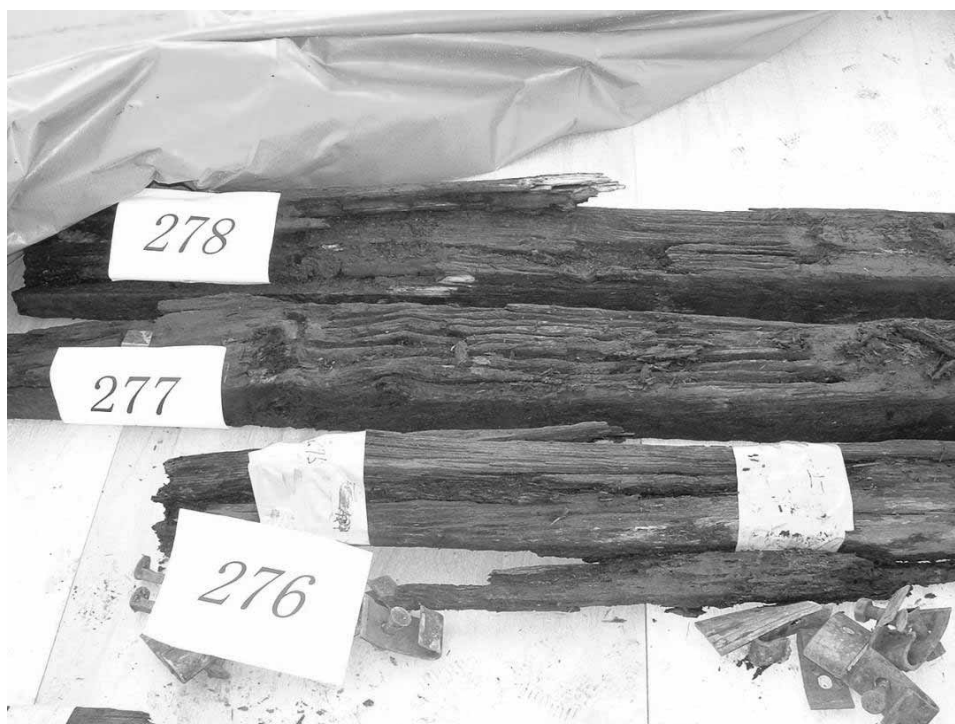
本事故は、腐朽して犬くぎの支持力を失ったまくら木が連続していたため、本件列車が通過したときに発生した横圧によって軌間が拡大し、次位機前台車第1軸が脱線し、続いて後続の貨車が脱線し、一部の貨車が横転したことによるものと推定される。

腐朽したまくら木が連続して存在したのは軌道保守管理が不十分であり、まくら木交換が適正に実施されていなかったことによるものと考えられる。

写真 1 2 腐朽が進んだまくら木
